# 國家運輸安全調查委員會

## 重大運輸事故 調查報告

1130311 龍萊遊覽車（康橋校車）信義快速道路  
文山隧道往北翻覆事故

報告編號：TTSB-HOR-25-07-001

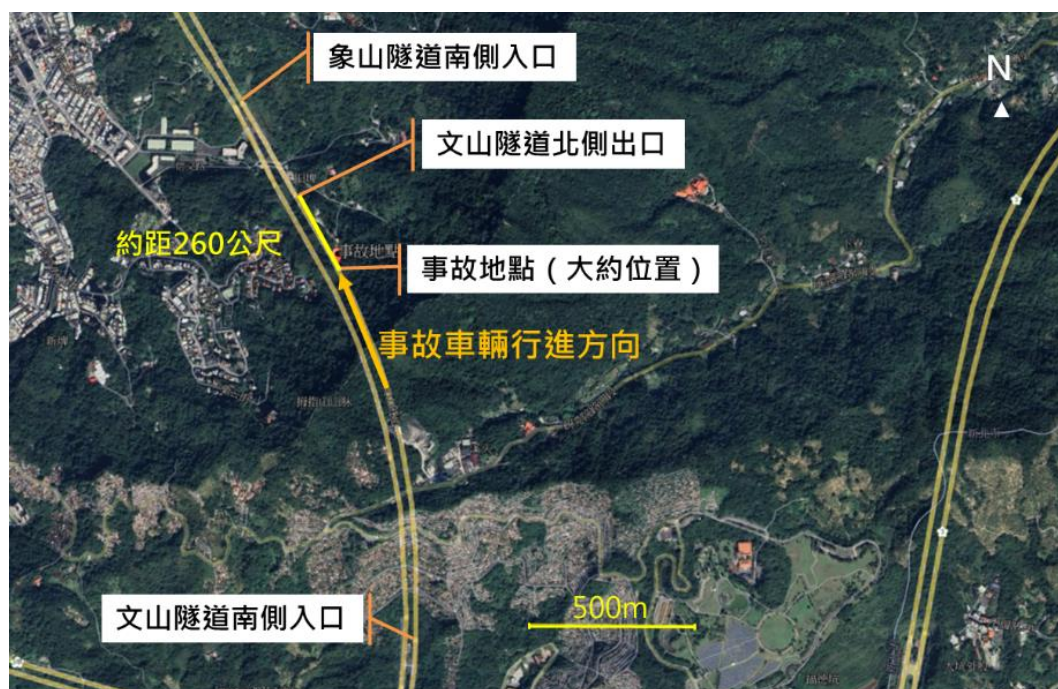
圖 1.1-1 事故地點示意圖

於 2K+392 處。事故地點及現場照片如圖 1.1-1、圖 1.1-2，事故車輛動態詳圖 1.1-3。

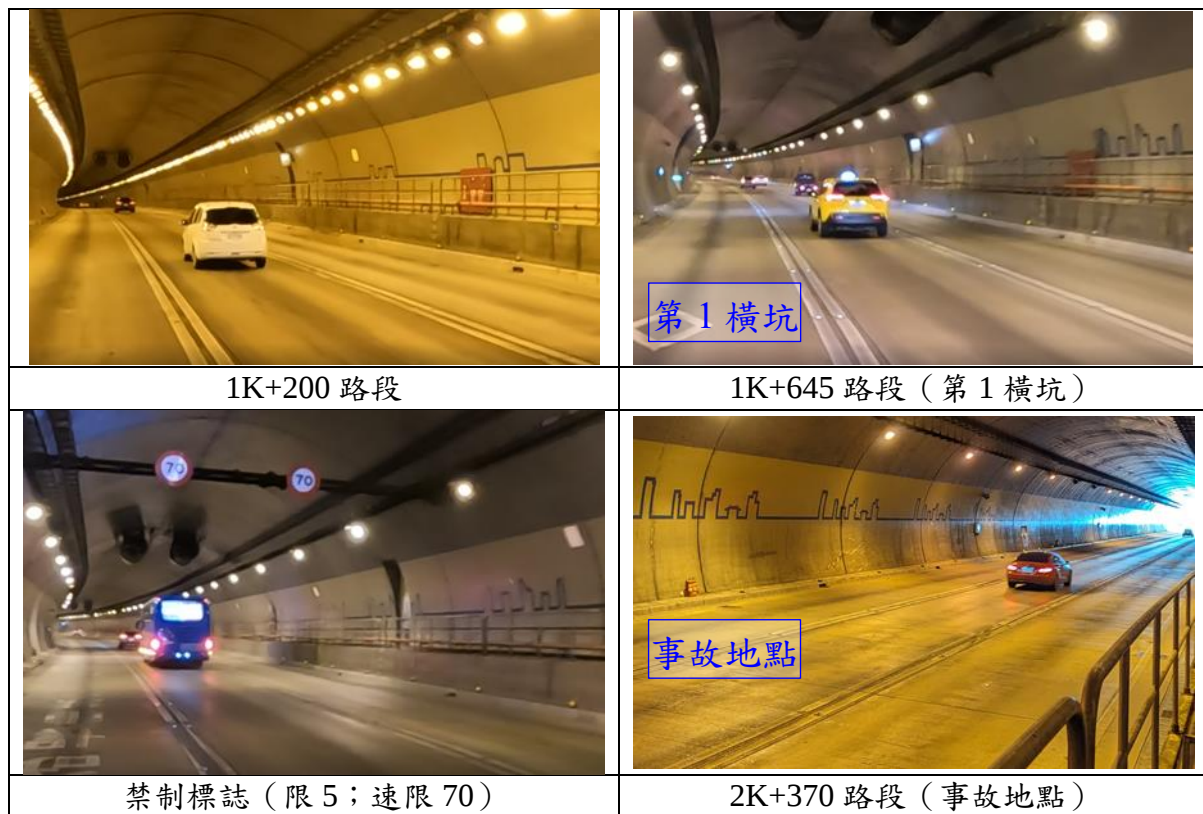
圖 1.8-1 文山隧道車道配置與交通工程設施

事故地點位於信義快速道路文山隧道內北向 2K+370 處，如圖 1.8-1。依臺北市政府工務局提供資料，文山隧道北向（1K+155 至 2K+575）之幾何條件與交通工程設施如下：

1. 公路等級分類：市區快速道路。
2. 速限：70 公里/小時。
3. 道路橫斷面：北向 3 車道、車道寬度 3.5 公尺、內側路肩 0.51 公尺、外側路肩 0.8 公尺、內外側逃生/維修步道分別為 0.80 公尺及 1.16 公尺。
4. 縱向坡度：文山隧道北向 1K+155 至 1K+360 路段縱向坡度 3.0%、1K+360 至 2K+575 路段縱向坡度-1.5%。
5. 轉彎半徑：本路段平曲線最小轉彎半徑 2,000 公尺（1K+322 至 2K+365，車行方向之路線為向左彎），事故發生地點位於 2K+370 處。
6. 橫向坡度（超高率）：本路段平曲線最大超高率為 2.0%。
7. 鋪面及標線：水泥混凝土；路面邊線內側黃實線、外側白實線；車道線為禁止變換車道線。
8. 標誌：禁制標誌（限 5；速限 70）。

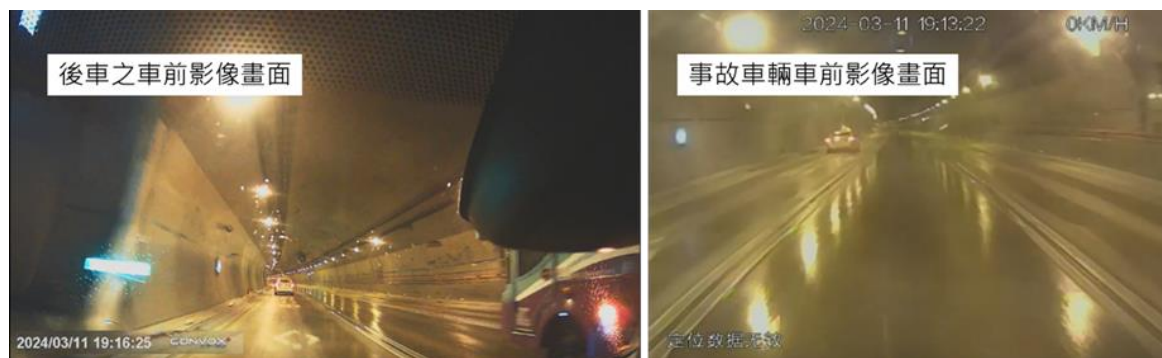
圖 1.9-1 事故車輛相對之影像及時間

參考事故車輛之行車視野輔助系統及後車行車影像紀錄器之影像，並以事故車輛數位式行車紀錄器之 GPS 時間為基準，比對事故車輛超越後車之影像畫面並進行時間同步（如圖 1.9-1）；後車行車紀錄器之系統時間較事故車輛約快 3 分鐘 3 秒。有關事故車輛及後車之行車影像抄件如附錄 4。

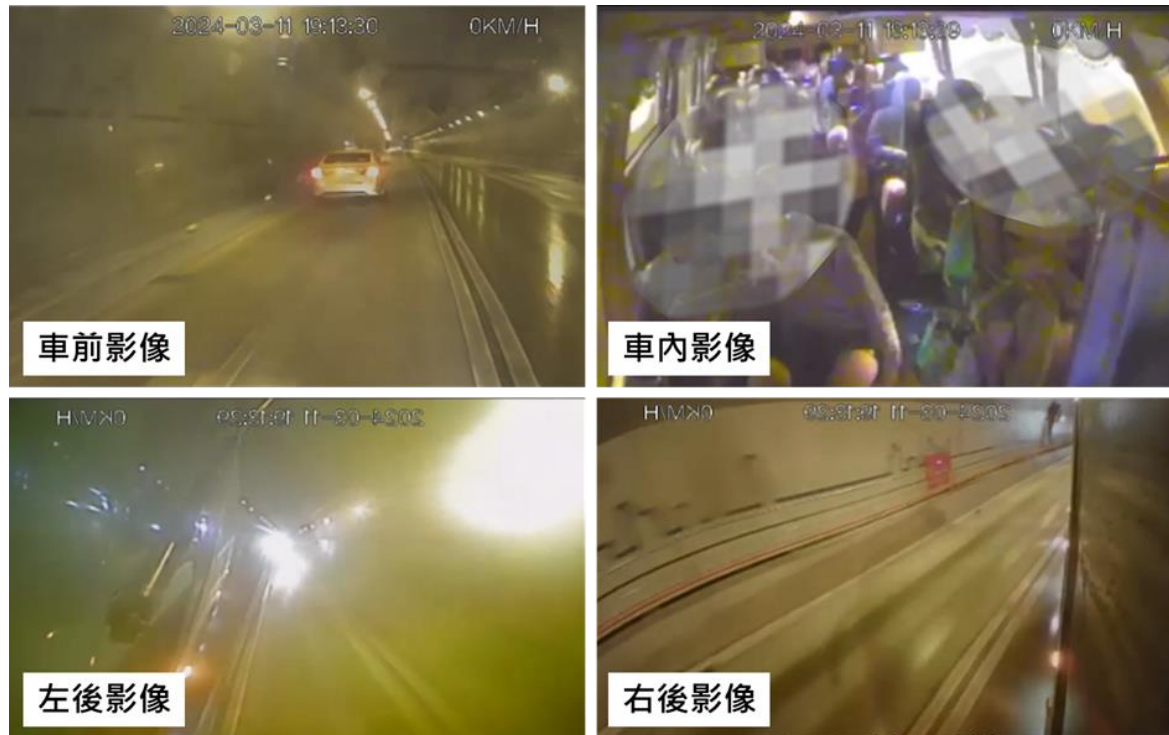
圖 1.9-2 事故車輛行車視野輔助系統畫面

事故車輛之行車視野輔助系統共有四個鏡頭，分別為車內<sup>22</sup>、車前、左方及右方影像，畫面時間亦依據 GPS 進行調整，事故車輛之行車視野輔助系統影像如圖 1.9-2。

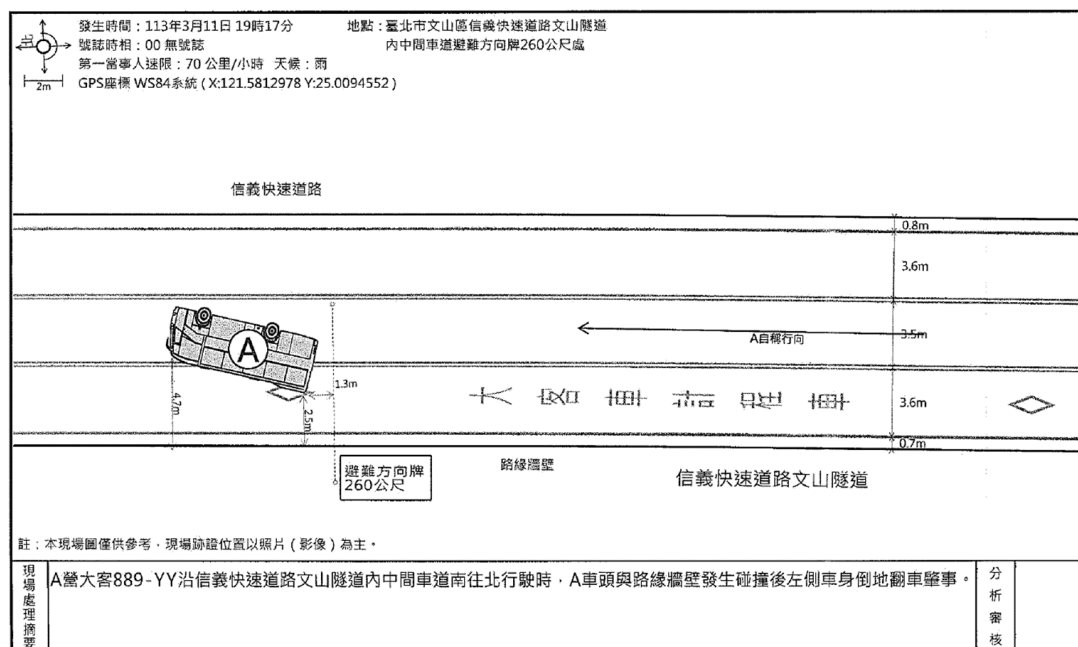
圖 1.10-1 道路交通事故現場圖

本次事故發生地點位於信義快速道路文山隧道北向約 2K+370 處，道路交通事故現場圖由臺北市政府警察局交通警察大隊文山第一分隊（以下簡稱文山第一分隊）繪製（如圖 1.10-1）。專案調查小組人員抵達現場時，事故車輛已移置，未進行現場測量作業。

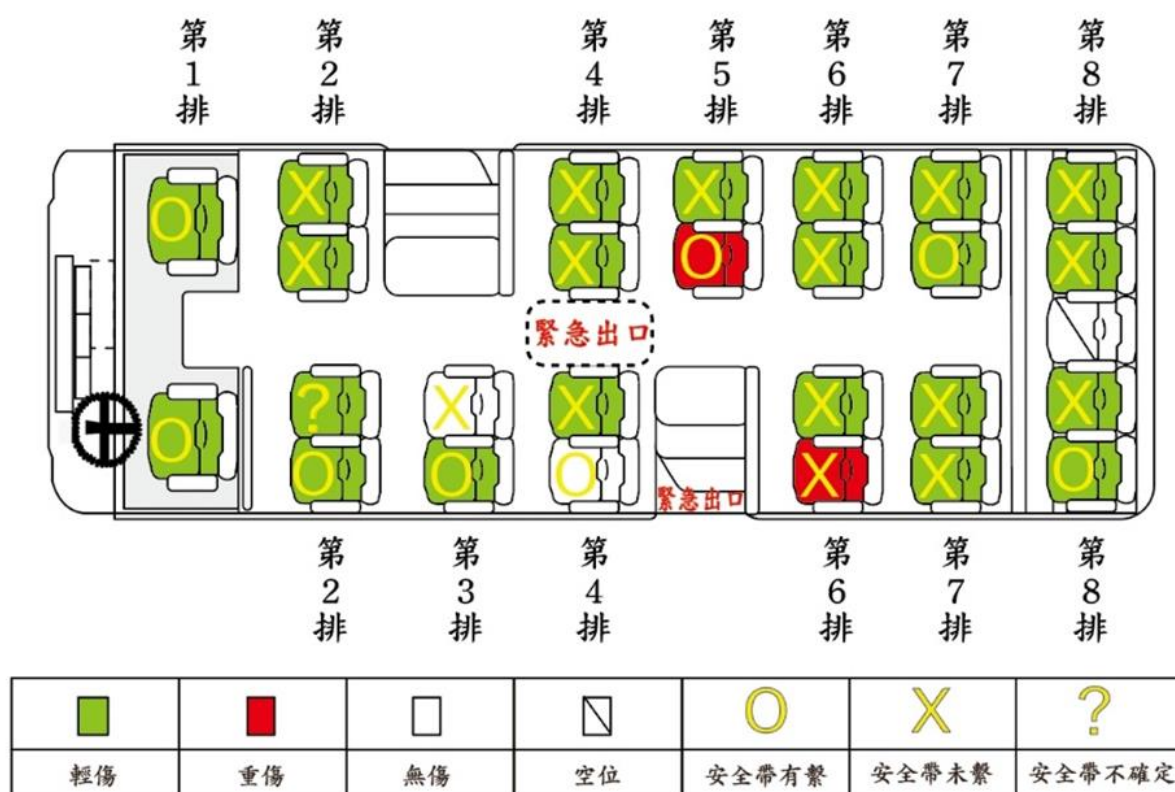
圖 1.11-1 乘員座位、傷勢情況及安全帶使用狀況分布

安全帶使用部分，事故駕駛員受輕傷有繫安全帶，23 名受傷乘客中，

7 名乘客有繫安全帶，15 名未繫安全帶，1 名不確定是否有繫安全帶。重傷乘客 2 名，1 名有繫安全帶，1 名未繫安全帶；無傷乘客 2 名，1 名有繫安全帶，1 名未繫安全帶。

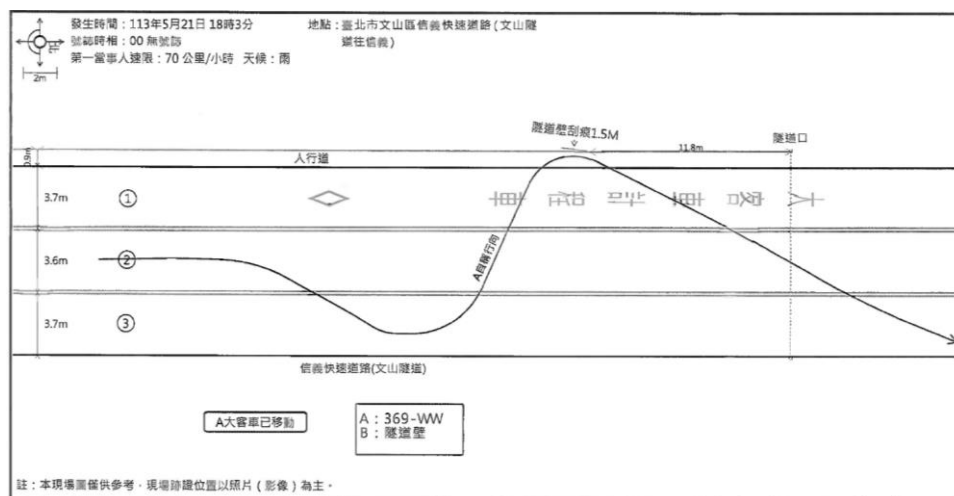
圖 1.15-1 交通事故現場圖

本次事故發生地點位於信義快速道路文山隧道北向往信義區方向，道路交通事故現場圖由文山第一分隊繪製（如圖 1.15-1）。專案調查小組人員抵達現場時，事故車輛已移置，未進行現場測量作業。

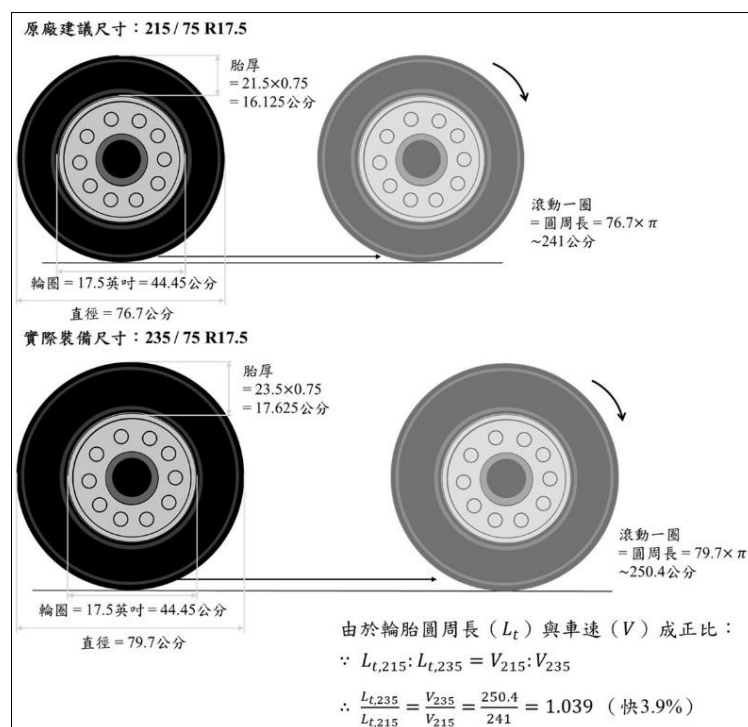
圖 2.4-1 輪胎尺寸、滾動距離及車速差異示意圖

<sup>46</sup> 車輛儀表顯示車速係透過安裝於輪軸之輪速感知器判讀之，增加輪胎半徑將造成相同輪胎轉速下，車輛行駛距離增加，使實際車速略高於儀表顯示車速。

顯示車速快約 3.9%，如圖 2.4-1 所示<sup>47</sup>，亦即，當事故車輛顯示表速為 70 公里/小時，實際車速約為 72.7 公里/小時。根據現行法規，針對車輛使用非原廠建議輪胎尺寸並無相關限制，但若選配較大尺寸之輪胎，可能造成駕駛員錯誤判讀車速導致超速而不自覺。

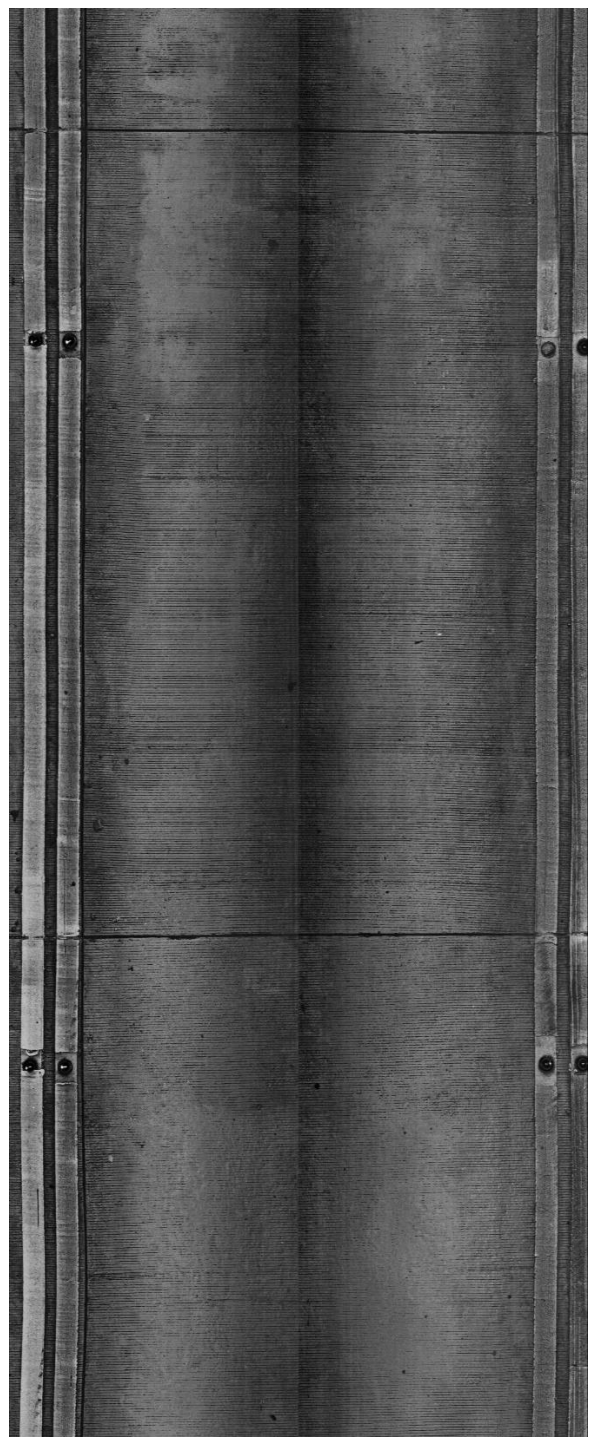
2.35K 鋪面狀況

比對本會委請儀衡檢測之文山隧道北向道路鋪面狀況影像(如附錄 2)，文山隧道北向各車道鋪面有明顯剛性鋪面「磨光」之損壞現象，巡檢紀錄中卻未加以註記；且將剛性鋪面的「裂縫」損壞型態判定為柔性鋪面的「龜裂」損壞型態(詳表 1.8-1)，而未提出對應之養護措施建議；且文山隧道北向之道路鋪面自民國 94 年通車以來，新工處未曾執行鋪面養護工程，可能為事故前文山隧道北向道路鋪面抗滑能力過低之原因。

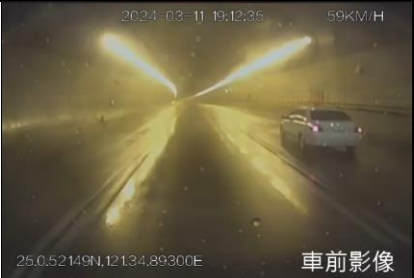
| 1912:35.83 時進入文山隧道，車速為 60 公里/小時 | <div><div><div>2024-03-11 19:12:35 59KM/H</div><div></div><div>26.052149N,121.13489300E 車前影像</div></div><div><div>車右後影像</div><div><div>車左後影像</div><div>後車影像</div></div><div>19:12:35:25</div></div></div> |

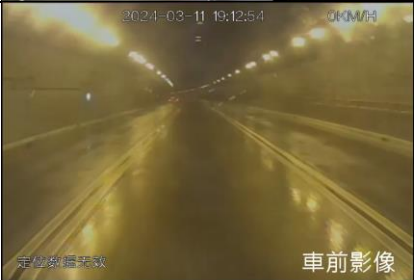
| 1912:53.9 時 GPS 失去訊號，此前車速為 65 公里/小時 | <div><div><div>2024-03-11 19:12:54 61KM/H</div><div></div><div>定位數據失效 車前影像</div></div><div><div>車右後影像</div><div><div>車左後影像</div><div>後車影像</div></div><div>19:12:53:27</div></div></div> |

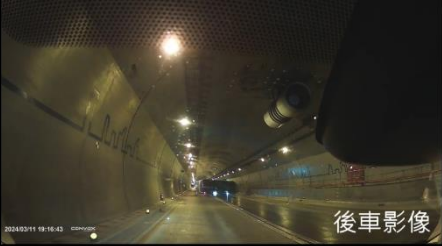
| <p>1913:40.33 時，事故<br/>車輛向左翻覆</p> | <p>後車影像</p> <p><b>19:13:40:10</b></p> |

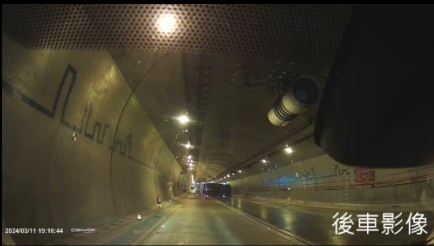
| <p>1913:41.47 時，事故<br/>車輛停止</p> | <p>後車影像</p> <p><b>19:13:41:14</b></p> |
