# 國家運輸安全調查委員會

## 重大運輸事故 調查報告

安捷飛航訓練中心 AFA62 班機

報告編號：TTSB-AOR-25-07-001

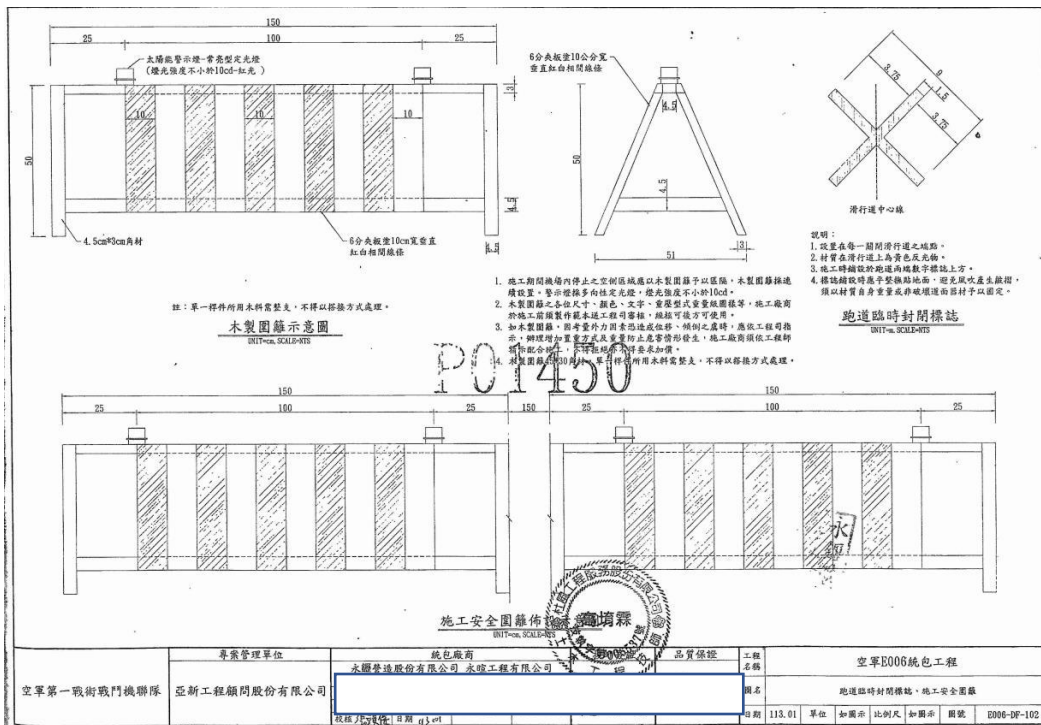
圖 1.10-2 跑道關閉標誌與圍欄設計圖

視助航設施，除未於跑道中間設置間距不大於 300 公尺之關閉標線外，餘皆與民用機場設計暨運作規範之要求一致。

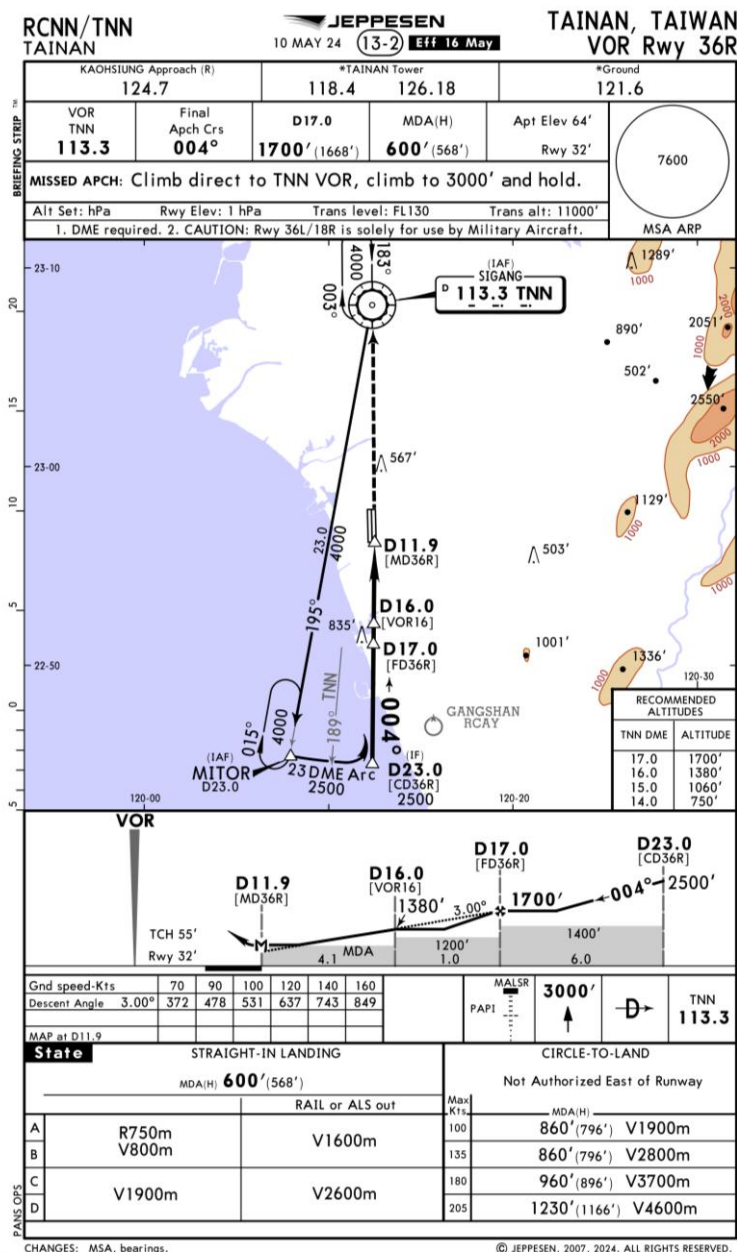
圖 1.18-2 臺南機場 36R 跑道 VOR 進場吉普生航圖

安捷於各項飛航訓練與操作所使用的航圖為吉普生航圖，航圖中之內容對比民航局臺北飛航情報區飛航指南之航圖，其整體格式編排與包含之資訊大致相同。亦有標註「RWY 36L/18R is solely for use by Military Aircraft (36 左/18 右跑道僅供軍機使用)」之警示文字。臺南機場 36R 跑道 VOR 進場吉普生航圖如圖 1.18-2。
