# 國家運輸安全調查委員會

## 重大運輸事故 事實資料報告

1140216 龍泰遊覽車新港鄉縣道 159 線往北  
追撞事故

報告編號：TTSB-HFR-25-08-001

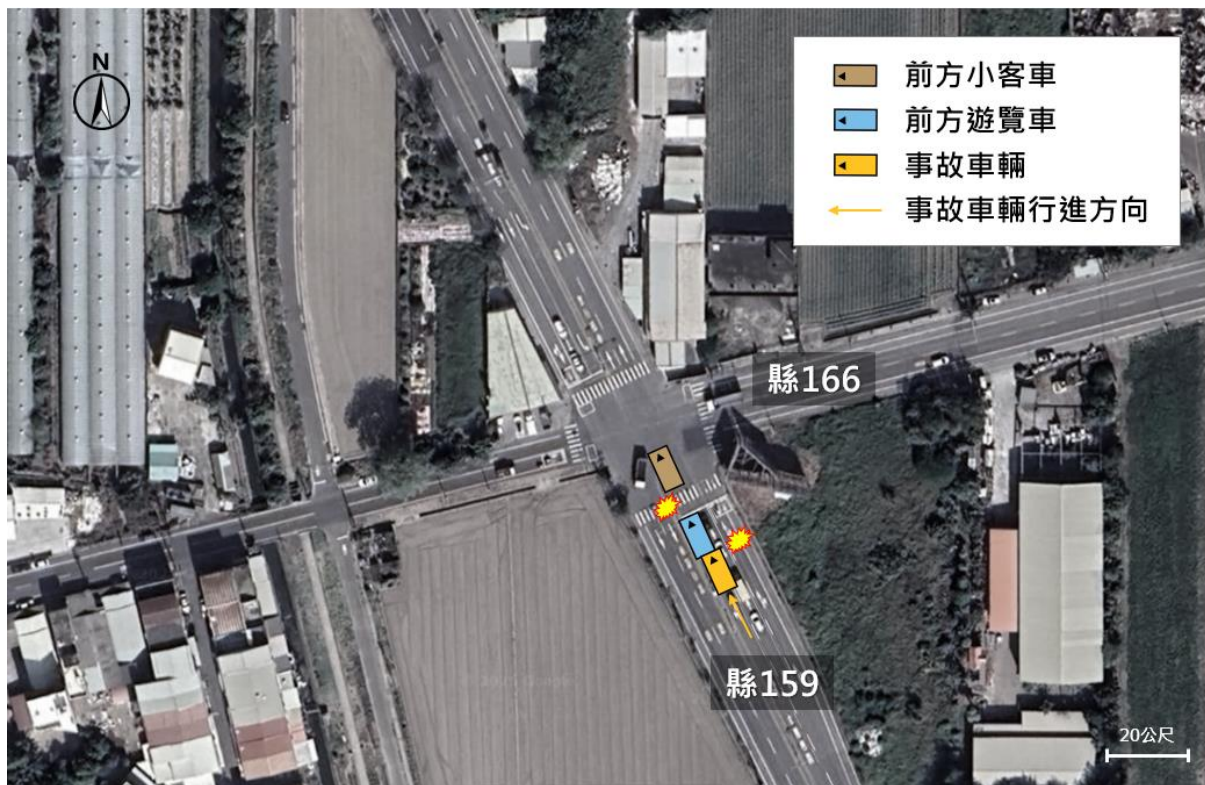
圖 1.1-1 事故地點示意圖

民國 114 年 2 月 16 日約 0754 時<sup>1</sup>，1 輛龍泰通運有限公司（以下簡稱龍泰）遊覽車（以下簡稱事故車輛）於嘉義縣新港鄉縣道 159 線與縣道 166 線交岔路口，追撞前方 1 輛華晉通運有限公司（以下簡稱華晉）遊覽車（以下簡稱前方遊覽車）後，前方遊覽車再繼續往前方推撞 1 輛自用小客車（以下簡稱前方小客車），本次事故共造成 27 人受傷，事故地點如圖 1.1-1。

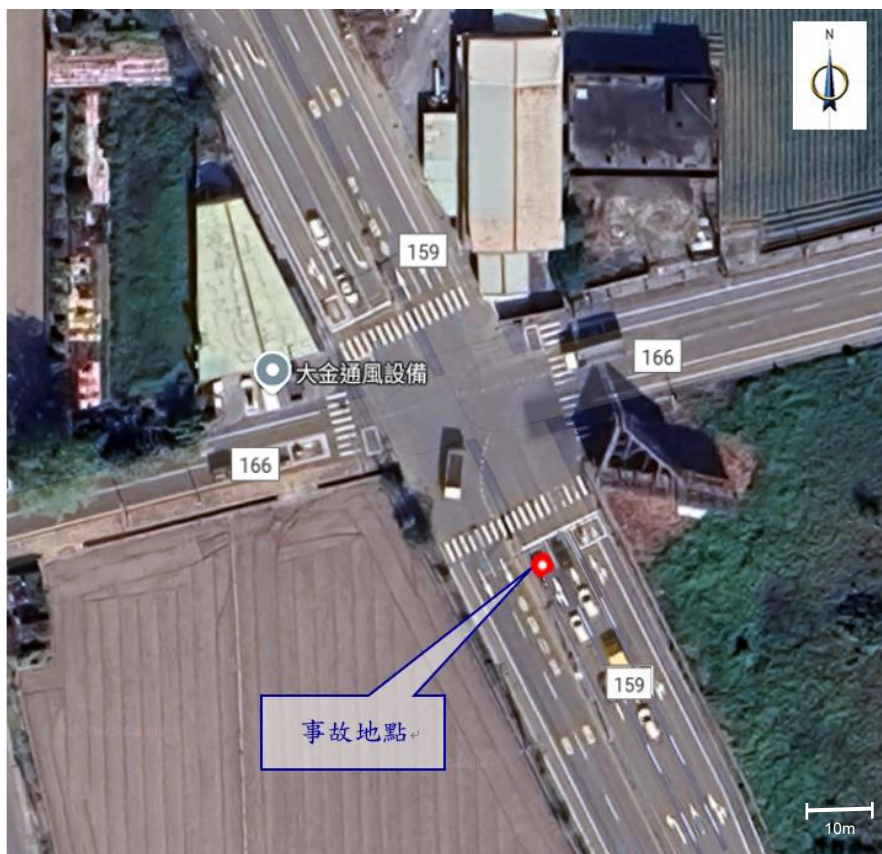
圖 1.8-1 事故地點路段車道布設及路面標線示意圖

4. 線形：事故地點為直線路段，縱坡度由-0.17%轉為 0.54%(南往北)，超高率 1% (排水)。
5. 標線：路面邊線內側黃實線、外側白實線；3 快車道間劃設車道線，快車道與機車道間劃設白實線。
6. 標誌：指示標誌 (地名、機慢車兩段左轉)。
7. 號誌：縣道 159 線及縣道 166 線路口，每日 6 時至隔日 2 時 (共 20 小時) 時制計畫為二時相、週期 97 秒 (縣道 159 線綠燈 60 秒、黃燈 4 秒、全紅 2 秒；縣道 166 線綠燈 25 秒、黃燈 4 秒、全紅 2 秒)，其餘 2 時至 6 時間為閃黃號誌。

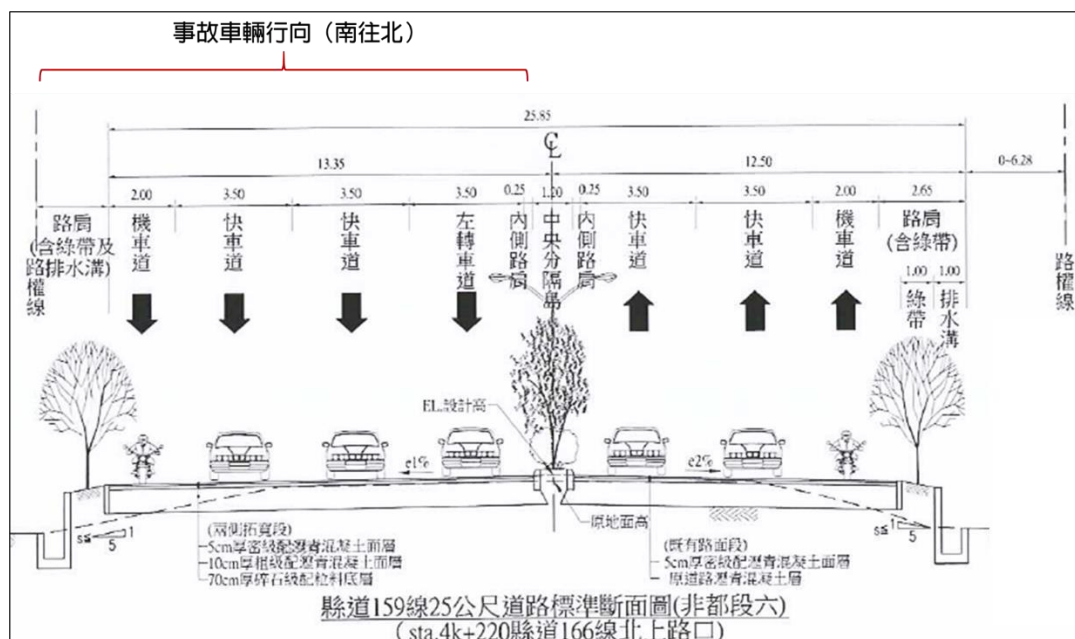
圖 1.8-2 事故路口橫斷面圖

快車道寬度各 3.5 公尺、機車優先道 2.0 公尺，內側路肩 0.25 公尺，未設外側路肩，詳圖 1.8-2。

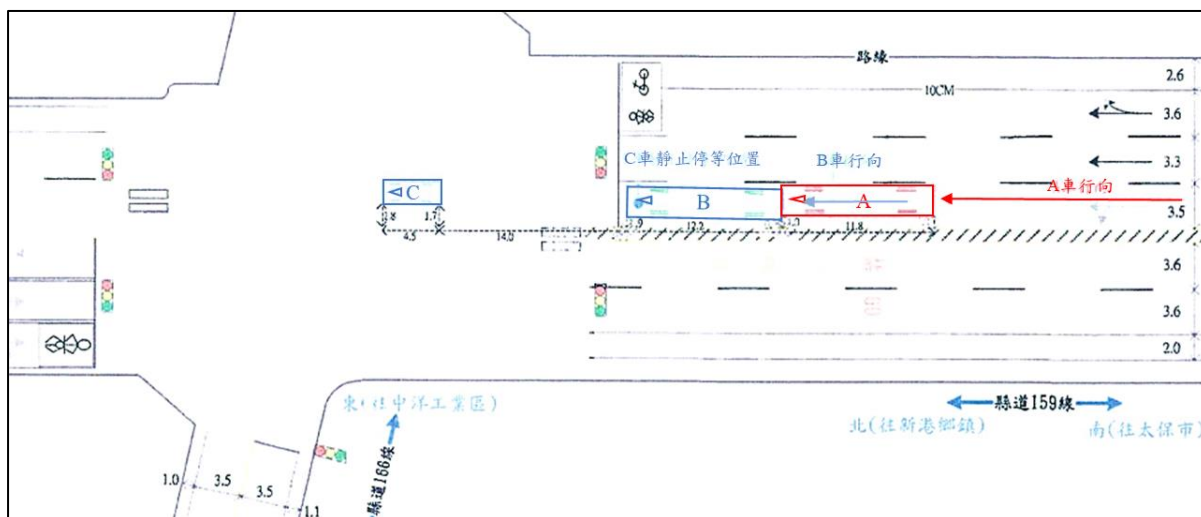
圖 1.10-1 道路交通事故現場圖

本次事故發生地點位於嘉義縣新港鄉月眉村縣道 159 線與縣道 166 線路口，事故發生後嘉義縣政府警察局民雄分局繪製道路交通事故現場圖，如圖 1.10-1。調查小組人員抵達現場時，事故車輛已移置，因此本會未進行事故現場測量作業。

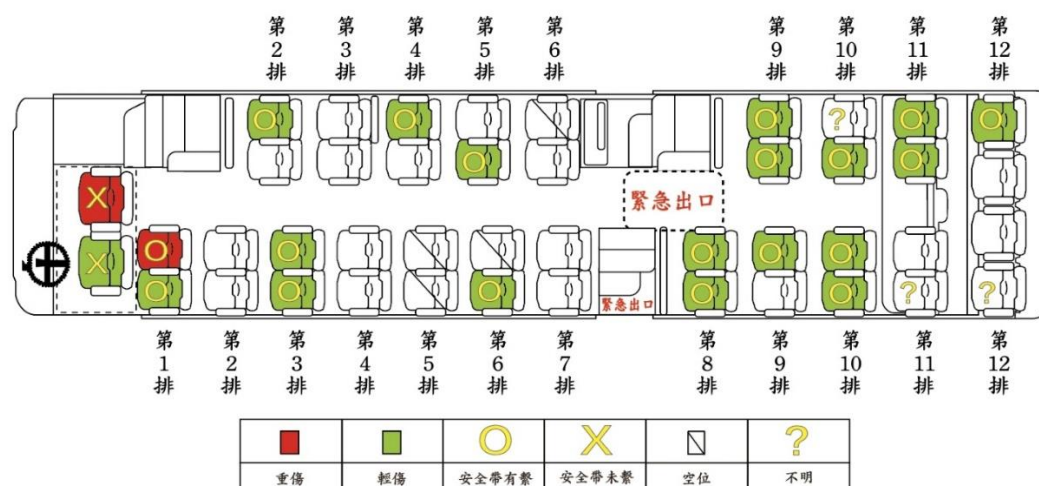
圖 1.11-1 事故車輛之乘員座位、傷勢分布及安全帶使用情形

事故車輛計 23 名人員受傷（2 名重傷、21 名輕傷），其中隨團服務人員 1 人受重傷，傷勢為右側股骨幹閉鎖性骨折、左側股骨幹閉鎖性骨折、右側脛骨平台粉碎性閉鎖性骨折、臉部挫傷，另有 1 名乘客坐於左側第 1 排靠走道座位受重傷，傷勢為上唇撕裂傷、右側脛骨上端閉鎖性骨折、牙齒脫位，事故駕駛員 1 人與乘客 20 人受輕傷，傷勢以頭部、四肢與軀幹之挫傷或擦傷為主。

依據事故駕駛員訪談紀錄、受傷乘客訪談紀錄及事故車輛行車視野輔助系統影像紀錄，整理事故車輛受傷乘員座位、傷勢分布及安全帶使用情形<sup>18</sup>如圖 1.11-1。

<sup>18</sup> 事故駕駛員、隨團服務人員於訪談時皆表示均有繫安全帶，經檢視行車視野輔助系統影像紀錄，確認事故發生當時駕駛員及隨團服務人員均未繫安全帶；事故車輛 21 名乘客受傷，其中 2 名乘客拒絕訪談，無法得知其座位及安全帶使用情形，其餘 19 名受傷乘客均表示有繫安全帶。
