# 國家運輸安全調查委員會

## 重大運輸事故 事實資料報告

1140125 電動小客車國道 1 號往南楊梅休息站匝道  
自撞後起火事故事實資料報告

報告編號：TTSB-HFR-25-09-001

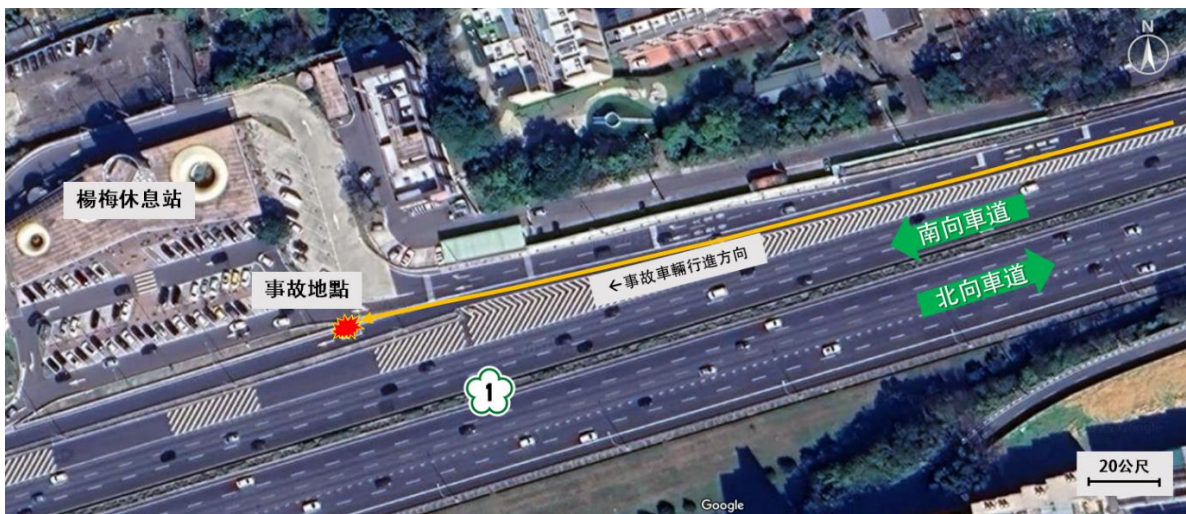
圖 1.1-1 事故發生位置圖

民國 114 年 1 月 25 日 1925 時<sup>1</sup>，一輛朝陽小客車租賃股份有限公司（以下簡稱朝陽）所屬之租賃小客車（以下簡稱事故車輛），車上有駕駛員 1 人（以下簡稱事故駕駛員）及乘客 7 人，於國道 1 號南向 71.3 公里楊梅休息站前自撞分隔島後起火，造成 4 人死亡、4 人重傷，事故發生位置如圖 1.1-1。

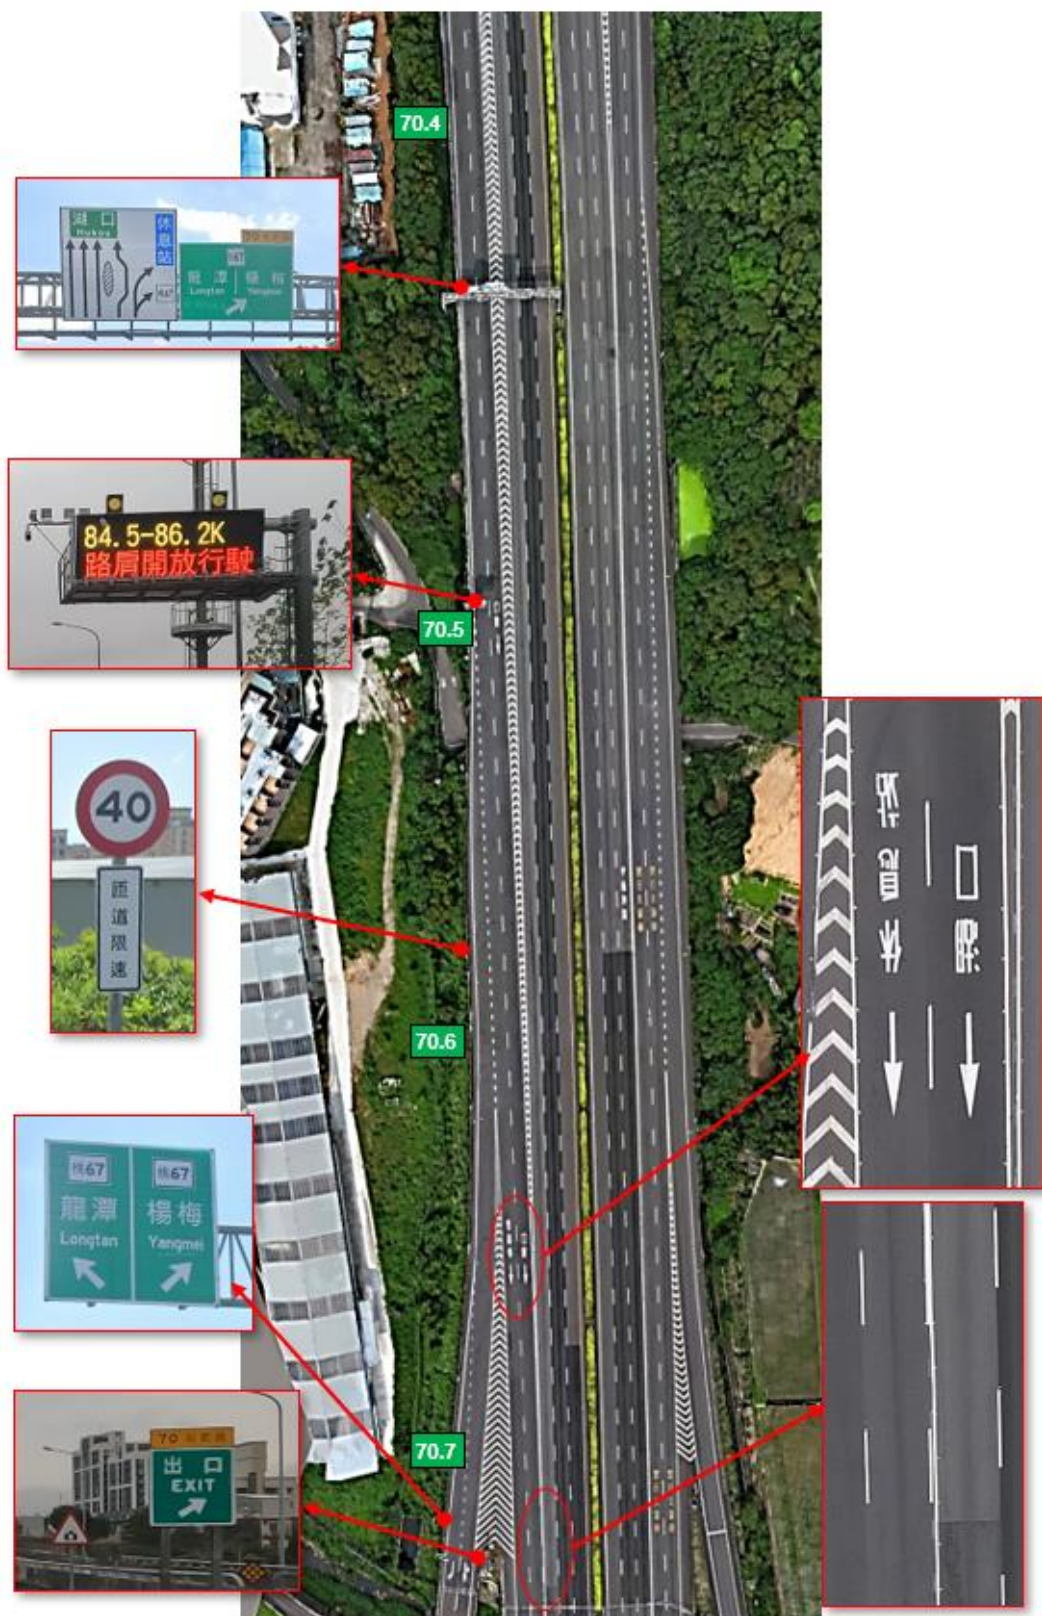
圖 1.8-1 國道 1 號 70K+400 至 70K+700 南向路段標線標誌配置圖

### 6. 標線：平面主線與五楊高架端點間繪製楔形標線（接單邊禁止變換車道標線）、外側白實線、車道間繪製車道線、指示標字等，詳圖 1.8-1。

### 7. 交通工程設施：包含主線分流標誌、指示標誌、資訊可變標誌、限速標誌等，詳圖 1.8-1。

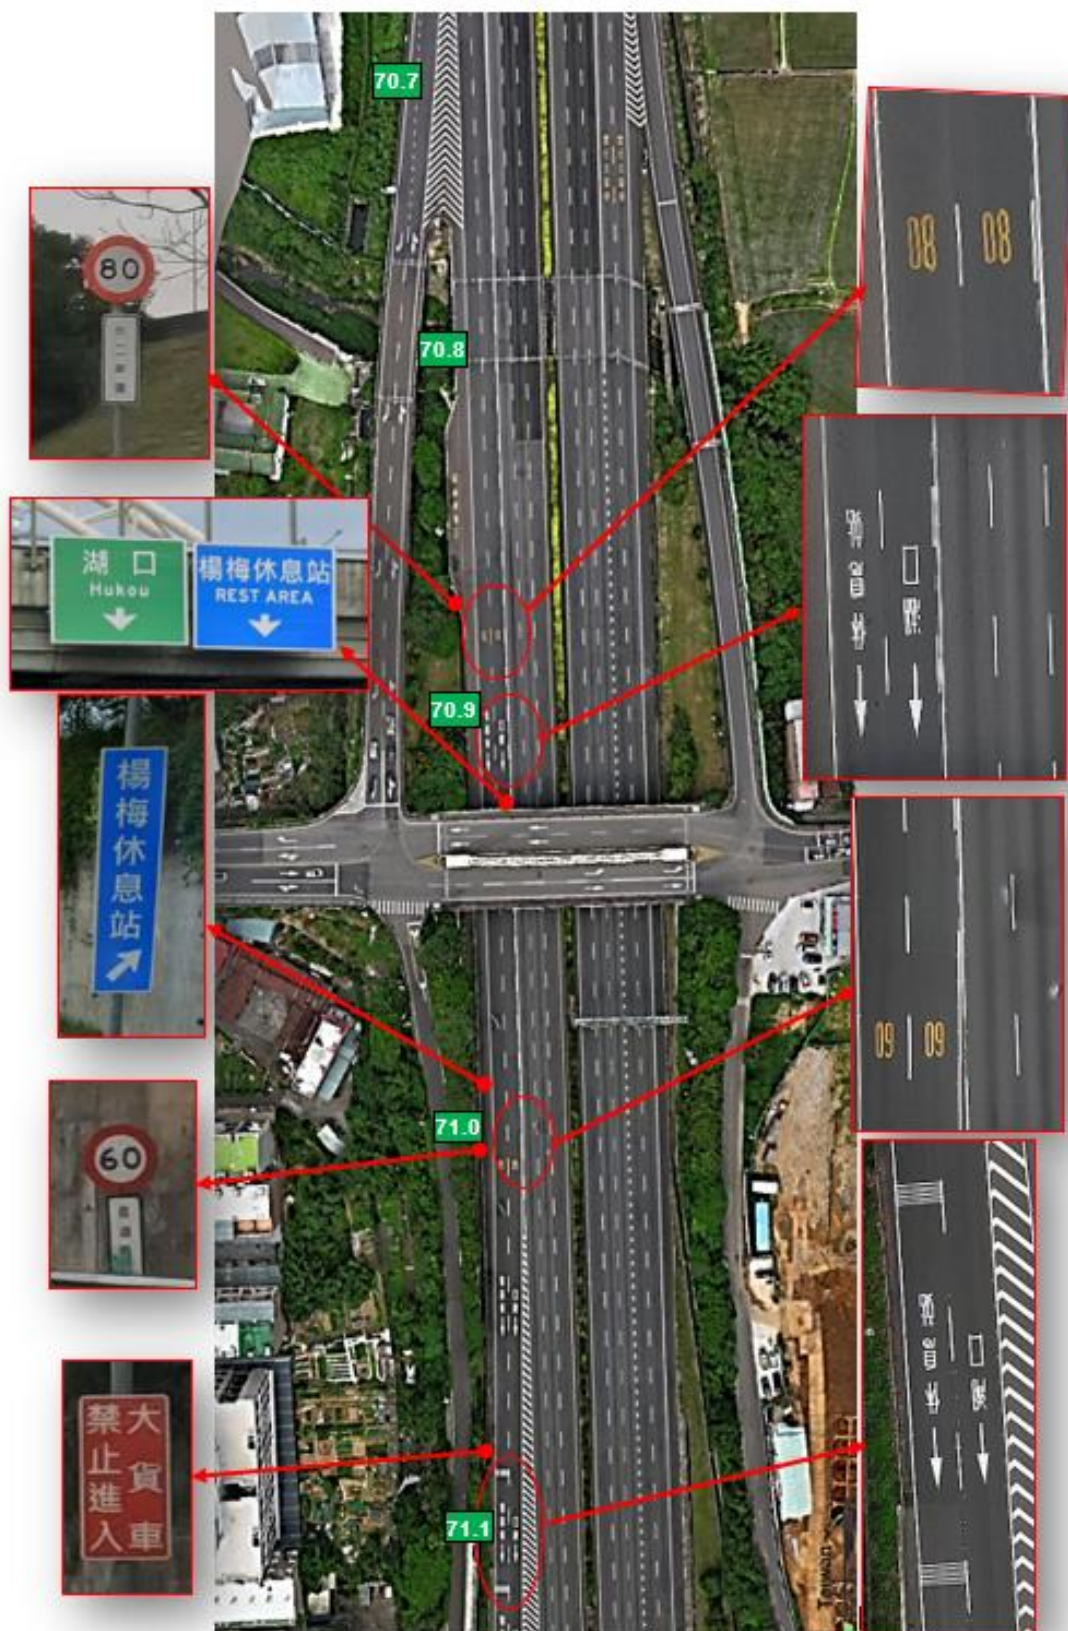
圖 1.8-2 國道 1 號 70K+700 至 71K+100 南向路段標線標誌配置圖

繪製楔形標線、外側白實線、車道間繪製車道線、指示標字等，詳圖 1.8-2。

6. 交通工程設施：包含限速標誌、指示標誌、告示牌（大貨車禁止進入）等，詳圖 1.8-2。

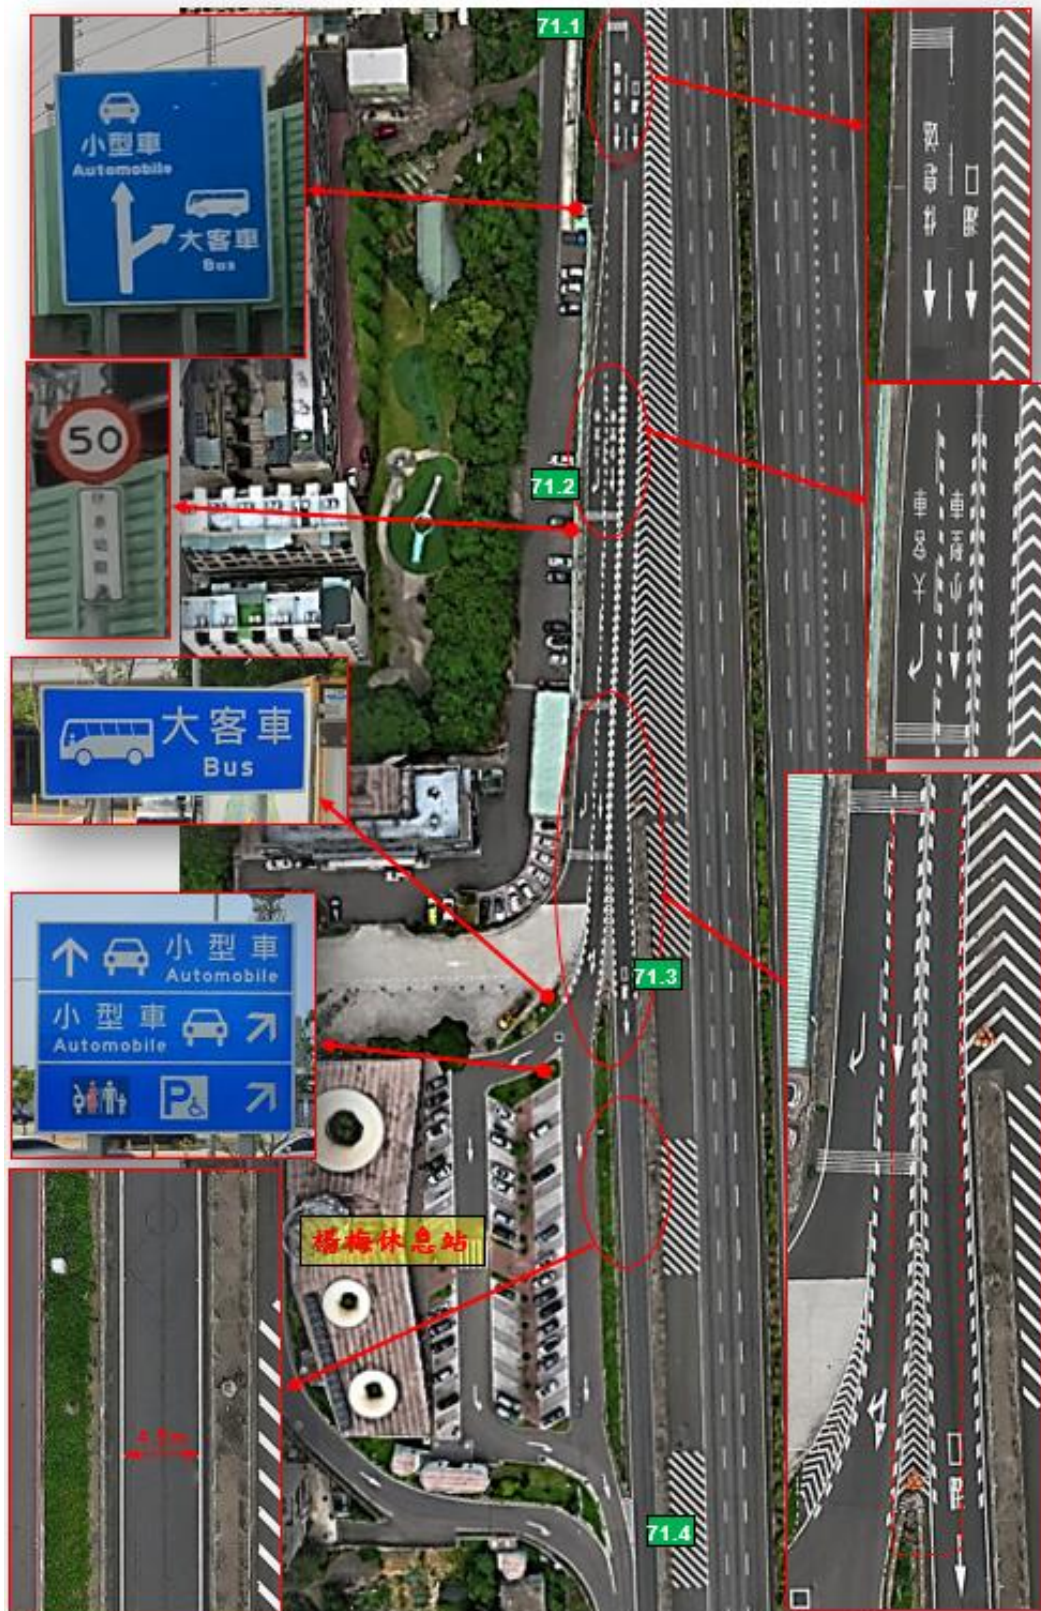
圖 1.8-3 國道 1 號 71K+100 至 71K+400 南向路段標線標誌配置圖

- (1) 國 1 平面主線：南向縱坡度-1.15%、直線路段、超高（排水）1%至 2%。
  - (2) 楊梅休息站穿越性匝道：南向縱坡度 0.53%、最小轉彎半徑 1000 公尺（竣工圖），依據空拍影像所量測的轉彎半徑為 350 至 850 公尺、超高（排水）1%至 2%，兩側分隔島鼻端距離 33 公尺（空拍圖量測）。
  - (3) 楊梅休息站入口匝道：南向縱坡度 0.53%、最小轉彎半徑 196 公尺、超高（排水）2%。
5. 標線：平面主線路面邊線內側黃實線、與楊梅休息站穿越性匝道間繪製楔形標線、外側白實線、車道間繪製車道線及視覺化減速標線、指示標字等，詳圖 1.8-3。
  6. 交通工程設施：包含限速標誌、方向指示標誌等，詳圖 1.8-3。

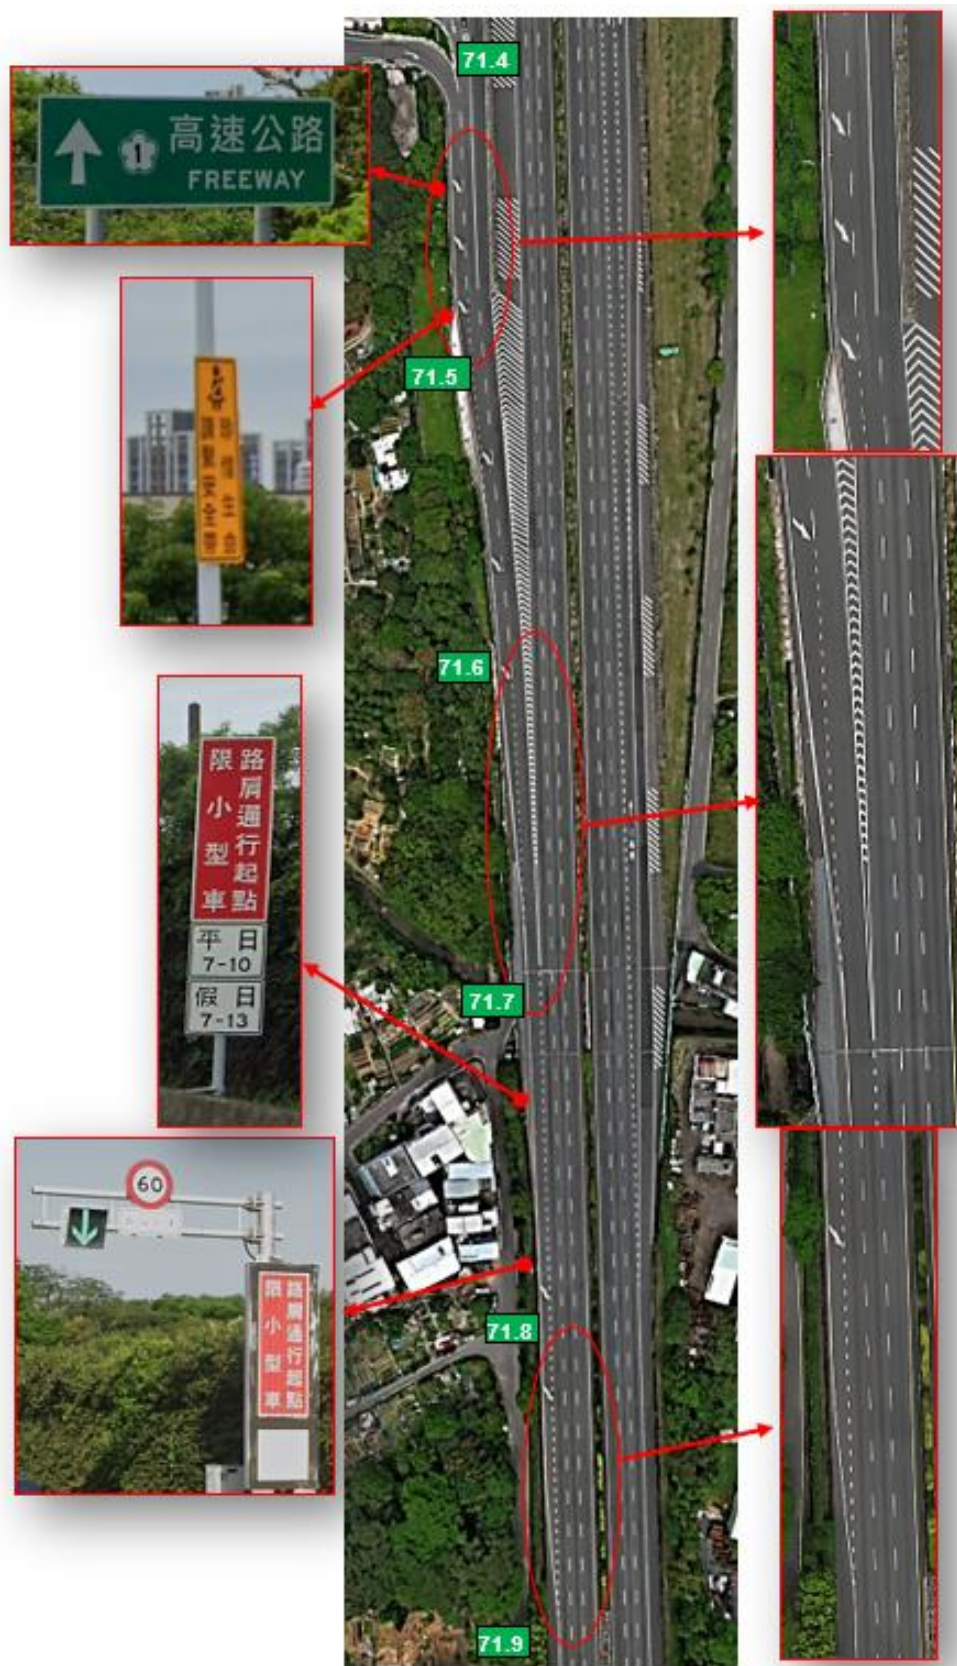
圖 1.8-4 國道 1 號 71K+400 至 71K+900 南向路段標線標誌配置圖

(3) 楊梅休息站出口匝道：南向縱坡度 0.53%、最小轉彎半徑 15 公尺（大型車出口處）、超高（排水）1%。

5. 標線：平面主線路面邊線內側黃實線、與楊梅休息站穿越性匝道間繪製楔形標線、楊梅休息站出口匝道車道縮減標線、外側白實線、車道間繪製車道線等，詳圖 1.8-4。
6. 交通工程設施：包含限速標誌、方向指示標誌、告示牌等，詳圖 1.8-4。

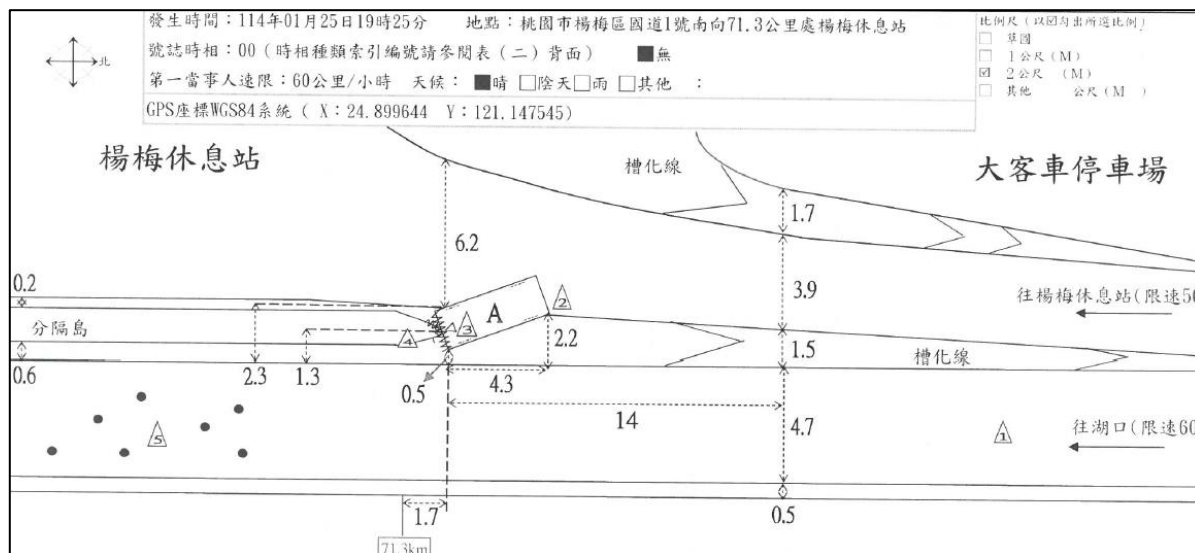
圖 1.10-1 道路交通事故現場圖

本次事故發生地點位於桃園市楊梅區國道1號南向71.3公里處（楊梅休息站匝道），事故發生後楊梅分隊繪製道路交通事故現場圖，如圖 1.10-1。專案調查小組人員抵達現場時，事故車輛已移置，故未於當日進行事故現場量測作業。

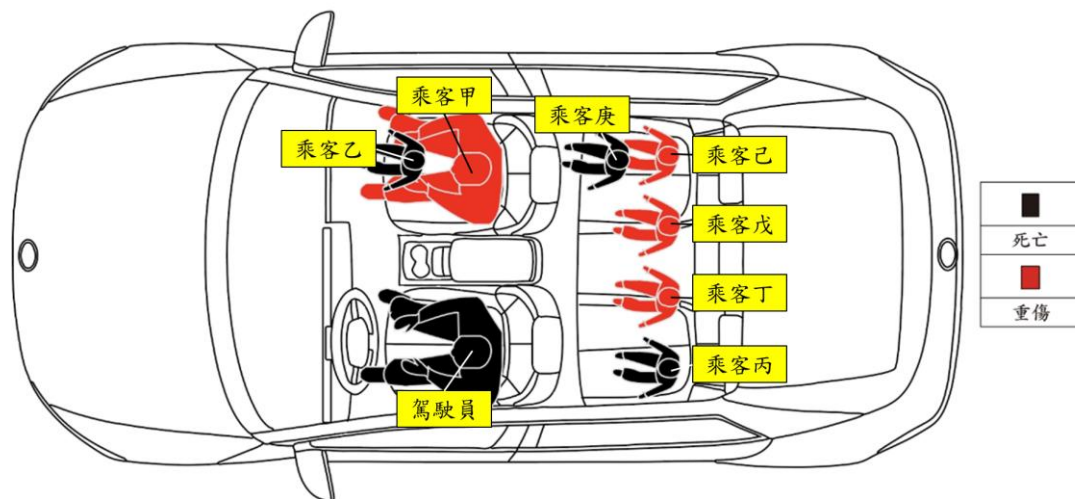
圖 1.11-1 乘員座位分布<sup>15</sup>

3 名死亡乘客中，1 名乘坐右前座，2 名乘坐後座（圖 1.11-1），死亡原因如下：

- 乘客乙（3 足歲）：全身大面積燒傷併胸腹腔出血導致外傷性休克，死亡方式為意外。其他對死亡有影響之身體狀況，參考林口長庚紀念醫院之診斷證明書，包括大面積 3 級燒傷，佔全身 90% 表面積；顱骨骨折；腦出血；顏面部開放性骨折；脾臟撕裂傷。
- 乘客丙（9 足歲）：全身多處外傷與燒傷及胸腹腔出血導致外傷性休克，死亡方式為意外。其他對死亡有影響之身體狀況，參考財團法人仁慈醫院之診斷證明書，包括到院前心跳停止；右側創傷性氣胸；左側創傷性血胸；腹腔內出血；臉、頸、胸與腹部多處燒傷。
- 乘客庚（1 足歲）：頭胸腹部外傷導致創傷性顱內出血併兩側氣血胸，死亡方式為意外。其他對死亡有影響之身體狀況，參考林口長庚紀念醫院之診斷證明書，包括創傷性硬腦膜下與蜘蛛網膜下出血；右側創傷性氣血胸；左側創傷性血胸；雙側肺挫傷；右側腎臟損傷；舌開放性傷口 4 公分；胸、腹部及右腳掌 2 級燒傷，佔全身 7% 表面積。

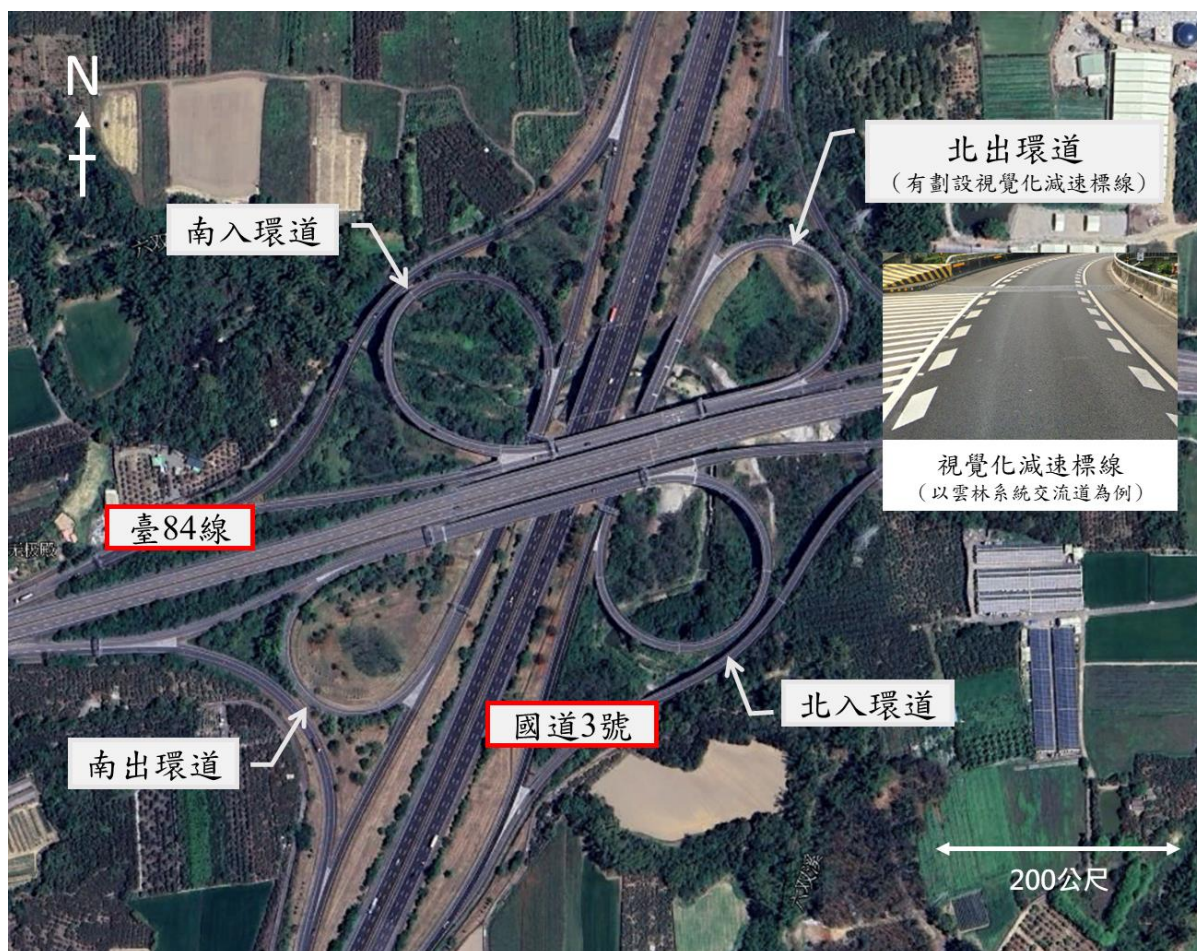
圖 1.13-1 國道 3 號官田系統交流道配置圖

為進一步了解視覺化減速標線對 ADAS 功能之影響，專案調查小組於民國 114 年 7 月 4 日租用測試車輛至國道 3 號官田系統交流道進行第 2 次測試。官田系統交流道共有 4 個環道，分別為北出、南出、北入及南入，4 個環道皆為右彎，採對稱設計（曲率半徑北出與南出環道相同、北入與南入環道相同），惟北出及南出環道之曲率半徑稍較北入及南入環道小，其中僅有北出環道有劃設視覺化減速標線，詳圖 1.13-1。

專案調查小組分別使用 40、60 公里/小時進入環道，其中，以時速 60 公里/小時共行駛 4 次北出環道，另以時速 40 公里/小時各行駛 4 個環道 3 次，測試結果顯示，無論設定時速為何，LFA 及 LKA 系統皆於通過 4 個環道時解除，測試車輛駕駛員須手動進行方向修正。其中測試車輛在行經有劃設視覺化減速標線之北出環道時，未沿環道曲線自動向右修正即解除 LFA 及 LKA，進入其他 3 個環道時，測試車輛有短暫沿環道曲線向右修正，隨後解除 LFA 及 LKA，測試車輛以時速 40 公里/小時行駛各環道之解除時機<sup>20</sup>比對如圖 1.13-2 所示。

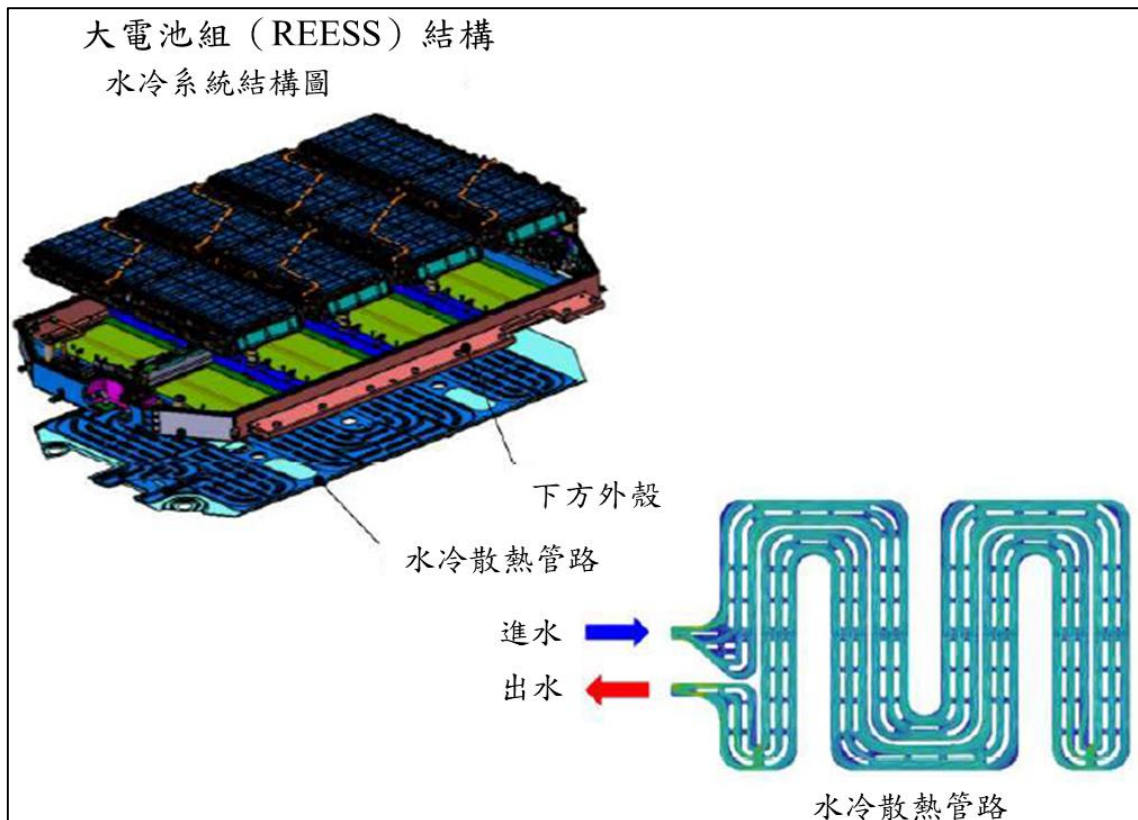
圖 1.15-1 事故車輛之高壓電池組及散熱管路架構示意圖

依據南陽及財團法人車輛安全檢測中心提供之事故車輛高壓電池組及電路結構相關資料，事故車輛之高壓電池組總容量為 77.4 千瓦小時(kWh)，係由 32 個電池模組以 2 串聯、192 並聯組成，外殼材質係使用鋼板包覆，並於下方設有水冷散熱管路，工作電壓為 480 至 825.6 伏特 (Volt)，可提供車輛 321 匹馬力；其中，單一個電池模組容量為 2.42 千瓦小時，採 2 串聯 6 並聯設計，內含 12 個鋁質層壓軟包 (Aluminum Laminated Pouch) 結構之電池芯，該電池芯為鎳鈷錳酸鋰電池(NCM)，正極為鎳(Ni)、鈷(Co)、錳(Mn) 混合物，負極為石墨 (Graphite)，電解液為碳酸溶劑 (Carbonate Solvent)。事故車輛之高壓電池組及散熱管路架構示意如圖 1.13-1 所示。

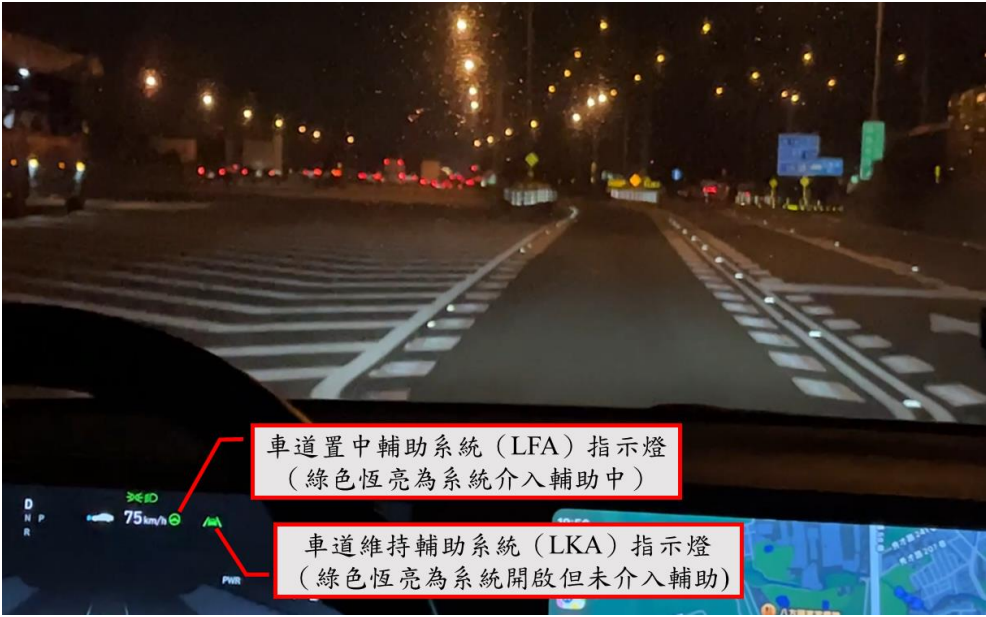
| 1. | <p>車道置中輔助系統 (LFA) 指示燈<br/>(綠色恆亮為系統介入輔助中)</p> <p>車道維持輔助系統 (LKA) 指示燈<br/>(綠色恆亮為系統開啟但未介入輔助)</p> <p>進入繪製視覺化減速標線之右轉彎路段，此時車道置中輔助系統及車道維持輔助系統皆正常作動中。</p> |

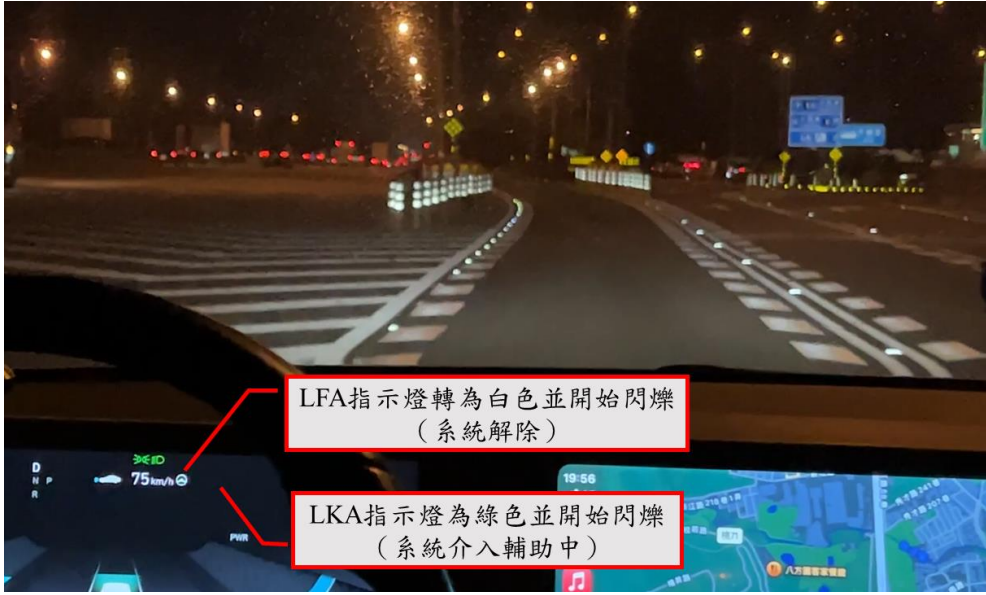
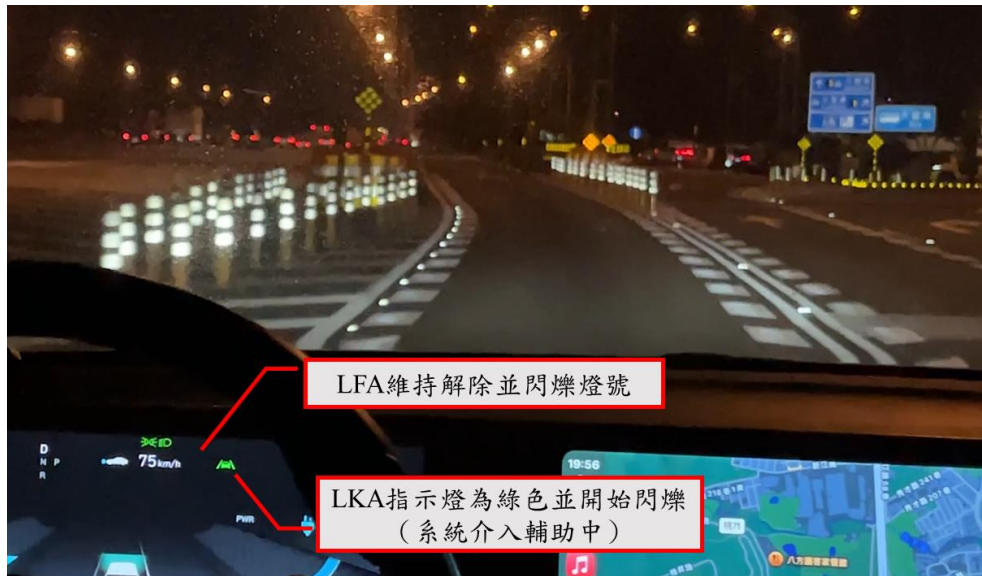
| 2. | <p>LFA指示燈轉為白色並開始閃爍<br/>(系統解除)</p> <p>LKA指示燈為綠色並開始閃爍<br/>(系統介入輔助中)</p> |

測試車輛經過右轉彎路段後，車道置中輔助系統解除並閃爍燈號，車道維持輔助系統此時便開始介入輔助。

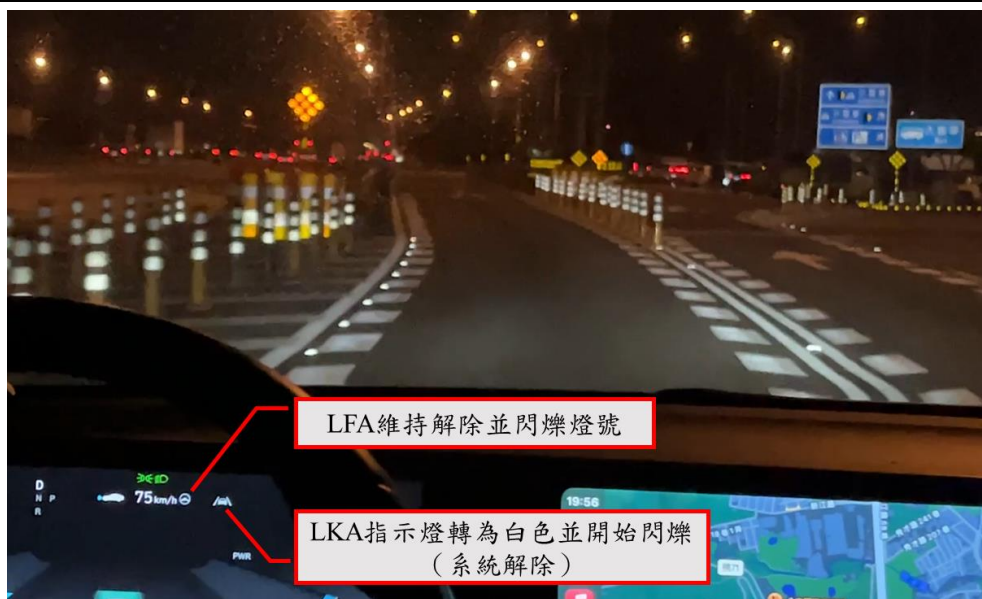
3.

測試車輛進入左轉彎路段前，車道置中輔助系統及車道維持輔助系統皆為解除狀態，並持續閃爍燈號提醒駕駛員。

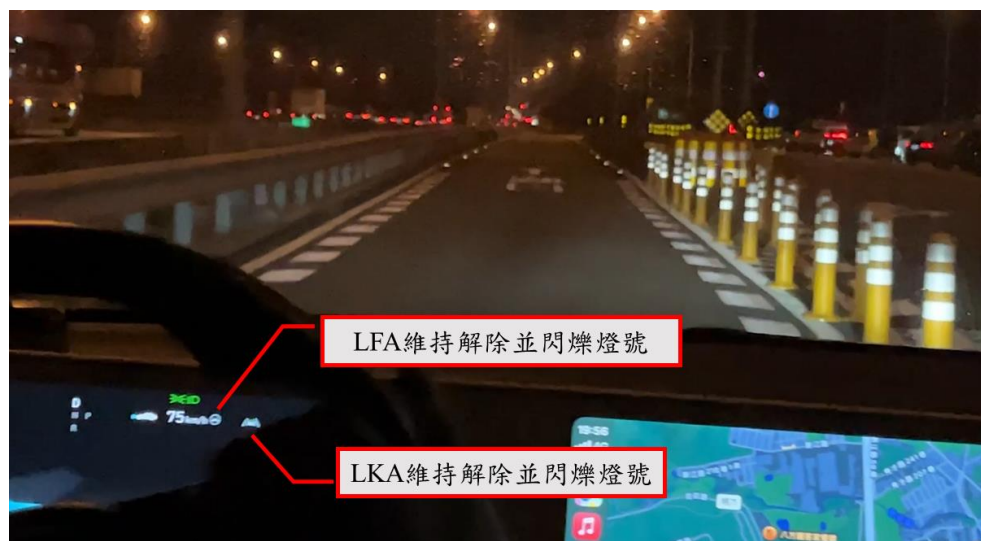
4.

測試車輛進入左轉彎路段後，由於車道置中輔助系統及車道維持輔助系統皆為解除狀態無法進行輔助，駕駛員須手動修正行駛路徑。

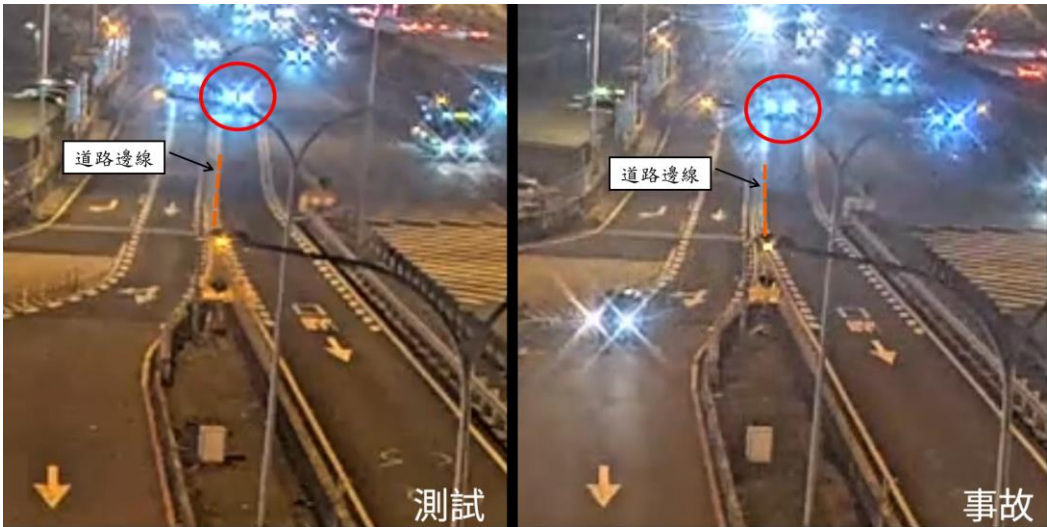
| 1. | <div data-bbox="308 286 1359 810"> </div> <p data-bbox="288 837 1380 920">進入繪製視覺化減速標線之右轉彎路段，此時測試車輛可由系統輔助通過；事故車輛亦順利通過此路段。</p> |

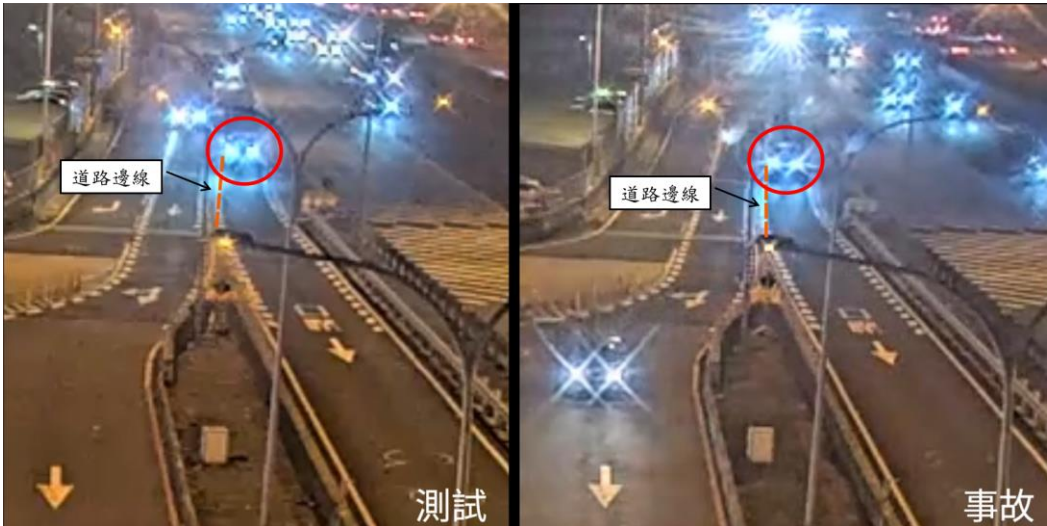
| 2. | <div data-bbox="308 947 1359 1471"> </div> <p data-bbox="288 1498 1380 1581">進入繪製視覺化減速標線之右轉彎及左轉彎之間緩和曲線路段，此時測試車輛回復直行；事故車輛亦以直行姿態通過此路段。</p> |

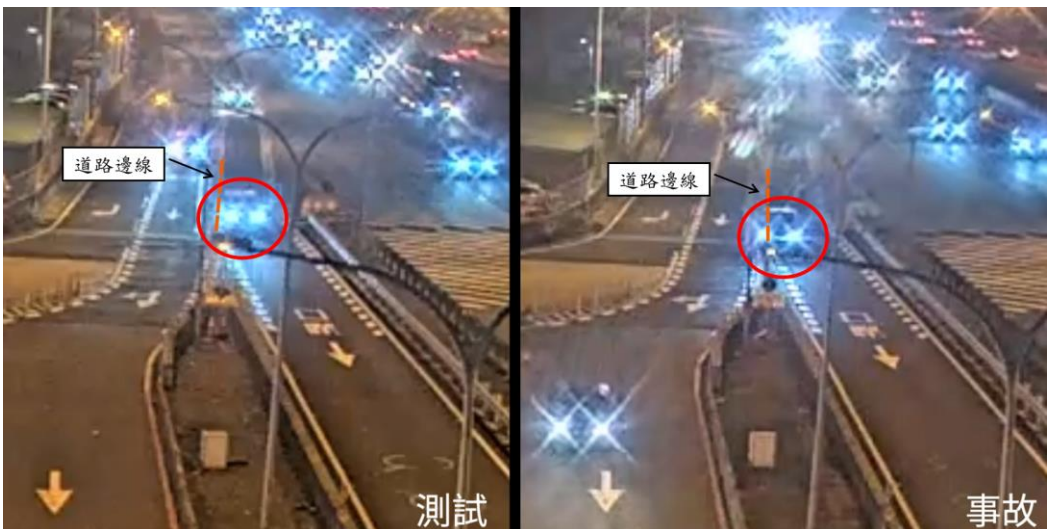
| <p>4.</p> | <div data-bbox="308 981 1361 1507"> </div> <p>進入繪製視覺化減速標線之左轉彎路段後，測試車輛之駕駛員以手動方式修正車輛行進方向；事故車輛持續直行。</p> |
