# 國家運輸安全調查委員會

## 重大運輸事故 事實資料報告

1140303 廣承泰遊覽車臺北市民權東路二段往東自  
撞事故

報告編號：TTSB-HFR-25-09-002

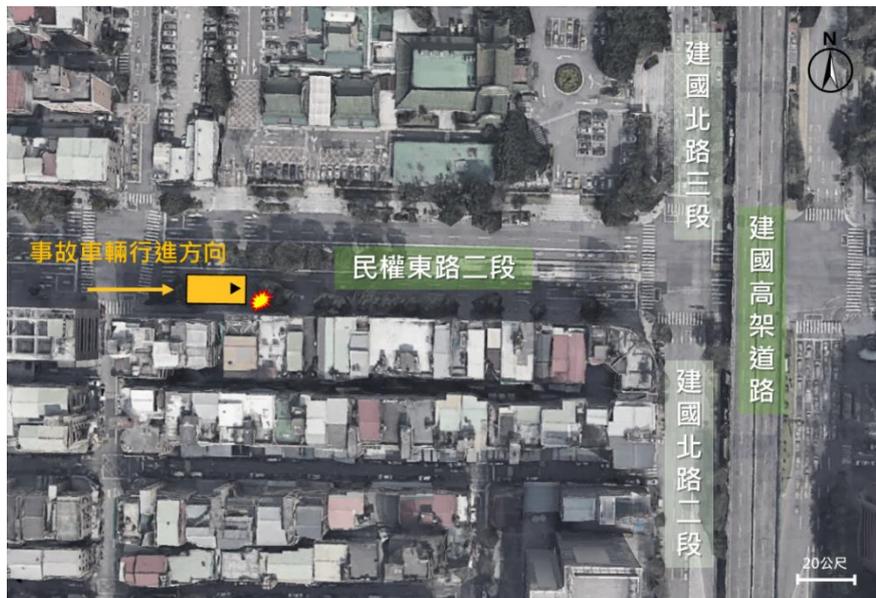
圖 1.1-1 事故地點

民國 114 年 3 月 3 日約 1818 時<sup>1</sup>，1 輛廣承泰交通事業股份有限公司（以下簡稱廣承泰）遊覽車行經臺北市中山區民權東路二段 166 號前之外側車道，撞擊人行道上之路樹，造成車上共 21 人受傷，事故地點如圖 1.1-1。

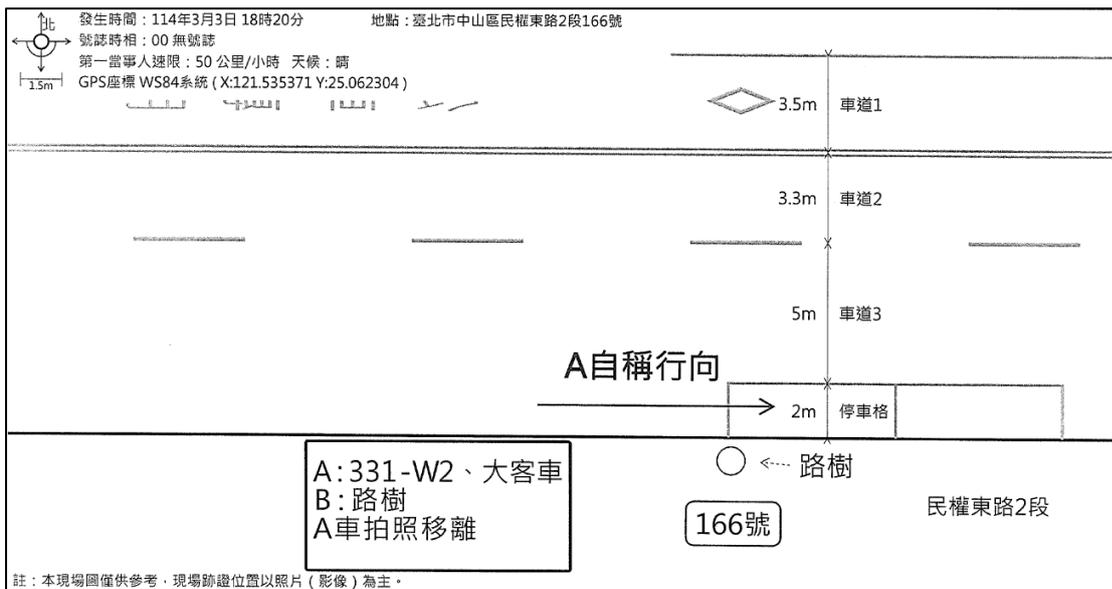
圖 1.10-1 道路交通事故現場圖

本次事故發生後，事故駕駛員自行駕車離開現場，當日 2120 時方至中山交通分隊報案，由於事故車輛已移動，臺北市政府警察局繪製之道路交通事故現場圖（如圖 1.10-1）並未標註事故車輛位置。

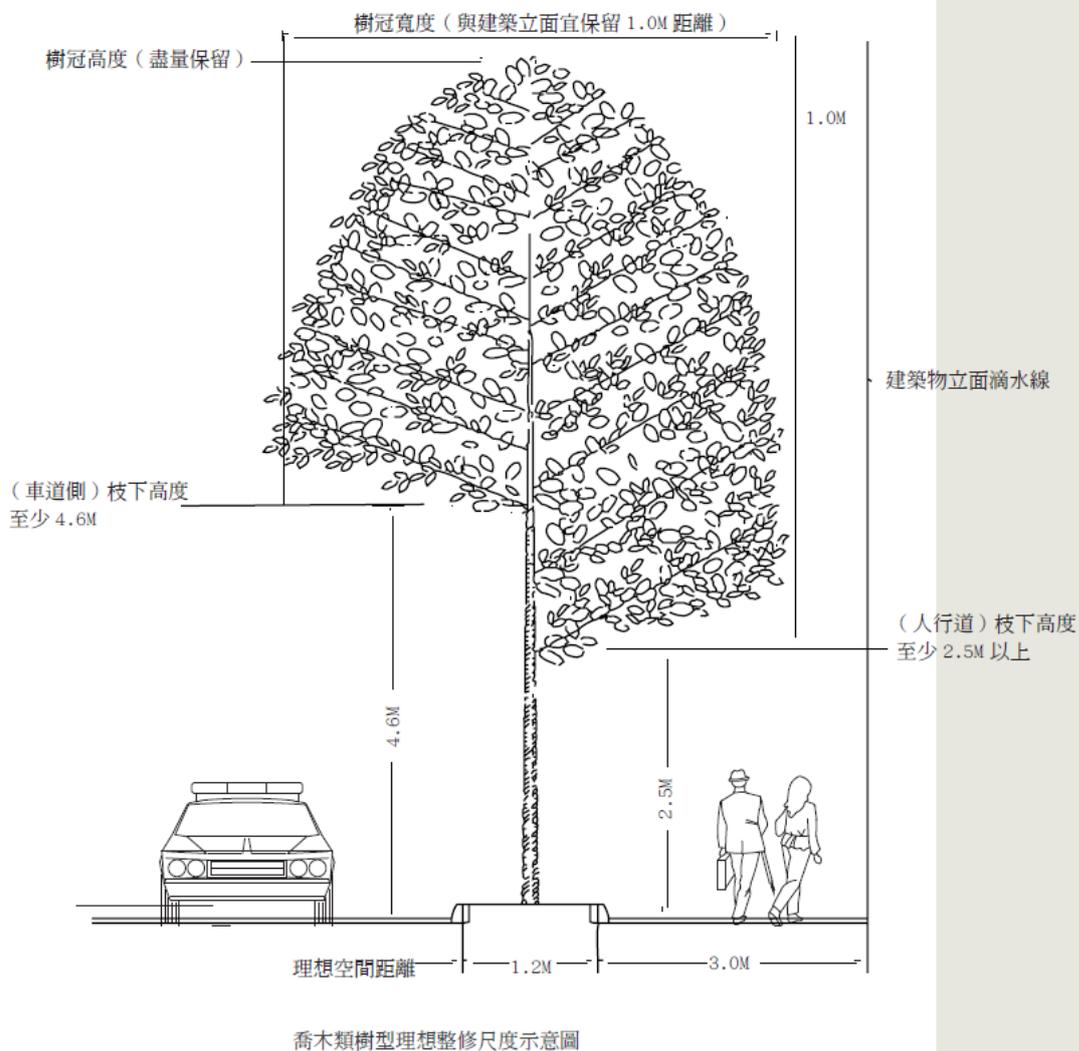
圖 1.15-1 喬木類樹型理想整修尺度示意圖

- 4.2.2.1 提高樹冠以淨空下位枝的修剪。為維護交通與行人安全，臨人行道樹木枝下高為 2.1 至 2.5 公尺，臨車道枝下高為 4 至 4.6 公尺。但不影響交通、行人安全或屬新植之樹木，應盡量保留枝下高。

內政部國土署「市區道路植栽設計參考手冊」有關喬木類樹型理想整修尺度詳圖 1.15-1。

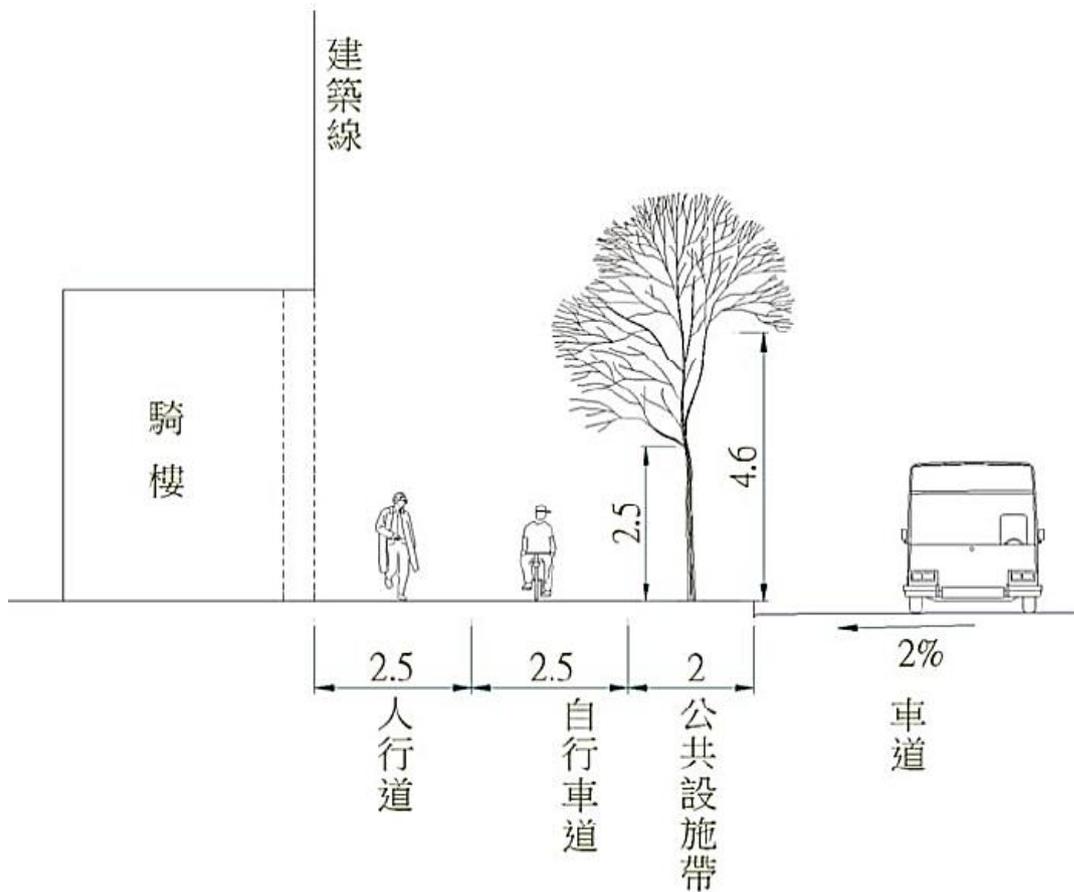
圖 1.15-2 喬木類行道樹枝下高

公路局網站「道路景觀綠化設計原則及配置方式」，1.1.4 道路綠化的規劃設計中第二植栽設計方式中規定，枝下高度在人行道上之喬木，枝下高自人行道面起算不得低於 2.5 公尺；有大型車輛行經路段，喬木枝下高自車道面起算不得低於 4.6 公尺，詳圖 1.15-2。另表列行道樹樹幹與車道最小淨距，

在道路設計速率小於 50 公里/小時之最小淨距為 75 公分、設計速率小於 70 公里/小時之最小淨距為 100 公分、設計速率大於 70 公里/小時之最小淨距為 150 公分，詳表 1.15-1。

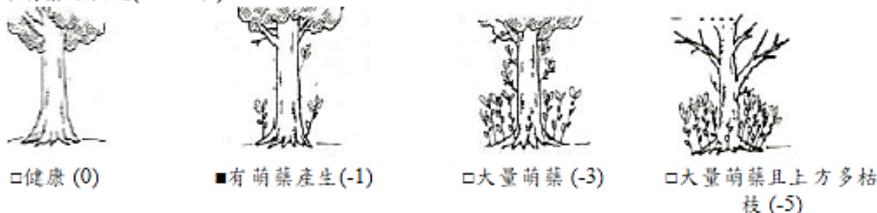
12.結構枝條修剪或創傷後的復原情形 <input type="checkbox"/> 無或復原良好 (0) <input type="checkbox"/> 復原或再生樹勢減弱 (-1) <input type="checkbox"/> 無法再生恢復或出現畸形，傷口無法癒合發生變色 (-3) <input type="checkbox"/> 10公分 $\leq$ 傷口直徑 $<$ 20公分，無法癒合產生腐朽 (-5) <input checked="" type="checkbox"/> 傷口直徑20公分以上且無法癒合產生腐朽 (-10) (關鍵因子)	-10
三、 根 部 狀 況	13.基部萌蘗之狀況(2m以下)

<input type="checkbox"/> 健康 (0) <input checked="" type="checkbox"/> 有萌蘗產生 (-1) <input type="checkbox"/> 大量萌蘗 (-3) <input type="checkbox"/> 大量萌蘗且上方多枯枝 (-5)	-1
