# 國家運輸安全調查委員會

## 重大運輸事故 調查報告

1130320 楓滿遊覽車高雄市仁武區水管路往東  
自撞國道涵洞事故

報告編號：TTSB-HOR-25-09-001

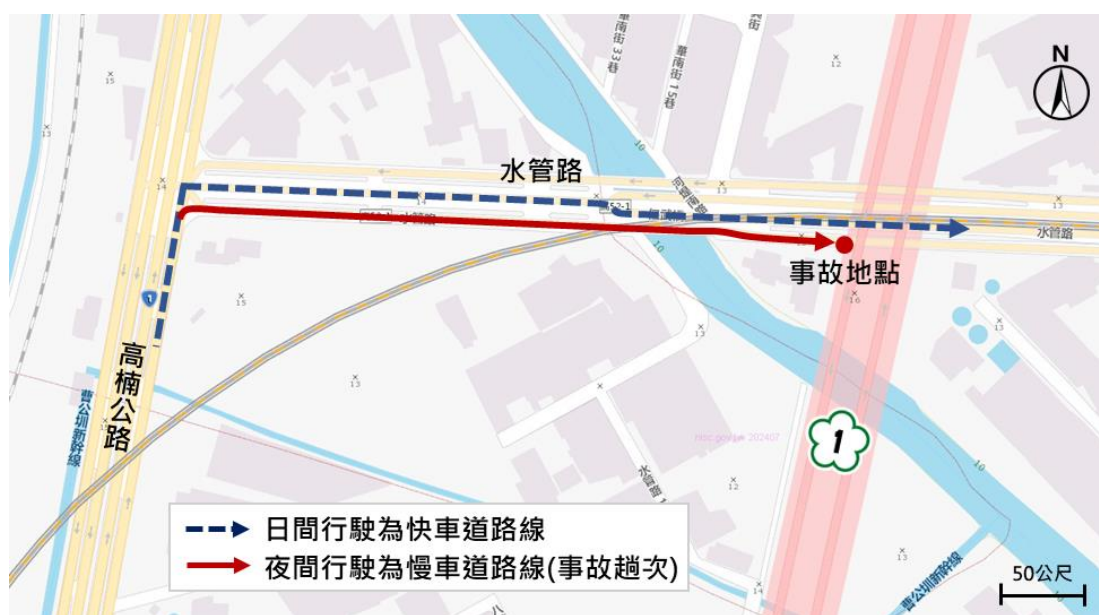
圖 1.1-1 事故地點示意圖

事故車輛駕駛員（以下簡稱事故駕駛員）於上午載運乘客時曾經過事故地點，惟當時係行駛於快車道通過涵洞，通過涵洞後再向右變換至慢車道，始能右轉駛入停靠點 A 公司；事故駕駛員表示，因慢車道機車流量較大，車輛不易變換至慢車道，故當時於高楠公路準備右轉至水管路時，即選擇直接行駛慢車道。行駛路線及事故地點如圖 1.1-1。

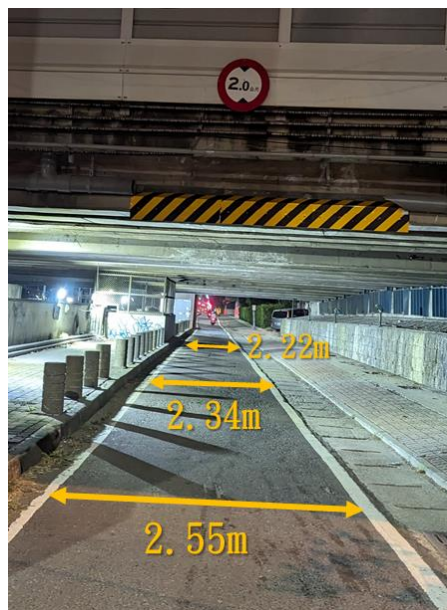
圖 1.8-2 事故地點涵洞下方慢車道寬度測量結果圖

1. 公路等級分類：市區道路。
2. 行車速限：40 公里/小時。
3. 線形：無相關資料<sup>13</sup>。
4. 道路橫斷面：依高雄市政府工務局（以下簡稱工務局）量測資料<sup>14</sup>，該事故路段設有中央分隔島及快慢分隔島之雙向 6 車道，中央分隔島為 3.5 公尺；雙向 4 快車道各車道寬度為 4 公尺；雙向 2 慢車道各車道寬度為 3.5 公尺（含側溝），但調查小組實際測量事故地點涵洞下方慢車道寬度為 2.22 至 2.55 公尺（不含側溝），詳圖 1.8-2；快慢車道分隔島寬度為 0.4 公尺；道路外側人行道寬度為 2.85 公尺。調查小組綜整工務局所提供之事故地點道路橫斷面圖資及高公局測量涵洞高度資料，如示意圖 1.8-3。

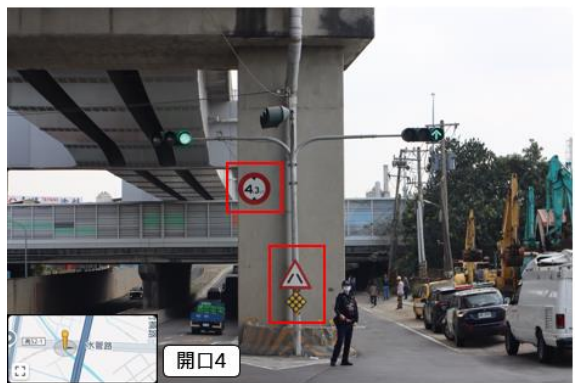
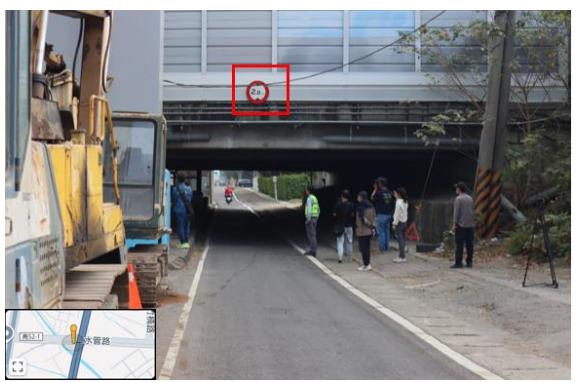
1. 事故駕駛員在路徑規劃時選擇行駛慢車道，於行經涵洞前 60 公尺路口時，受左側限高 4.3 公尺及分道標誌之影響，導致誤認前方涵洞限高 4.3 公尺，可容許事故車輛通行；另事故駕駛員在夜間昏暗環境狀況下，未能及時識別涵洞上方限高 2.0 公尺標誌，故於慢車道續行，直至事故車輛撞擊涵洞時才察覺車輛高度超過涵洞限高。

| <p>車輛高度限制標誌(限3)<sup>19</sup>、分道標誌(警22)、危險標記(第三類)及行車管制號誌</p> | <p>車輛高度限制標誌(限3)</p> |

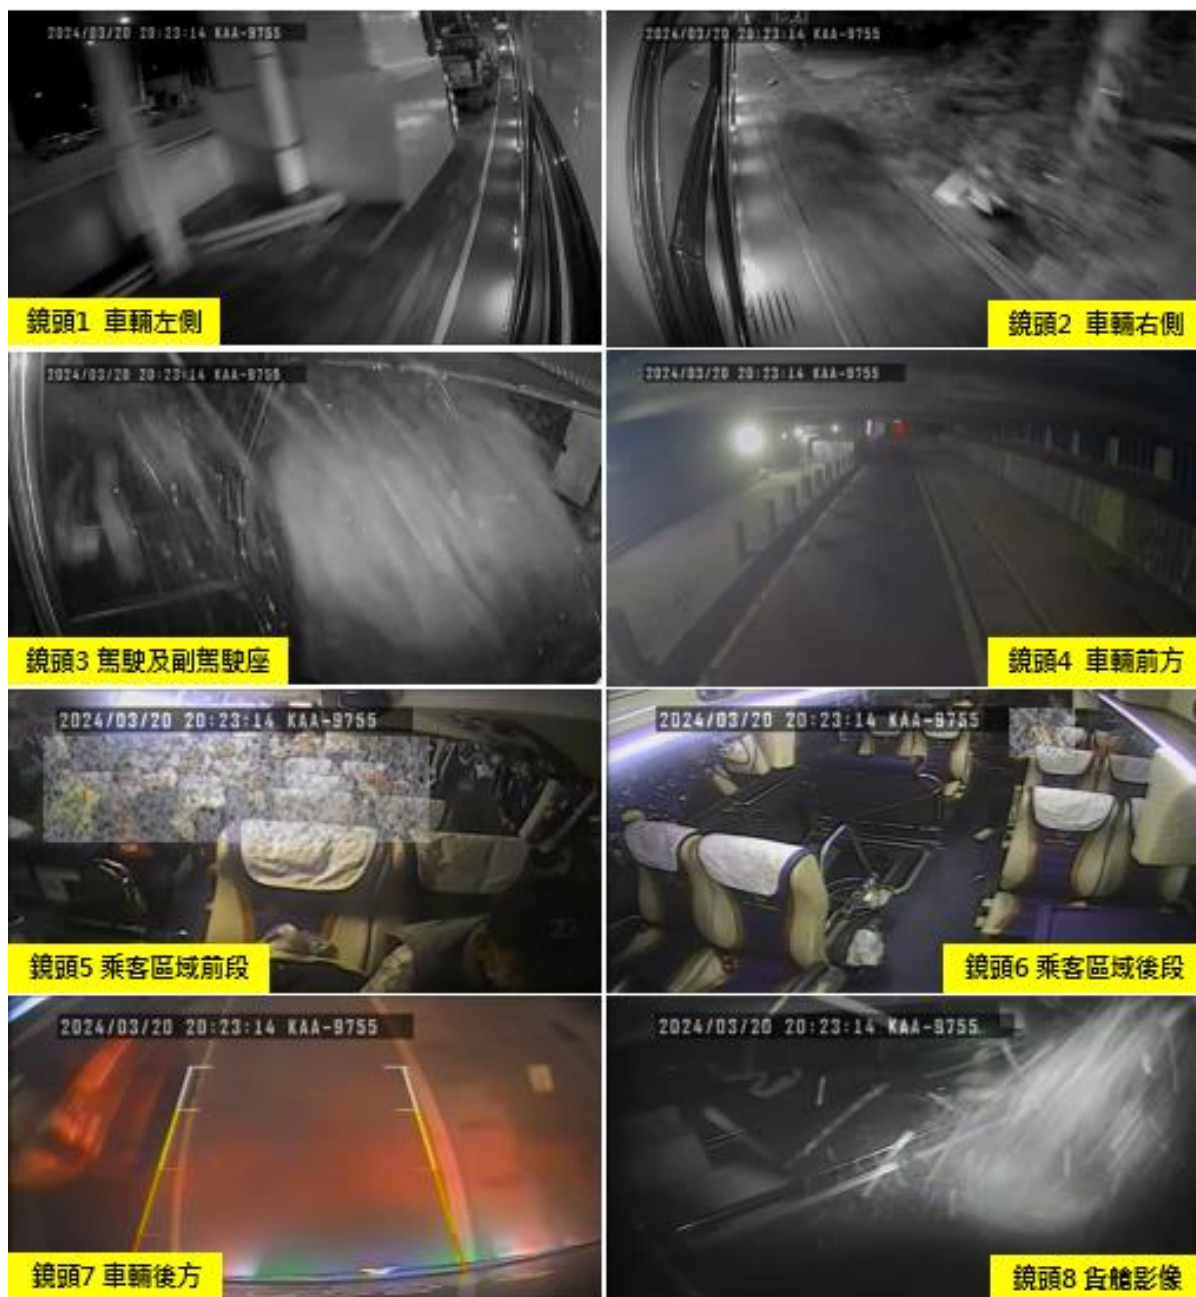
圖 1.9-2 事故發生時事故車輛行車視野輔助系統影像

事故車輛之行車視野輔助系統共有 8 個鏡頭，分別為車輛左側向後（鏡頭 1）、右側向後（鏡頭 2）、駕駛及副駕駛座（鏡頭 3）、車輛前方（鏡頭 4）、乘客區域前段（鏡頭 5）、乘客區域後段（鏡頭 6）、車輛後方（鏡頭 7）及貨艙影像（鏡頭 8），其畫面時間皆為 GPS 時間，惟影像畫面並未記錄時速，事故發生時畫面如圖 1.9-2。

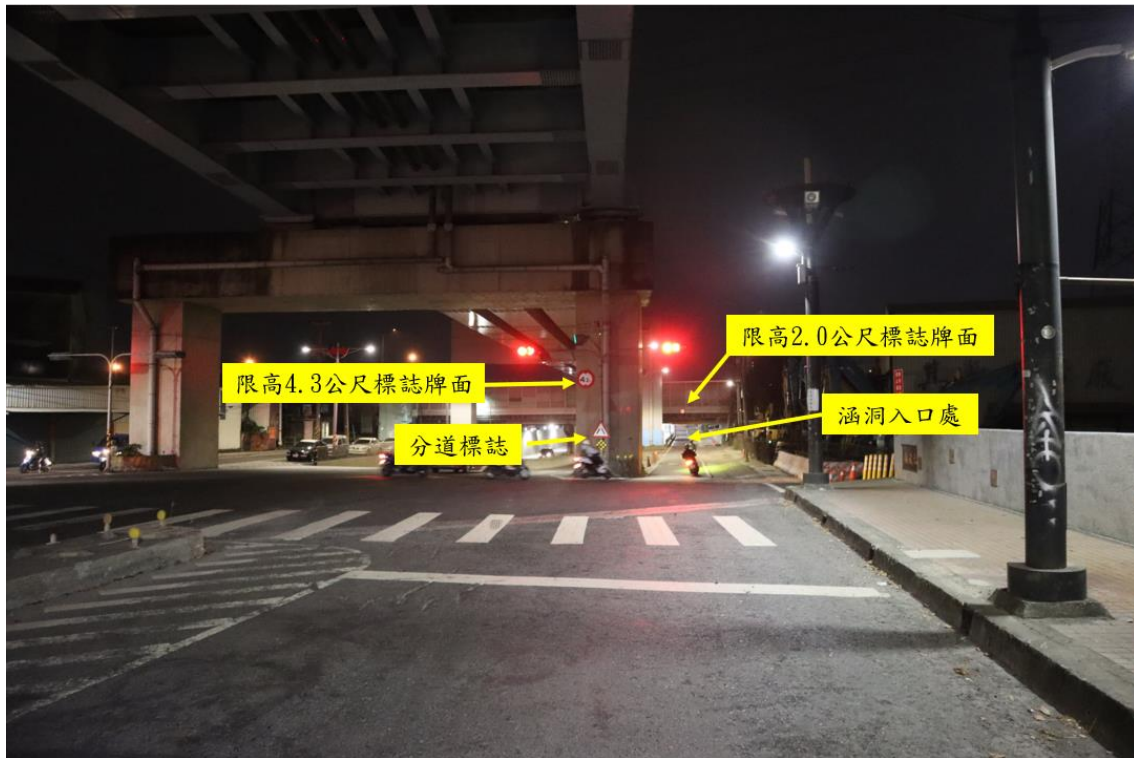
圖 1 在視距 100 公尺處觀看限高 2.0 公尺標誌之影像

測量結果顯示：(1) 自事故地點慢車道沿途最後 1 處分道標誌前路口位置至限高 2.0 公尺標誌牌面中心點之視距約 100 公尺，以標誌上數字尺
