# 國家運輸安全調查委員會

## 重大運輸事故 事實資料報告

第 7501 次貨物列車

雙溪站至三貂嶺站間正線出軌

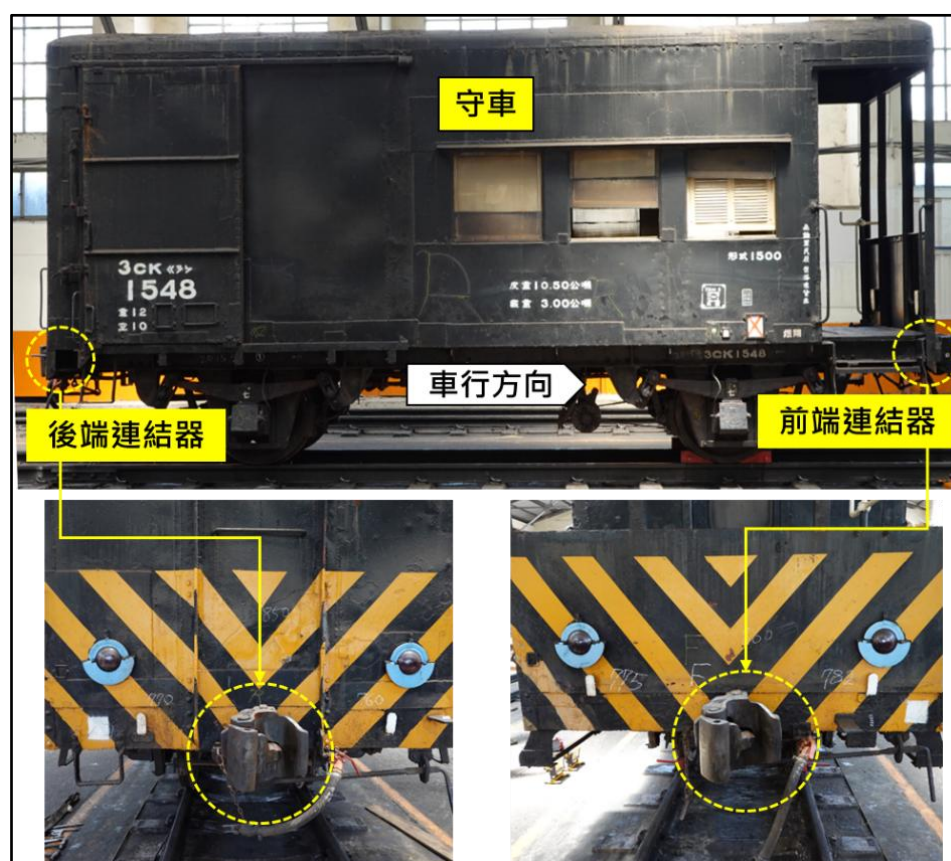
圖 1.10-1 守車連結器安裝位置

事故列車之守車連結器屬於柴田式一般型，安裝位置如圖 1.10-1，為確認其功能狀態，專案調查小組於 114 年 6 月 24 日前往宜蘭機務段進行連結器細部拆解作業。

經調查人員現場檢視連結器主體結構(含緩衝橡皮)及框架，均未發現外觀有明顯變形現象或撞擊痕跡，如圖 1.10-2 及圖 1.10-3。

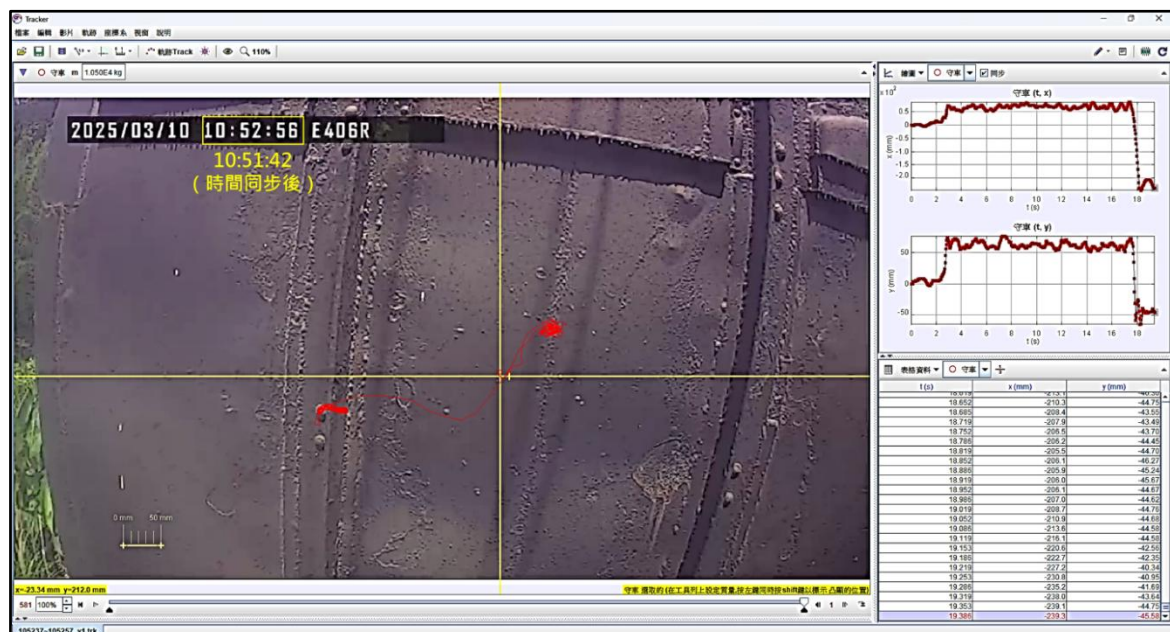
圖 1.10-4 影像分析結果輸出畫面

1.10-4，以探討守車之車輪組出軌順序與軌枕出現表面磨損痕跡之關聯性。依據 1.8 節之表 1.8-1，以行調無線電為基準進行時間同步，影像畫面時間須扣除 1 分 14 秒。

分析結果顯示，守車於 1051:26 時通過里程約 K20+745(電桿編號 38)後，影像畫面之參考點向右移動約 7 公分，該位置調查人員經現場檢視，軌道上之軌枕確實有一條連續性撞擊痕跡產生，如圖 1.10-6，距離防脫護軌端部約 2.5 公尺，小於守車兩車輪組之軸距 3.9 公尺。

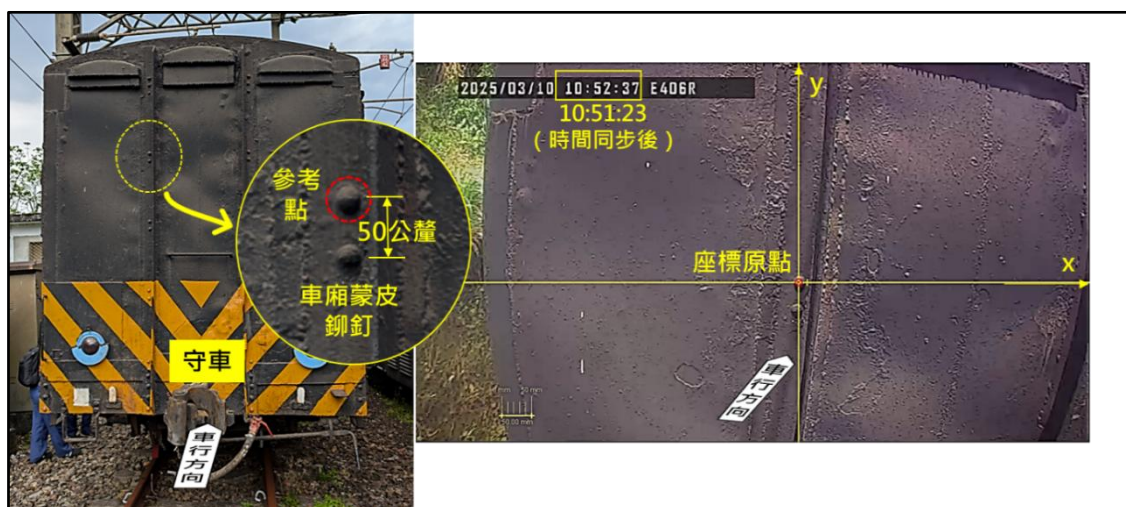
圖 1.10-5 軟體參考點及位移校正基準示意

本案將影像畫面中守車之車廂蒙皮鉚釘設定為參考點，以兩鉚釘之實測間距 50 公釐作為計算鉚釘位移量之校正基準，如圖 1.10-5，利用軟體自動追蹤並分析影像鉚釘橫向位置（X 軸）變化情形，檢視守車之車廂在發生橫向晃動幅度增加時，對應實際路線軌道軌枕磨損的變化情形，進而協助了解守車車輪組之可能發生出軌順序。

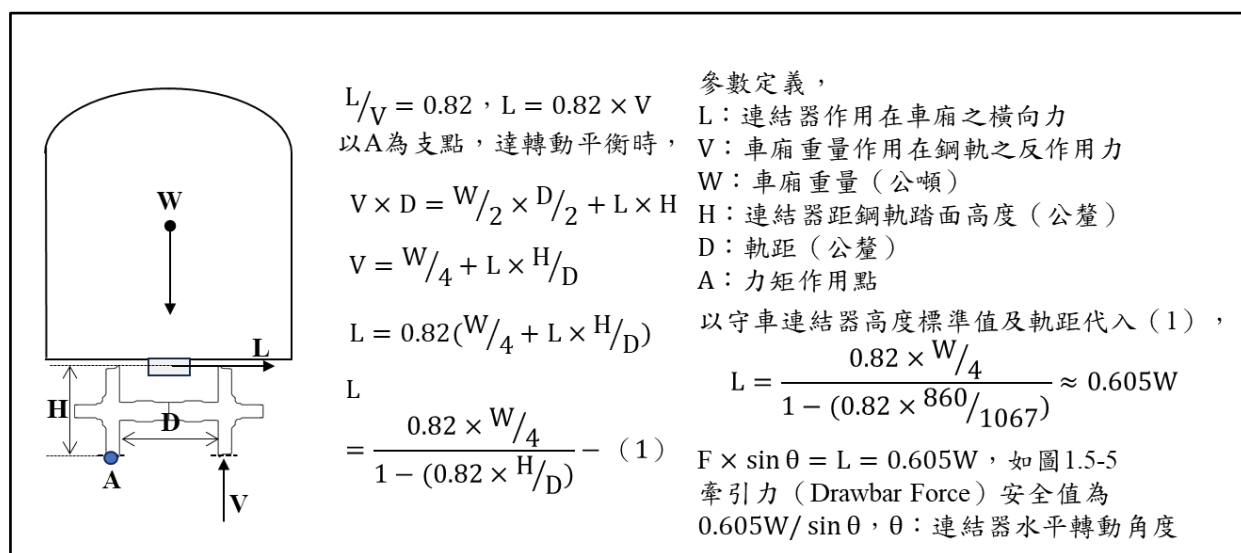
圖 1.12-1 車廂之車輪組受力關係示意

以本案守車之連結器距鋼軌踏面高度及對應軌距代入公式後，可得到連結器作用在車廂上之牽引力安全值，即表示當守車與前後車廂連結器之牽引力大於或等於該安全值時，守車車輪即可能產生爬軌的風險。

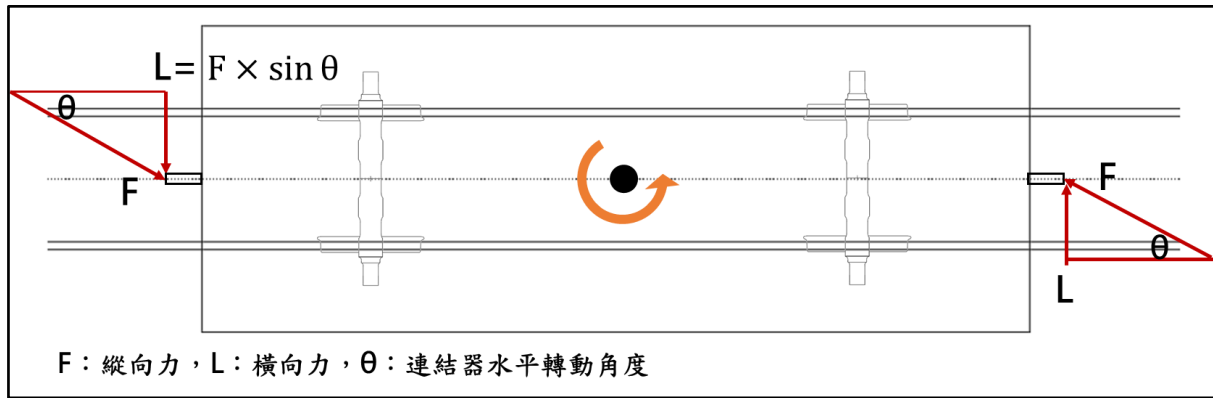
圖 1.12-2 車廂連結器受力分布示意

加拿大國家研究委員會\_汽車與地面運輸（National Research Council of Canada Automotive and Surface Transportation）於列車縱向力限制研究報告（In-train force limit study）中，針對列車編組之車廂間縱向力限制進行研究，第 2.1 節說明當車廂間產生較高的縱向力及較大的連結器水平轉向角度時，其伴隨之連結器橫向力將可能導致車輪出軌。第 2.2 節拉直效應（Stringlining）中說明列車編組通過曲線，若車廂間形成過大拉力將使列車向內側鋼軌方向呈現直線形式，增加其車輪對鋼軌的橫向力，使得脫軌係數升高，可能導致車輪脫軌。另外於第 2.3 節折刀效應<sup>18</sup>（Jackknifing）中說明，在列車編組之車廂間產生過多的推擠情形，通常不會造成車廂傾倒，但有車輪爬軌或鋼軌受力擠壓傾倒的風險。有關車廂連結器受力分布示意如圖 1.12-2。
