# 國家運輸安全調查委員會

## 1140519 裕有漁船於南印度洋作業時人員失蹤事故

### 事實資料報告

調查報告編號：TTSB-MFR-25-10-003

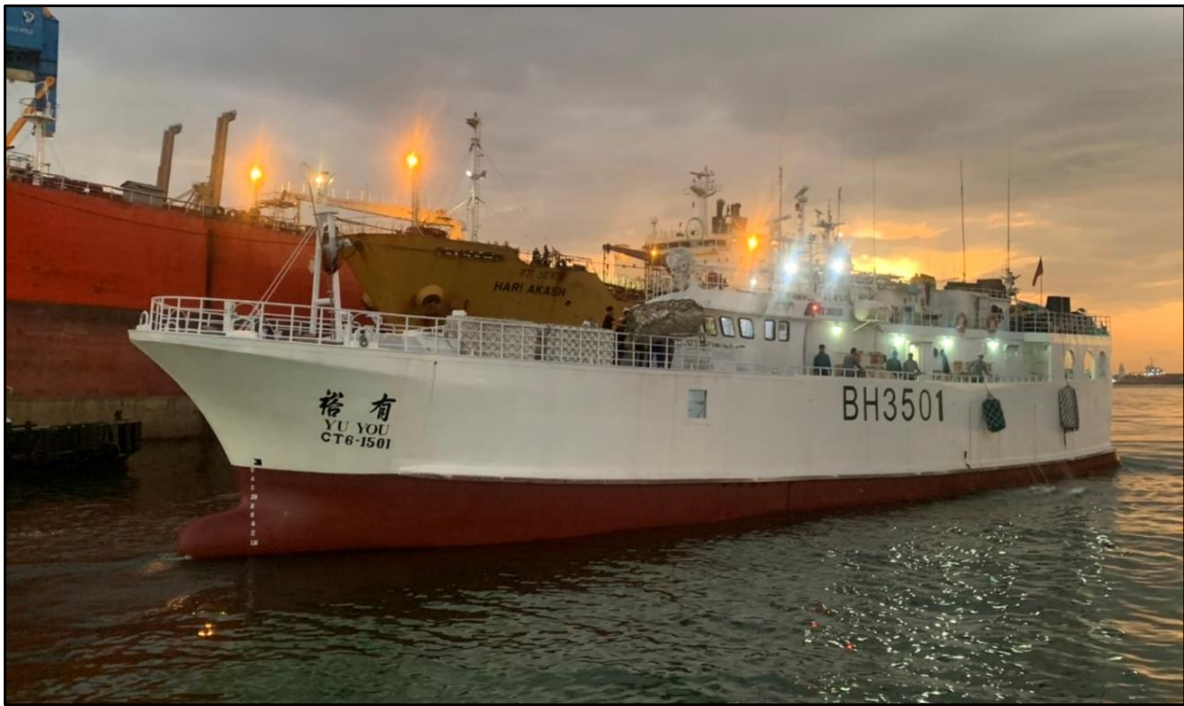
圖 1.1-1 「裕有」之外觀圖

民國 114 年 5 月 19 日 1100<sup>1</sup>時，本國籍裕有漁船（以下簡稱「裕有」，詳圖 1.1-1），漁船統一編號 CT6-1501，總噸位<sup>2</sup>304，於南印度洋公海作業時，該船螺旋槳疑似因延繩釣作業的主繩及支繩纏繞影響其運作性能，船長於事故海域停俾後，指示 1 名菲律賓籍船員（以下稱水下工作船員）配戴空氣管式的供氣面罩及繫上安全繩，於 1105 時從該船右舷船尾處下水以排除該狀況，安全繩另一端則繫在船上另一名船員身上以確保其安全；約於 1120 時，確保安全的船員拉動安全繩時發現已斷裂，拉動空氣管則發現卡在船底無法拉回船上，同時發現水下工作船員從「裕有」船尾左後方浮出海面，當時船尾的船長及多名船員緊急丟下浮球與救生圈，但水下工作船員持續漂離「裕有」，船長於 1126 時緊急啟動主機實施救援作業，然未能即時救回該員。

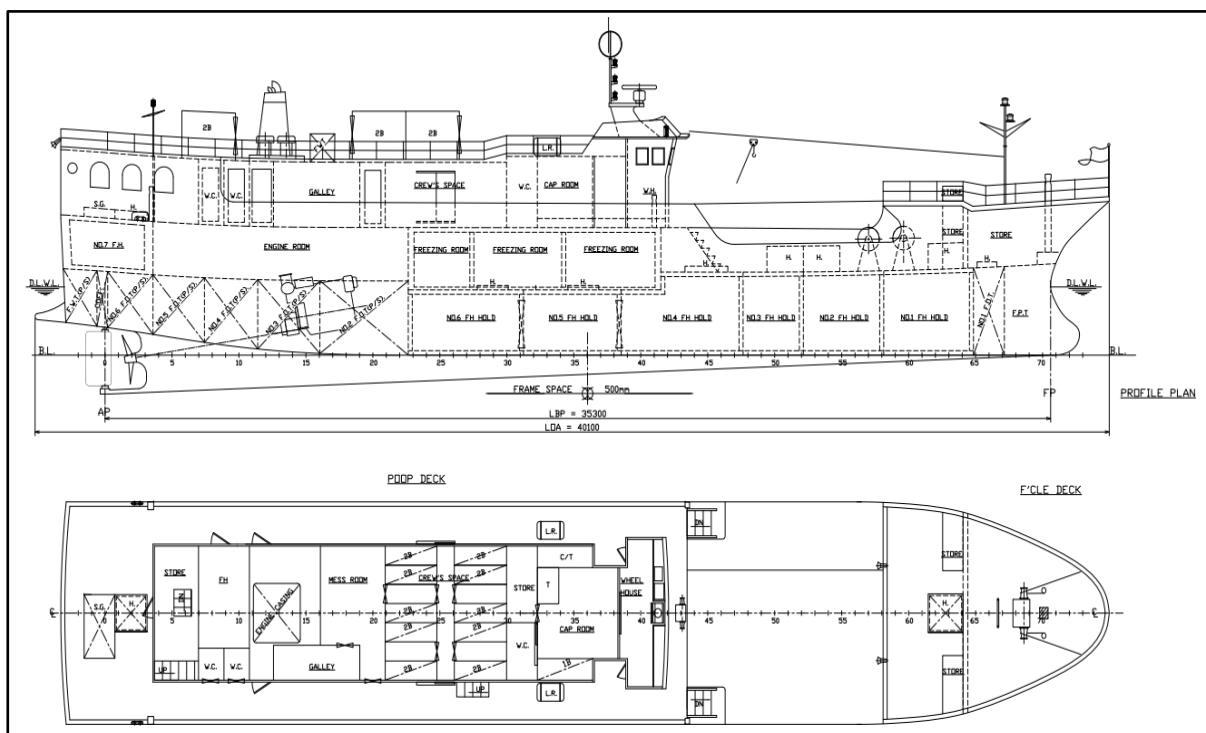
圖 1.6-1 「裕有」之布置圖

「裕有」之布置圖如圖 1.6-1，事故發生後，因水下工作船員其空氣管及供氣面罩疑似卡在船底無法收回，最後船上船員只能從船端切斷空氣管，船方收回的安全繩及空氣管斷面如圖 1.6-2。
