# 國家運輸安全調查委員會

## 重大運輸事故 調查報告

1130725 福順輪雜貨船

於高雄港外海沉沒及船員罹難事故

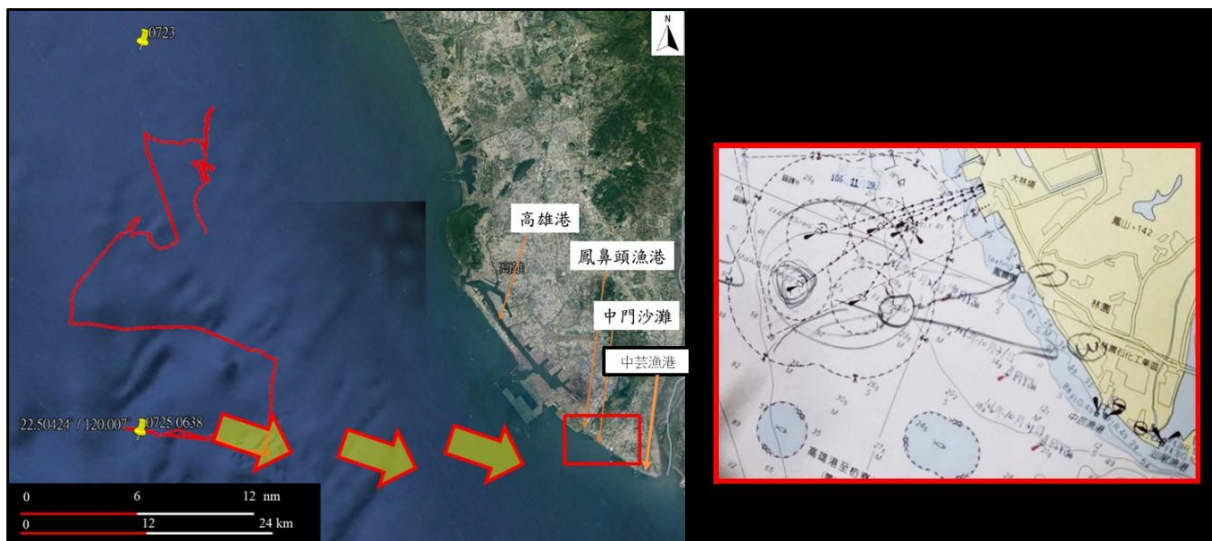
圖 1.10-1 「福」輪船員棄船後之漂流航跡示意圖

受訪者表示，「福」輪共有 9 名船員，船上配備 4 艘充氣式救生筏，左右舷各 2 艘（如圖 1.11-2），船舶下沉當時有看到 3 艘救生筏浮到海面，船員落海後，船長、輪機長及一位甲板幹練水手（Able Seaman, AB）嘗試抓住其中 1 艘救生筏，但是風浪太大，他們無法將救生筏翻正，後來救生筏因風浪太大就破損了。受訪者與管輪、一位幹練水手（代號 A）及廚師共 4 人抓住一塊浮上海面的碰墊求生，但是風浪實在太大，他們手臂及臉都因與碰墊持續摩擦、碰撞而受傷，後來逐漸抓不住碰墊及鬆手，船員因而分散，受訪者及廚師後來是被海流帶到岸邊，游上岸後遇到路人，便被帶至警察局報案。

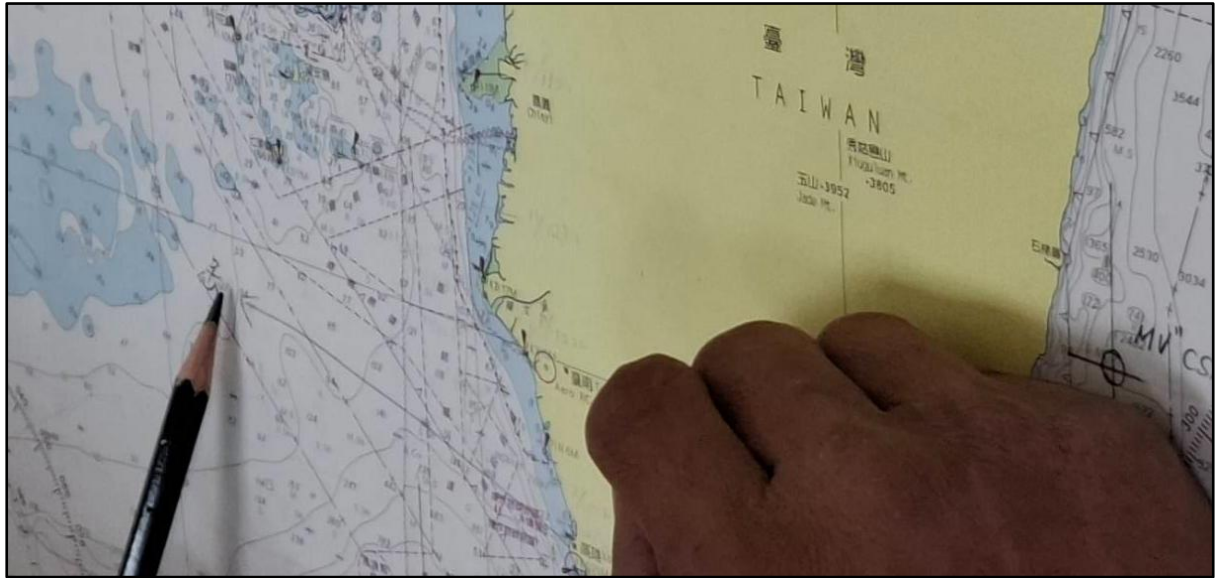
圖 1.11-1 下錨位置示意圖

受訪者表示，之前在其他公司的拖船及駁船工作過，於「福」輪擔任大副的工作約 4 個月。本航次「福」輪在高雄港裝 8 個冷凍櫃後，於 113 年 6 月 30 日晚間出港，前往澎湖七美嶼南方海域下錨（如圖 1.11-1），等待船東的進一步指示。因為有一颱風（Typhoon Gaemi）接近，船長接獲船東指示，於 7 月 23 日上午起錨，預計前往高雄沿岸海域躲避颱風。

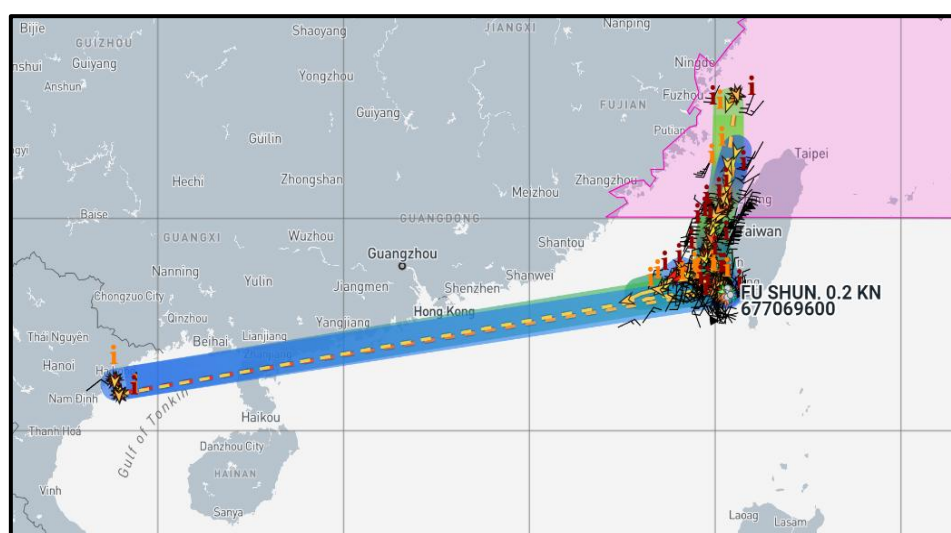
圖 1.17-1 「福」輪歷史航行軌跡圖（1）

經查閱 Marine Traffic 網站，「福」輪歷史航行軌跡顯示（詳圖 1.17-1，圖 1.17-2）。「福」輪排除海上航行關閉 AIS 時間外，常見的航行及下錨區位於臺中港西側沿岸、高雄港西北側沿岸，及澎湖七美島南方水域。另外，過去 1 年「福」輪多次進出高雄港，作業時間從 30 分至 7 小時不等（詳附錄 3）。
