# 國家運輸安全調查委員會

## 1131023 台達二號液化天然氣船於臺中港出港時觸碰防波堤事故 調查報告

調查報告編號：TTSB-MOR-25-10-002

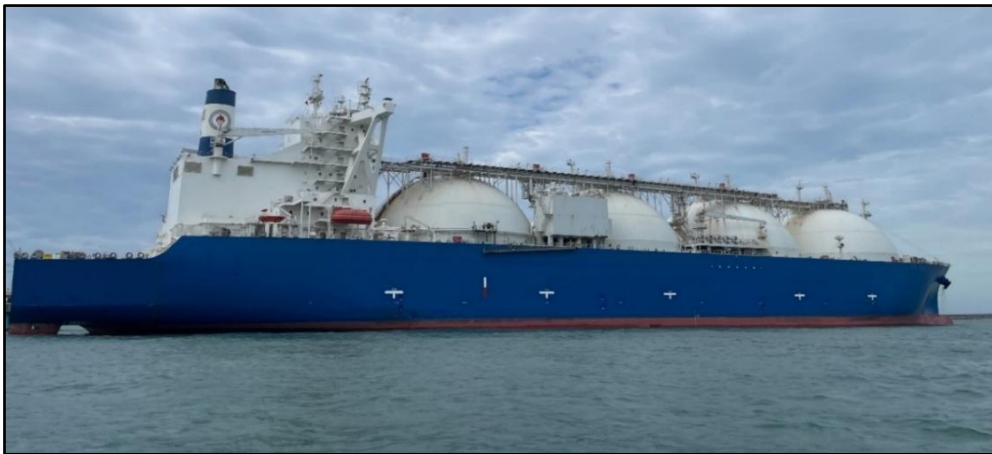
圖 1.1-1 「台達二號」外觀照

民國 113 年 10 月 23 日約 0641<sup>1</sup>時，巴拿馬籍 Moss-type<sup>2</sup>液化天然氣（Liquefied Natural Gas，以下簡稱 LNG）船「台達二號」（外觀如圖 1.1-1 所示），IMO<sup>3</sup>編號 9403645，總噸位 118634，船舶長度 289.5 公尺，船寬 49.0 公尺，於臺中港出港通過南防波堤後，船首觸碰北防波堤造成船首及防波堤受損，本次事故未造成人員傷亡及環境污染。

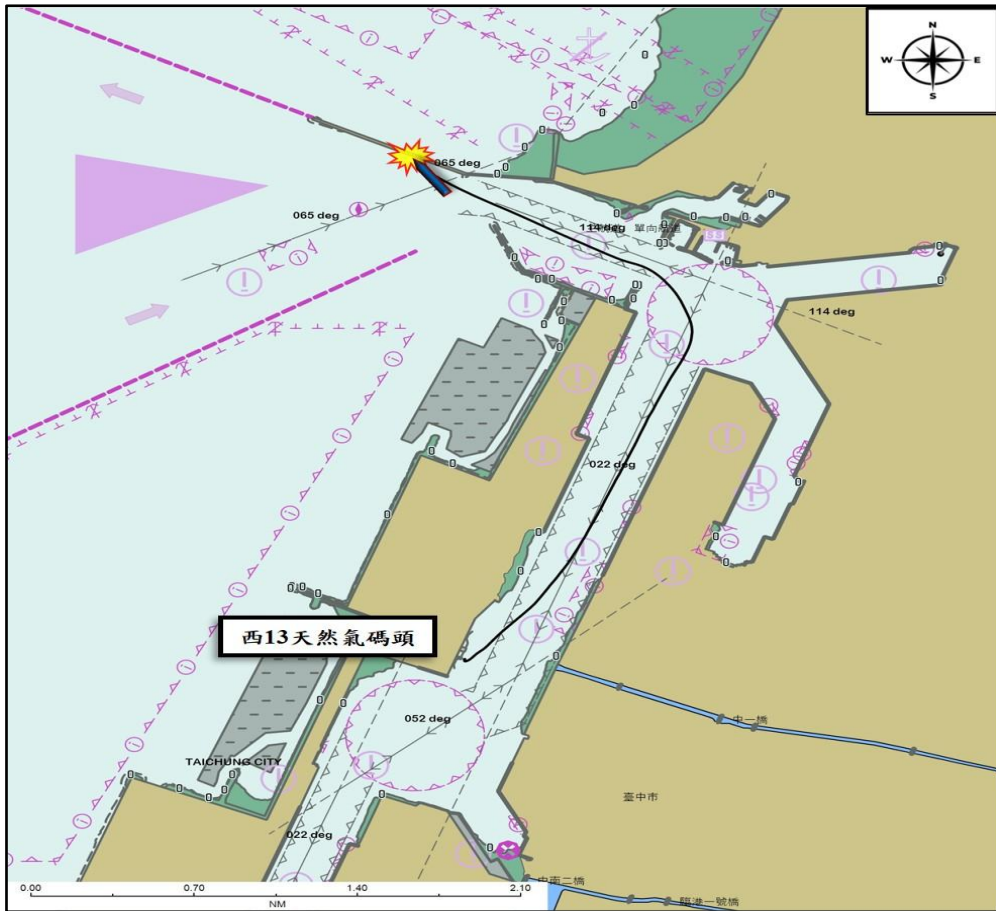
圖 1.1-2 「台達二號」離泊至觸碰北防波堤航跡圖

事故當日，「台達二號」在臺中港西 13 號天然氣碼頭完成卸貨作業。0524 時，兩位引水人登輪，準備領航「台達二號」離泊出港（詳圖 1.1-2），當時駕駛臺成員包括船長、資深大副、三副、幹練水手及兩名引水人。

- 0631:26 時，引水人結束領航（詳圖 1.1-3①）；
- 0634:00 時，引水人下引水梯（詳圖 1.1-3②）；
- 0635:02 時，兩名引水人離船（詳圖 1.1-3③）；
- 0635:37 時，舵工回報沒有舵效，船長下令「左滿舵」（詳圖 1.1-3④）；
- 0637:09 時，舵工再次回報沒有舵效（詳圖 1.1-3⑤）；
- 0637:39 時，船長下令，要求拖船協助推頂（詳圖 1.1-3⑥）；
- 0638:25 時，「台達二號」通過南外堤，船艏仍持續向北偏轉（詳圖 1.1-3⑦）；
- 0639:13 時，船長開始減俾隨後使用倒俾（詳圖 1.1-3⑧）；

- 0640:57 時，「台達二號」以約 7 節的速度觸碰北防波堤。

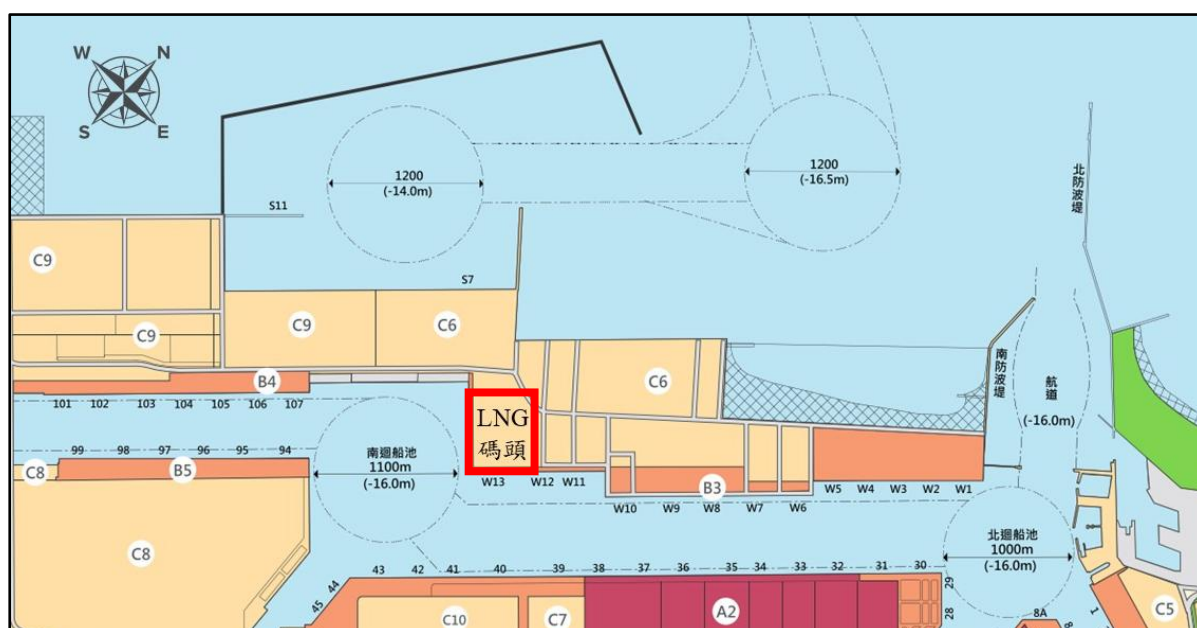
圖 1.6-1 臺中港 LNG 碼頭位置圖

臺中港西 13 號碼頭為 LNG 碼頭，該碼頭由台灣中油股份有限公司（以下簡稱台灣中油）租用，專供 LNG 船舶停靠及卸料。臺中港西 13 號碼頭位置詳圖 1.6-1。

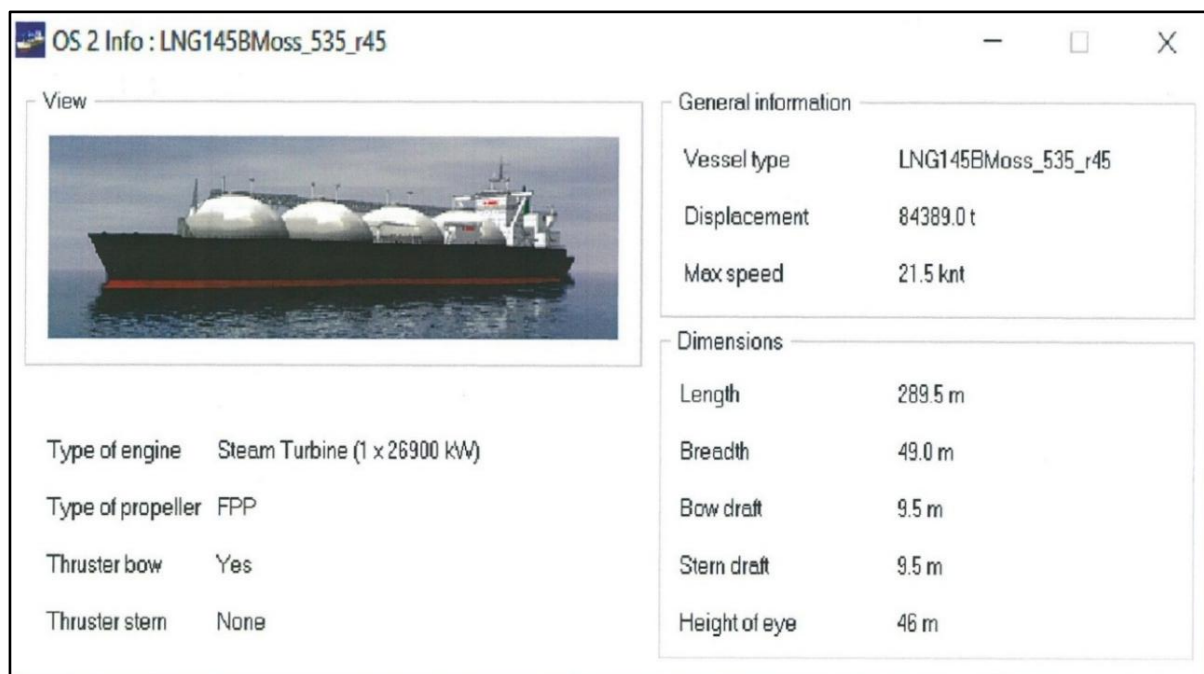
圖 1.8-1 操船模擬使用之船模參數

本次模擬試驗的初始條件，依據「台達二號」VDR，在引水人離船後的 COG、對地船速及操縱參數進行設定。模擬船型則採用根據「台達二號」同型船建構之 LNG 船模，確保試驗條件貼近實際航行情境。模擬船舶之相關參數詳附圖 1.8-1 及圖 1.8-2。
