# 國家運輸安全調查委員會

## 重大運輸事故 調查報告

第 229 次車新自強號

新和仁隧道正線出軌事故

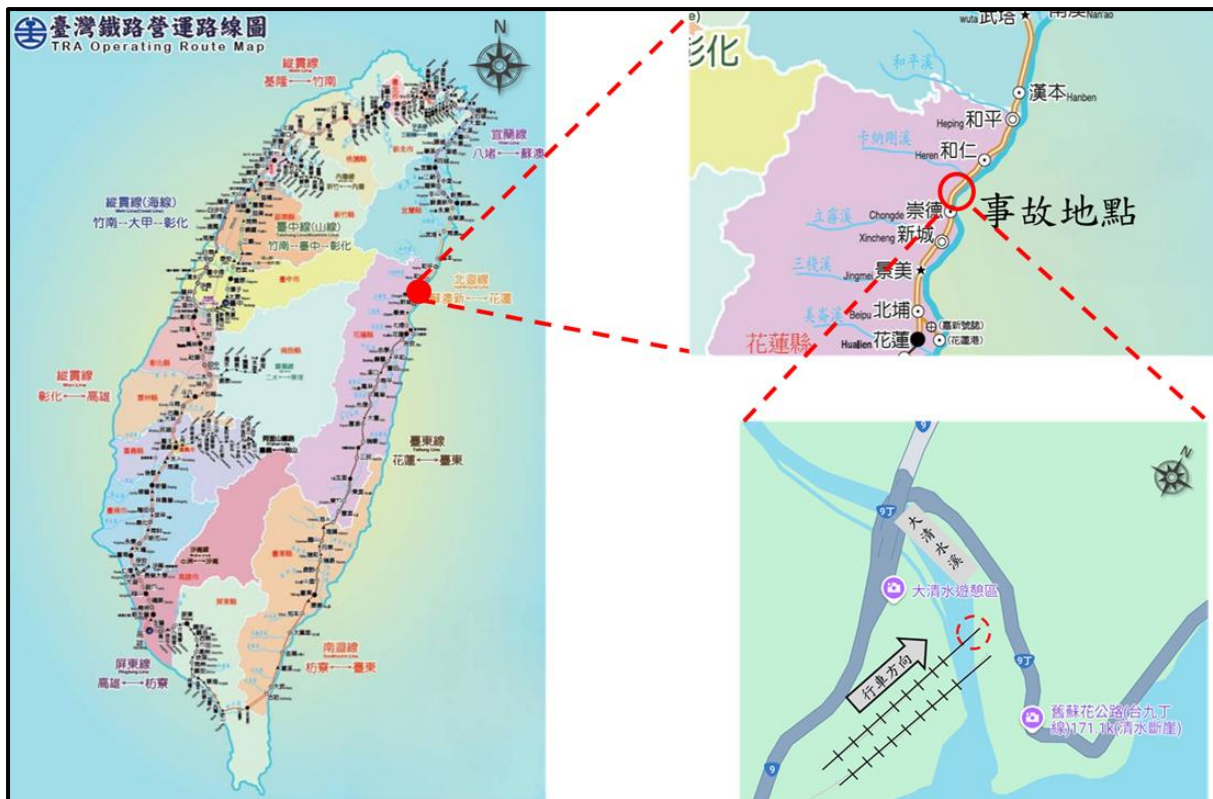
圖 1.1-1 事故地點示意圖

事故列車於 1630:22<sup>1</sup>時由花蓮縣花蓮站出發。依車前影像紀錄、閉路電視（Close-Circuit Television, CCTV）、列車自動防護系統（Automatic Train Protection, ATP）紀錄、事故現場勘檢情形，1632:06 時北迴線里程 K51+178 至 K51+200 間之軌道遭大清水溪溢流至軌道上之土石流淹沒，1649:54 時，事故列車以時速約 118 公里/小時撞及土石流後車頭抬起，造成第 1 車第 4 軸、第 2 車全 4 個軸、第 9 車第 2 軸出軌及第 1 車主排障器斷裂，另因主風泵損壞導致總風缸壓力下降而觸發列車緊急緊軔，1650:22 時事故列車停車於北迴線里程 K50+696 處（新和仁隧道內）。

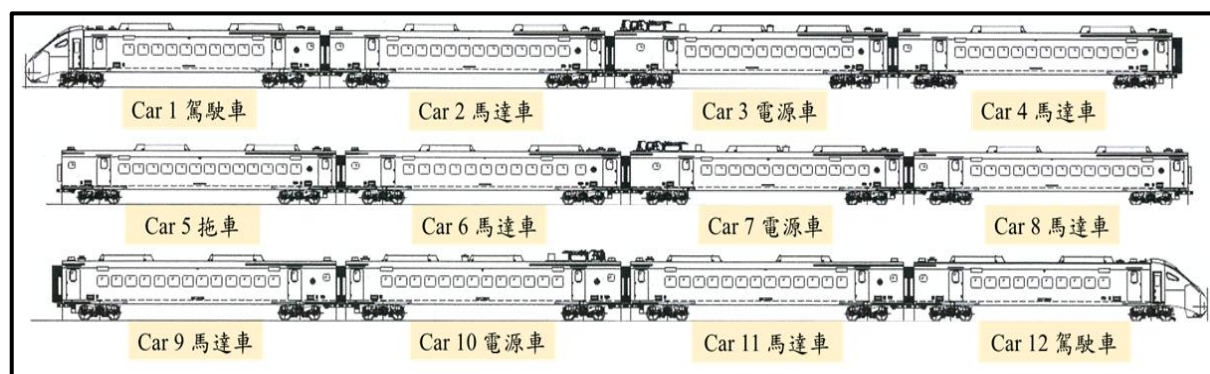
圖 1.5-1 EMU3000 型列車編組

事故列車為 EMU3000 型列車，由 2 輛駕駛車(ED)、6 輛馬達車(EM)、3 輛電源車 (EP) 及 1 輛拖車 (ET)，共計 12 輛車廂所組成，列車編組如圖 1.5-1。依據臺鐵公司所提供之 EMU3000 型列車性能原廠技術手冊，本型車列車基本諸元資料彙整如表 1.5-1。

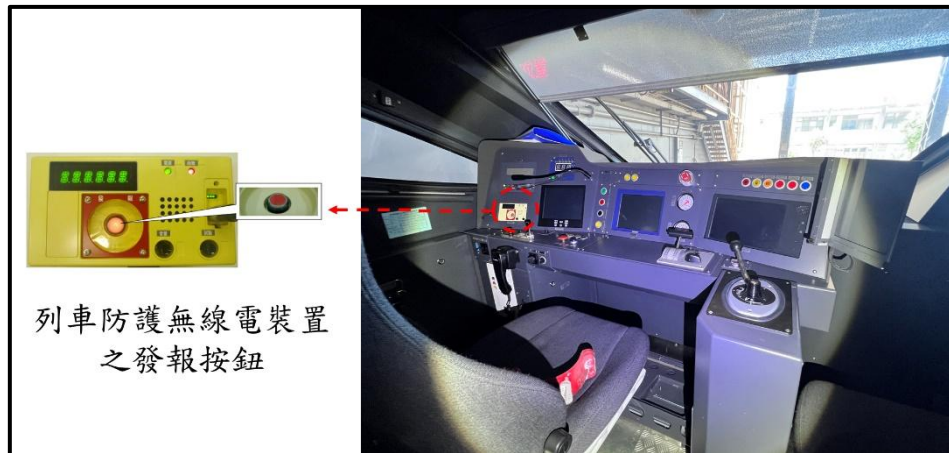
圖 1.5-3 列車防護無線電裝置位置圖

告事故範圍內其他列車司機員採取緊急停車措施，設置位置如圖 1.5-3。

依據臺鐵公司動力車乘務員標準作業程序之「行車事故（出軌、傾覆）緊急通報及等待救援之處理」內容，列車因出軌、傾覆無法即時運轉時，司機員需立即停車並按下列車防護無線電之「發報按鈕」，經通報控制員後，依事故之狀況施作相對應列車防護。

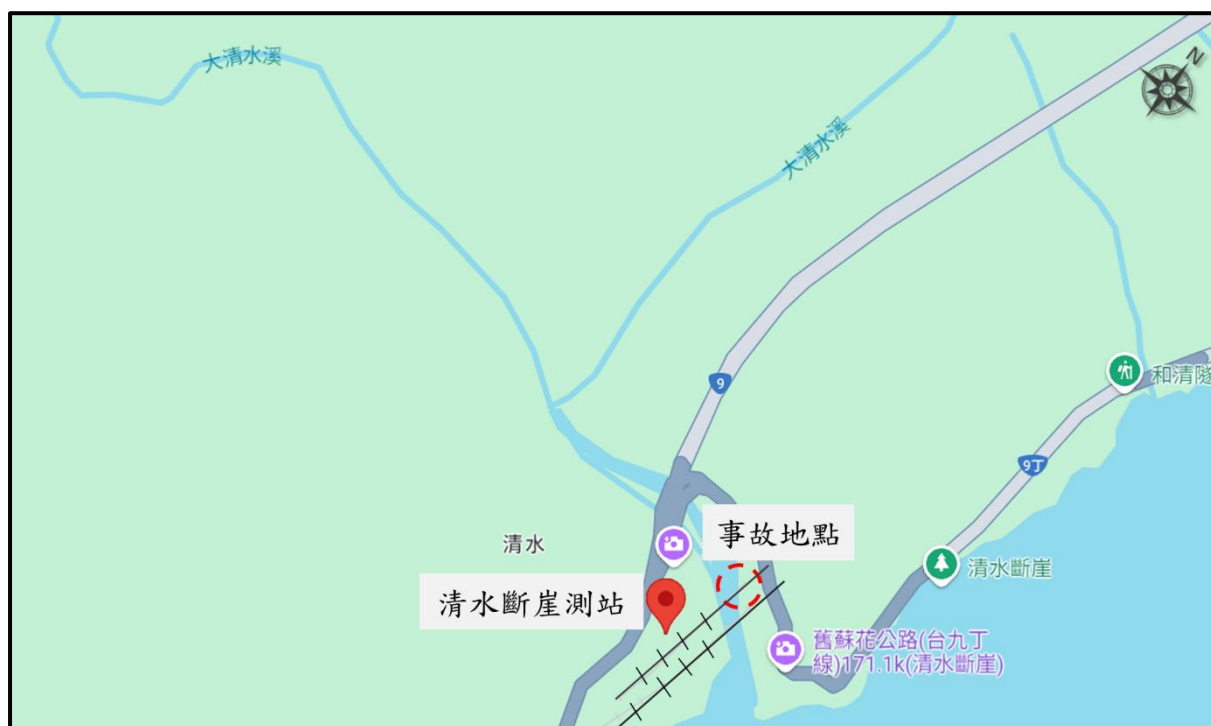
圖 1.7-1 交通部中央氣象署測站位置圖

依交通部中央氣象署 113 年 6 月 21 日花蓮縣清水斷崖測站（約距事故地點 120 公尺，位置如圖 1.7-1）1600 時資料，氣溫 28.1°C、降水量 0 公釐；1700 時資料，氣溫 27.1°C、降水量 2 公釐。事故前 24 小時累積降水量約 40.5 公釐。

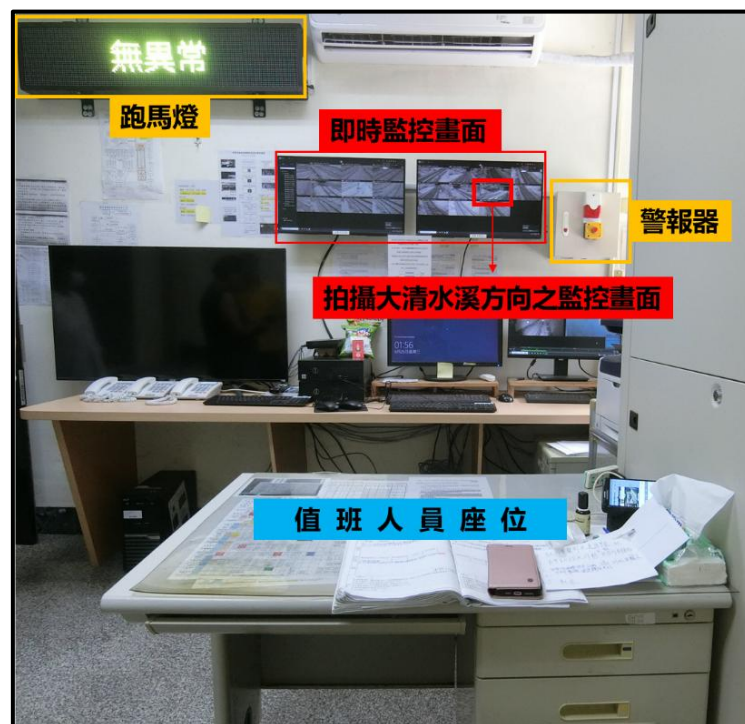
圖 1.9-3 工務段值班室配置圖

花蓮工務段設有值班人員監視邊坡預警系統，值班人員勤務分為週一至週五（0800-1700）採專人專職、平日夜間，假日則由工務段人員以輪班方式進行。值班人員主要工作包括：監看花蓮工務段轄區北迴線崇德站至和仁站間 K48+500~K48+650 及 K51+200~K51+485 共 23 支 CCTV 畫面、轄區劇烈天氣系統 QPEplus<sup>9</sup>觀測點、5 月至 10 月間每小時軌溫回報、系統作動後查證及通知轄區分駐所等。值班室內配有 2 個即時監看螢幕，分別固定監看 12 個及 11 個 CCTV 畫面，值班室配置如圖 1.9-3。事故當日，值班室內有 1 名值班人員即時監看事故地點大清水溪方向之 CCTV 畫面位於右側即時監看螢幕中間偏右處，如圖 1.9-3 中小紅框處。

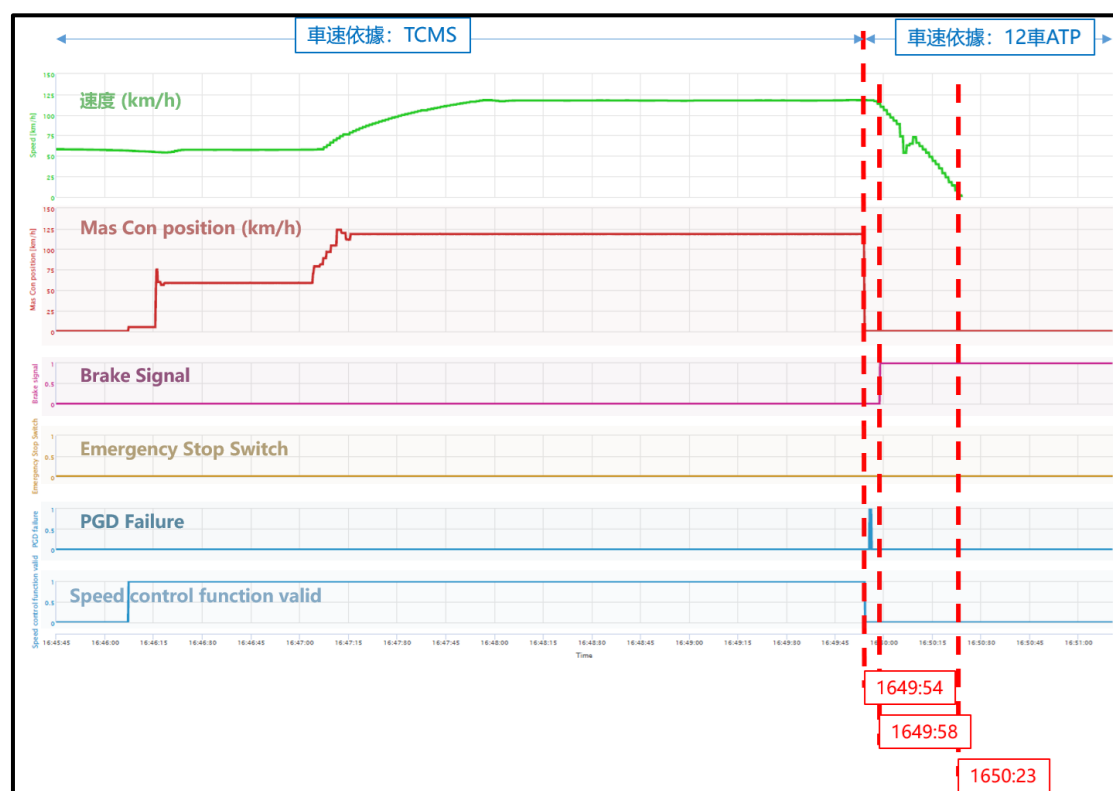
圖 1.10-2 事故列車之 TCMS 紀錄圖

EMU3000 列車安裝日立製作所公司(Hitachi)之 TCMS，型號為 ATICU-150，車上兩套 TCMS 裝置分別安裝於 1 車及 12 車，互為備援。TCMS 紀錄包含：運轉狀況紀錄、事件資料 (Event Data)、故障紀錄 (Fault Data)、列車開機檢測及乘務員操作紀錄等項目。調查小組取得自民國 113 年 5 月 29 日至 6 月 21 日間之原始資料，其所記錄之參數數量總計達 1,938 項。事故前 5 分鐘及事故後 2 分鐘之 TCMS 紀錄，運轉狀況摘要如圖 1.10-2。

依 TCMS 紀錄事故列車於 1649:54 時，以時速 118 公里/小時撞及土石流，撞擊瞬間，司機員將電門放置於"0"位置、駕駛端車底主風泵及重要設備損壞，導致總風缸壓力 (MR Pressure) 下降並觸發列車緊急緊制 (Emergency brake status)。列車撞及土石流 4 秒後，約 1649:58 時，由 1 車
