# 國家運輸安全調查委員會 重大公路事故安全議題專題報告

114年11月18日

公路調查組

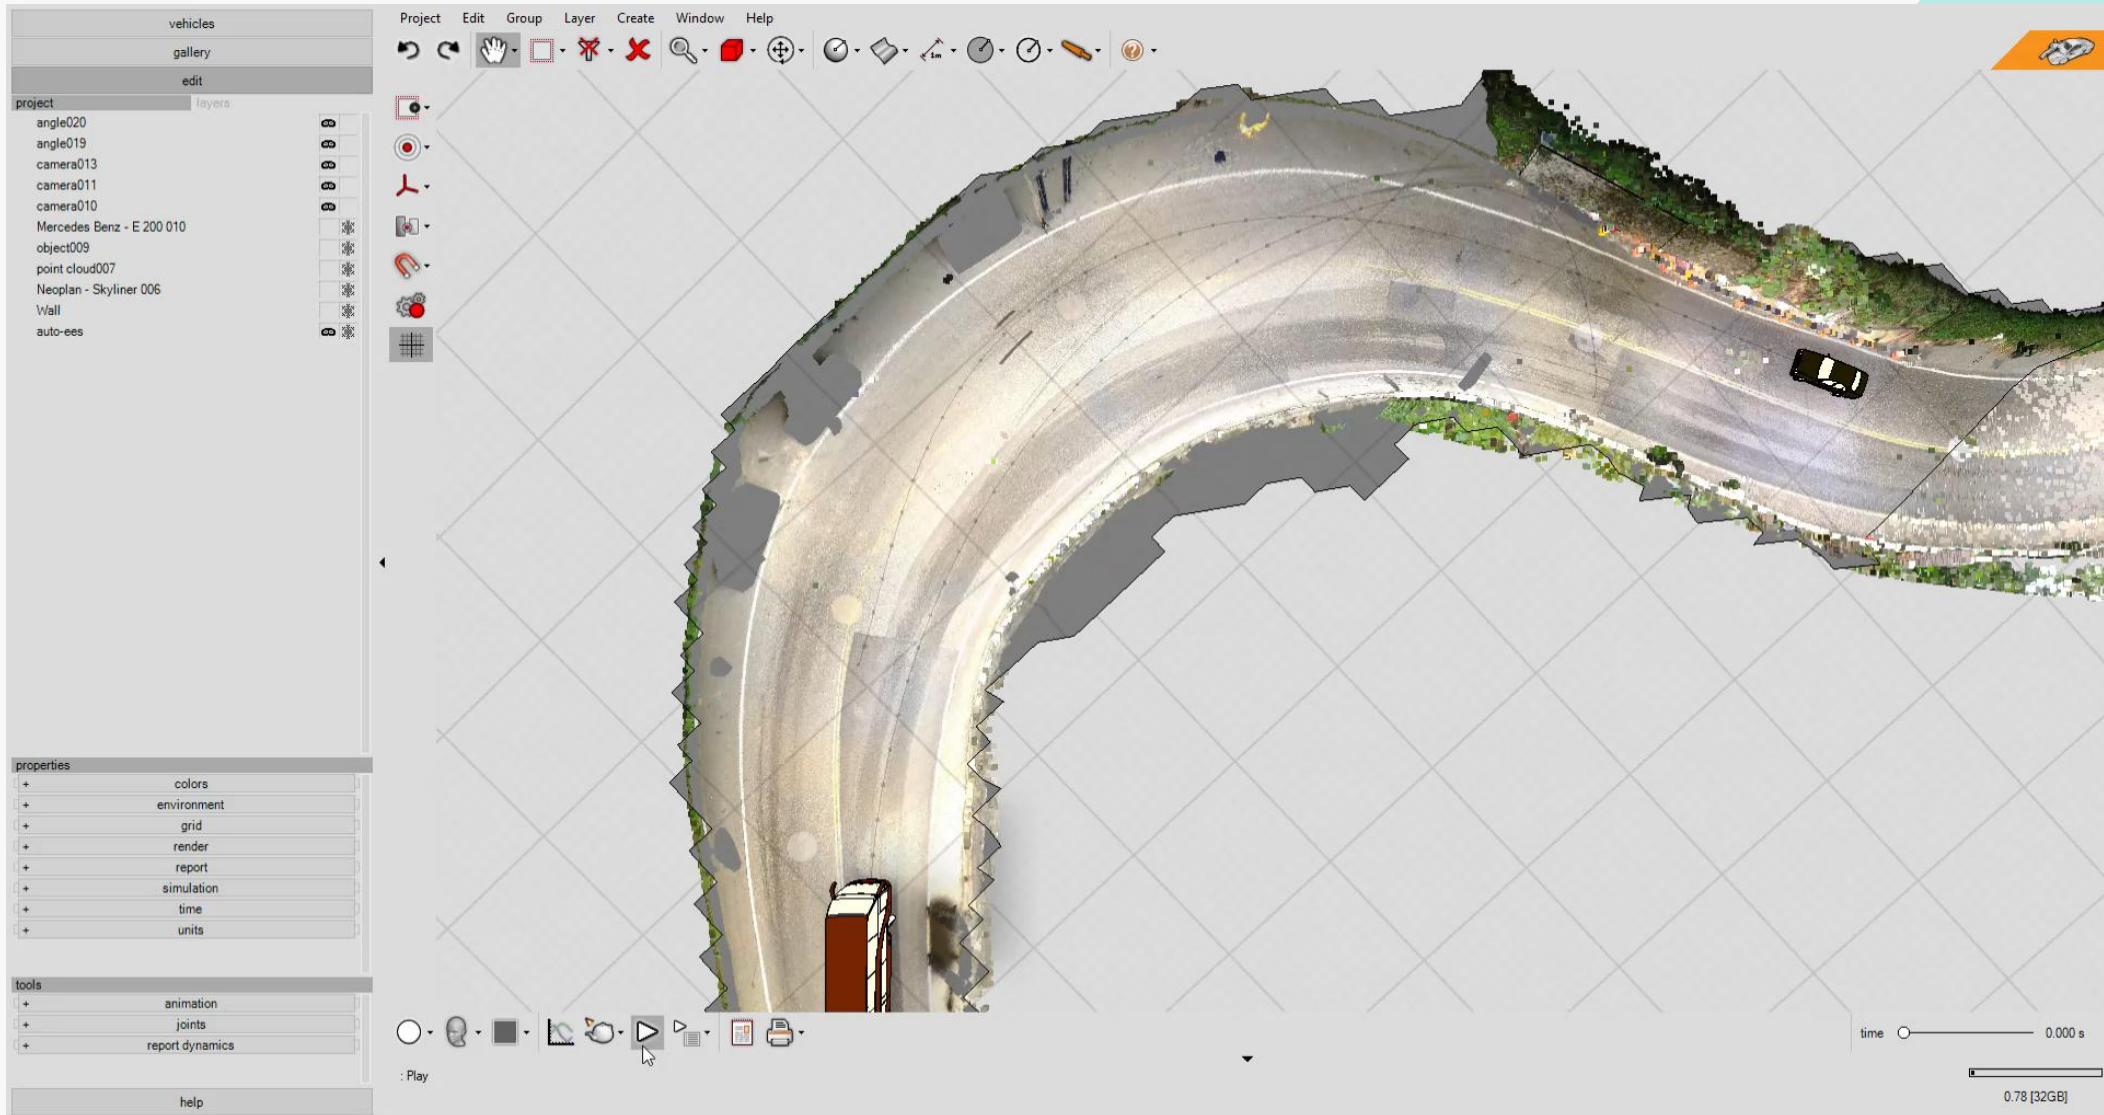
# 碰撞擋土牆模擬-模擬影片

- 進入事故彎道之時速設定為58.9公里/小時，通過事故彎道時，因轉向力不足及而跨越分向限制線至對向車道，此時對向黑色小客車車及時閃避，與事故車輛擦身而過；因車速過快而造成模擬車輛右側抬起，右後輪及右前輪失去側向力，在擦撞擋土牆前，右後側輪胎已離開道面。
- 模擬結果顯示，撞擊前事故車輛呈現偏軌、車身側傾且左前底盤摩擦地面，與車輛動態分析結果相符；之後左前方擦撞擋土牆，此時（1619:38時）車速約53.3公里/小時。

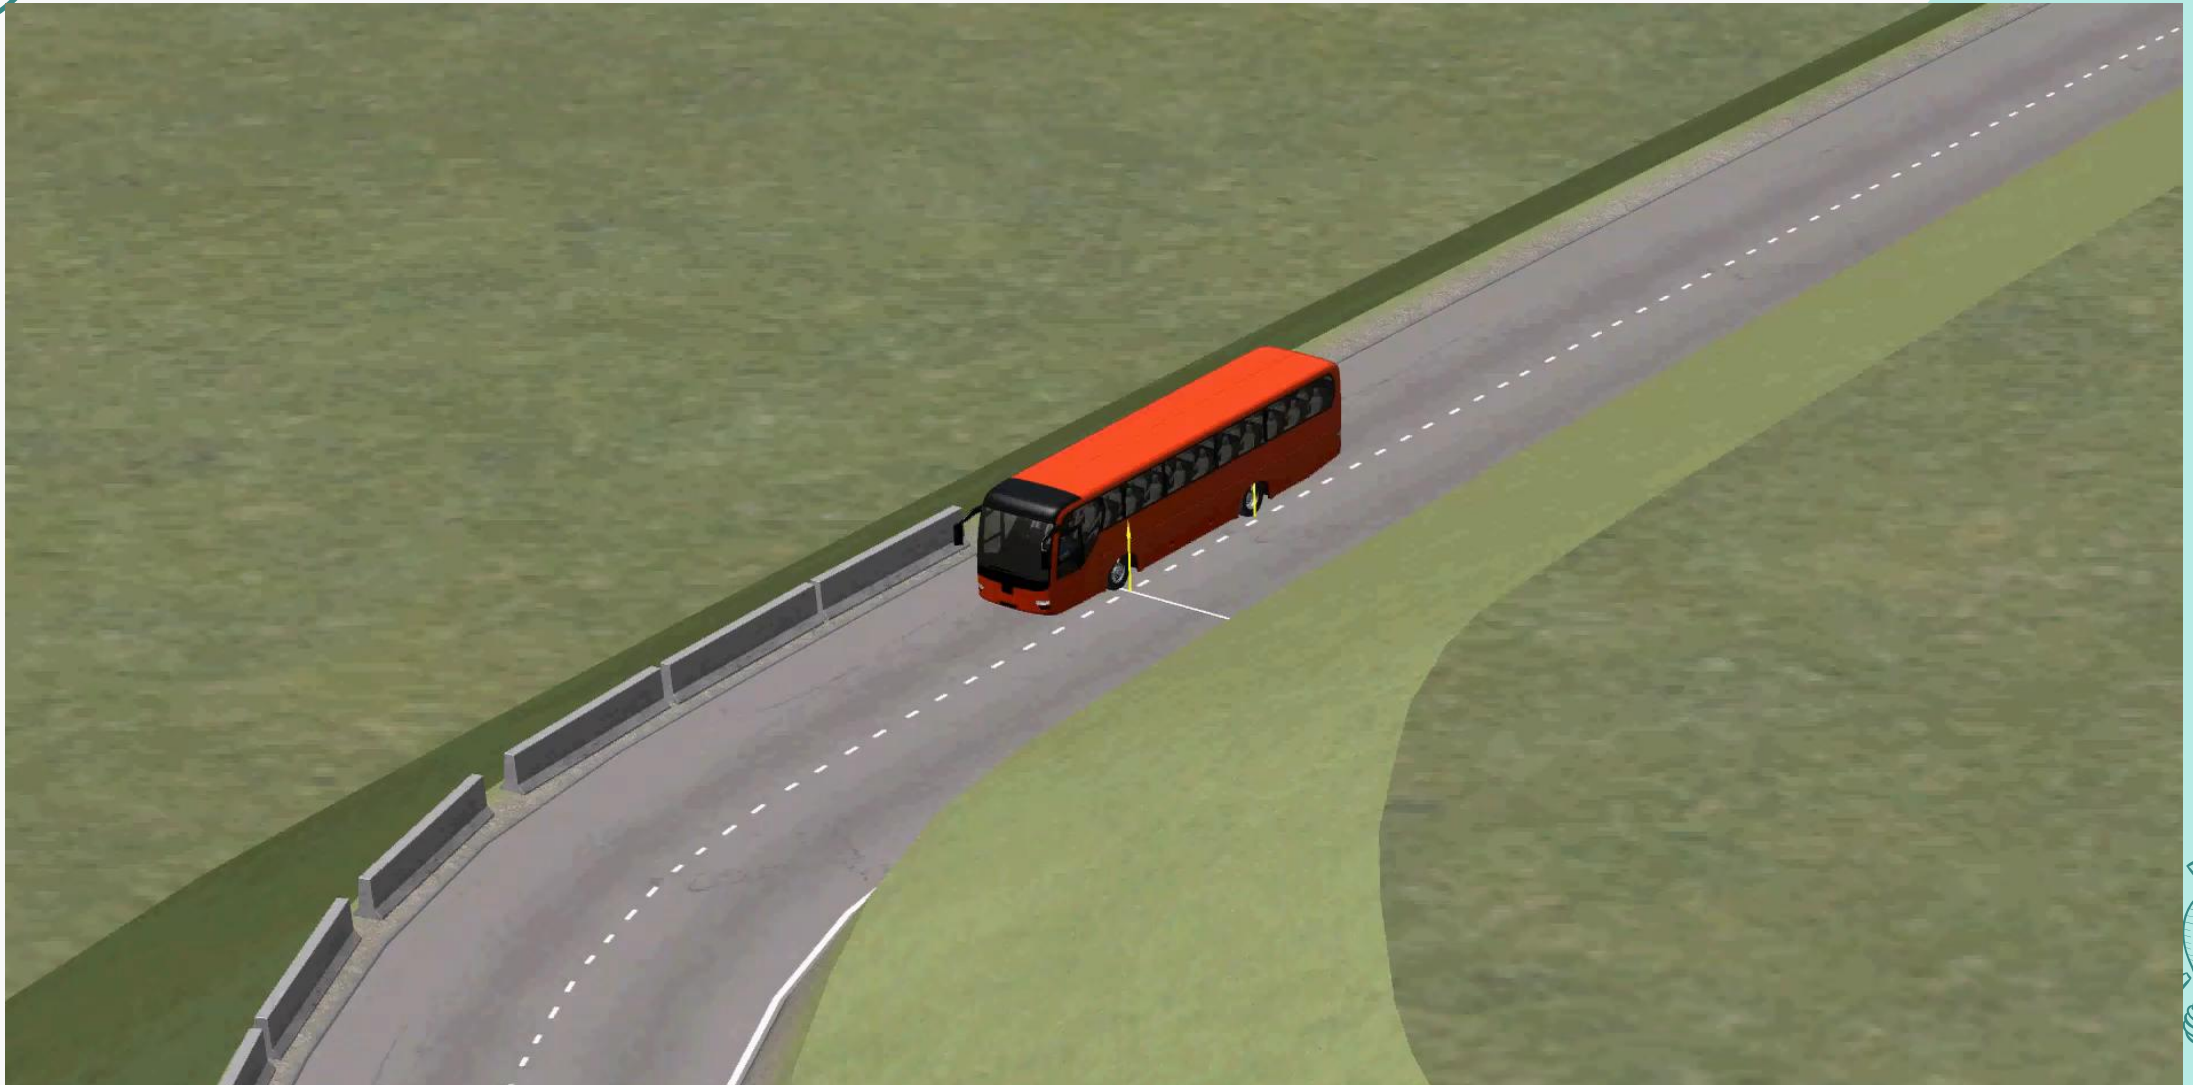
# 撞擊前行車動態模擬-情境模擬影片

車輛有無裝車輛穩定性電子式控制  
功能(VSF)動態模擬

當事故車輛碰撞擋土牆瞬間，安全門附近銲接結構強度較弱處會因結構強度不足產生結構變形或斷裂的情形。
