# 國家運輸安全調查委員會

## 重大運輸事故 調查報告

安捷航空 Tecnam P2012 Traveller 型機

金門機場落地後發現機體結構實質損害

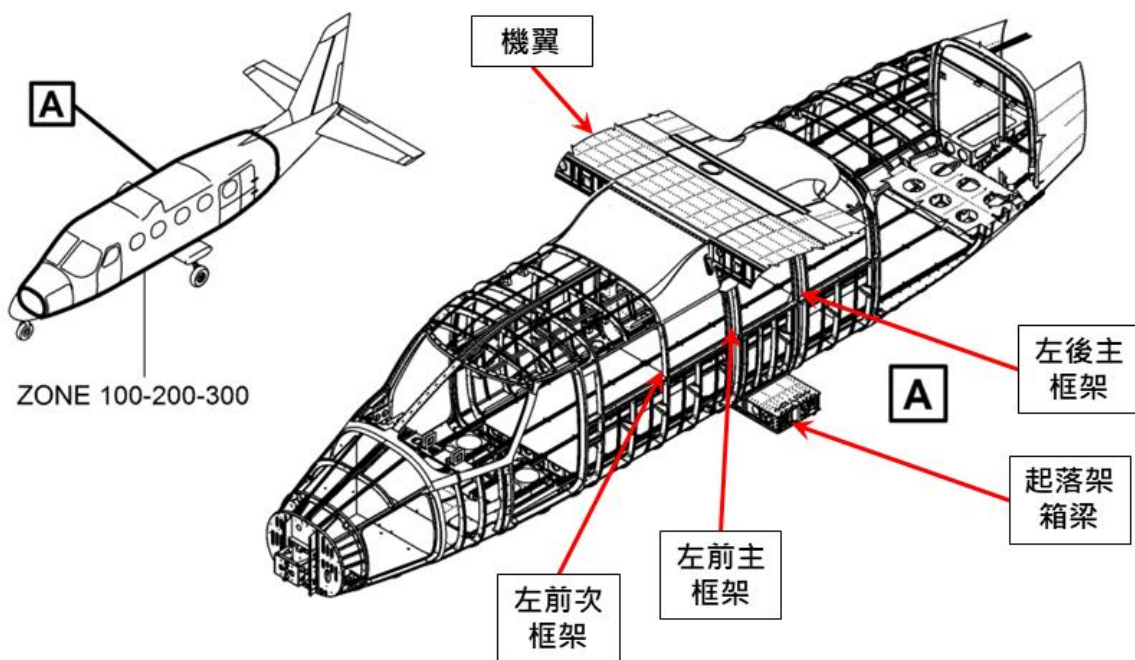
圖 1.12-1 機身中段框架及起落架箱梁位置

P2012 為半硬殼式機體構造，由艙壁、桁條、框架及蒙皮所構成；機身中段主框架上方連接機翼，下方連接起落架箱梁<sup>12</sup>，採盒狀加強結構，以承受機翼飛航操作及起落架落地衝擊，詳圖 1.12-1。機體損害集中於左側箱梁前、後機身蒙皮及框架，機身蒙皮變形區域及鉚釘脫落位置詳圖 1.12-2，其中鉚釘斷裂面呈現強制性破壞特徵；機身主、次框架損害情形詳圖 1.12-3。

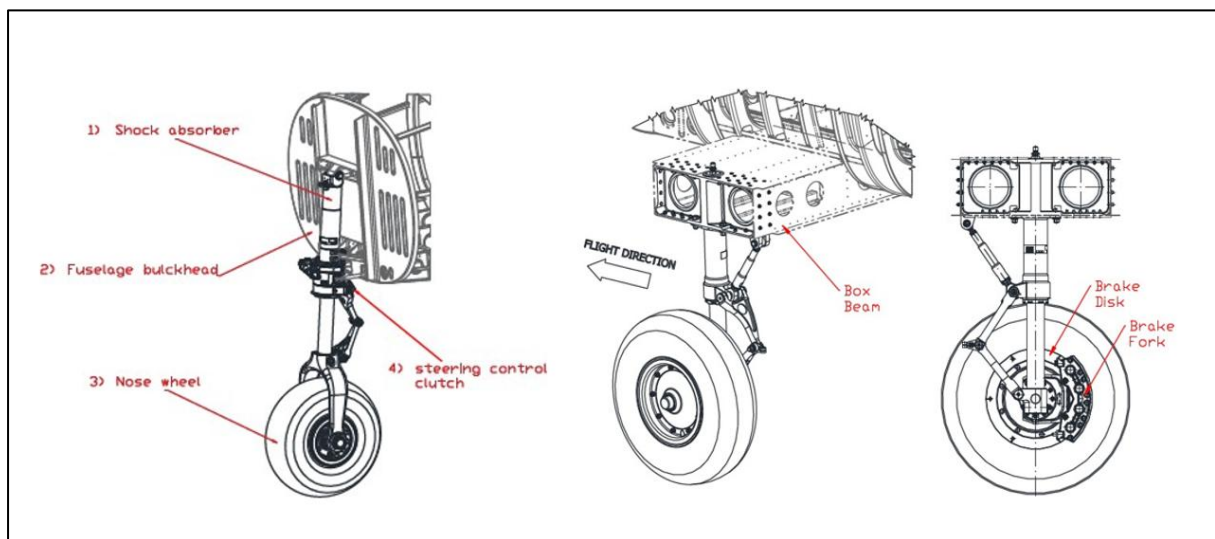
圖 1.12-4 前起落架及主起落架

P2012 之起落架為固定式（不可收放），主起落架由氣/油壓減震支柱、輪胎及煞車所組成。支柱安裝於機身下方箱梁兩側，並以整流罩降低箱梁空氣阻力，兩側起落架各安裝一只 6.50-10 主輪及液壓制動之單碟式煞車；前起落架為氣/油壓減震支柱單輪設計，安裝於機鼻艙壁中央。前、主起落架如圖 1.12-4。

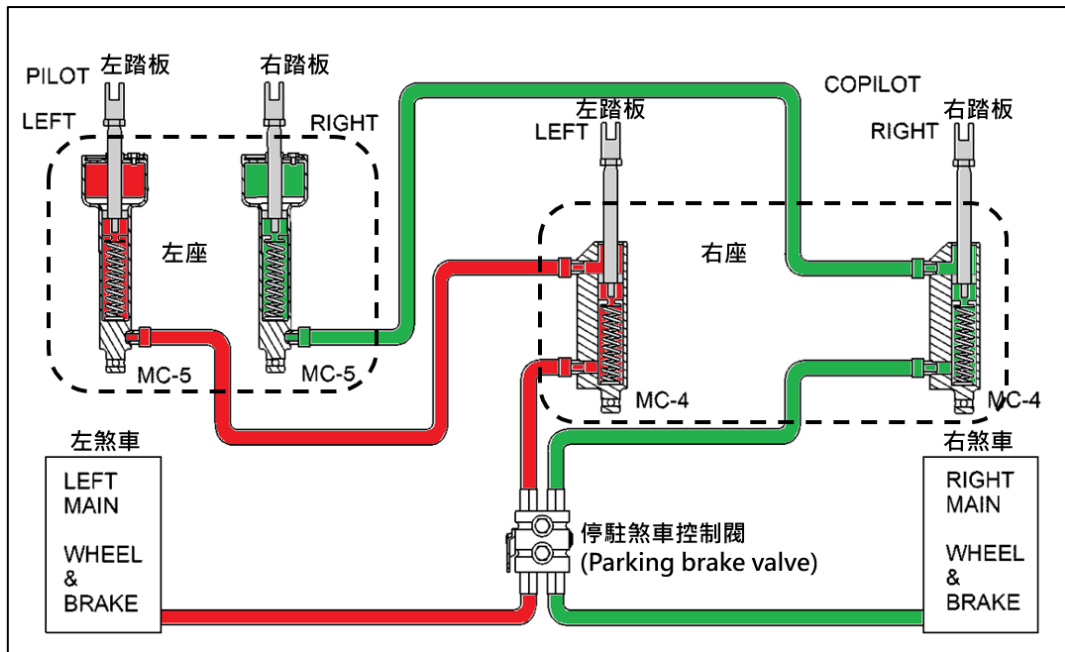
圖 1.12-6 煞車系統及油路

P2012 煞車系統為簡易液壓卡鉗式煞車，左、右系統獨立，液壓油缸位於左座踏板下方，左、右座均可獨立踩下踏板傳送油壓至相應卡鉗，經由卡鉗內四具活塞推動煞車塊夾持煞車碟盤以達減速目的；左、右側壓力油路匯集處裝有停駐煞車控制閥（Parking Brake Valve），單向閥設計可於供給煞車壓力後阻斷回油，以達持續煞車功能。該煞車系統無儲壓器及防滑功能，無輪速感應、踏板位置、煞車溫度等電子感測元件，煞車系統及油路如圖 1.12-6、主輪煞車組件剩餘厚度量測如表 1.12-1。兩主輪除左主輪磨破區域外，其餘胎面均完好，無異常磨耗及外物損傷跡象，剩餘胎紋深度約為 5 毫米；比較兩側煞車塊與煞車碟盤磨耗程度一致，左、右座踏板液壓缸無卡滯現象，頂舉起落架測試輪胎轉動與煞車功能均無異常。

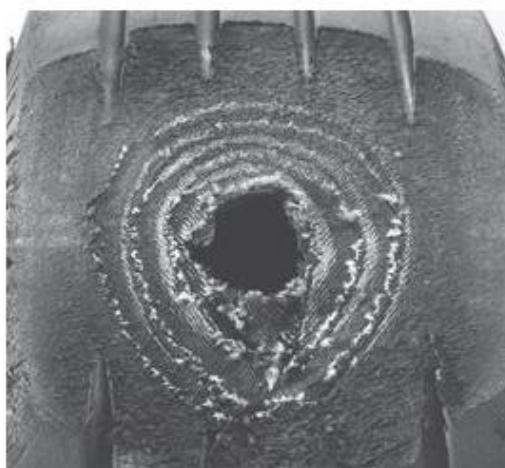
##### Skid

This occurs when the tire stops rotating while the aircraft is still moving. The runway grinds off rubber and fabric as the tire is dragged along the surface.

經本會檢視，左主輪胎面單點磨穿，造成輪胎洩氣，其損傷情況符合輪胎原廠維護手冊中之「Skid」損傷樣態，詳如圖 2.3-1 所示。該手冊說明此種損傷係輪胎於航機移動過程中停止轉動，輪胎於跑道上拖行時，胎面橡膠及編織層受到磨損所致。

Action: Remove from service if balance is affected, fabric is exposed or tire is ruptured. Remove axle mate tire if ruptured.

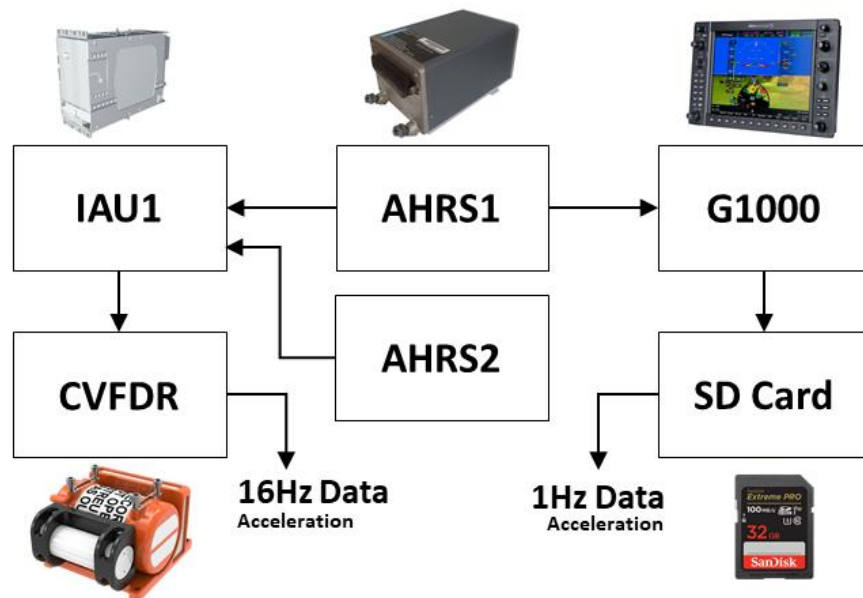
圖 1.18-1 加速度資料來源與存儲媒介

由以上兩項加速度資料記錄方式比較，均來自 AHRS 提供之水平及加速度資料，因兩者資料來源相同，均為真實產生之加速度值，如以觸地時之垂向加速度值比較，CVFDR 一秒記錄 16 筆，可較精確判斷觸地時之最高加速度值，而 G1000 一秒記錄 1 次，不一定能擷取到實際最高值。

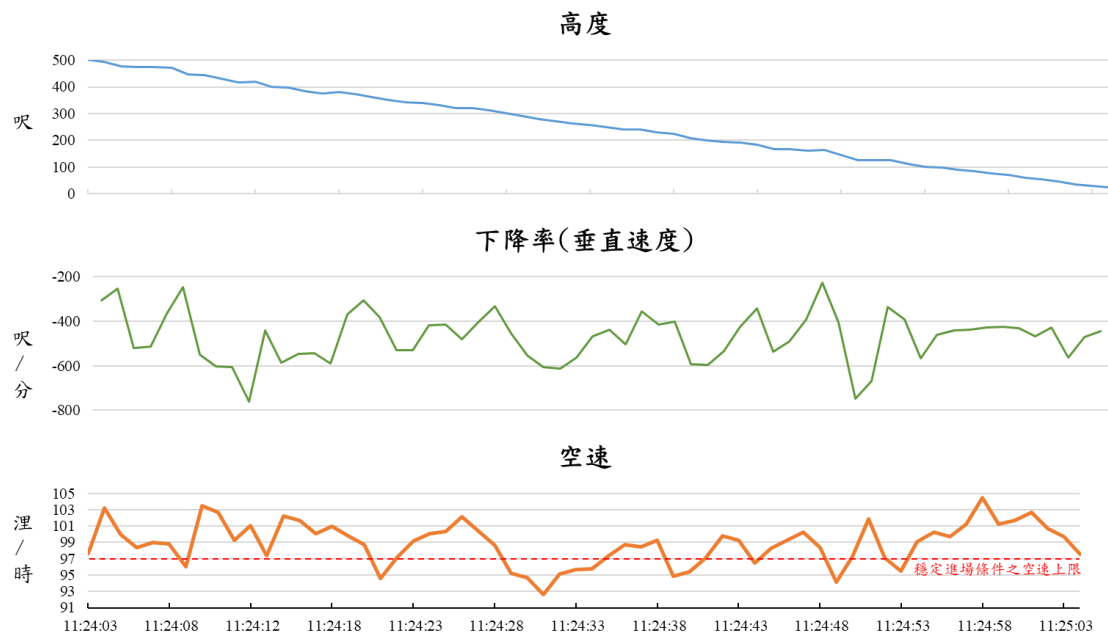
圖 2.2-1 事故航機進場高度 500 呎至落地期間之高度、下降率及空速變化

圖 2.2-1；PF 未決定重飛，PM 亦未曾提醒。

該機進場高度 50 呎至落地期間，仰角於-1.4 至-3.9 度間變化，下降率介於 424 至 562 呎/分，詳如圖 2.2-2；該機於落地前未建立機頭上仰姿態，下降率未明顯減低，顯示落地前未有仰轉平飄之操作，致該機以下降率約 480 呎/分、垂向加速度 1.86 g's、仰角-1.9 度落地。惟因該機 CVFDR 及 G1000 之紀錄資料均未包含控制面、操控桿及踏板位置…等參數，故本會無法驗證飛航組員之實際操作情況。
