# 國家運輸安全調查委員會

## 重大運輸事故 事實資料報告

1140516 國光客運大客車於桃園機場第一航廈巴士  
站出口自撞事故

報告編號：TTSB-HFR-25-11-002

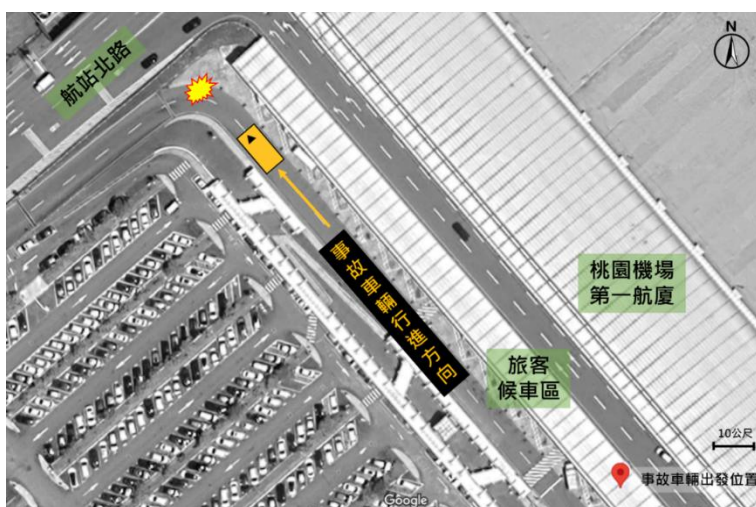
圖 1.1-1 事故地點示意圖

民國 114 年 5 月 16 日約 0135 時<sup>1</sup>，1 輛國光汽車客運股份有限公司（以下簡稱國光）所屬公路客運（以下簡稱事故車輛）行經桃園國際機場第一航廈巴士站出口處時，於轉彎處撞擊車道旁牆面，造成車上共 32 名乘員受傷，事故地點如圖 1.1-1。

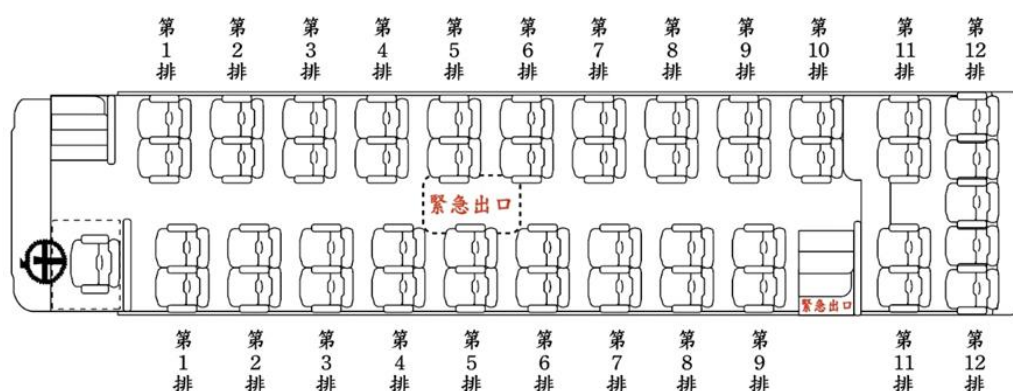
圖 1.3-1 事故車輛座位示意圖

事故車輛為 48 人座甲類大客車，座位配置如圖 1.3-1；專案調查小組於事故當日（民國 114 年 5 月 16 日）於國光客運台北保養廠進行事故車輛之外部及內部損害狀況檢視，說明如下。

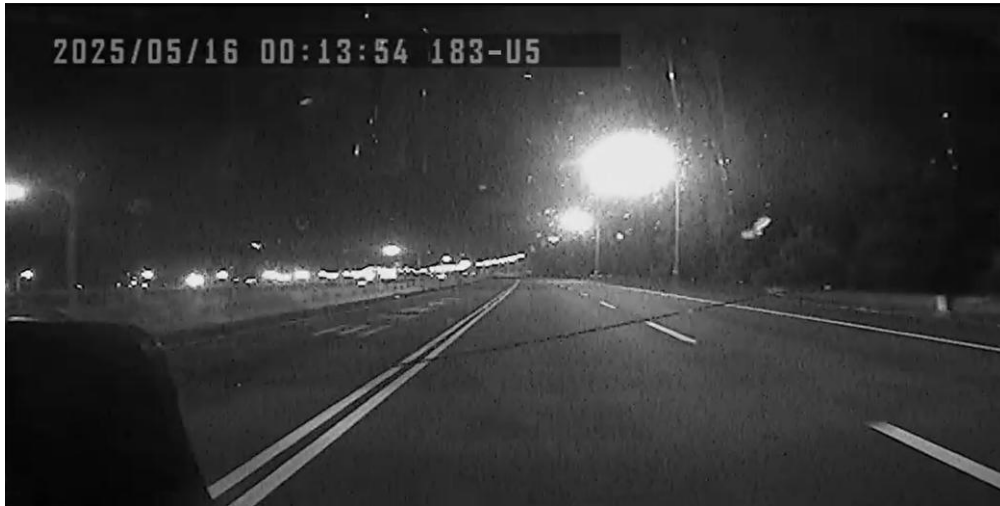
圖 1.9-1 事故車輛行車視野輔助系統時間

參考事故車輛行車視野輔助系統之影像，並以事故車輛經過國道 1 號 44.7 公里之電子道路收費系統（Electronic Toll Collection, ETC）門架時間（0024:19 時）進行時間同步（如圖 1.9-1）；事故車輛行車視野輔助系統時間較 ETC 時間約快 10 分 25 秒。

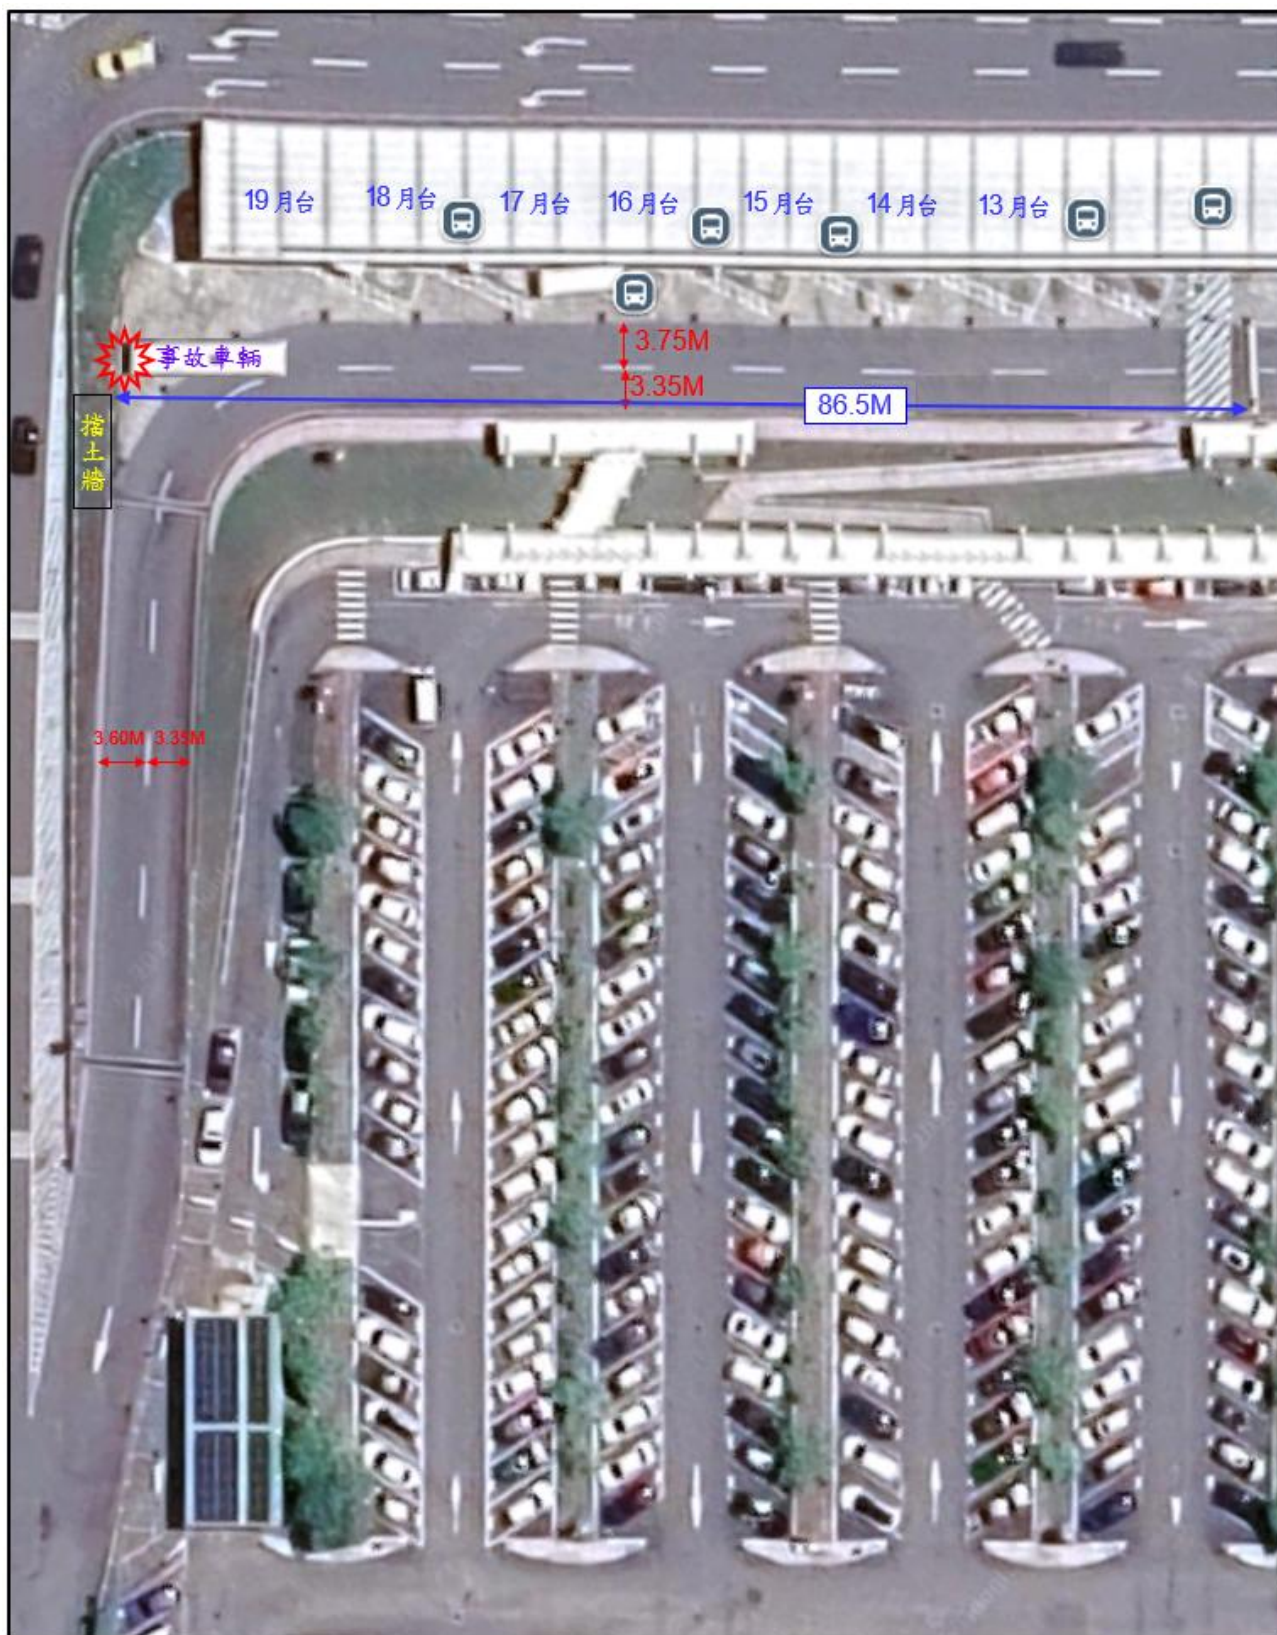
圖 1.10-1 現場量測圖

本次事故發生地點位於桃園機場第一航廈巴士站區內道路第 19 月台後之擋土牆，事故發生後專案調查小組人員抵達現場時，事故車輛已移置，因此本會於民國 114 年 7 月 29 日依據相關影像資料，進行事故現場量測作業，事故現場相對位置詳圖 1.10-1。

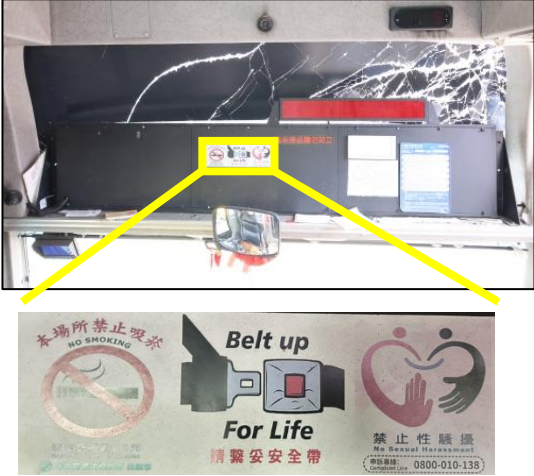
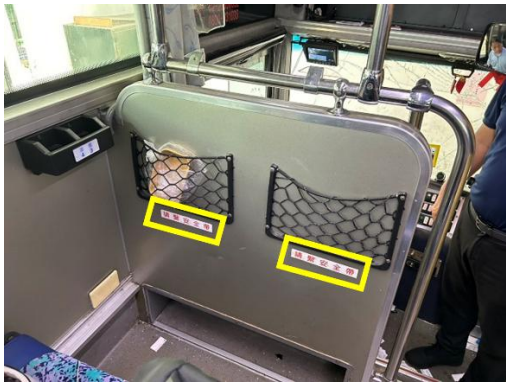
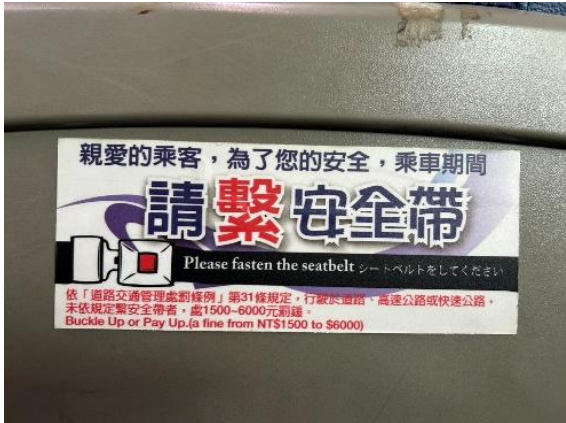
表 1.14-4 事故車輛內部標籤貼紙

依據汽車運輸業管理規則第 19 條第 6、7 項之規定，營業大客車業者應明確標示緊急出口、滅火器及車窗擊破器等安全設備位置及操作方法，且行駛高速公路或快速公路之公路汽車客運業，應以影音或標識告知乘客安全逃生及繫妥安全帶之資訊；國光客運事故車輛內部以張貼標籤貼紙及旅客資訊系統提醒乘客繫妥安全帶。
