# 國家運輸安全調查委員會

## 重大運輸事故 調查報告

第 229 次車新自強號

新和仁隧道正線出軌事故

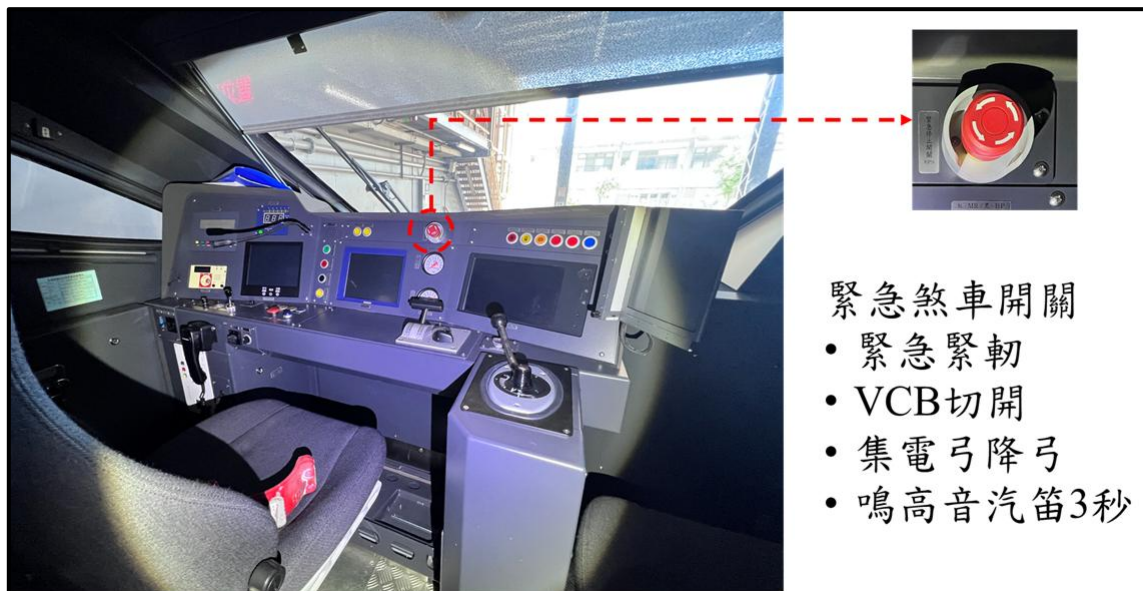
圖 1.5-2 緊急煞車開關配置位置圖

EMU3000 型於兩端駕駛車（第 1 車及第 12 車）之駕控台上均配置緊急煞車開關，司機員遇前方有障礙物、電車線受損或任何有礙運轉安全之狀況時，可壓下此開關後啟動緊急緊軔停車。此開關一旦作動，列車將會同時自動執行緊急緊軔、真空斷路器（Vacuum Circuit Breaker, VCB）切開、集電弓降弓及鳴高音汽笛 3 秒，其配置位置如圖 1.5-2。

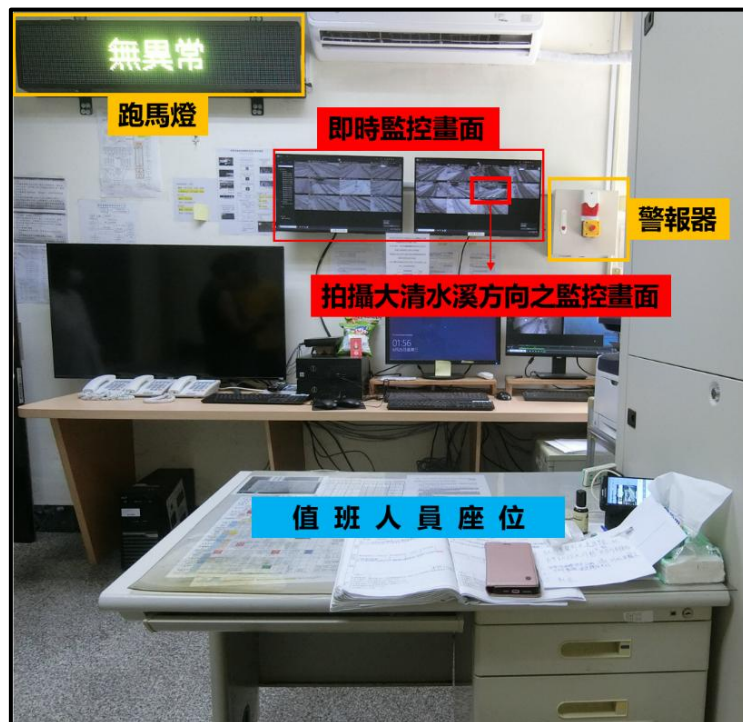
圖 1.9-3 工務段值班室配置圖

花蓮工務段設有值班人員監視邊坡預警系統，值班人員勤務分為週一至週五（0800-1700）採專人專職、平日夜間，假日則由工務段人員以輪班方式進行。值班人員主要工作包括：監看花蓮工務段轄區北迴線崇德站至和仁站間 K48+500~K48+650 及 K51+200~K51+485 共 23 支 CCTV 畫面、轄區劇烈天氣系統 QPEplus<sup>9</sup>觀測點、5 月至 10 月間每小時軌溫回報、系統作動後查證及通知轄區分駐所等。值班室內配有 2 個即時監看螢幕，分別固定監看 12 個及 11 個 CCTV 畫面，值班室配置如圖 1.9-3。事故當日，值班室內有 1 名值班人員即時監看事故地點大清水溪方向之 CCTV 畫面位於右側即時監看螢幕中間偏右處，如圖 1.9-3 中小紅框處。

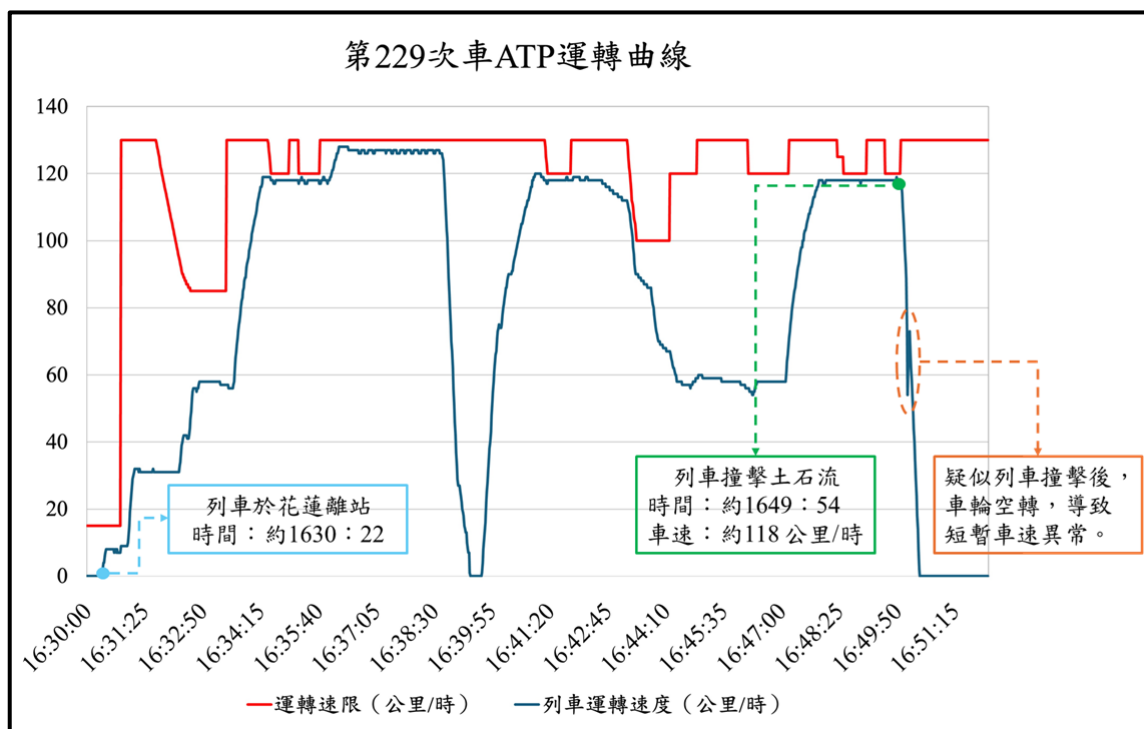
圖 1.10-1 事故列車 ATP 運轉曲線圖

事故列車由花蓮縣瑞穗站始發，終點為新北市樹林站，並依表訂勤務中途於花蓮站更換值勤司機員。專案調查小組為解析該員列車駕駛狀況，故解析事故列車由花蓮站至事故發生停車間之 ATP 運轉曲線，如圖 1.10-1。

事故列車約於 1630:22 時由花蓮站離站，約 1639:22 時因平交道告警而臨時停車，並於 1639:40 恢復行駛。約 1649:54 時，行經崇德至和仁站間約

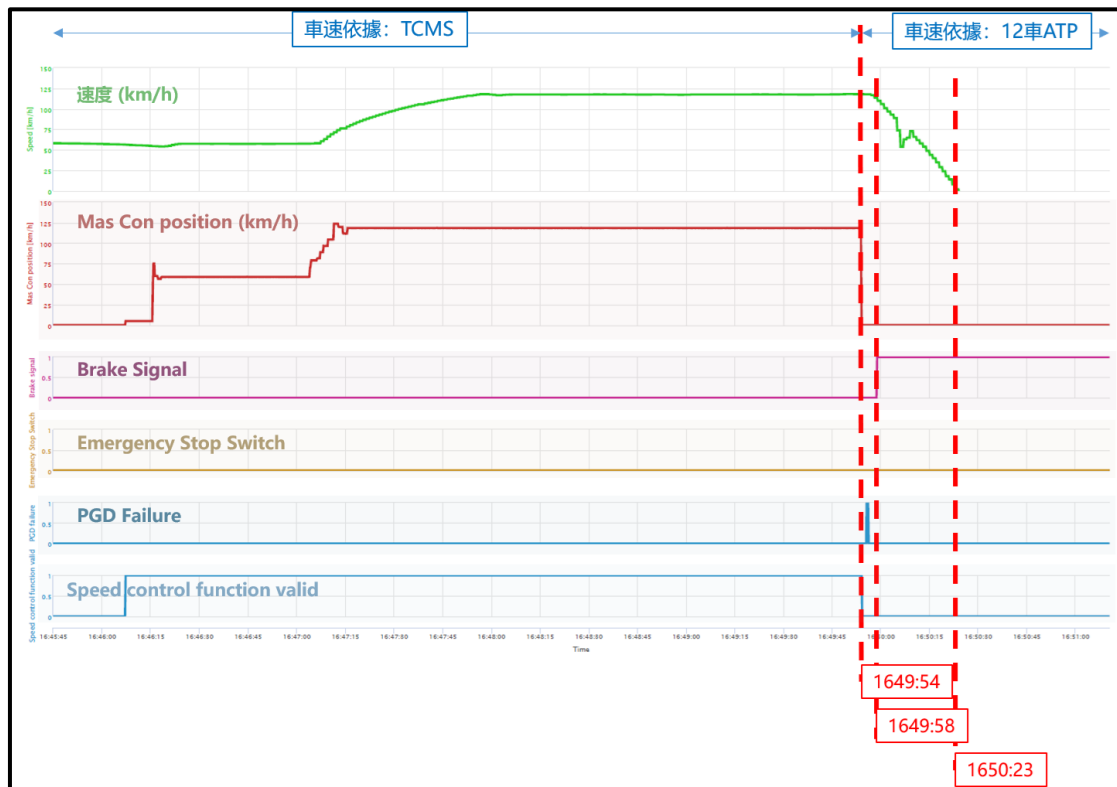
圖 1.10-2 事故列車之 TCMS 紀錄圖

EMU3000 列車安裝日立製作所公司(Hitachi)之 TCMS，型號為 ATICU-150，車上兩套 TCMS 裝置分別安裝於 1 車及 12 車，互為備援。TCMS 紀錄包含：運轉狀況紀錄、事件資料 (Event Data)、故障紀錄 (Fault Data)、列車開機檢測及乘務員操作紀錄等項目。調查小組取得自民國 113 年 5 月 29 日至 6 月 21 日間之原始資料，其所記錄之參數數量總計達 1,938 項。事故前 5 分鐘及事故後 2 分鐘之 TCMS 紀錄，運轉狀況摘要如圖 1.10-2。

依 TCMS 紀錄事故列車於 1649:54 時，以時速 118 公里/小時撞及土石流，撞擊瞬間，司機員將電門放置於"0"位置、駕駛端車底主風泵及重要設備損壞，導致總風缸壓力 (MR Pressure) 下降並觸發列車緊急緊制 (Emergency brake status)。列車撞及土石流 4 秒後，約 1649:58 時，由 1 車
