# 國家運輸安全調查委員會

## 重大運輸事故 事實資料報告

1140216 龍泰遊覽車新港鄉縣道 159 線往北  
追撞事故

報告編號：TTSB-HFR-25-08-001

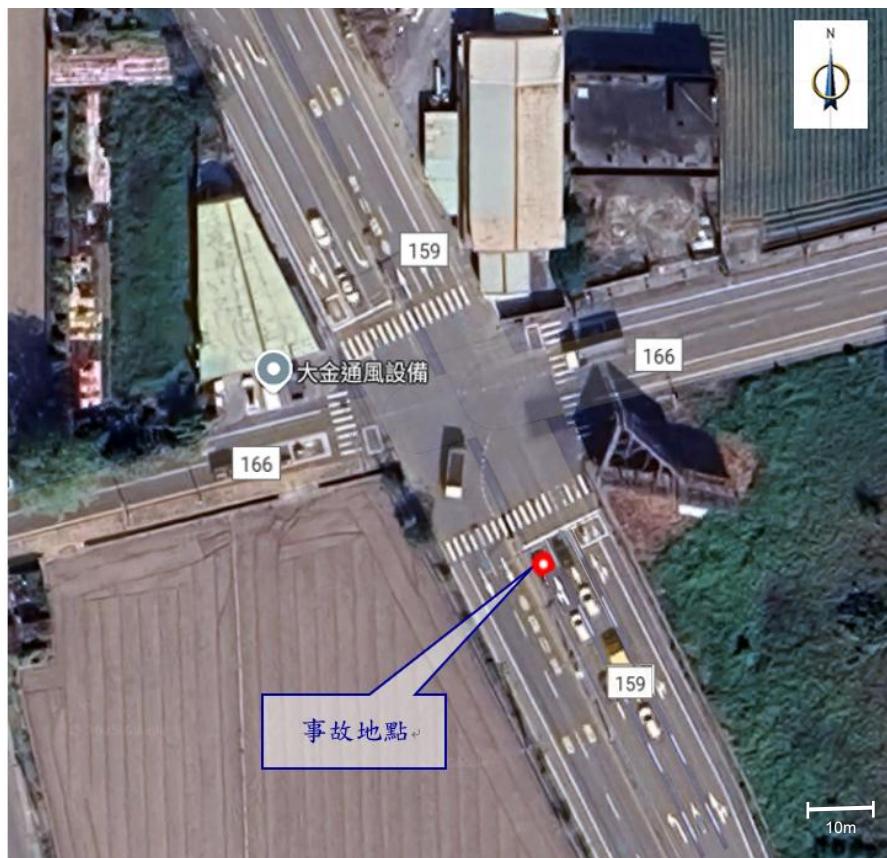
圖 1.8-1 事故地點路段車道布設及路面標線示意圖

4. 線形：事故地點為直線路段，縱坡度由-0.17%轉為 0.54%（南往北），超高率 1%（排水）。
5. 標線：路面邊線內側黃實線、外側白實線；3 快車道間劃設車道線，快車道與機車道間劃設白實線。
6. 標誌：指示標誌（地名、機慢車兩段左轉）。
7. 號誌：縣道 159 線及縣道 166 線路口，每日 6 時至隔日 2 時（共 20 小時）時制計畫為二時相、週期 97 秒（縣道 159 線綠燈 60 秒、黃燈 4 秒、全紅 2 秒；縣道 166 線綠燈 25 秒、黃燈 4 秒、全紅 2 秒），其餘 2 時至 6 時間為閃黃號誌。

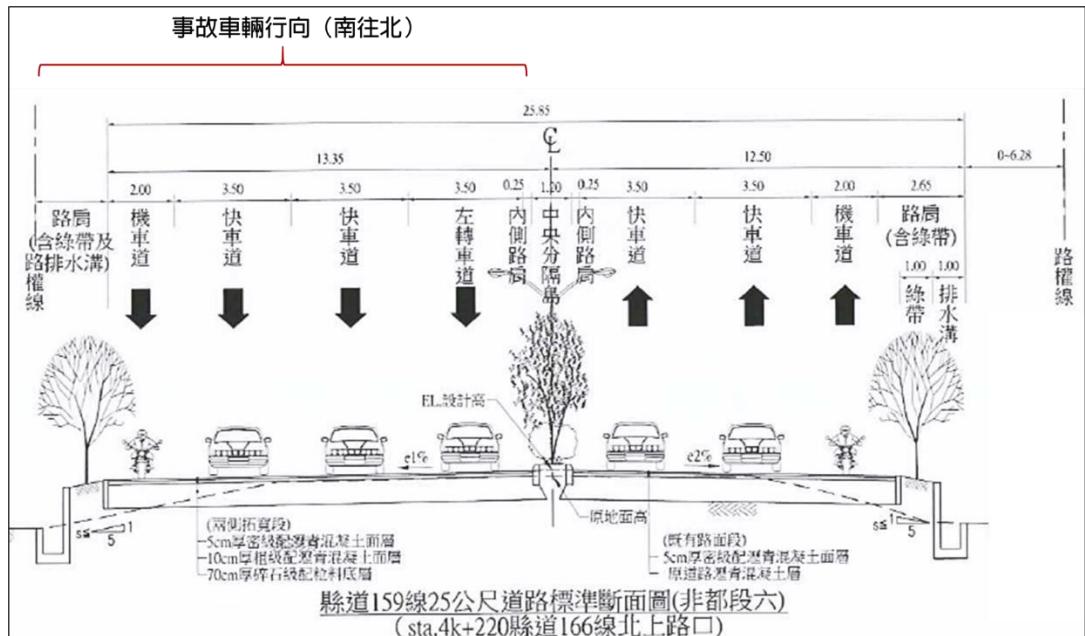
圖 1.8-2 事故路口橫斷面圖

快車道寬度各 3.5 公尺、機車優先道 2.0 公尺，內側路肩 0.25 公尺，未設外側路肩，詳圖 1.8-2。

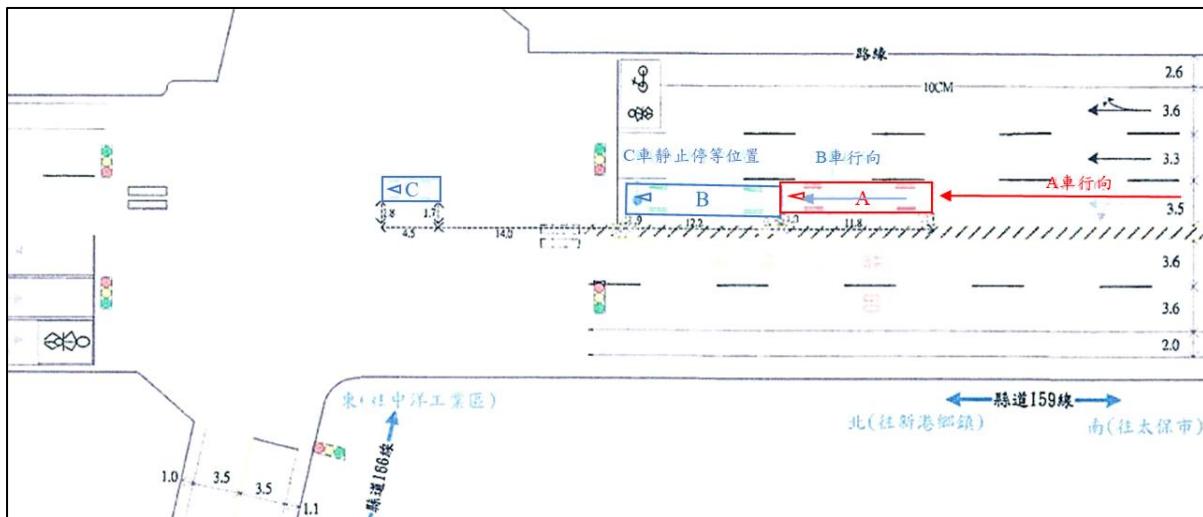
圖 1.10-1 道路交通事故現場圖

本次事故發生地點位於嘉義縣新港鄉月眉村縣道 159 線與縣道 166 線路口，事故發生後嘉義縣政府警察局民雄分局繪製道路交通事故現場圖，如圖 1.10-1。調查小組人員抵達現場時，事故車輛已移置，因此本會未進行事故現場測量作業。
