列車慢速出軌事故調查與 Simpack模擬軟體應用實務

報告人：陳建州

民國114年12月4日

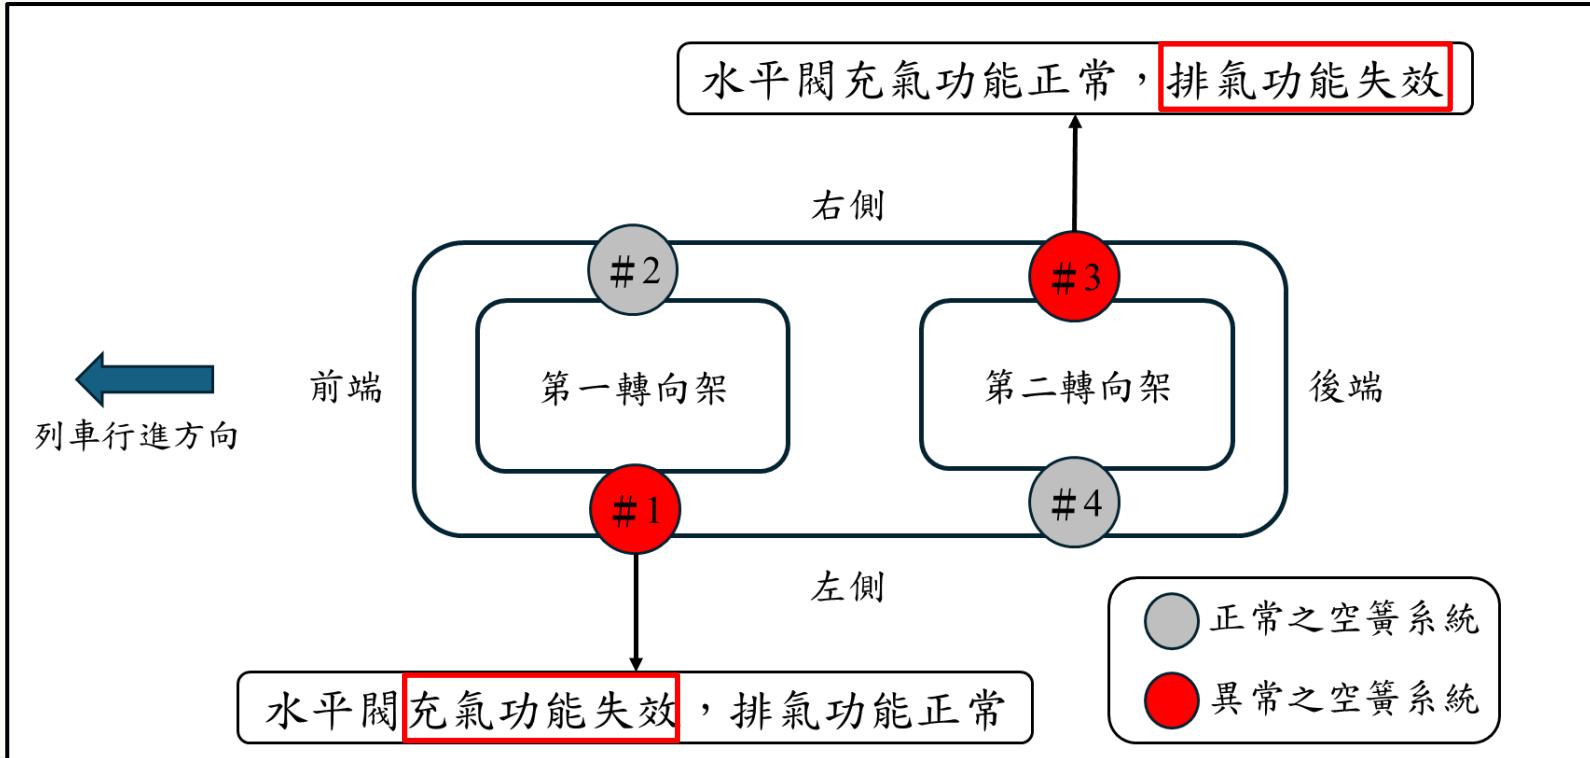
- 閥體內金屬鏽蝕 → 碎屑 → 活塞無法作動 → 水平閥失效
- 碎屑含非金屬元素
 - 主要為碳 (C)、氧 (O) → 金屬鏽蝕後的產物
 - 硅 (Si) → 潤滑矽油
 - 少量腐蝕性元素硫 (S) → 外部引入

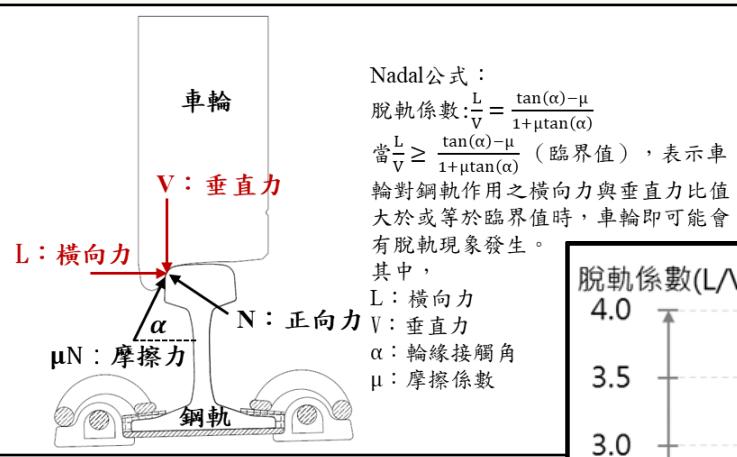
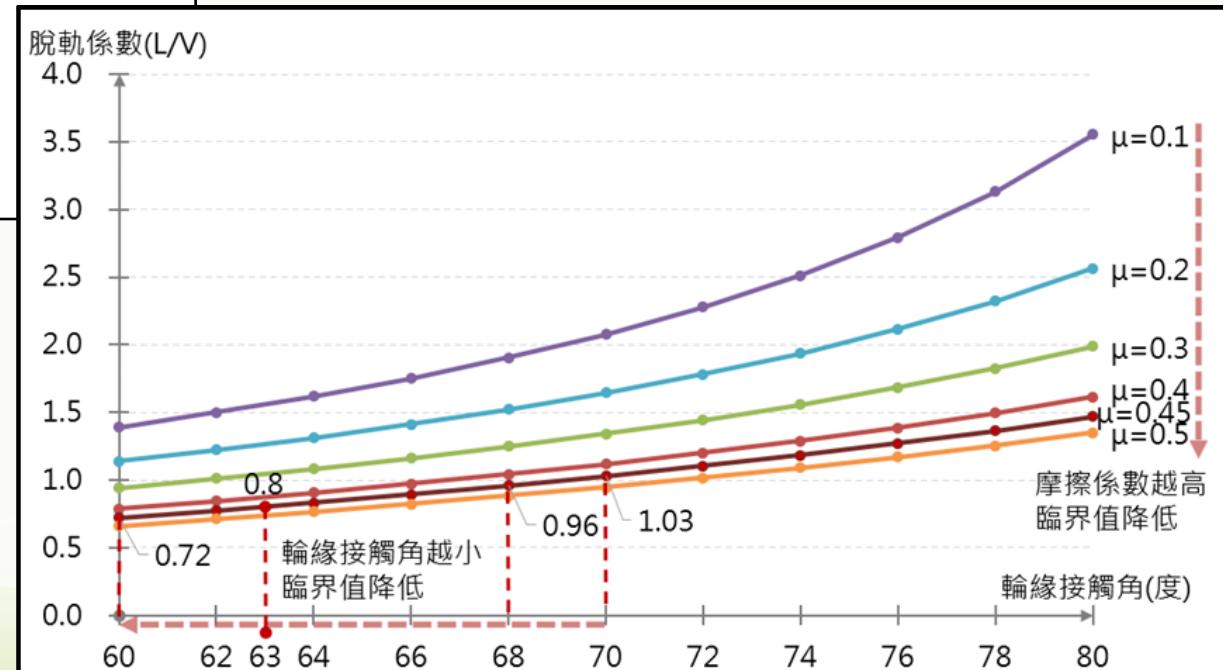
- DR1032運行於事故路段時，受到**空氣彈簧水平閥異常**的影響，第1轉向架右側車輪的垂直力顯著減少。另受事故路段**軌道平面性不整**的影響，DR1032第1轉向架右側車輪的垂直力顯著減少，甚至可能使車輪踏面未能接觸到鋼軌踏面，且該路段應設置而**未設置防脫護軌**。DR1032運行於事故路段時，**最低脫軌係數臨界值低於國際規範**，致DR1032第1轉向架右側車輪於K10+152爬上鋼軌，向行車方向的右側出軌。
