國家運輸安全調查委員會

重大運輸事故 調查報告

第 125 次車

七堵站出軌與設備損壞事故

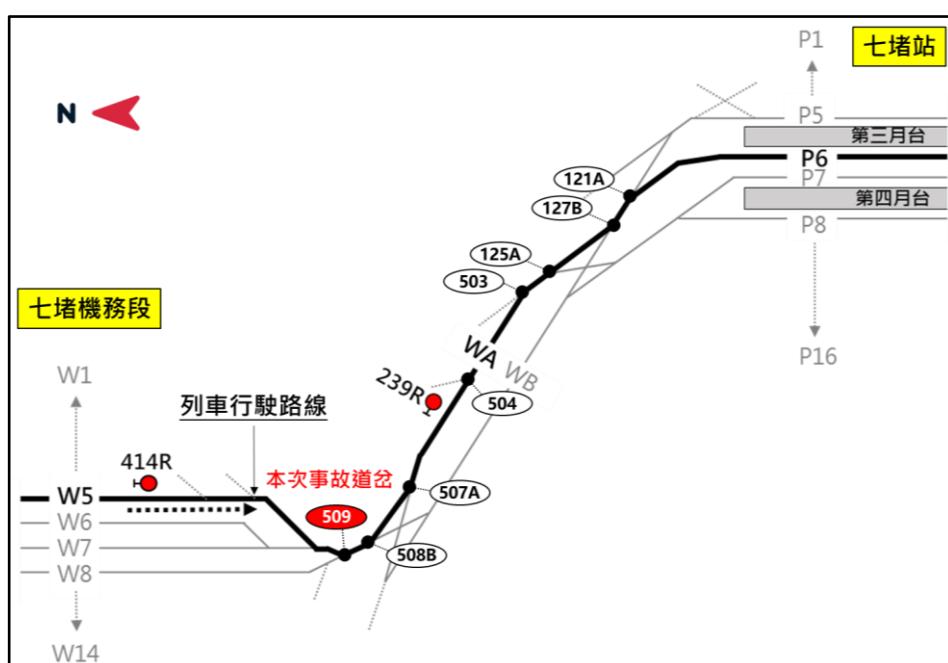
圖 1.1-3 事故列車出軌後行經之道岔位置示意

<p>503號轉轍器 504號轉轍器 125A號轉轍器</p>
轉轍器桿件	<p>第 509、508B、507A、504、503、125A、127B、121A 共 8 組轉轍器桿件變形。</p>

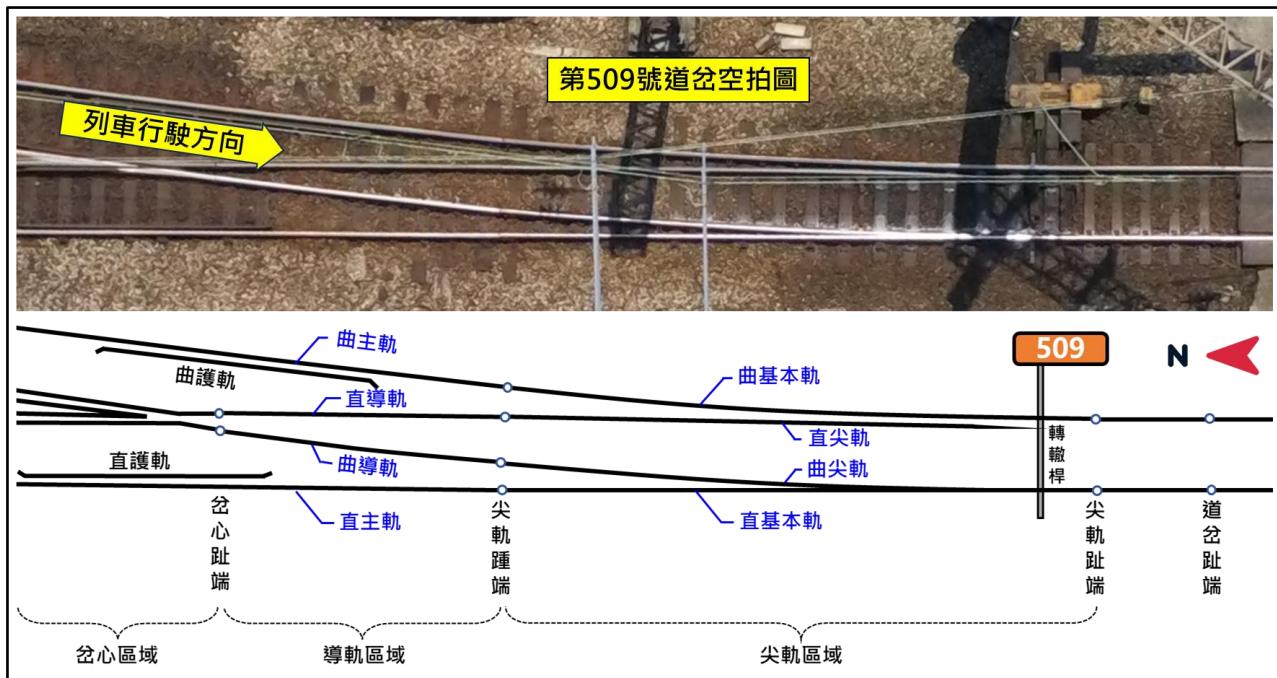
圖 1.6-1 第 509 號道岔空拍影像及結構示意圖

在軌道因素部分，依據事故地點第 509 號道岔現場檢視結果，未發現有鋼軌斷裂、路基失穩或道岔設備故障等情事，且經由線型量測顯示水平值均落在上、下限範圍內，因此亦可排除有軌道高低不整、扭曲等狀況；然而在軌距值部分，因明顯有靜態軌距擴大且超過限度之情形存在，因此研判事故路段軌距擴大應為導致列車出軌之促成因素。

有破損及壓陷情形，加上鋼軌下方基鈕亦有位移現象（圖 2.1-4），在此情形下車輛行經曲尖軌段時，右側曲尖軌會產生横向位移、垂直沉陷、向外側傾現象，造成動態軌距擴大（圖 2.1-5），可能使第 509 號道岔第 0 點之動態軌距值再擴大超過 22 公厘，致使左側車輪踏面與鋼軌無接觸量，造成左輪落下鋼軌並撞擊到止動擋。

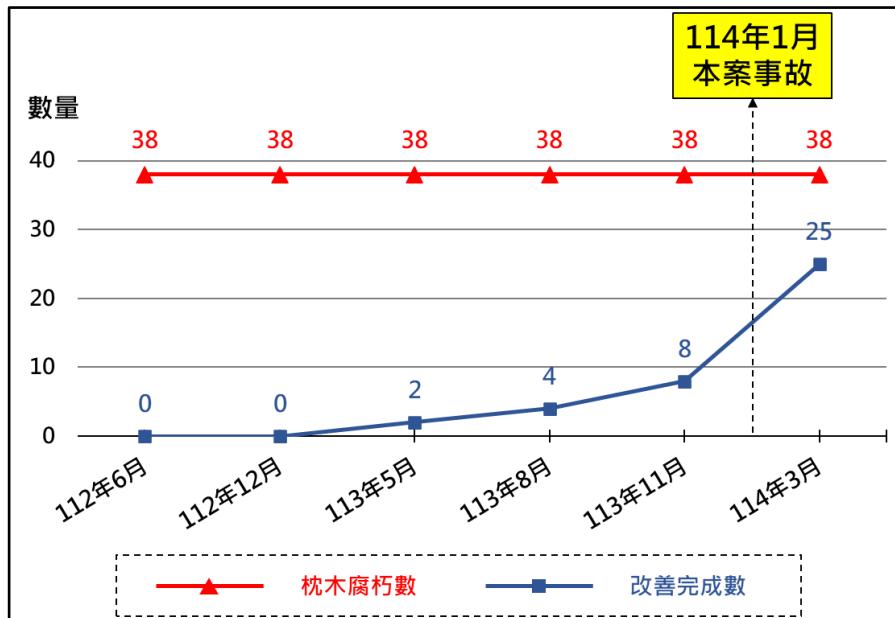
圖 1.6-3 七堵調車場範圍枕木腐朽及改善統計

是以持續更新且不刪除舊有資料的方式更新該表，累計至事故前最近一次民國 113 年 11 月紀錄中，七堵調車場範圍計有 38 筆枕木腐朽紀錄，此 38 筆枕木腐朽紀錄與民國 112 年 6 月之紀錄處所與數量均相同，在調查表中第 509 號道岔並未有枕木腐朽之紀錄。

臺鐵對於枕木腐朽之定義，為腐朽面積超過 30%以上且無法修補者，並有對枕木腐朽做風險等級與不良等級進行定義，惟依據 1.10.2 節，在事故後抽換下的 8 支枕木中，均有道釘孔洞擴大及枕木表面存在裂痕、破損、壓陷等情形，恐已無法達到枕木承載鋼軌及分散列車荷重之功能。本會認為，臺鐵現行雖然有對枕木腐朽進行定義及分類，惟可能因養護人員經驗與判斷上差異，無法確實將未符合功能之枕木進行辨識並進行更換，存在軌距因枕木功能不佳，於列車通過時產生軌距擴大導致列車出軌之風險。

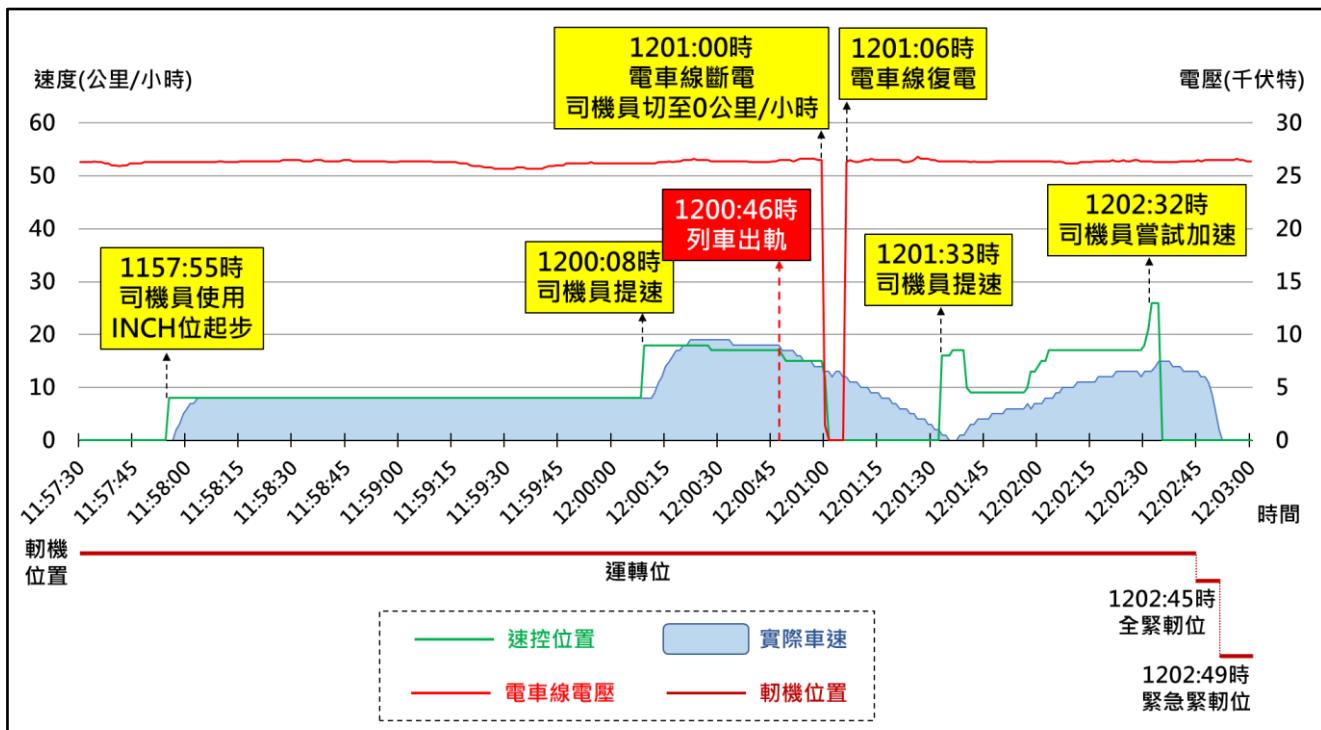
圖 1.9-3 事故列車 LCMS 運行紀錄解析

另從 LCMS 紀錄顯示，在列車出軌後，司機員於 1201:33 時提速，惟此時實際車速未能達到與速控位置相同之速度，於 1202:45 時司機員採取全緊軌減速，1202:49 時司機員實施緊急緊軌，列車於 1202:51 時停止，有關 LCMS 運行紀錄彙整如圖 1.9-3。

將 LCMS 中的故障紀錄列表 1.9-2，此類故障紀錄會顯示於 DDU 下方故障資訊欄中。檢視故障出現的時間點，均落於 1200:46 時列車出軌時間後，且因出軌後集電弓偏位導致電壓異常，因此有過電流設備告警產生，並於 1200:59 時集電弓與電車線之跳線撞觸產生跳電後，開始出現有低電壓異常之故障紀錄。

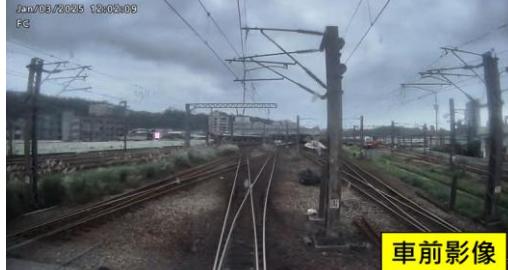
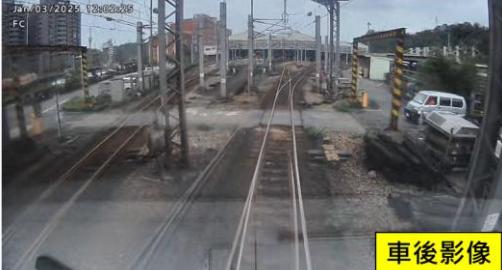
<p style="text-align: center;">後部機車 E502 號通過 508B 號道岔</p>

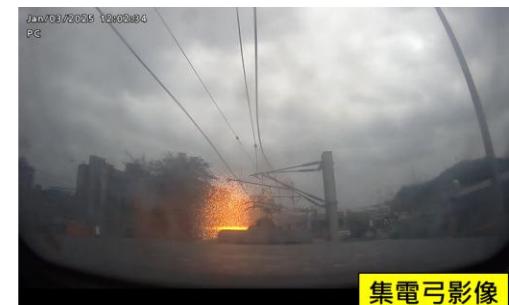
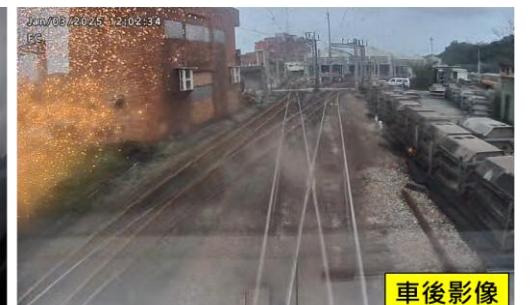
集電弓影像

車後影像
後部機車 E502 號通過 507A 號道岔、集電弓與電車線之跳線撞觸		
1201:35

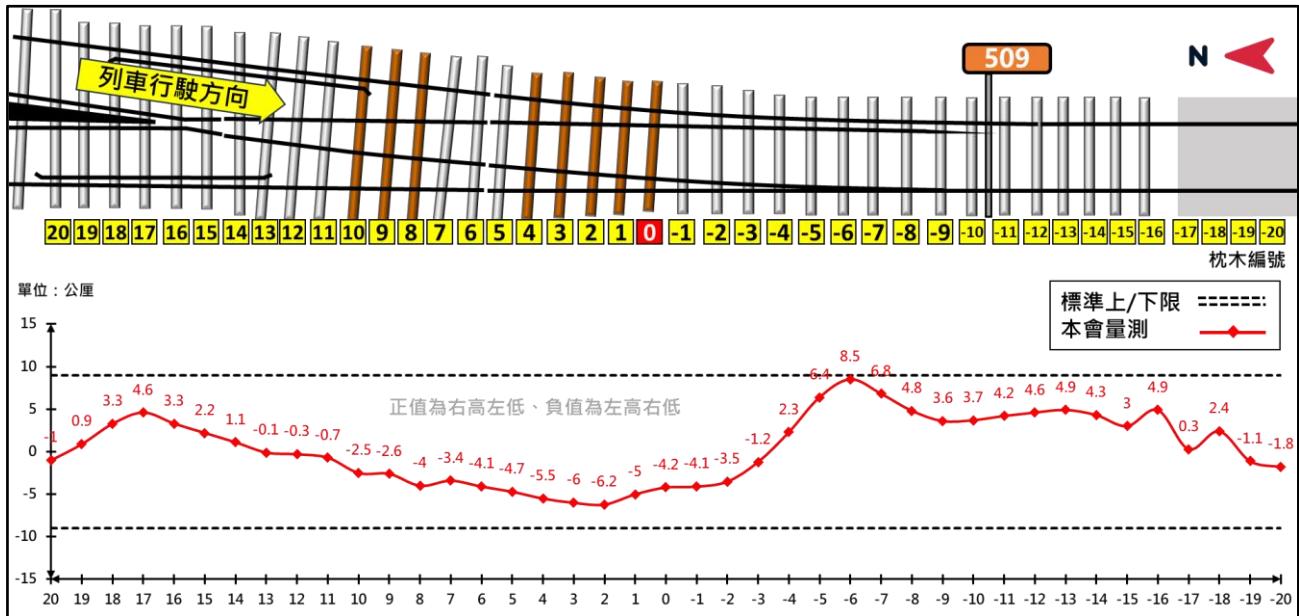
圖 1.10-6 第 509 號道岔水平量測結果

至於在道岔水平值量測部分，同樣是以第 0 點作為基準，向前、後方各 20 支枕木處進行量測，並參考臺鐵公司「工（安全文件）-016 道岔檢查表」水平容許不整值作為基準，將水平量測結果繪製如圖 1.10-6。

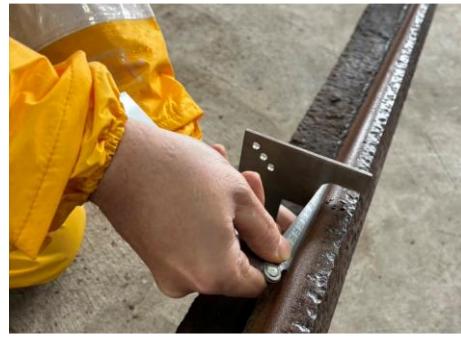
表 1.10-3 第 509 號道岔曲導軌磨耗量測結果

量測位置	頭部幅 10 公厘	頭部幅 20 公厘	頭部幅 30 公厘	頭部幅 40 公厘
標準值	未規範			
磨耗值	9.5	9	6.5	6.5
備註	1. 單位為公厘。 2. 部頒養護規範未規範「側線之尖軌」標準，臺鐵公司比照特甲級線 11 公厘標準辦理。

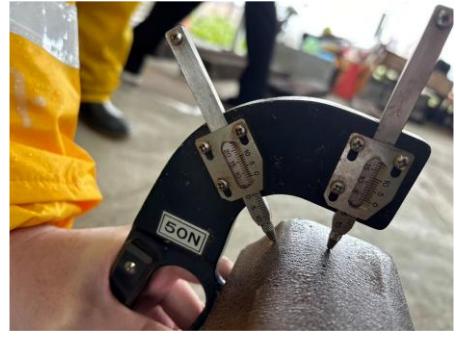
量測位置	1	2	3	4	5	6	7	8	9
標準值	未規範								
磨耗值	8	11	11	11.5	10	7	5.5	4	2
備註	1. 單位為公厘。 2. 部頒養護規範未規範「側線之分岔內鋼軌」標準，臺鐵公司比照特甲級線 11 公厘標準辦理。 3. 自趾端起每 50 公分量測 1 點。

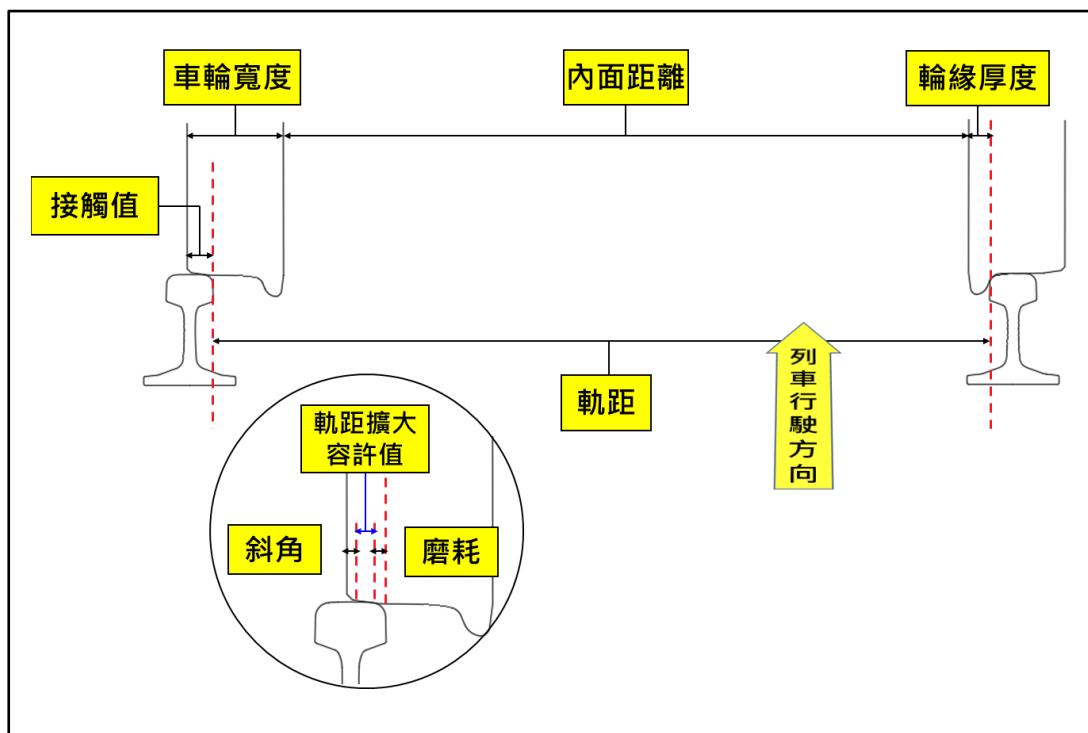
圖 2.1-2 軌距擴大容許計算說明示意

為驗證第 509 號道岔量測到的靜態軌距值，以及在與車輪動態接觸時的可能情形，本會參考日本運輸安全委員會於 2018 年就 1,067 公厘軌距軌道提出的軌距擴大建議報告¹⁶（詳附錄 6），其中對於軌距擴大容許值之計算方式說明如下：

- 接觸值 = 車輪寬度 + 內面距離 + 輪緣厚度 - 軌距；
- 軌距擴大容許值 = 接觸值(車輪寬度 + 內面距離 + 輪緣厚度 - 軌距) - 磨耗與斜角 - 餘裕值（如圖 2.1-2）；
- 磨耗與斜角係考量車輪寬度磨耗與車輪踏面端部斜角，以 10 公厘計算；
- 另再加計一組保守的安全餘裕值，以 10 公厘計算。

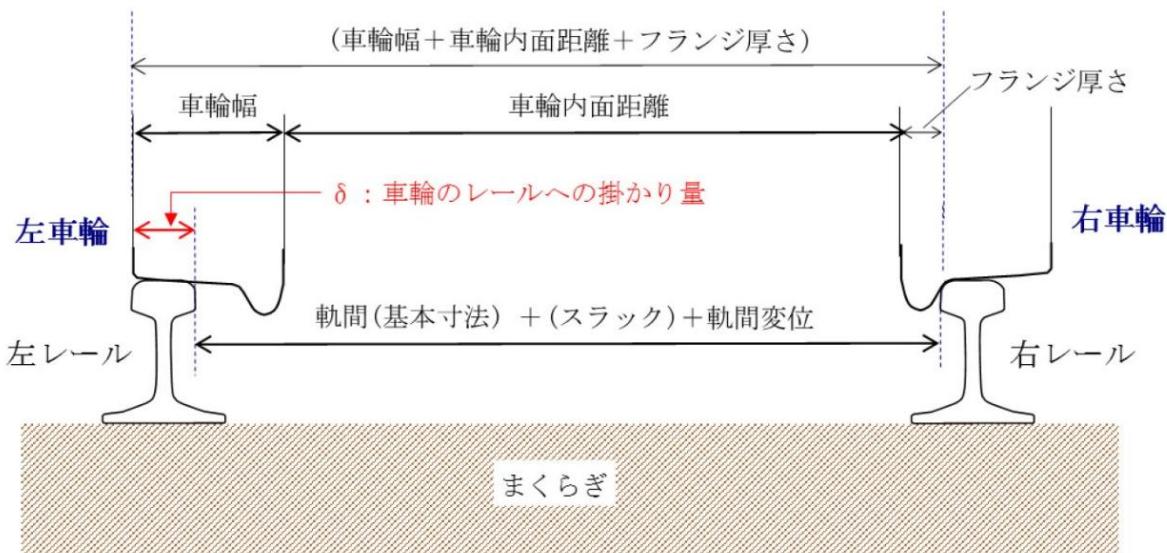
図6 軌間変位の限度値

ここで、輪軸の寸法(最小値)、軌間(基本寸法)1,067mm及びスラック0mmとすると、
 軌間変位の限度値 = $(\text{車輪幅} + \text{車輪内面距離} + \text{フランジ厚さ}) - \text{軌間(設計値)} - 10 - 10$
 $= (120+988+22) - 1,067 - 10 - 10 = 43 \approx 40$ (mm)
