國家運輸安全調查委員會

重大運輸事故 調查報告

1140124 WEI SEN NO.8 貨輪於連江
縣北竿外海擱淺及船員罹難事故

報告編號：TTSB-MOR-26-01-001

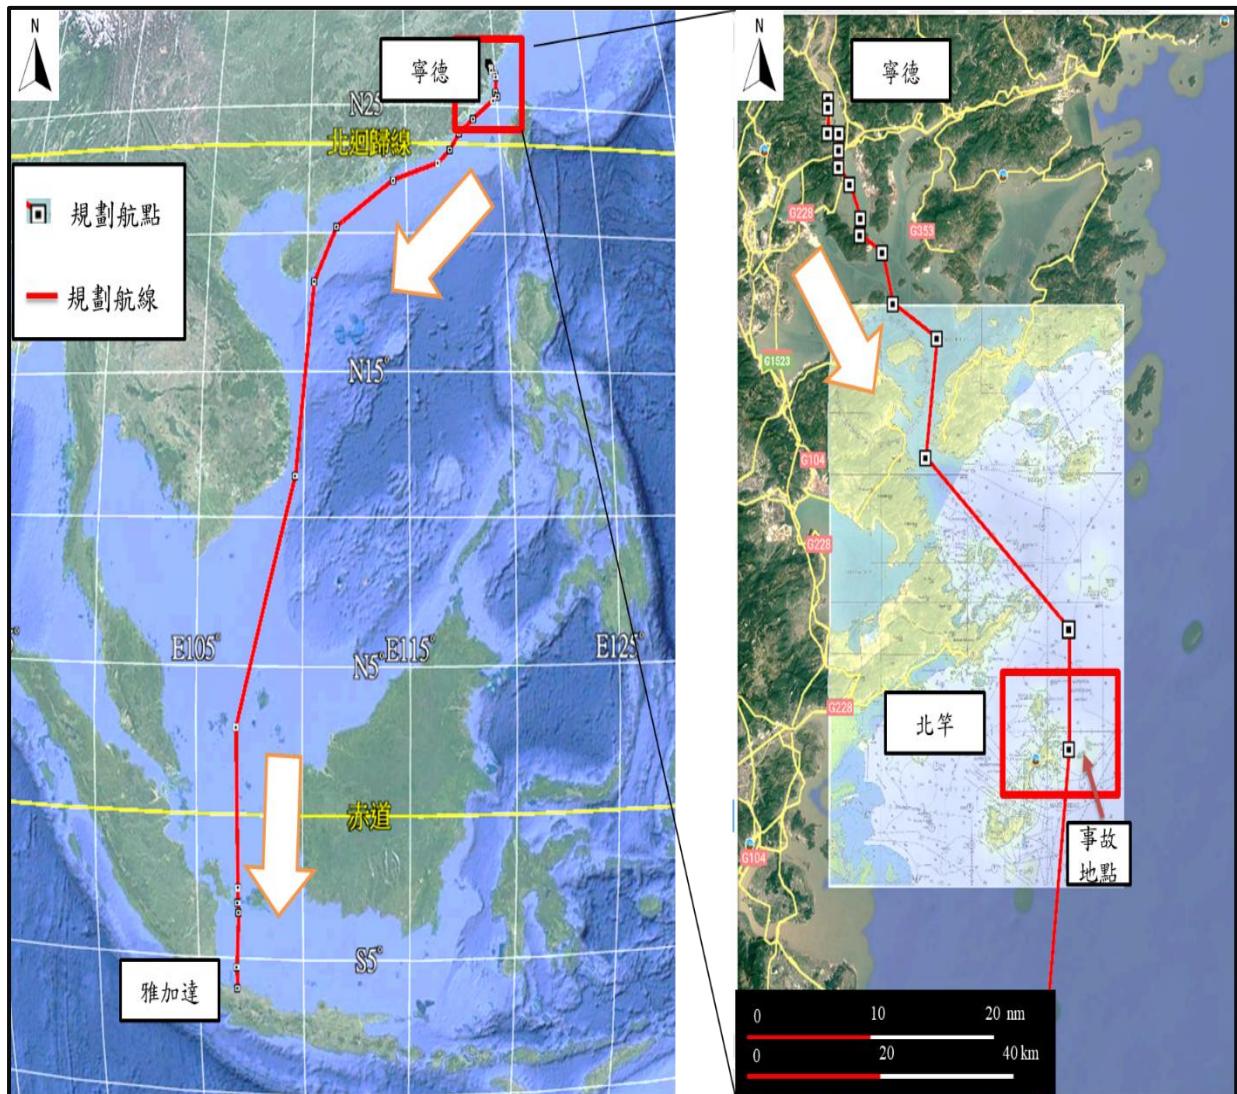
圖 1.1-2 「巍」輪航行計畫與衛星影像套疊圖

1. 開航前，「巍」輪船長使用不適合沿海航行的小比例尺海圖規劃航線，該海圖水深解析度不足，規劃時不易發覺可能擱淺的風險，且於航行中依未修正磁差 ($5^{\circ}18'W$) 之磁羅經操作航向，致該輪航向偏離原訂航線。
2. 「巍」輪夜間航行期間，由 1 名幹練水手操舵，船長未持續使用航儀監控、定位及修正船位偏差，於夜間及近滿漲潮情況下難以目視礁石，致「巍」輪偏離預定航線 0.7 浬，並駛入三連嶼礁石區擱淺。
3. 「巍」輪船長於夜間撤離時，因海象不佳及船體晃動因素落海，後經海巡署巡防艇人員尋獲時該船長已無生命跡象，確認為溺水窒息死亡。

民國 114 年 1 月 24 日 1426 時¹，一艘貝里斯籍液貨船，船名 WEI SEN NO.8（巍森 8 號，以下簡稱「巍」輪，詳圖 1.1-1），IMO 編號 1085679，載有 8 名印尼籍船員，總噸位 1624，於中華人民共和國（以下簡稱中國）福建省寧德港變更船旗國、船東及船員後，於空載情況下，駛離寧德港前往印尼雅加達港（航行計畫，詳圖 1.1-2）。

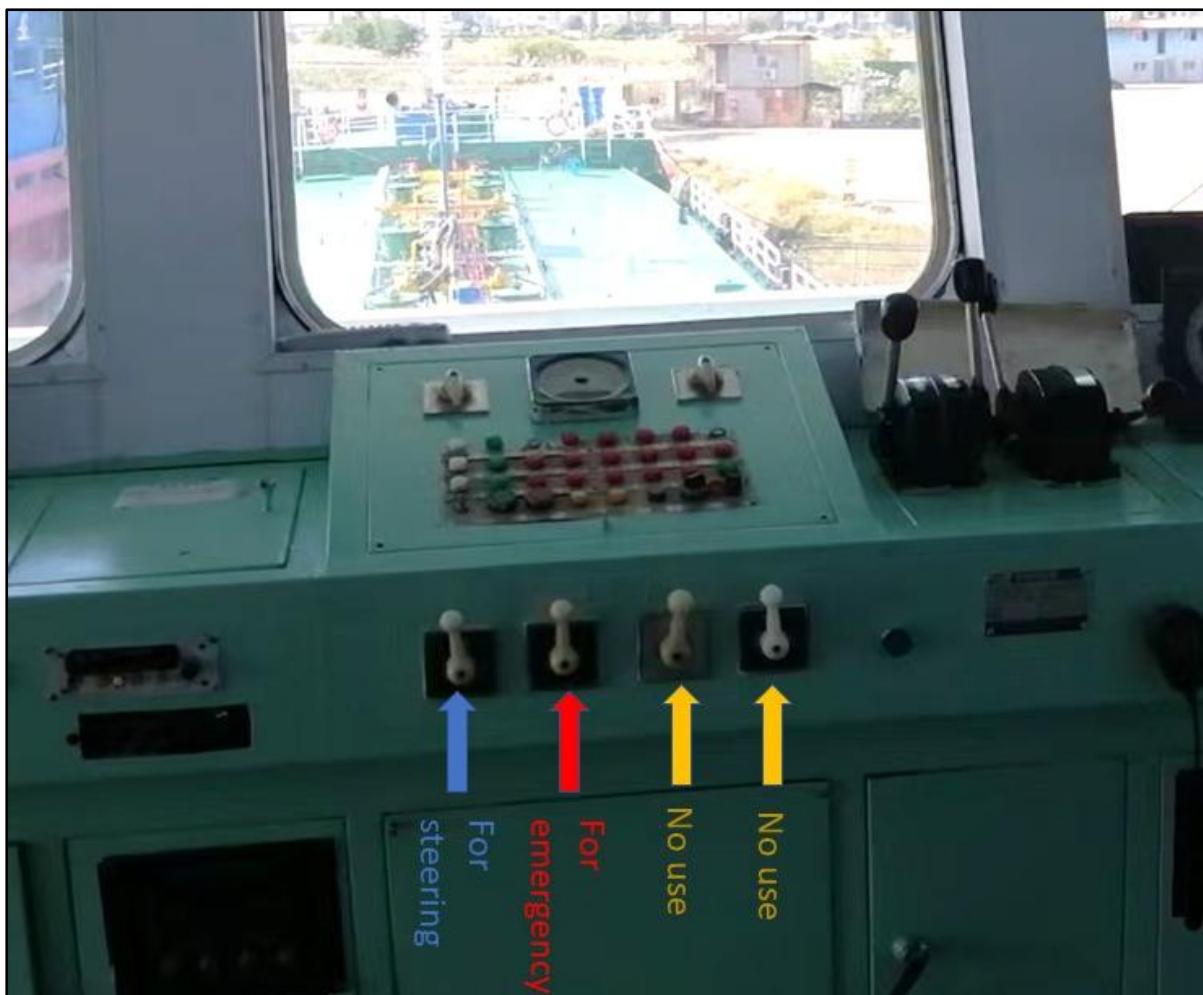
圖 1.7-3 「巍」輪駕駛臺操舵系統檔案照片（船東提供）

依據船東提供之照片及船員訪談紀錄，「巍」輪駕駛臺操舵系統為非隨動式操舵裝置控制系統（Non-Follow-Up Type Steering Gear Control System, NFU），共 4 支操縱桿，包括：1 支主要操縱桿、1 支應急備用操縱桿、另 2 支屬於無使用的操縱桿（詳圖 1.7-3）。

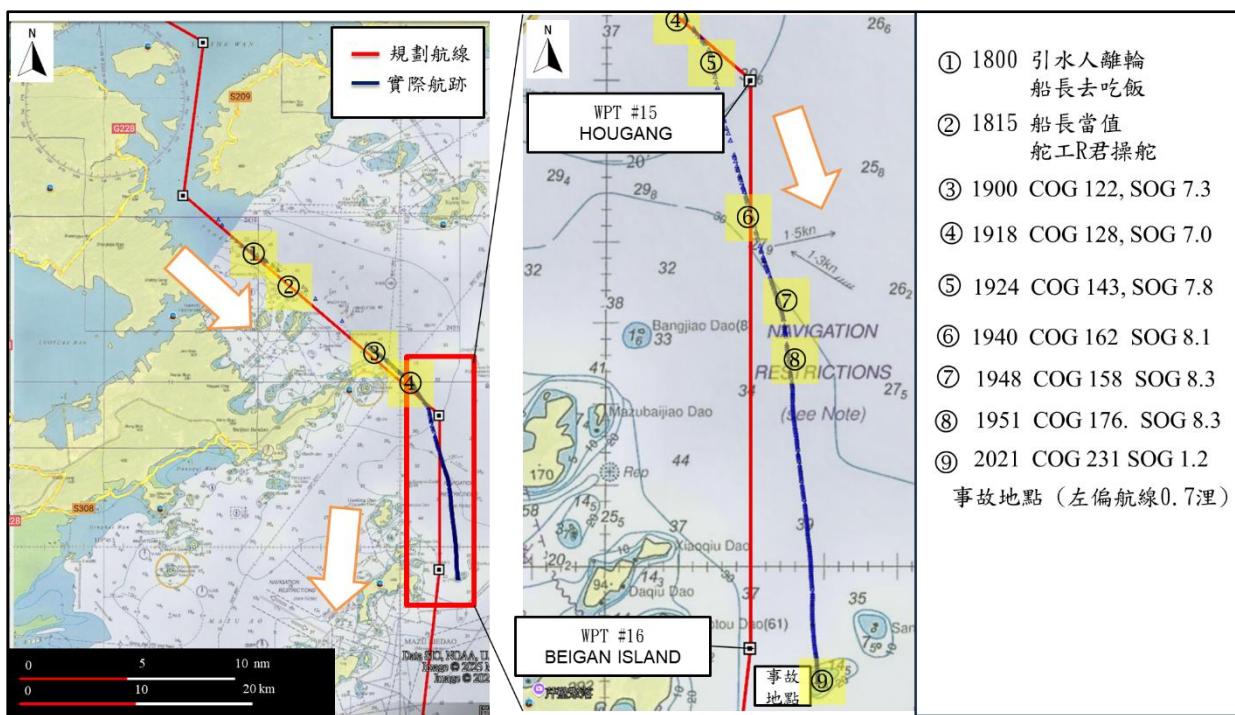
圖 1.10-1 「巍」輪 AIS 航跡圖

- 1 月 24 日 1900 時，「巍」輪距北竿約 8.7 浬相對北竿方位 004 度，COG 145 度、SOG 7.5 節。(船位詳圖 1.10-1，編號③)
- 1 月 24 日 1918 時，COG 128 度、SOG 7.0 節。(船位詳圖 1.10-1，編號④)
- 1 月 24 日 1924 時，「巍」輪抵達航點「Hougang」前 0.7 浬右轉，距北竿約 7.8 浬、相對北竿方位 010 度，COG 143 度、SOG 8.3 節。(船位詳圖 1.10-1，編號⑤)
- 1 月 24 日 1940 時至 1950 時，「巍」輪距北竿約 4.0 浬、相對北竿方位 030 度，COG 176 度、SOG 8.1 節；參考水深 35 至 40 公尺。(船位詳圖 1.10-1，編號⑥，⑦，⑧；圖 1.10-2)
- 1 月 24 日 2016 時，「巍」輪抵達航點「Beigan Island」右側 0.7 浬朝南行駛，COG 177 度、SOG 8.6 節；參考水深 35 公尺。(水深圖詳圖 1.10-2，左圖)
- 1 月 24 日 2020:57 時，「巍」輪距北竿約 1.9 浬、相對北竿方位 090 度，COG 178 度、SOG 5.0 節；參考水深從 10 公尺減為 5 公尺。(水深圖詳圖 1.10-2，右圖)
- 1 月 24 日 2021 時，「巍」輪擋淺於三連嶼其中一座礁石中，COG 177 度、SOG 1.1 節；船位向左偏離規劃航線約 0.7 浬；參考水深 0.9 公尺至 2.0 公尺。(位置詳圖 1.10-1，編號⑨及圖 1.10-2)
- 1 月 25 日 0615 時，「巍」輪最後一筆 AIS 紀錄，COG 360 度、SOG 0.0 節。
