# 國家運輸安全調查委員會

### 調查報告

1140514 立沛貨櫃船於緬甸仰光港碰撞事故

報告編號：TTSB-MOR-26-03-001

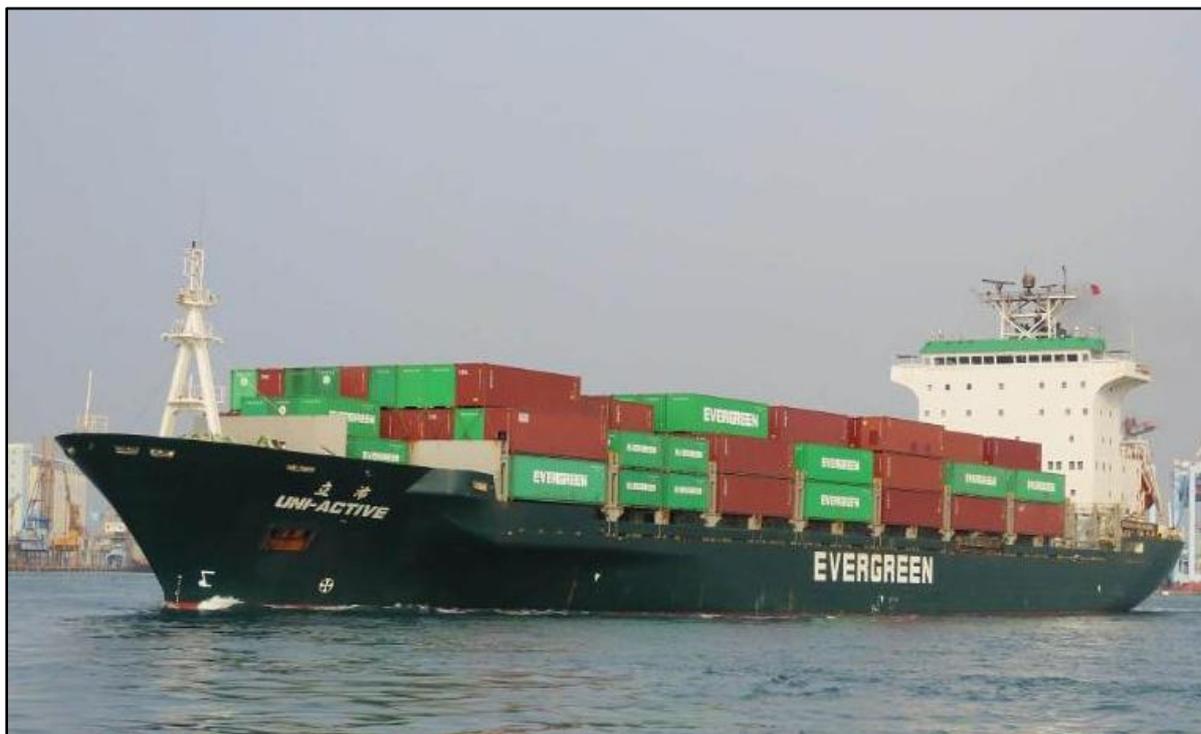
圖 1.1-1 立沛輪檔案照片<sup>4</sup>

民國 114 年 5 月 14 日 1342 時（當地時間<sup>1</sup>），國籍貨櫃船「立沛」（英文船名：Uni-Active，以下稱立沛輪，如圖 1.1-1），IMO<sup>2</sup>編號 9130547，總噸位 14807，船長 165.00 公尺，船寬 27.10 公尺，貨櫃總裝載量為 1,296 TEU<sup>3</sup>，於緬甸仰光港河道內出港執行調頭作業期間，船尾碰撞停泊於該碼頭 3 艘併靠之船舶，該 3 船由外至內分別為 Navy 217、Dana Hlaing（併靠於 Navy 271 之內）及 Annawar Aung 8（靠泊於碼頭，以上三船詳圖 1.1-2 至 1.1-4）。本次事故造成 Navy 217 及 Dana Hlaing 沉沒，Annawar Aung 8 船體受損，未造成人員傷亡及環境污染。

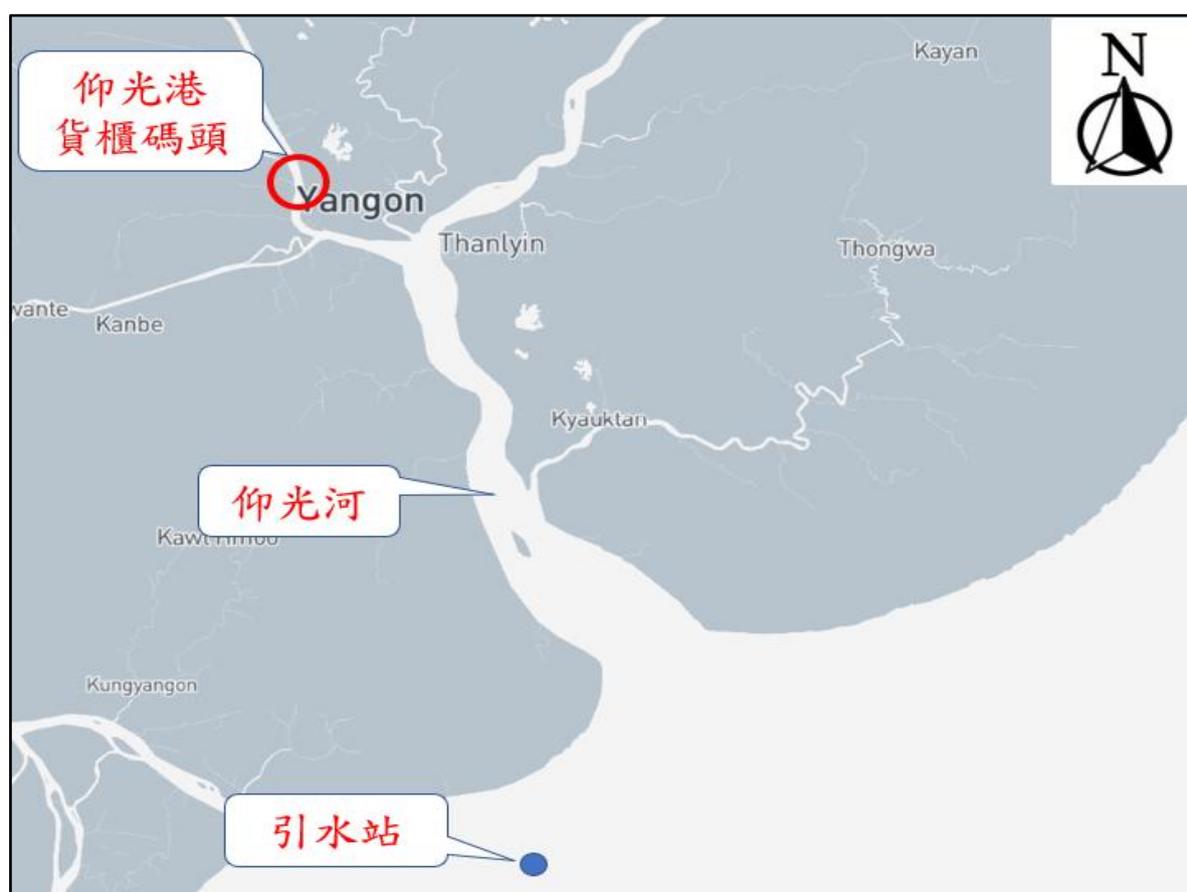
圖 1.7-1 事故位置及引水站位置示意圖

該水域未設置船舶交通服務 (Vessel Traffic Service, VTS) 系統，船舶主要依靠 VHF 通訊與港務局及引水單位聯繫。

本會於民國 114 年 9 月 2 日以電子郵件方式向緬甸海事管理局(DMA)詢問有關仰光河錨地 (如 Ahlone Reach) 船舶調頭或離泊作業是否須使用拖船，以及港口或領航相關規定。截至本報告完成前，尚未收到回覆。
