國家運輸安全調查委員會

重大運輸事故 事實資料報告

第 7501 次貨物列車

雙溪站至三貂嶺站間正線出軌

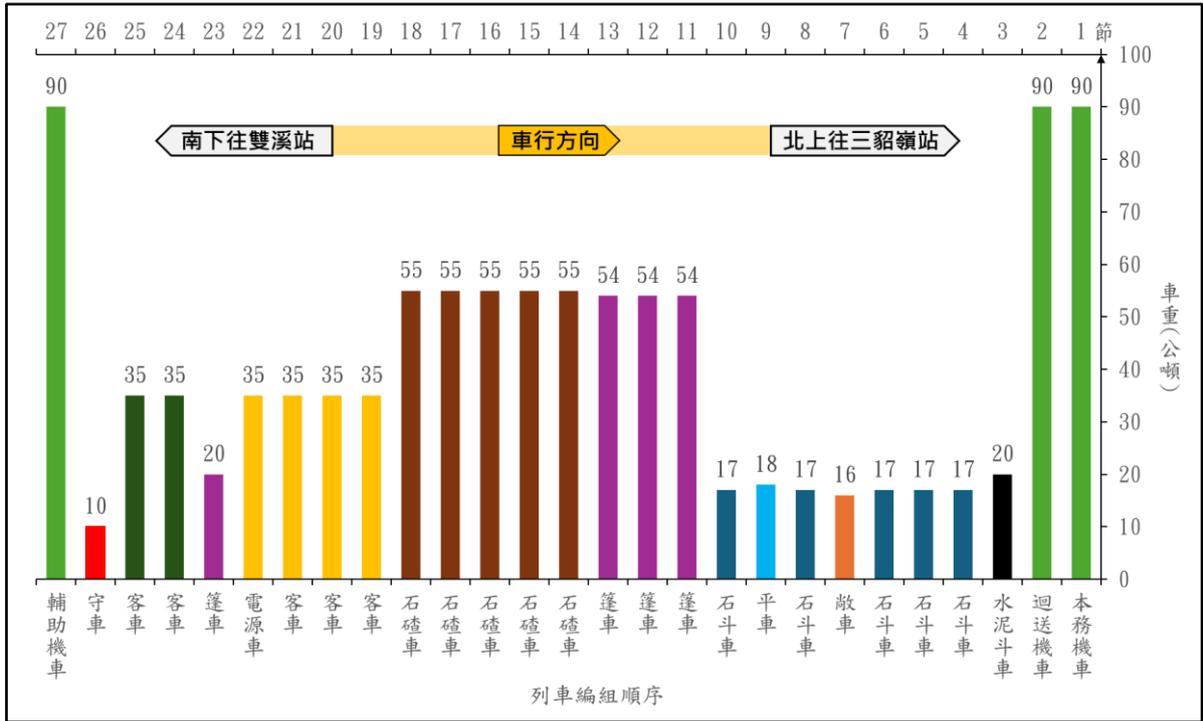
圖 1.5-1 事故列車編組車重分佈

事故列車實際車輛數共有 27 節，依據「行車特定事項」第 11 條規定各種車輛之延長換算車數，事故列車編組換算車數計 51.7 車；第 12 條規定，宜蘭線全區間限制換算車數⁸最大為 55 車。

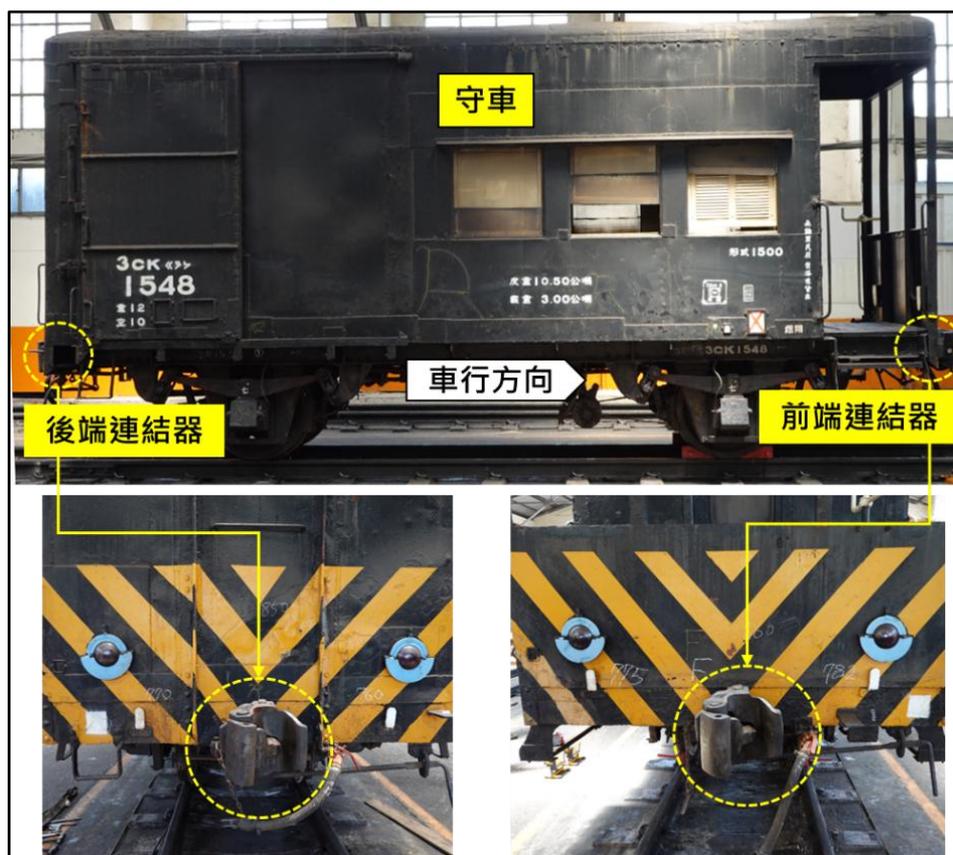
圖 1.10-1 守車連結器安裝位置

事故列車之守車連結器屬於柴田式一般型，安裝位置如圖 1.10-1，為確認其功能狀態，專案調查小組於 114 年 6 月 24 日前往宜蘭機務段進行連結器細部拆解作業。

經調查人員現場檢視連結器主體結構(含緩衝橡皮)及框架，均未發現外觀有明顯變形現象或撞擊痕跡，如圖 1.10-2 及圖 1.10-3。

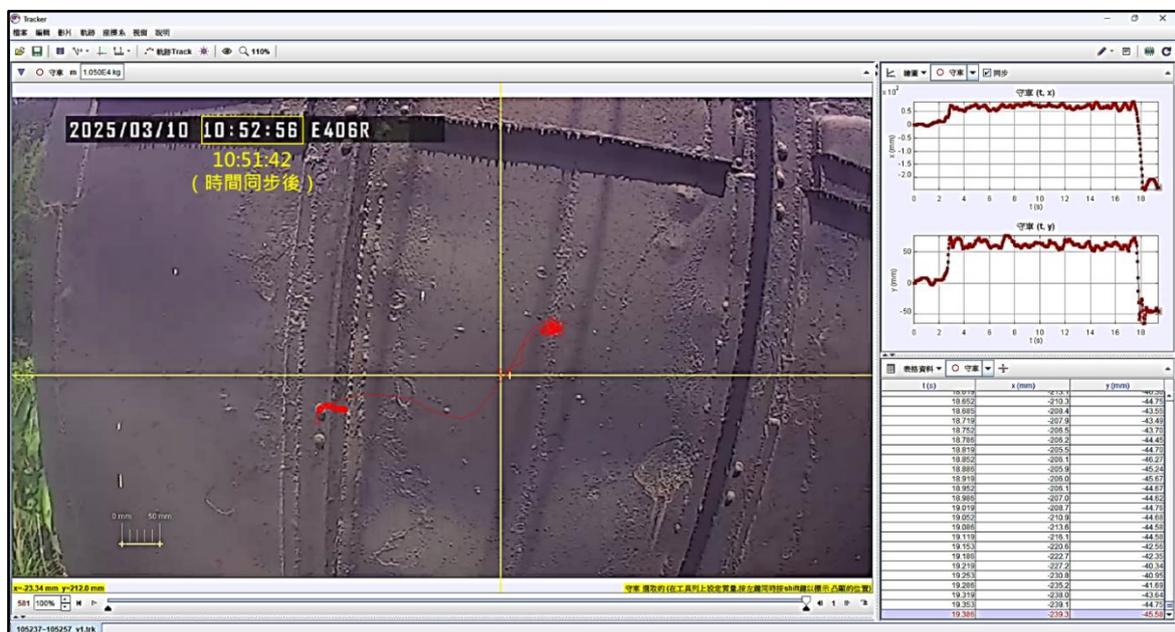
圖 1.10-4 影像分析結果輸出畫面

分析結果顯示，守車於 1051:26 時通過里程約 K20+745(電桿編號 38) 後，影像畫面之參考點向右移動約 7 公分，該位置調查人員經現場檢視，軌道上之軌枕確實有一條連續性撞擊痕跡產生，如圖 1.10-6，距離防脫護軌端部約 2.5 公尺，小於守車兩車輪組之軸距 3.9 公尺。

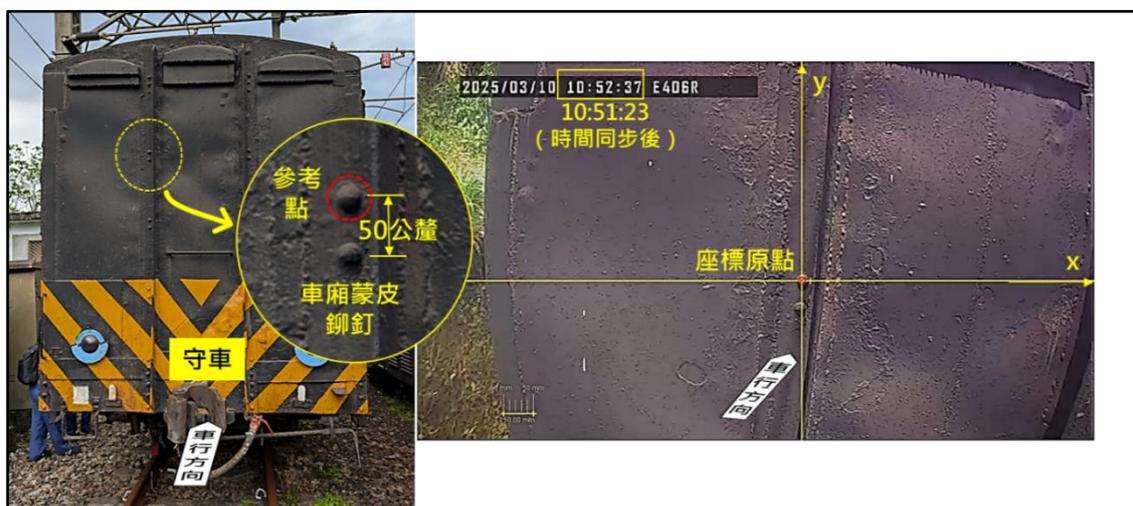
圖 1.10-5 軟體參考點及位移校正基準示意

本案將影像畫面中守車之車廂蒙皮鉚釘設定為參考點，以兩鉚釘之實測間距 50 公釐作為計算鉚釘位移量之校正基準，如圖 1.10-5，利用軟體自動追蹤並分析影像鉚釘橫向位置 (X 軸) 變化情形，檢視守車之車廂在發生橫向晃動幅度增加時，對應實際路線軌道軌枕磨損的變化情形，進而協助了解守車車輪組之可能發生出軌順序。

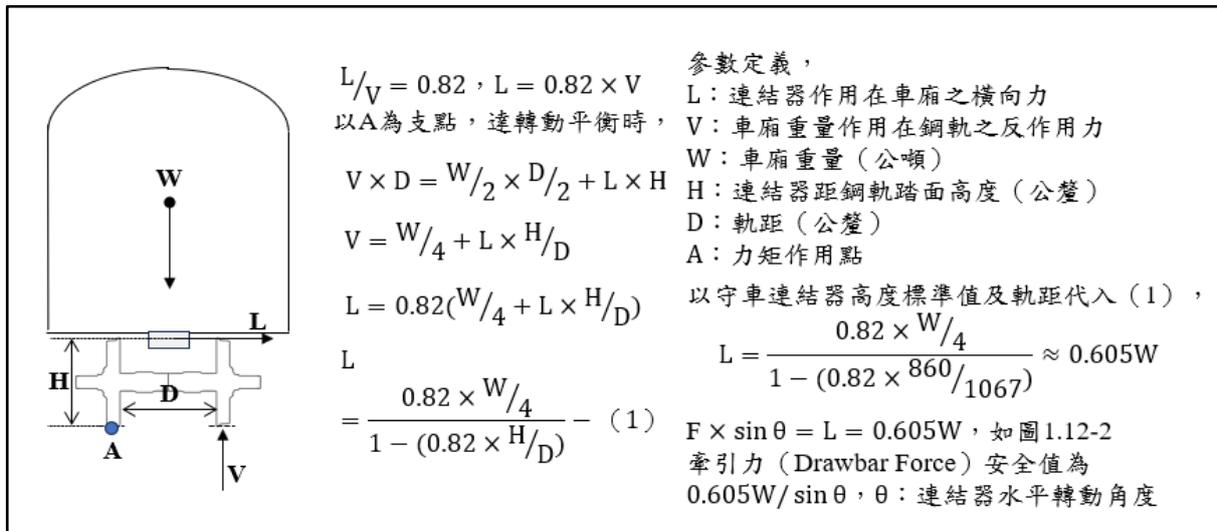
圖 1.12-1 車廂之車輪組受力關係示意

牽引力大於或等於該安全值時，守車車輪即可能產生爬軌的風險。

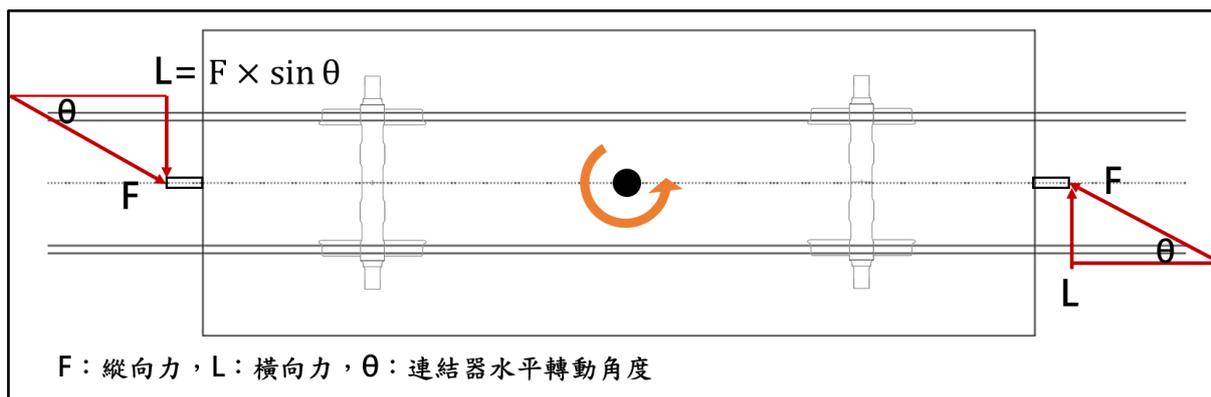
圖 1.12-2 車廂連結器受力分布示意

加拿大國家研究委員會_汽車與地面運輸（National Research Council of Canada Automotive and Surface Transportation）於列車縱向力限制研究報告（In-train force limit study）中，針對列車編組之車廂間縱向力限制進行研究，第 2.1 節說明當車廂間產生較高的縱向力及較大的連結器水平轉向角度時，其伴隨之連結器橫向力將可能導致車輪出軌。第 2.2 節拉直效應（Stringlining）中說明列車編組通過曲線，若車廂間形成過大拉力將使列車向內側鋼軌方向呈現直線形式，增加其車輪對鋼軌的橫向力，使得脫軌係數升高，可能導致車輪脫軌。另外於第 2.3 節折刀效應¹⁸（Jackknifing）中說明，在列車編組之車廂間產生過多的推擠情形，通常不會造成車廂傾倒，但有車輪爬軌或鋼軌受力擠壓傾倒的風險。有關車廂連結器受力分布示意如圖 1.12-2。
