國家運輸安全調查委員會

重大運輸事故 事實資料報告

山里站至鹿野站間正線出軌事故

報告編號：TTSB-RFR-26-03-001

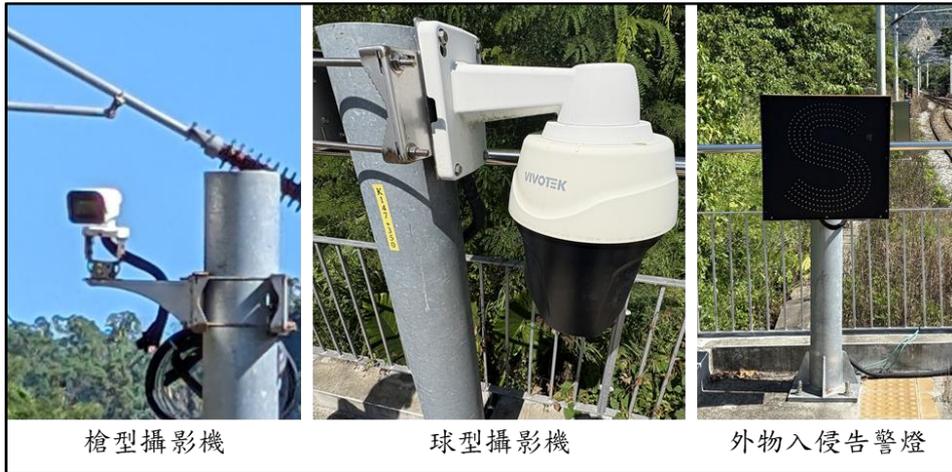
圖 1.6-1 槍型攝影機、球型攝影機及外物入侵告警燈

外物入侵告警系統利用影像辨識及分析技術，於偵測到外物入侵軌道區時自動觸發告警，以利值班人員採取應變措施，並警示接近該區域之列車停車，確保運轉安全。該系統之現地設備包含槍型及球型攝影機、外物入侵告警燈及道旁設備箱等，如圖 1.6-1。

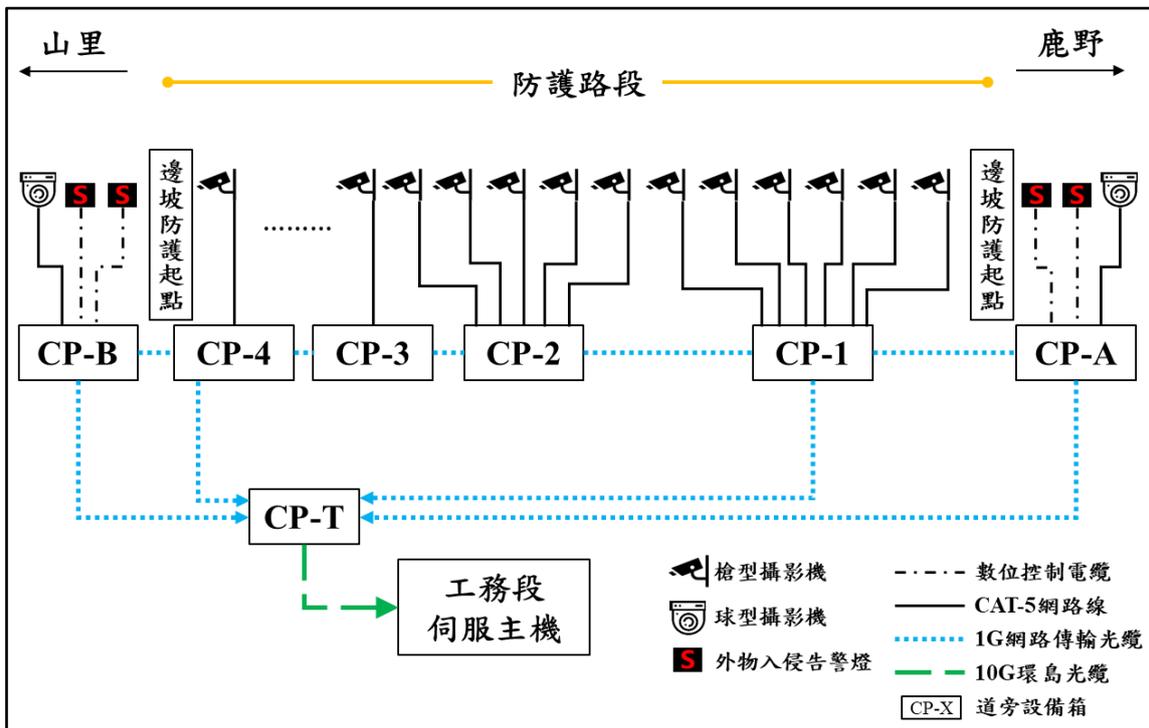
圖 1.6-2 山里站至鹿野站間外物入侵告警系統現地設備

槍型及球型攝影機透過網路線將影像傳送至道旁設備箱。外物入侵告警燈則透過數位控制電纜與道旁設備箱連接，以執行告警燈號之驅動與控制。各道旁設備箱再透過 1G 網路傳輸光纜串接後，匯流至 CP-T 設備箱，最後透過 10G 環島光纜連接至責任工務段內之伺服主機，如圖 1.6-2。

該系統平時使用市電供電，停電時切換發電機供電。事故當時現場仍有市電，但因攝影機的乙太網供電 (Power over Ethernet, PoE) 網路線遭落石砸損，導致攝影機供電中斷而失效。另事故當日，為現地光纜斷裂，與環島骨幹環無關。現地光纜並無備援設計，契約亦未要求。

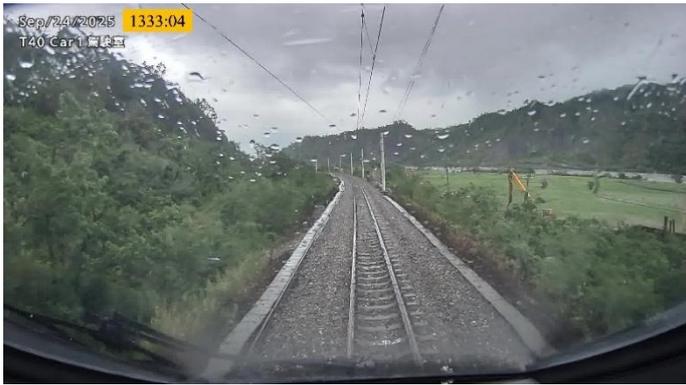
A first-person view from a train's front camera showing the tracks ahead. The sky is overcast and grey. There are green hills and fields on either side. The text 'Sep/24/2025 1333:04' and 'T40 Car 1' is visible in the top left corner.	列車停止。
