國家運輸安全調查委員會

重大運輸事故調查報告

1140303 廣承泰遊覽車臺北市民權東路二段
往東自撞事故

報告編號：TTSB-HOR-26-03-001

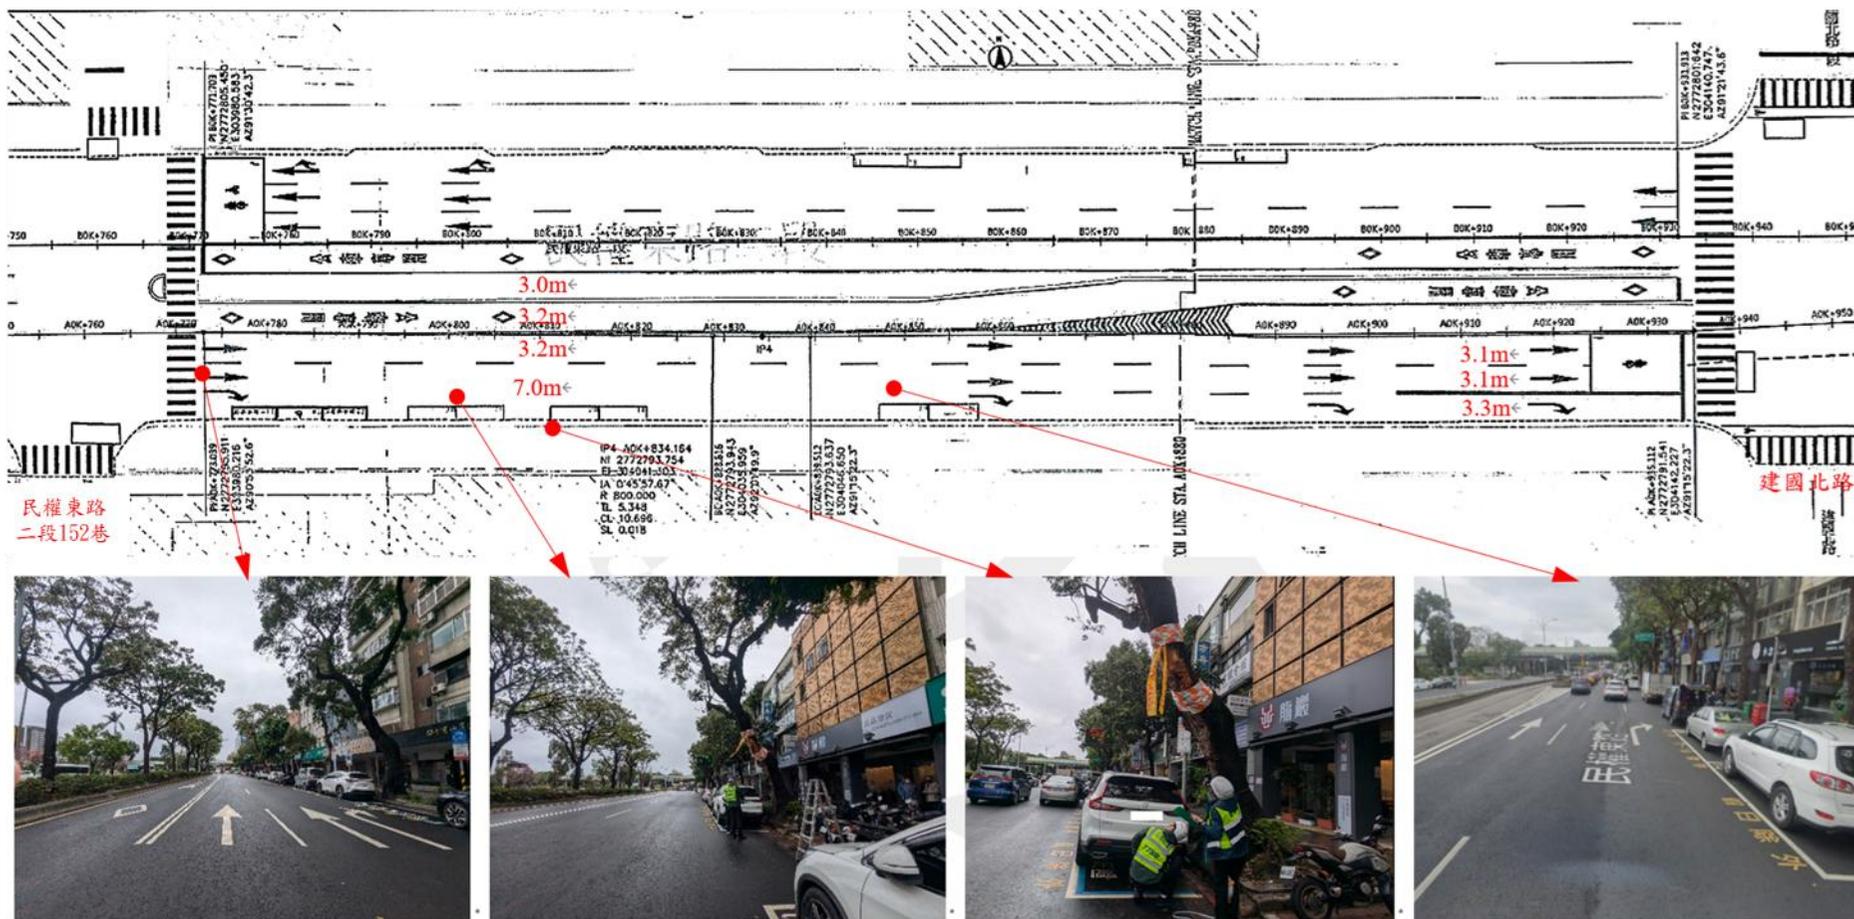
圖 1.8-1 事故路段橫斷面車道配置圖

1. 公路等級分類：市區主要道路。
2. 行車速限：50 公里/小時。
3. 民權東路二段東向道路橫斷面：
 - (1) 通過民權東路二段 152 巷處道路橫斷面：中央分隔島為 3.0 公尺；內側公車專用車道寬度為 3.2 公尺、中內車道寬度為 3.2 公尺、外側車道寬度為 7.0 公尺（含停車格 2.0 公尺）、人行道寬度 5.0 公尺（樹穴及機車格寬度 2.0 公尺）。
 - (2) 鄰近建國北路路口處道路橫斷面：雙向 8 車道，雙向內車道為公車專用道，東向臨建國北路口中央設公車專用道及公車停靠站、2 直行車道寬度皆為 3.1 公尺，1 右轉車道寬度為 3.3 公尺（含側溝），詳圖 1.8-1。
4. 鋪面：瀝青混凝土鋪面。
5. 標誌：民權東路二段（152 巷）東向路段設置時段性禁止停車告示牌、可變標誌（178 號前）、科技執法告示牌、往高速公路（國 1）指示標誌。
6. 標線：民權東路二段（152 巷）東向路段內側為禁止停車標線（黃實線）、車道線、外側除汽車格、機車格外，其餘均繪設禁止臨時停車標線（紅實線）。

臺北市政府於事故路段進行車道調整時，原外側慢車道（車道內劃設停車格）改為最外側車道，並於該車道內劃設時段性禁停之停車格，尖峰時段停車格作為右轉建國北路車輛的通行空間使用。該最外側車道邊線距人行道外緣約為 20 公分。

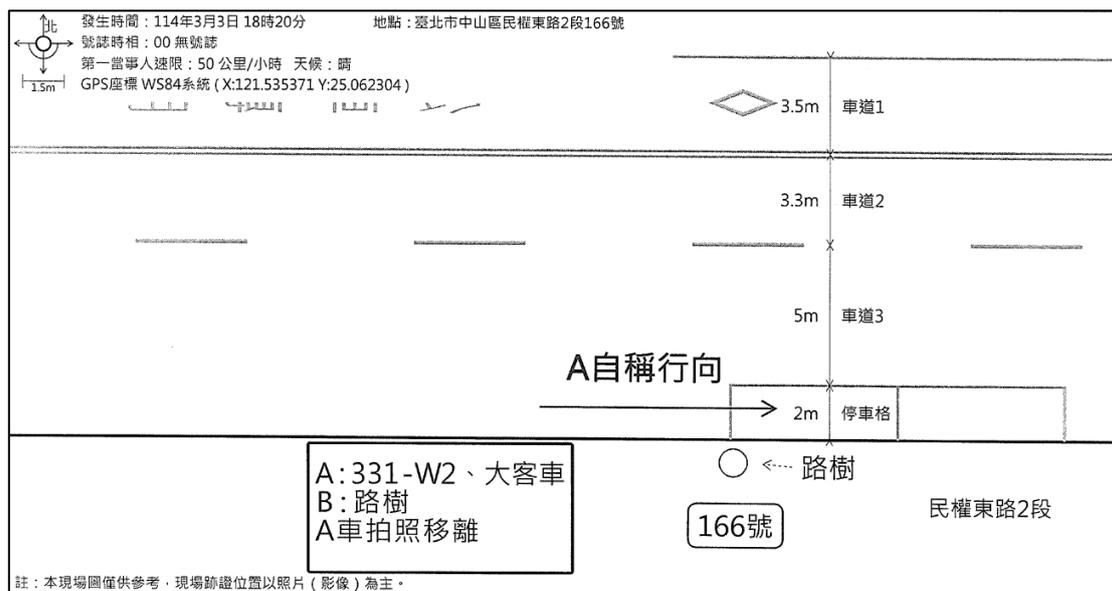
圖 1.10-1 臺北市政府警察局繪製之道路交通事故現場圖

本次事故發生後，事故駕駛員自行駕車離開現場，當日 2120 時方至中山交通分隊報案，由於事故車輛已移動，臺北市政府警察局繪製之道路交通事故現場圖¹⁴（如圖 1.10-1）並未標註事故車輛位置。

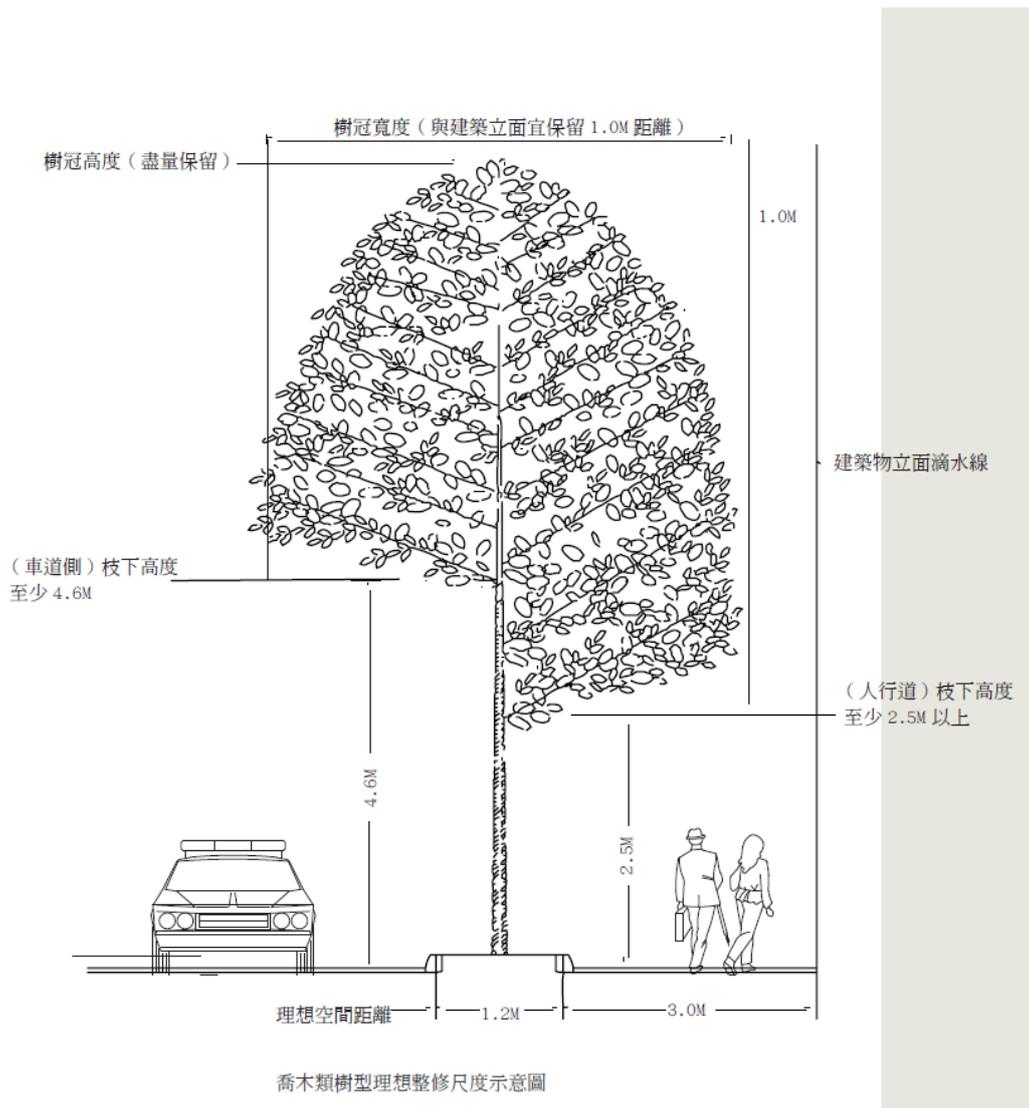
圖 1.15-1 喬木類樹型理想整修尺度示意圖

內政部國土署「市區道路植栽設計參考手冊」有關喬木類樹型理想整修尺度詳圖 1.15-1。

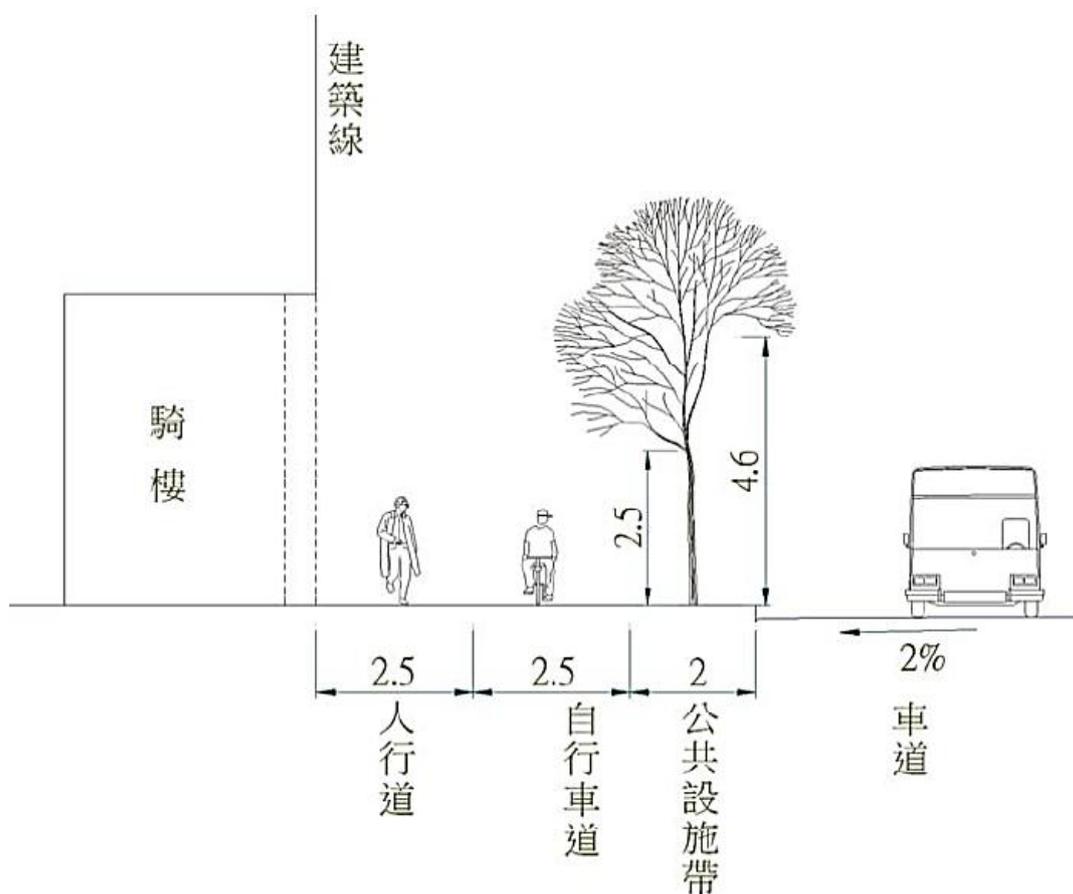
圖 1.15-2 喬木類行道樹枝下高

公路局網站「道路景觀綠化設計原則及配置方式」，1.1.4 道路綠化的規劃設計中第二植栽設計方式中規定，枝下高度在人行道上之喬木，枝下高自人行道面起算不得低於 2.5 公尺；有大型車輛行經路段，喬木枝下高自車道面起算不得低於 4.6 公尺，詳圖 1.15-2。另表列行道樹樹幹與車道最小淨距，在道路設計速率小於 50 公里/小時之最小淨距為 75 公分、設計速率小於 70 公里/小時之最小淨距為 100 公分、設計速率大於 70 公里/小時之最小

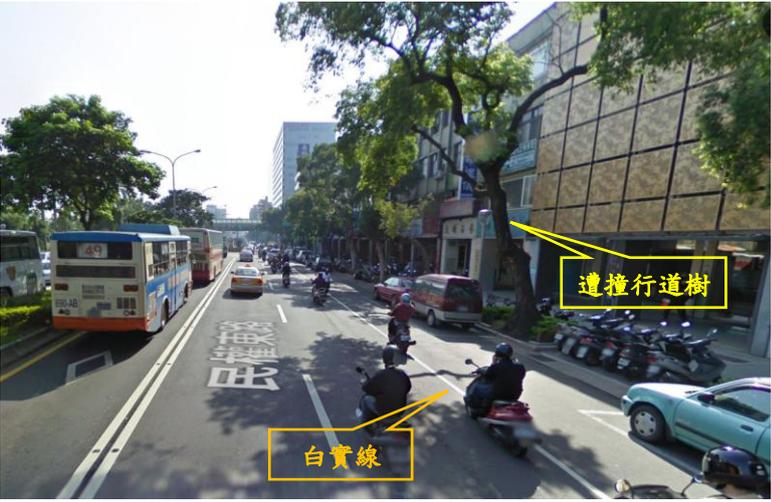
<p data-bbox="730 1794 1182 1832">外側為慢車道（路肩）及停車格</p>

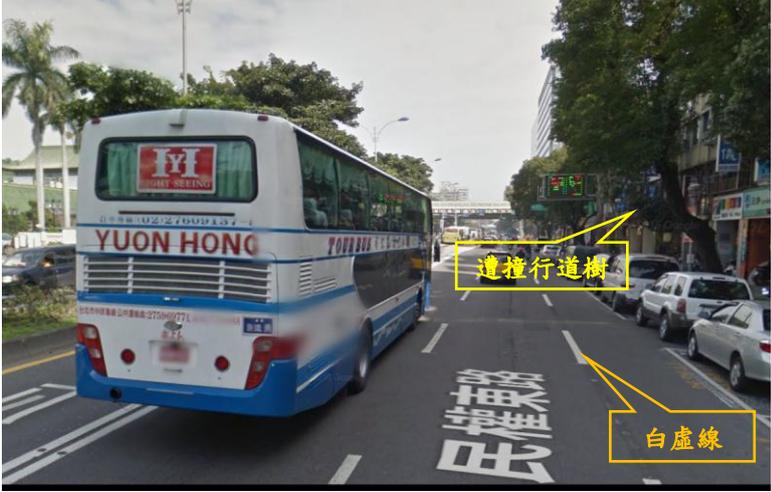
<p data-bbox="603 779 1310 813">外側尖峰時段規劃為右轉車道、時段性禁停停車格</p>
民國 109 年 11 月

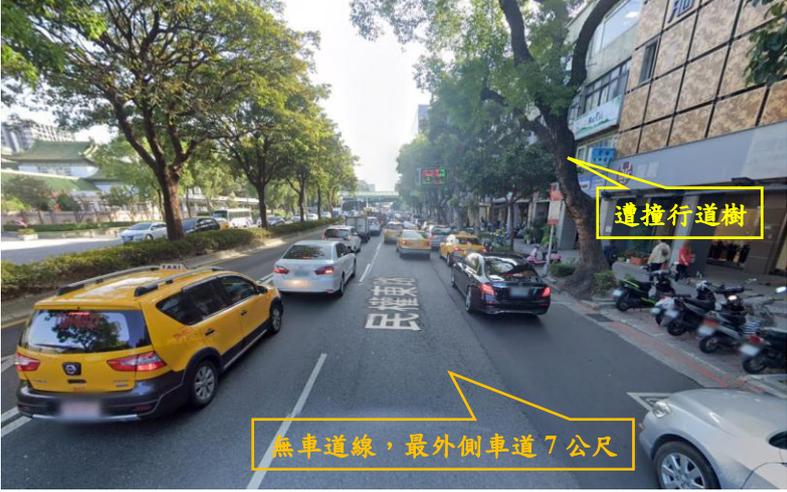
<p data-bbox="619 1339 1294 1373">外側車道及中外兩車道合併、時段性禁停停車格</p>

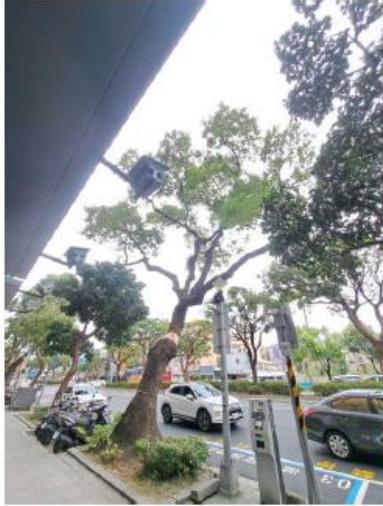
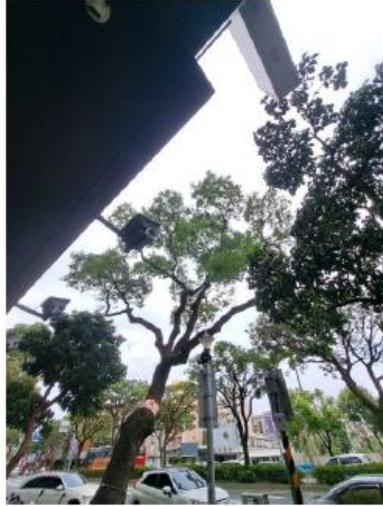
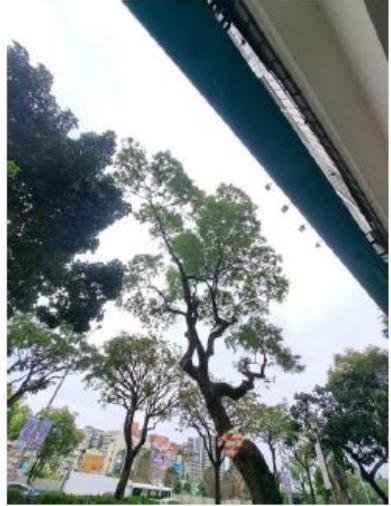
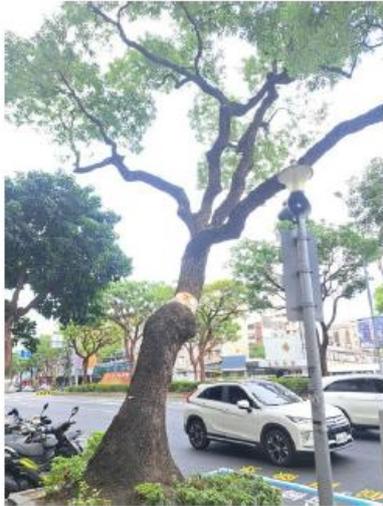
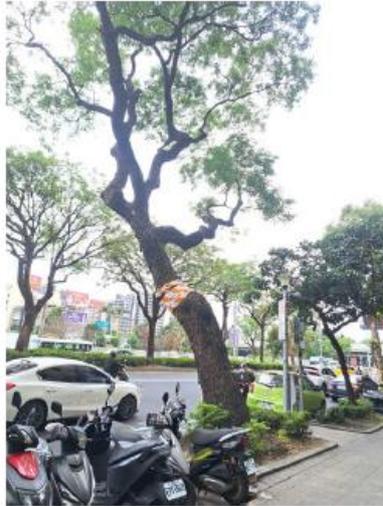
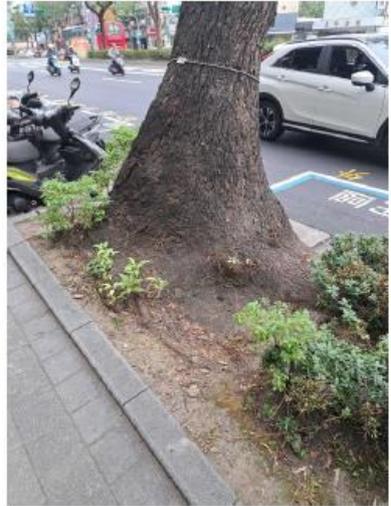
樹木近況照片

公園處於 3 月 17 日依據前揭會勘結論委託台灣樹木保育公司進行應力波檢測，檢測結果為結構嚴重裂化面積比例達 25%，顯示樹木內部有腐朽空洞情形。公園處於 3 月 21 日依據專家學者建議進行樹冠幅修剪之緩解措施；並於 4 月 21 日依據台灣樹木保育公司所提供應力波檢測結果，及樹木基盤不良、樹幹健康受損（包含傷口及腐朽症狀）、樹木傾斜及受撞擊等現況，已有「樹木結構受損且已無法回復」情形，判定為重大危害樹木進行移除。
