國家運輸安全調查委員會

重大運輸事故 事實資料報告

1140723 旺昌聯結車於新北市萬里區景美路往北與
國光客運對撞事故

報告編號：TTSB-HFR-26-03-001

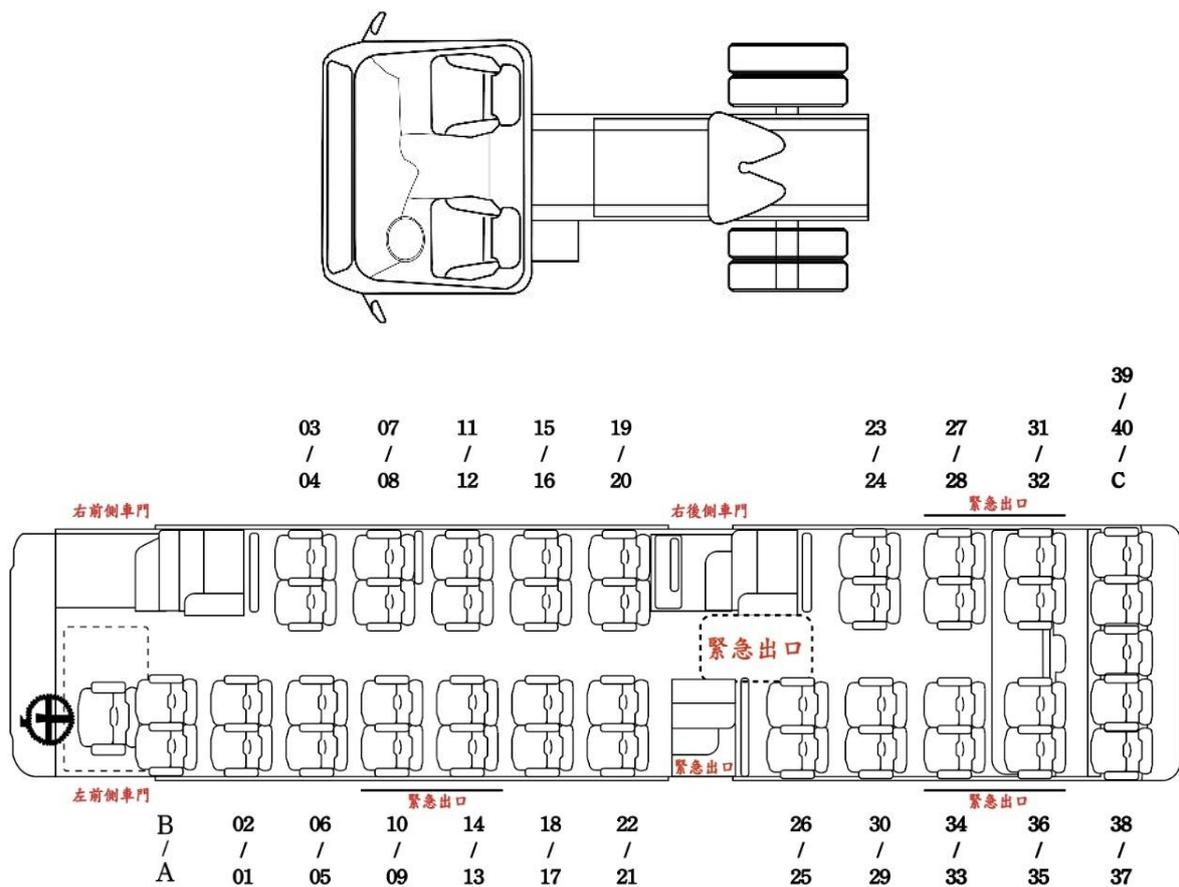
圖 1.3-1 事故車輛及事故大客車座位示意圖

專案調查小組於事故當日（民國 114 年 7 月 23 日）至事故現場，及 7 月 28 日於殘骸暫停處金山青年活動中心檢視事故車輛與事故大客車外部及內部損害情況，事故車輛及事故大客車座位配置如圖 1.3-1。說明如下：

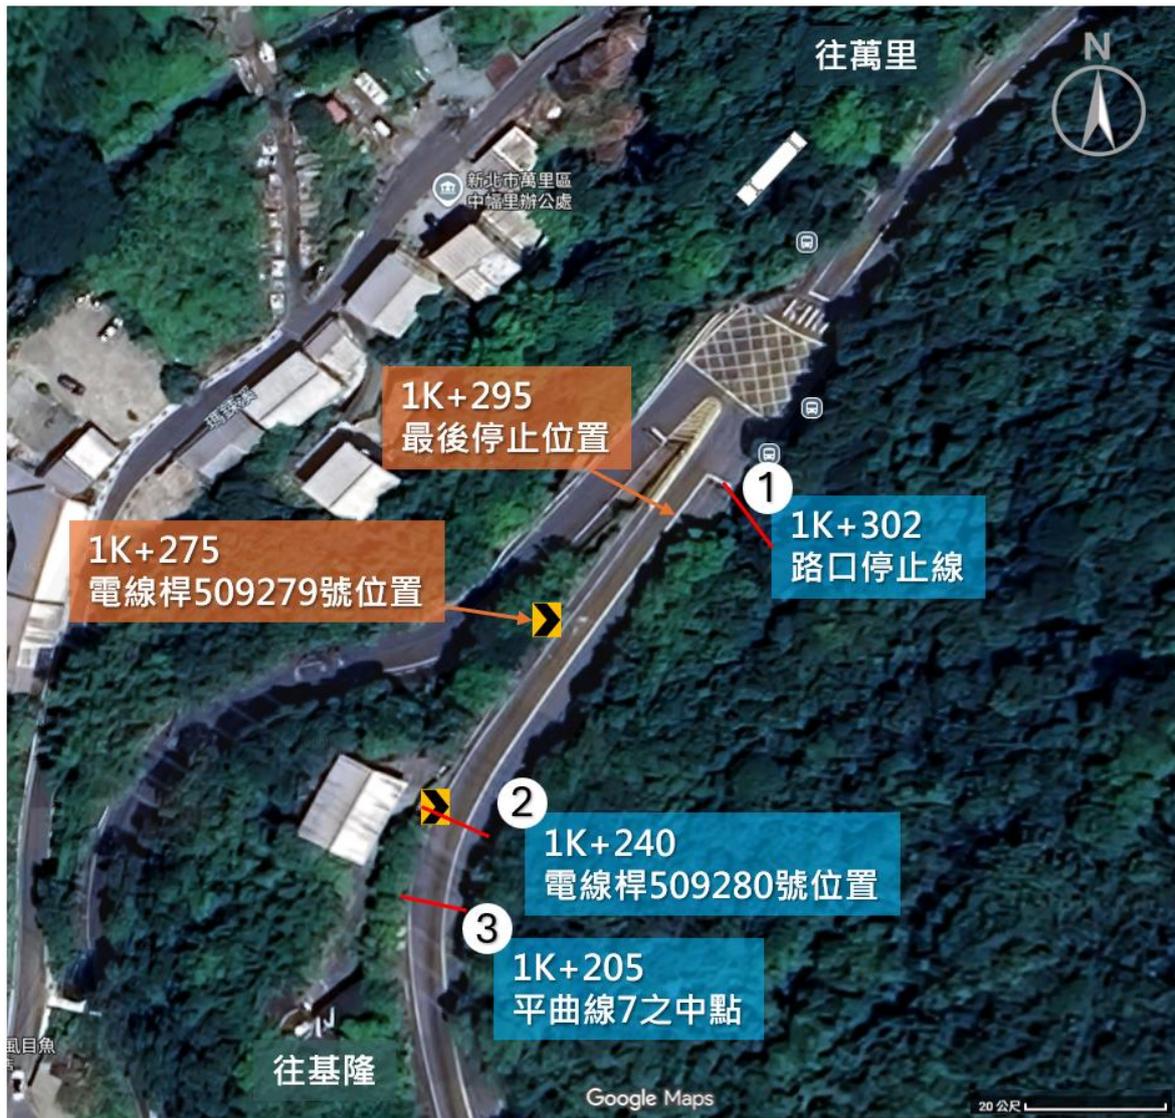
圖 1.8-2 車道橫斷面測量位置圖

(3) 1K+300²³ (北向磚廠公車站前路口停止線): 南向車道寬度 4 公尺、路肩寬度 1 公尺; 北向車道寬度 4 公尺、路肩寬度 1.3 公尺 (含側溝 1 公尺)。

4. 事故路段幾何條件：事故路段介於北向 1K+130 至 1K+359 之間。

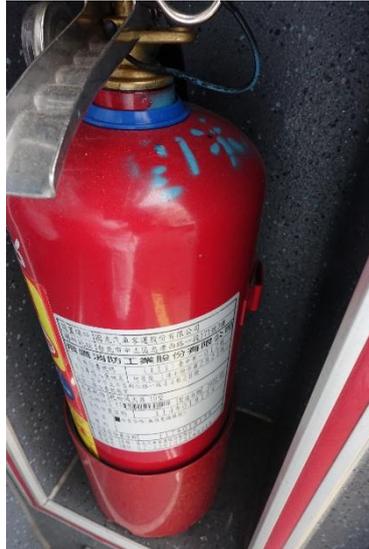
圖 1.12-2 滅火器放置於圓形底座

另事故大客車配置 3 具滅火器²⁹、4 具車窗擊破器³⁰等安全設備，以及 5 處緊急出口³¹；右後側車門開關功能正常，於樓梯處設有緊急手動開關並標註操作方式（如圖 1.12-1）。依據乘客訪談紀錄及專案調查小組檢視事故大客車結果，事故後部分乘客曾嘗試使用滅火器及車窗擊破器，因緊張而無法提起滅火器後放棄，3 具滅火器均維持原固定位置（乘客區滅火器均放置於圓形底座，如圖 1.12-2）；原固定於座位號碼 31 座位椅背上方之車窗擊破器，已被取下放置於座位號碼 31/32 杯架上（如圖 1.12-3），其餘車窗擊破器均維持原固定位置；事故後由乘客打開左後側緊急出口，所有乘客均由左後側緊急出口離開事故車輛。

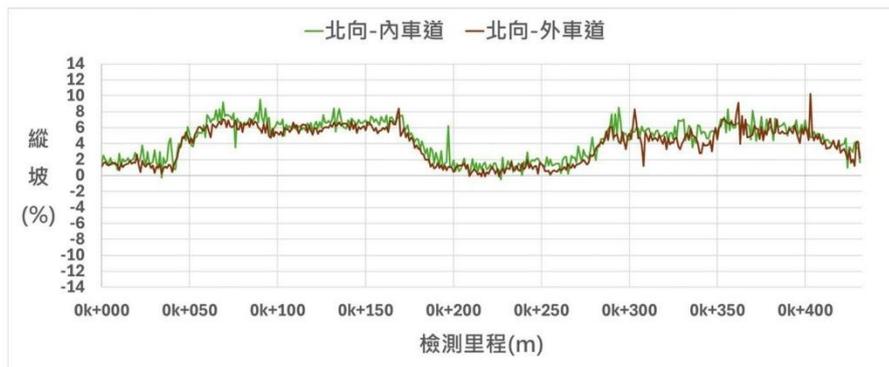
圖 3.1-1 縱坡度檢測結果（路段 A）

本次檢測路段 A 之北向內、外車道縱坡度如圖 3.1-1 所示，兩車道整體變化趨勢大致一致。自檢測里程 0k+000 起，縱坡度約 0%~2%，而 0k+050 至約 0k+170 處，縱坡度升高至約 6%~8%，為本路段之第一段主要上坡；其後於 0k+170 至 0k+200 區段，縱坡度仍為正值，惟由約 7%減緩至 1%。

而自 0k+270 開始，縱坡度再次上升，於 0k+290 至 0k+410 間形成另一段約 4%至 7%之持續上坡，隨後縱坡度於 0k+410 後逐漸下降至約 2%至 4%。

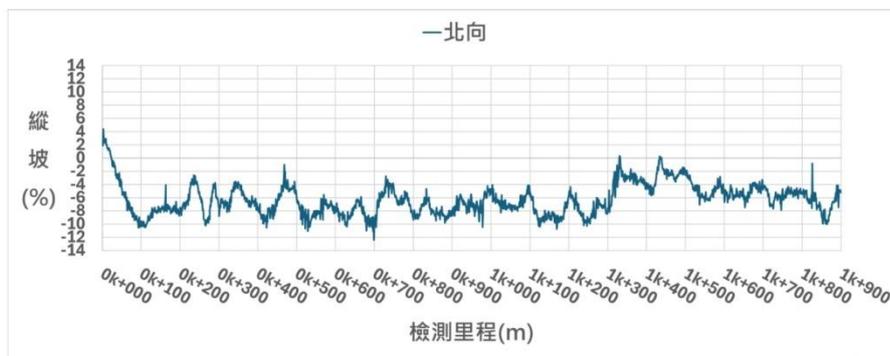
圖 3.1-2 縱坡度檢測結果 (路段 B-北向)

本次檢測路段 B 之北向及南向縱坡度如圖 3.1-2 及圖 3.1-3 所示，自檢測里程 0k+000 開始，北向縱坡度由約 4% 逐漸下降至 -10%，呈現長區段下坡；南向縱坡度則由約 -7% 逐漸上升至 6%，呈現長區段上坡。而 0k+100 至 1k+300 區段間，南北向縱坡度均呈現週期性波動，北向介於約 -4%~-10%，南向則介於約 0%~7% 之間；進入 1k+300 至 1k+500 後，北向及南向縱坡度皆趨於平緩；而於 1k+600 至 1k+900 之區段，坡度皆略有微幅變化。

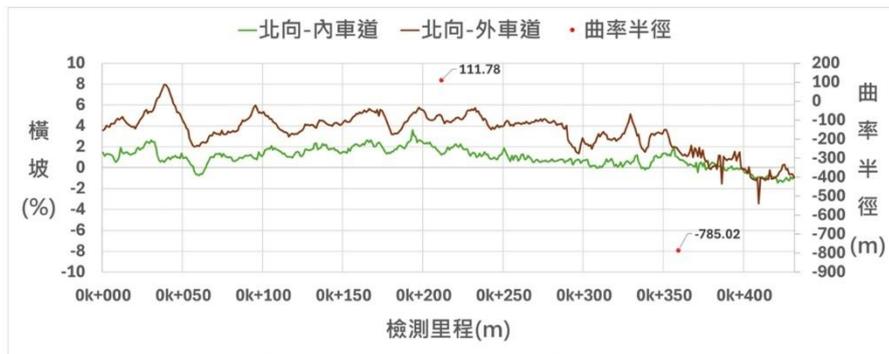
圖 3.2-1 橫坡度檢測結果 (路段 A)

本路段為單向雙車道進行檢測，並由圖 3.2-1 可知，內車道橫坡度約介於-1%至 3%之間，整體變化平穩；外車道則普遍落在 2%至 6% 區間，變化幅度較大，並在 0k+040 附近出現約 8% 的局部高點，且雙車道於 0k+400 開始轉為負值。整體而言，外車道橫坡度呈現較明顯起伏，而內車道橫坡度則相對穩定。

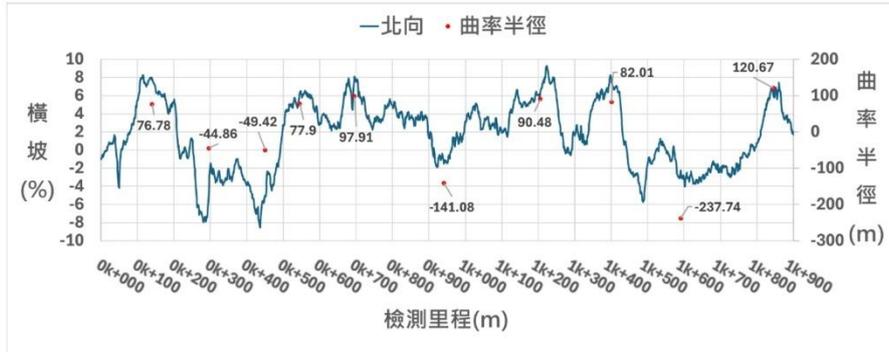
圖 3.2-2 橫坡度檢測結果 (路段 B-北向)

本路段為雙向單車道進行檢測，檢測結果如圖 3.2-2 及圖 3.2-3 所示，北向橫坡度約介於-8%至 9%，南向則落在-7%至 10% 之間，整體變化幅度大。而於 0k+130、0k+285、0k+430、0k+550、0k+700、0k+930、1k+230、1k+400、1k+640 及 1k+850 等區段可見橫坡度皆呈現較高之數值，反映道路線形與超高設計之影響。

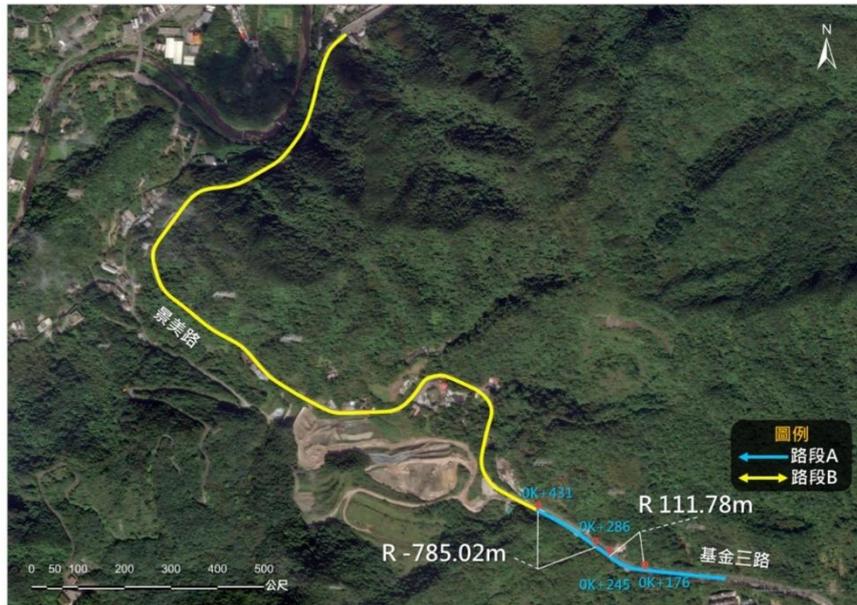
圖 3.3-1 曲率半徑檢測結果套疊影像 (路段 A)

由圖 3.3-1 可知，本路段主要於檢測里程約 0k+211 及 0k+359 區段處，道路線型出現明顯轉折，呈現較大幅度之變化，其曲率半徑檢測結果彙整如表 3.3-1 所示。

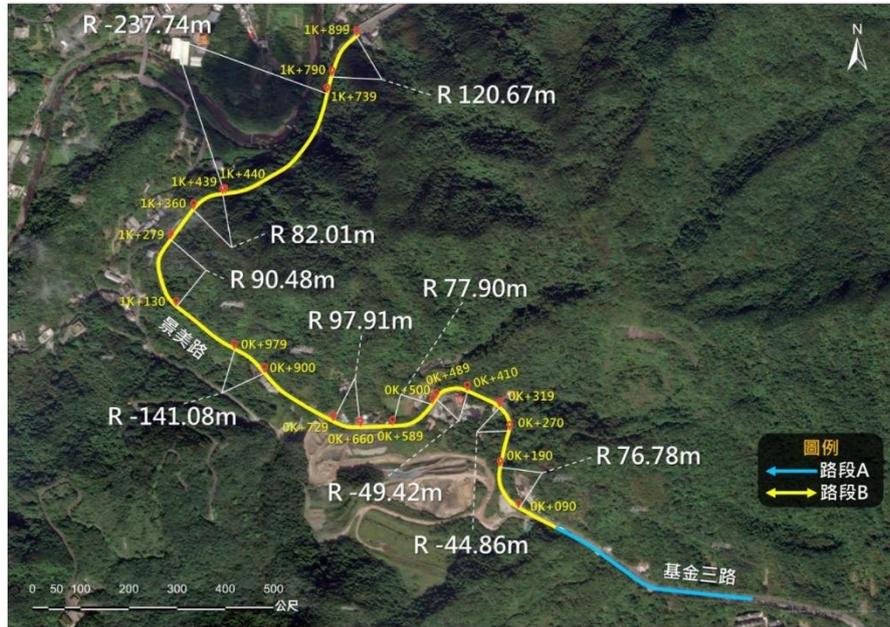
圖 3.3-2 曲率半徑檢測結果套疊影像 (路段 B)

由圖 3.3-2 可知，本路段主要於檢測里程約 0k+140、0k+295、0k+450、0k+545、0k+695、0k+940、1k+205、1k+400、1k+590 及 1k+845 等區段處，道路線型出現明顯轉折，呈現較大幅度之變化，其曲率半徑檢測結果彙整如表 3.3-2 所示。
