# 國家運輸安全調查委員會

## 重大運輸事故 調查報告

1140303 廣承泰遊覽車臺北市民權東路二段  
往東自撞事故

報告編號：TTSB-HOR-26-03-001

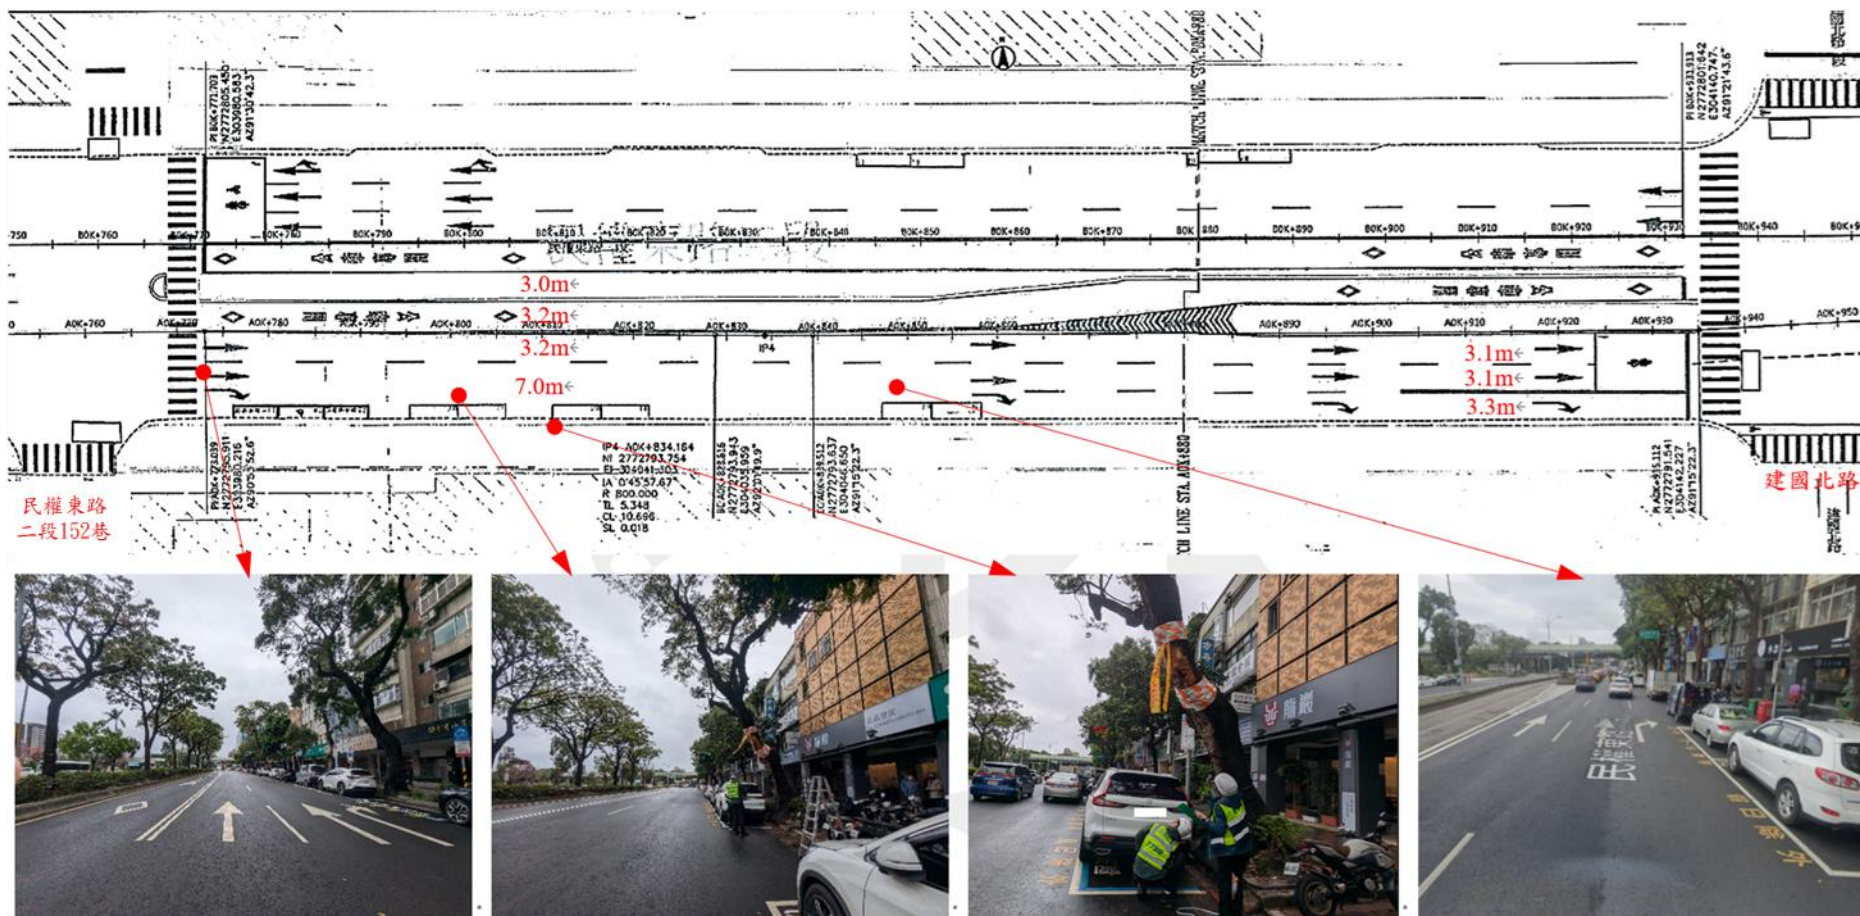
圖 1.8-1 事故路段橫斷面車道配置圖

1. 公路等級分類：市區主要道路。
2. 行車速限：50 公里/小時。
3. 民權東路二段東向道路橫斷面：
  - (1) 通過民權東路二段 152 巷處道路橫斷面：中央分隔島為 3.0 公尺；內側公車專用車道寬度為 3.2 公尺、中內車道寬度為 3.2 公尺、外側車道寬度為 7.0 公尺（含停車格 2.0 公尺）、人行道寬度 5.0 公尺（樹穴及機車格寬度 2.0 公尺）。
  - (2) 鄰近建國北路路口處道路橫斷面：雙向 8 車道，雙向內車道為公車專用道，東向臨建國北路口中央設公車專用道及公車停靠站、2 直行車道寬度皆為 3.1 公尺，1 右轉車道寬度為 3.3 公尺（含側溝），詳圖 1.8-1。
4. 鋪面：瀝青混凝土鋪面。
5. 標誌：民權東路二段（152 巷）東向路段設置時段性禁止停車告示牌、可變標誌（178 號前）、科技執法告示牌、往高速公路（國 1）指示標誌。
6. 標線：民權東路二段（152 巷）東向路段內側為禁止停車標線（黃實線）、車道線、外側除汽車格、機車格外，其餘均繪設禁止臨時停車標線（紅實線）。

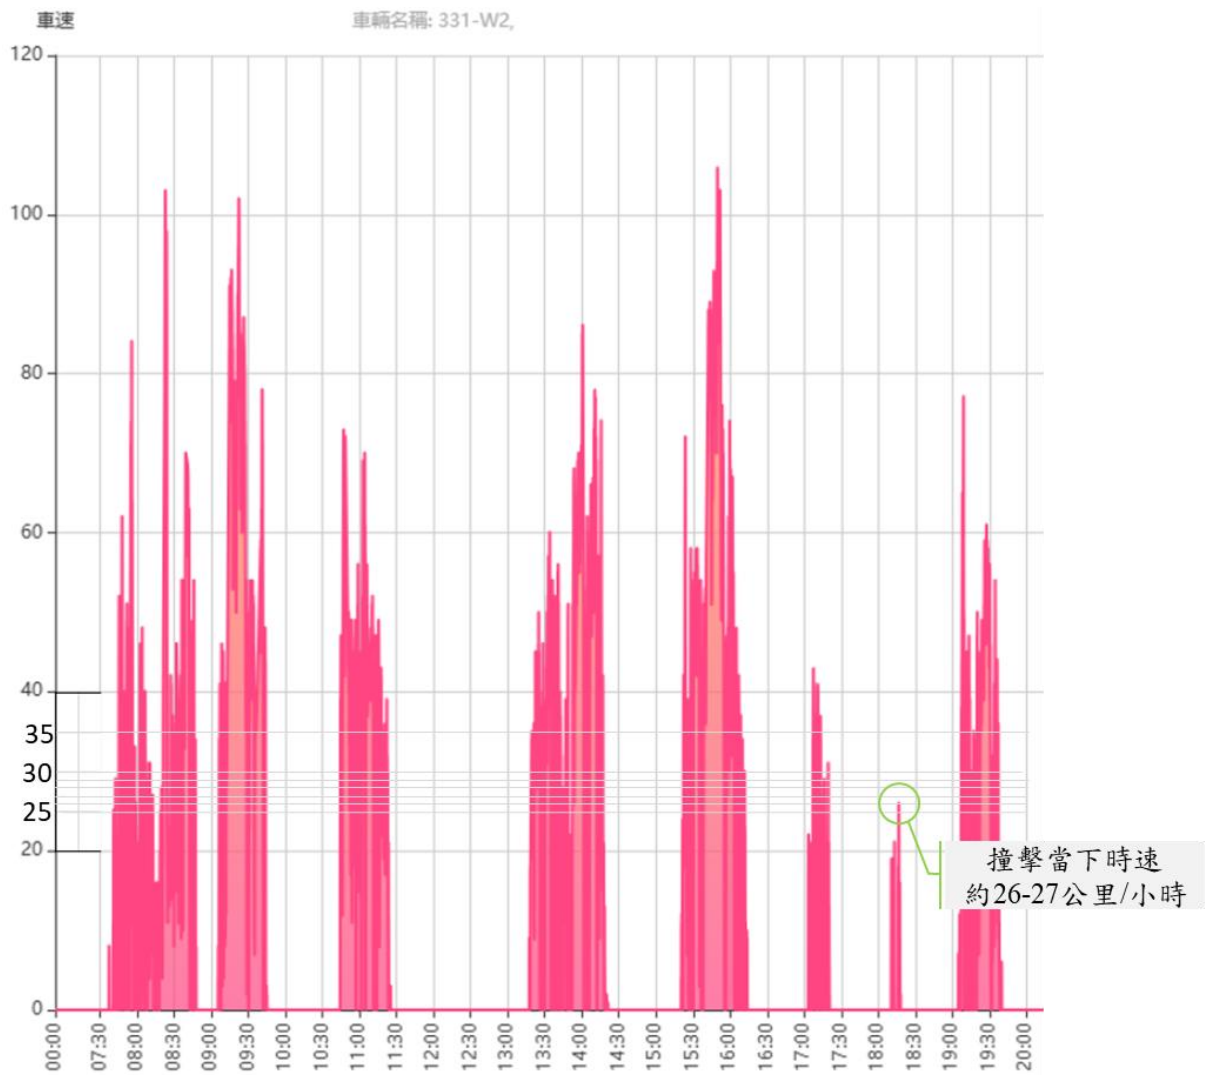
圖 1.9-1 事故車輛數位行車紀錄器資料

<sup>12</sup> GPS 係以固定頻率記錄位置，並進行相對速度計算，因此位置會因為環境因素（如橋或高樓遮蔽等）導致定位不精準；另車輛若驟停，可能導致系統在車速計算上稍有延遲，因此本案發生撞擊後之車速並未立即記錄為 0 公里/小時。

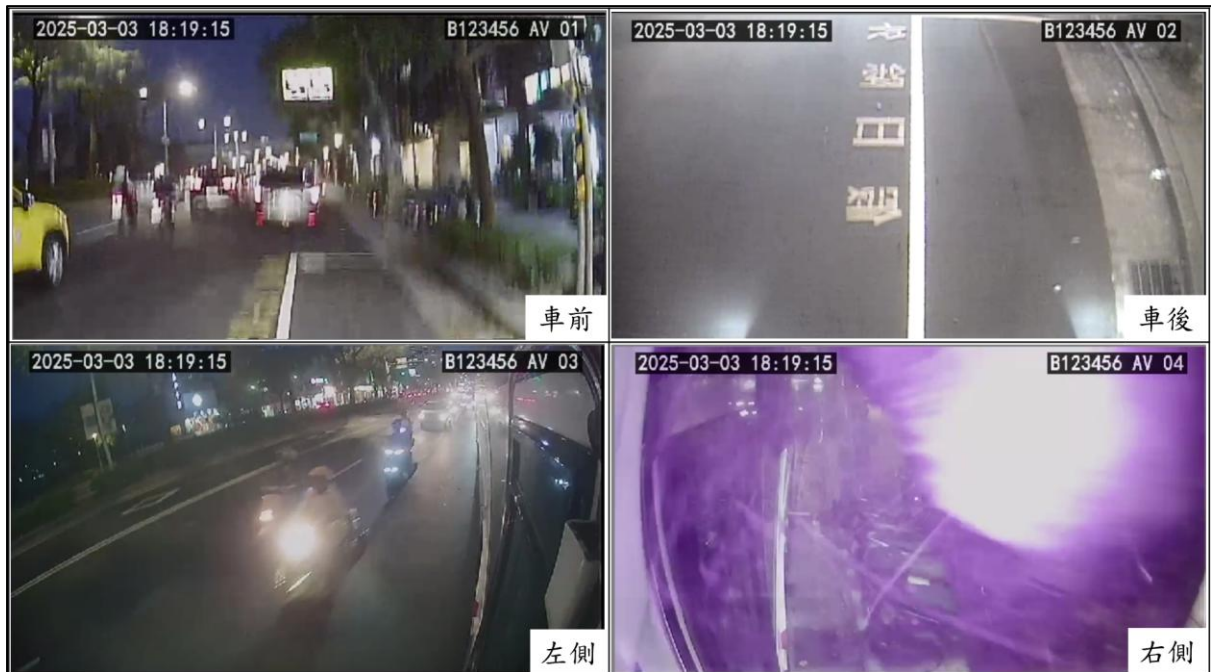
圖 1.9-2 事故當下之行車視野輔助系統影像

事故車輛之行車視野輔助系統共有 4 個鏡頭，分別為車輛前方、後方、左側及右側影像，畫面時間未隨 GPS 時間進行調整，事故發生當下時之行車視野輔助系統影像如圖 1.9-2。

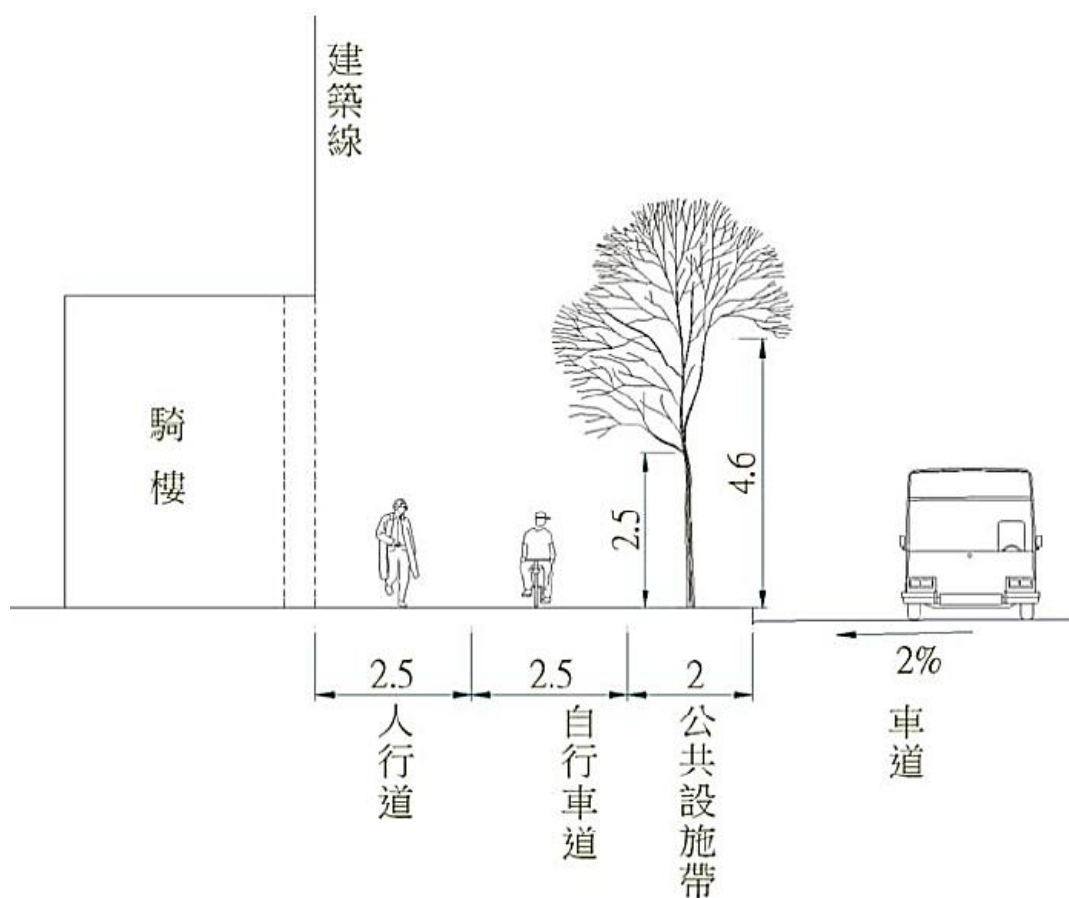
圖 1.15-2 喬木類行道樹枝下高

公路局網站「道路景觀綠化設計原則及配置方式」，1.1.4 道路綠化的規劃設計中第二植栽設計方式中規定，枝下高度在人行道上之喬木，枝下高自人行道面起算不得低於 2.5 公尺；有大型車輛行經路段，喬木枝下高自車道面起算不得低於 4.6 公尺，詳圖 1.15-2。另表列行道樹樹幹與車道最小淨距，在道路設計速率小於 50 公里/小時之最小淨距為 75 公分、設計速率小於 70 公里/小時之最小淨距為 100 公分、設計速率大於 70 公里/小時之最小

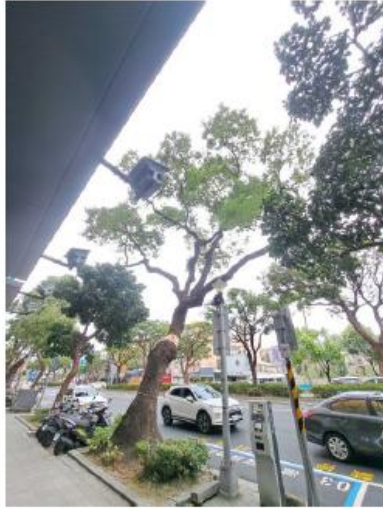
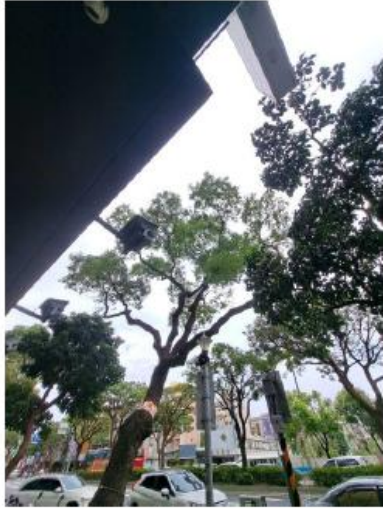
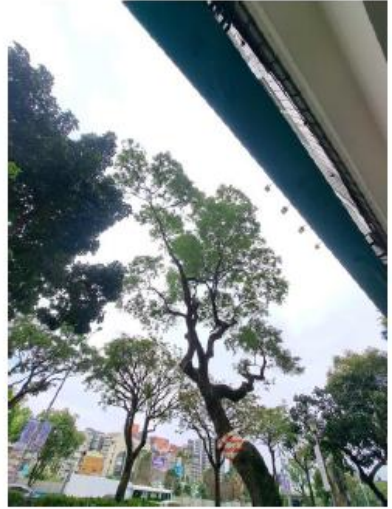
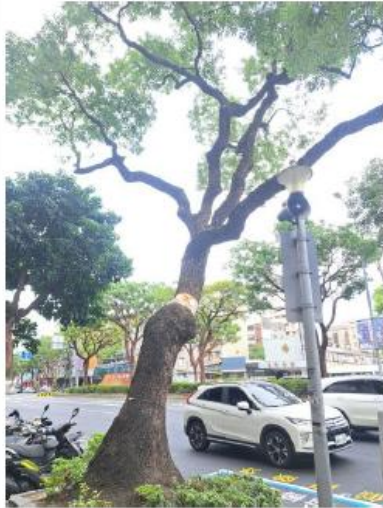
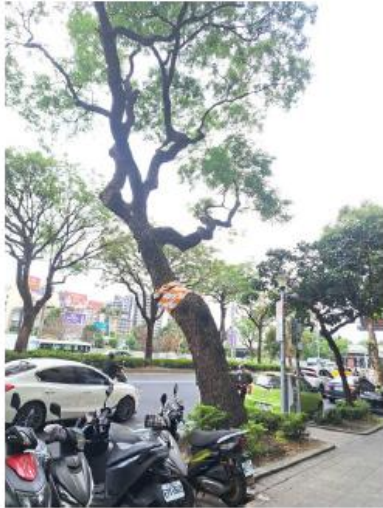
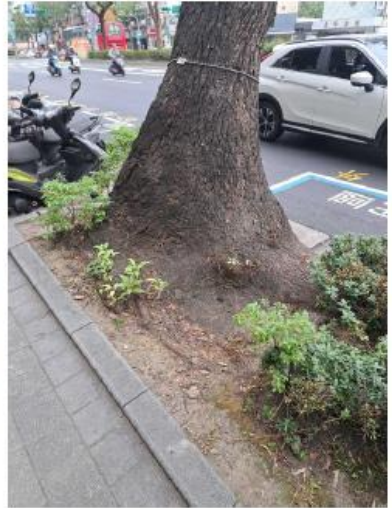
樹木近況照片

<p>7.樹木傾斜狀況</p> <p> <input type="checkbox"/> 主幹傾斜 ≤ 15度 (0)  <input checked="" type="checkbox"/> 15度 &lt; 主幹傾斜 ≤ 30度 (-3)  <input type="checkbox"/> 主幹傾斜 &gt; 30度 (-5) (關鍵因子) </p>	-3
	<p>8.樹幹結構(在樹高3m以下有以下狀況)</p> <p> <input checked="" type="checkbox"/> 無等勢幹 (0)  <input type="checkbox"/> 等勢幹且夾角大於30度 (-1)  <input type="checkbox"/> 等勢幹且夾角小於30度 (-5)  <input type="checkbox"/> 等勢幹且夾角有腐朽或裂縫異常 (-10) (關鍵因子) </p>	0
	<p>9.主幹損傷狀況</p>

<p> <input type="checkbox"/> 無損傷、無腐朽 (0)      <input type="checkbox"/> 枝條或枝幹有膨脹突起 (-3)      <input checked="" type="checkbox"/> 明顯枝幹膨大突起有空洞 (-5)      <input type="checkbox"/> 主幹或主枝已有大空洞(深度超過斷面直徑1/3或外殼開放度1/4以上) (-10) (關鍵因子) </p>	-5
	<p>10.樹皮缺損程度</p> <p>樹皮缺損面積/該部位圓周表面積*100%=樹皮缺損面積程度 ( )/( )*100%=_____%</p>	-3

16.根部周圍土壤單側凸起或破壞開裂 <input type="checkbox"/> 無 (0) <input type="checkbox"/> 輕微 (-1) <input checked="" type="checkbox"/> 部分 (-5) <input type="checkbox"/> 嚴重 (-10) (關鍵因子)	-5
