國家運輸安全調查委員會

重大運輸事故 調查報告

1121012 長弘次氯酸鈉罐槽車台 2 線往東貢寮路段
翻覆事故

報告編號：TTSB-HOR-24-11-001

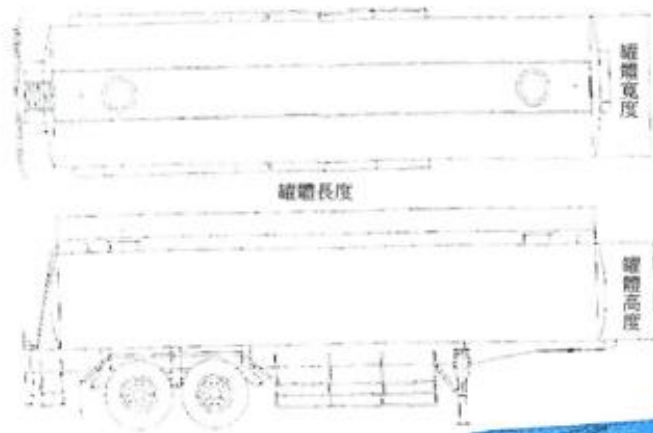
事故半拖車之罐槽體於民國 102 年 6 月於乾佑竣工檢驗情形如圖 1.6-1，民國 111 年 6 月 30 日於河威工業有限公司（以下簡稱河威）辦理最近一次檢驗情形如圖 1.6-2。

為探究事故車輛翻覆與罐槽體之關係，調查小組於事故後檢視事故車輛相關情形，發現事故車輛除超重外，其罐槽體未裝設防波板與防翻滾裝置，經比對民國 102 年與 111 年之罐槽體拓印資料(詳圖 1.6-1 和圖 1.6-2)，以及民國 102 年竣工檢查照片和事故車輛照片，發現事故車輛並非原竣工車輛；另依據業者訪談紀錄，業者表示罐槽體可能因裝卸料時使用不慎導致受壓變形破裂，因此重新打造新的罐槽體，但業者並未依規定辦理罐槽體變更登記，故以下就未裝設防波板與防翻滾裝置對事故車輛翻覆之影響、常壓罐槽體管理以及營運業者載運管理等議題進行探討：

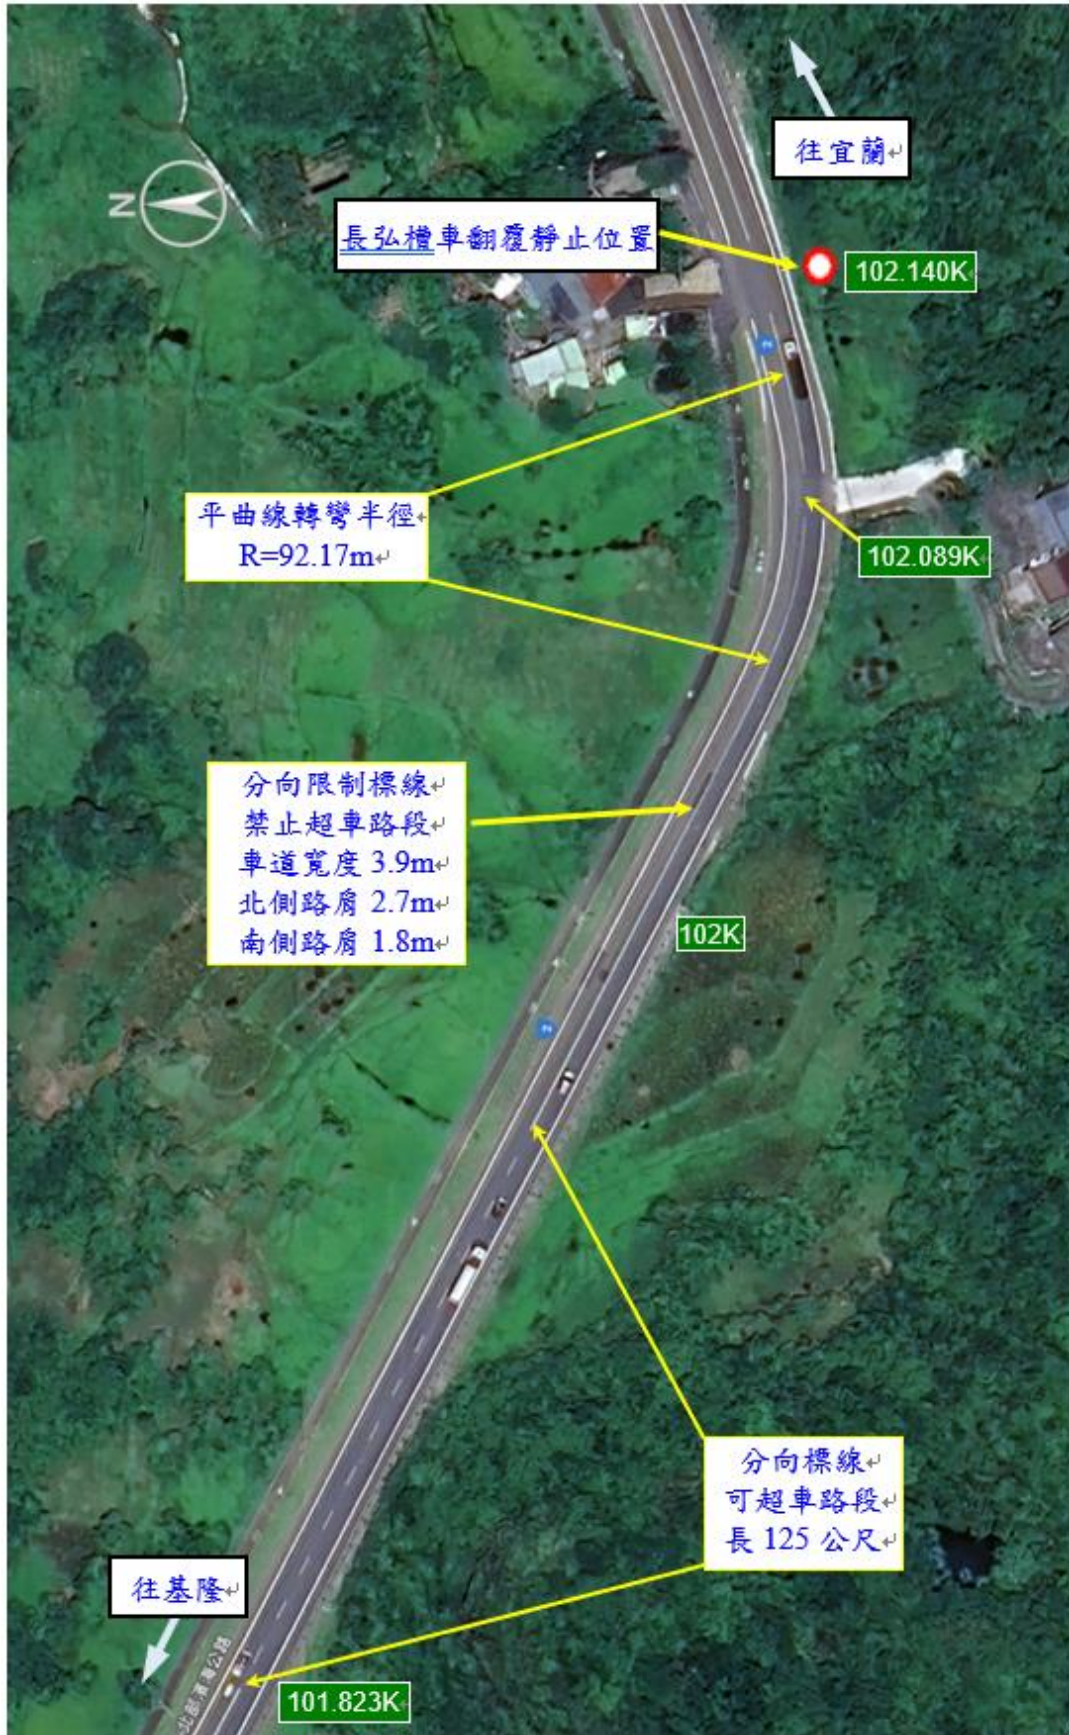
圖 1.8-1 事故附近路段道路幾何條件圖

¹⁹ 由於交通部公路局基隆工務段未提供竣工圖，因此無法得知是否有設置緩和曲線。

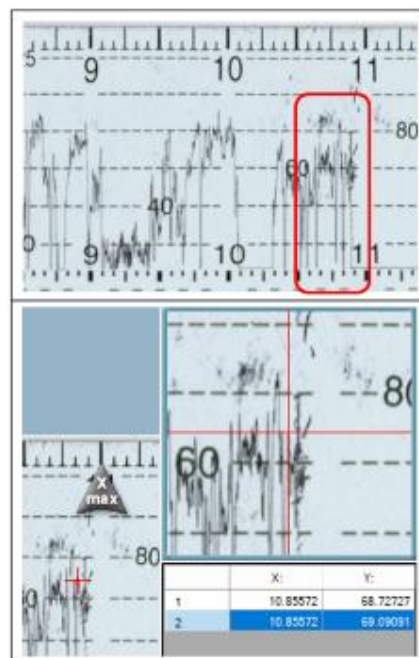
圖 1.9-1 機械式行車紀錄卡解讀結果

本次事故車輛使用機械式行車紀錄器，紙卡為一日用之紀錄卡，經本會之圖像數化軟體進行判讀(如圖 1.9-1)，結果顯示事故發生期間記錄最高車速約近 70 公里/小時，時間約為 1051:20 時²⁰。

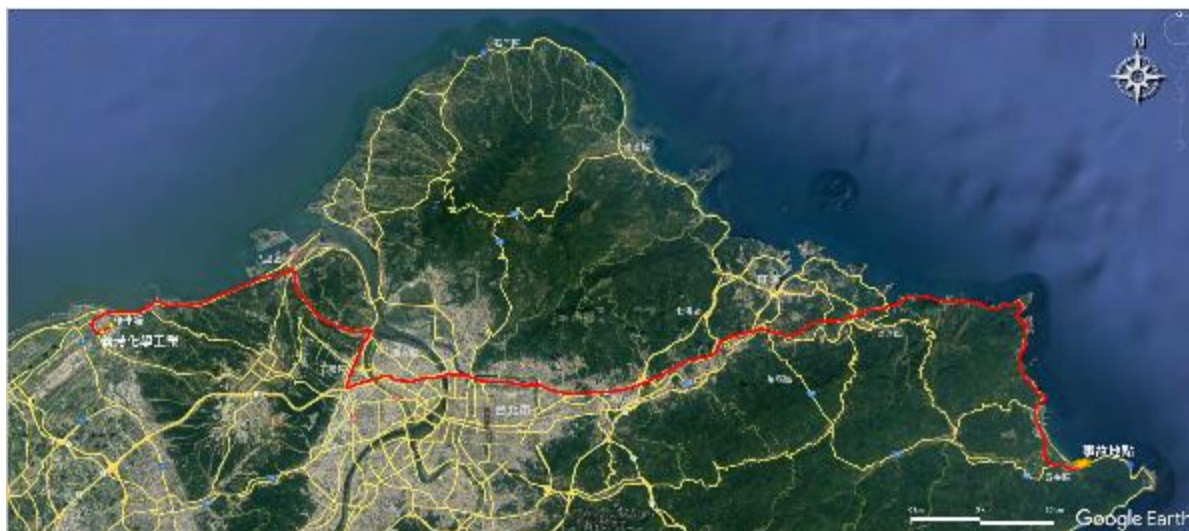
圖 1.9-2 事故車輛 GPS 軌跡圖

依據事故車輛上行車視野輔助系統所紀錄之 GPS 時間、車速、經度及緯度，事故車輛 GPS 軌跡如圖 1.9-2，發生事故前最後 20 秒 GPS 軌跡資料如圖 1.9-3 所示。

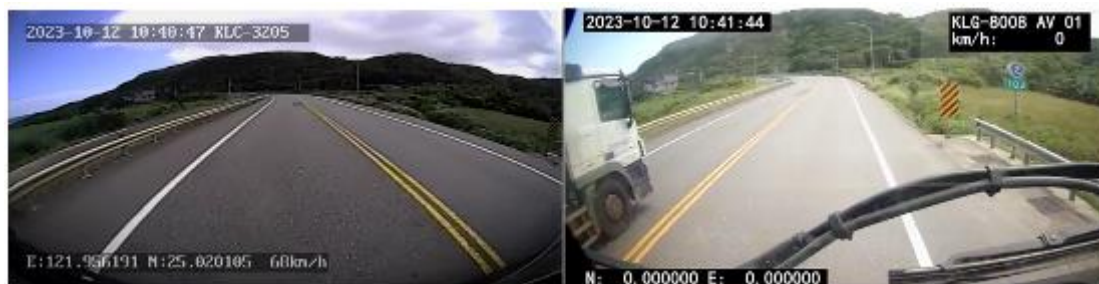
圖 1.9-4 事故車輛相對之影像及時間

調查小組以事故車輛行車視野輔助系統之 GPS 時間為基準，比對事故車輛超越後車之影像畫面並進行時間同步(如圖 1.9-4)，後車行車視野輔助系統時間約快 57 秒。

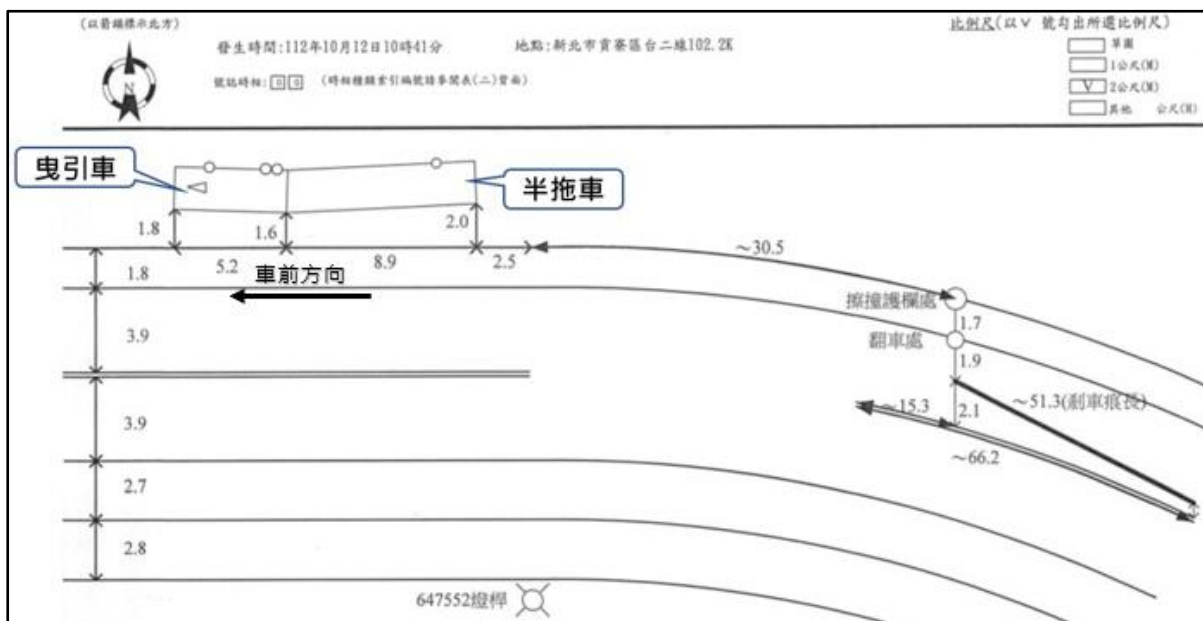
圖 1.10-1 事故曳引車及半拖車相對位置示意圖

事故發生後由新北市政府警察局瑞芳分局繪製道路交通事故現場圖及事故曳引車及半拖車位置(圖 1.3-1²¹)。本會調查小組到達現場時，事故車輛正在執行拖吊作業，因此未進行現場量測。

²¹ 經檢視後圖中所標示之剎車痕應為事故車輛所遺留之滑痕。

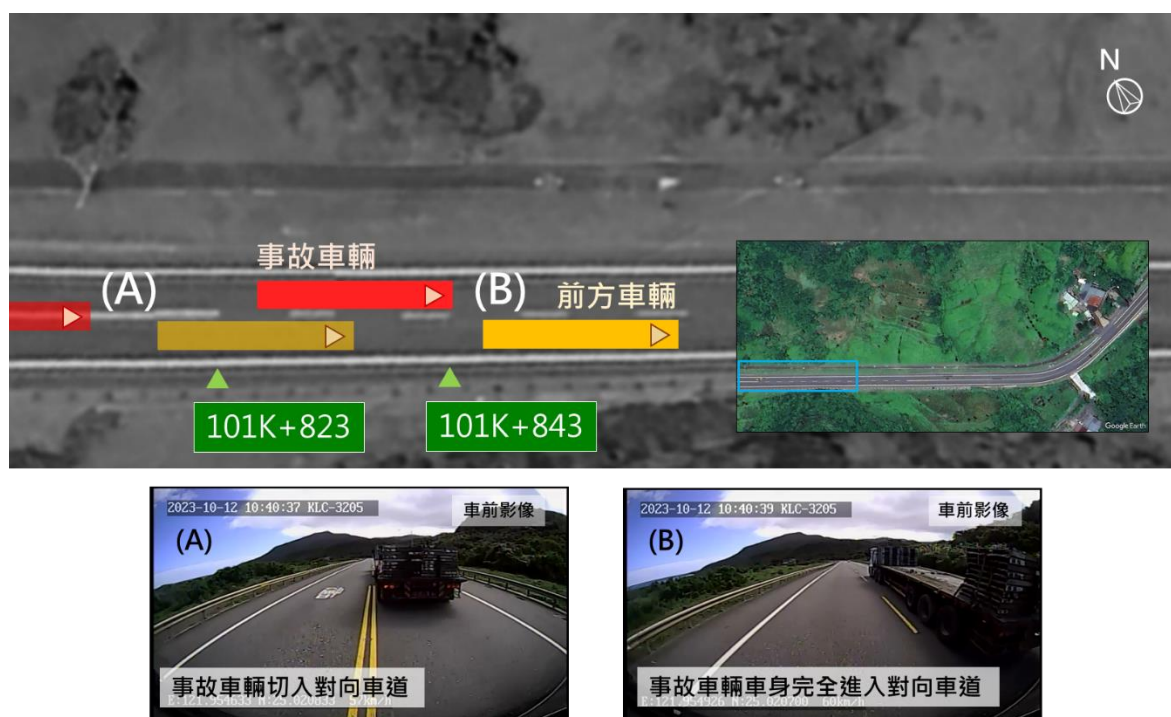
圖 2.1-2 事故階段 I 車輛姿態示意圖²⁵

事故車輛行經 101K+786 處時，於禁止車輛跨越行駛之分向限制線路段往左切入對向車道（如下圖 2.1-2 (A)所示），至 101K+823 處時，行經允許超車之分向線起點；約莫 1 秒鐘後，事故車輛行駛至 101K+843 處，曳引車與半拖車完全進入對向車道（如下圖 2.1-2 (B)所示），此時事故車輛時速約為 60 公里/小時，並逐漸加速欲超越位於原行駛車道之前方車輛。

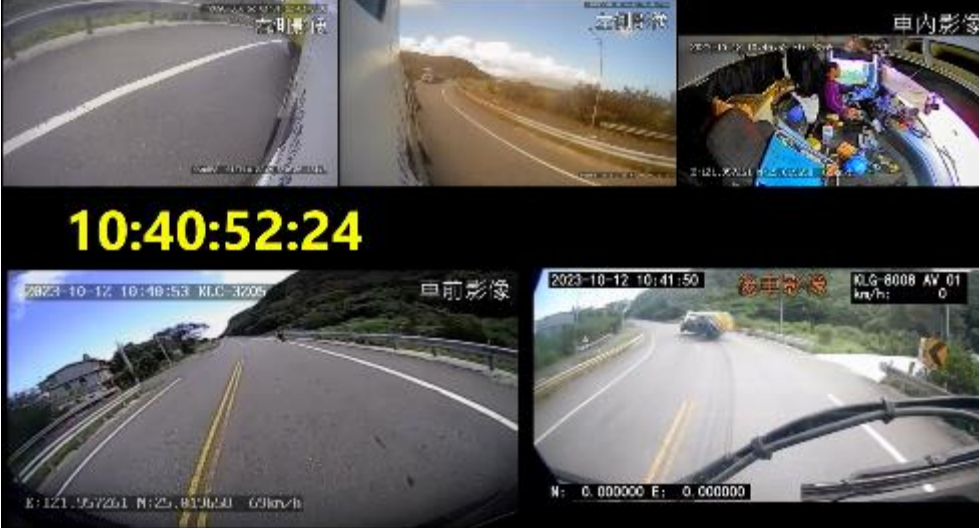
<p>時間 1040:50</p>	  <p>10:40:50:28</p> <p>2023-10-12 10:40:51 KLC 3205</p> <p>2023-10-12 10:41:48 KLG-8008 AV 01 km/h: 0</p> <p>E: 121.956890 N: 25.019790 70km/h</p> <p>N: 0.000000 E: 0.000000</p> <p>半拖車左側車輪離地</p>
<p>時間 1040:52</p>

<p>10:40:52:24</p> <p>2023-10-12 10:40:53 KLC 3205</p> <p>2023-10-12 10:41:50 KLG-8008 AV 01 km/h: 0</p> <p>E: 121.957261 N: 25.019620 69km/h</p> <p>N: 0.000000 E: 0.000000</p> <p>曳引車左側車輪離地</p>
<p>時間 1040:53</p>	  <p>10:40:53:24</p> <p>2023-10-12 10:41:51 KLG-8008 AV 01 km/h: 0</p> <p>N: 0.000000 E: 0.000000</p> <p>曳引車與半拖車傾覆著地並撞擊護欄 事故車輛翻滾 180 度停於右側空地</p>
