國家運輸安全調查委員會

調查報告

1121130 小客車使用先進駕駛輔助系統於國道 1 號
往北大雅路段追撞工程緩撞車事故

報告編號：TTSB-HOR-24-11-002

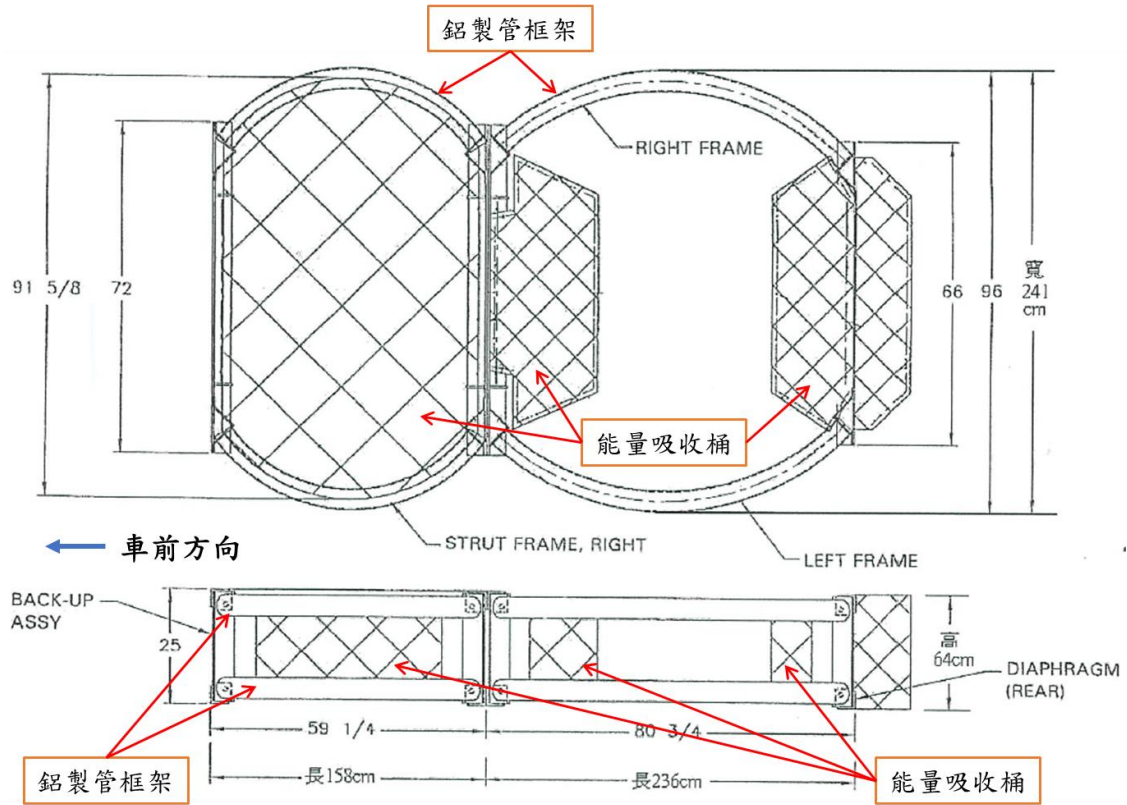
圖 1.4-2 緩撞設施結構示意圖

事故 B 車除車尾之緩撞設施受損外，其餘未受損；緩撞設施（結構如圖 1.4-2）受撞擊處主要為右後方，2 節能量吸收桶受撞擊導致凹陷及破裂、右後側鋁製管框架彎曲；緩撞設施與車身連結處、鋁製管框架與能量吸收桶連結處皆有變形脫落之情況，緩撞設施受損情形如圖 1.4-3 所示。

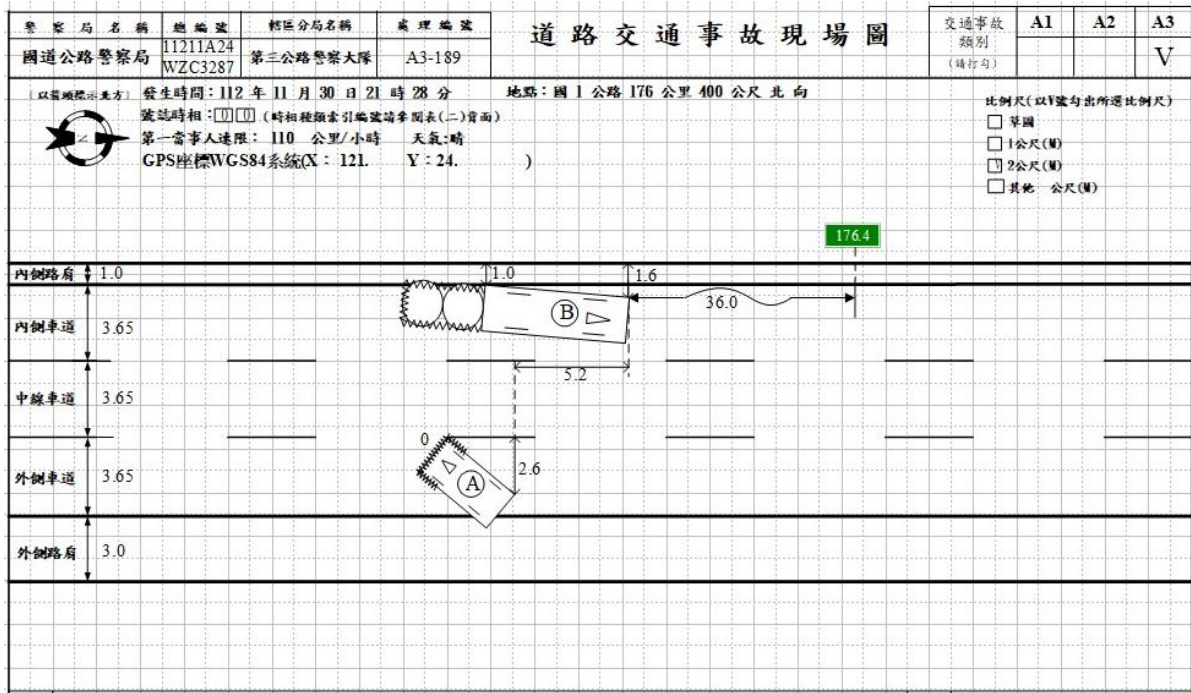
圖 1.10-1 事故 A 車及事故 B 車相對位置示意圖

事故發生後由公警局第三公路警察大隊繪製道路交通事故現場圖，事故 A 車及事故 B 車之相對位置如圖 1.10-1。本會調查小組人員抵達現場時，事故 A 車及事故 B 車皆已由車主移至停放地點，因此未進行現場測量作業。

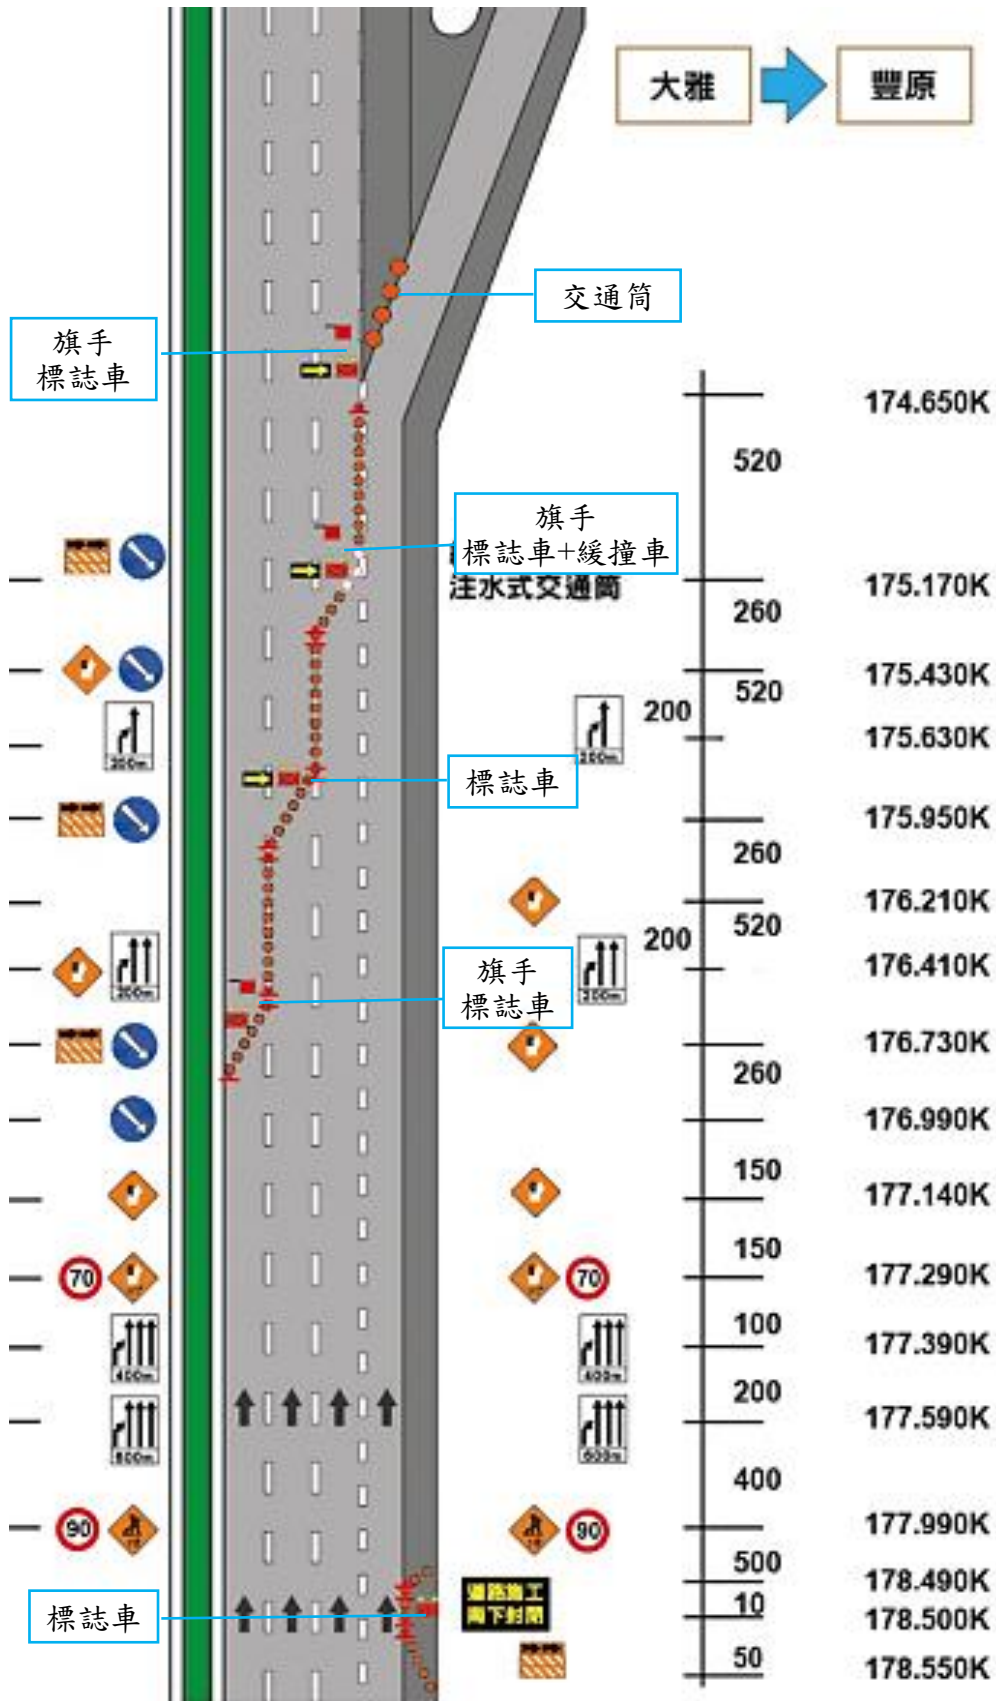
圖 1.14-1 大雅交流道北上主線封閉交通管制設施布設圖

1. 施工時間：民國 112 年 11 月 30 日 0800 時至 2200 時。
2. 施工路段與方向：國道 1 號北向 183K+000 至 173K+500。
3. 交通管制布設：大雅交流道北上主線封閉，屬於中期性施工。
4. 施工交通維持計畫之交通管制設施布設圖，詳圖 1.14-1。
5. 施工期間相關交通維持設施數量，詳表 1.14-1。

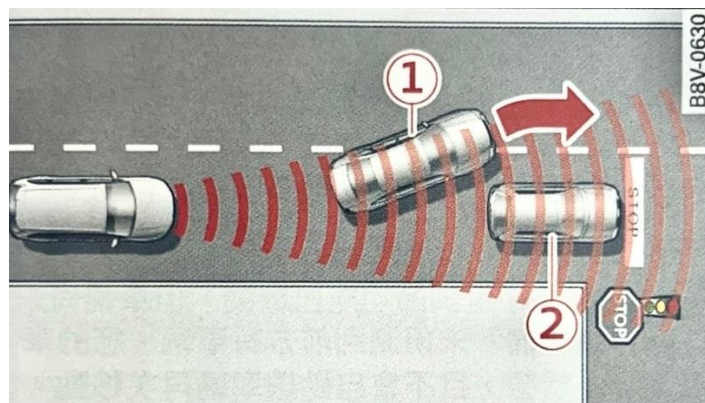
圖 1.16-4 變換車道車輛及靜止車輛示意圖

1. 若巡航系統偵測到前方車輛①轉向或變換車道時，巡航系統將無法偵測到②更前方之車輛（如圖 1.16-4）。

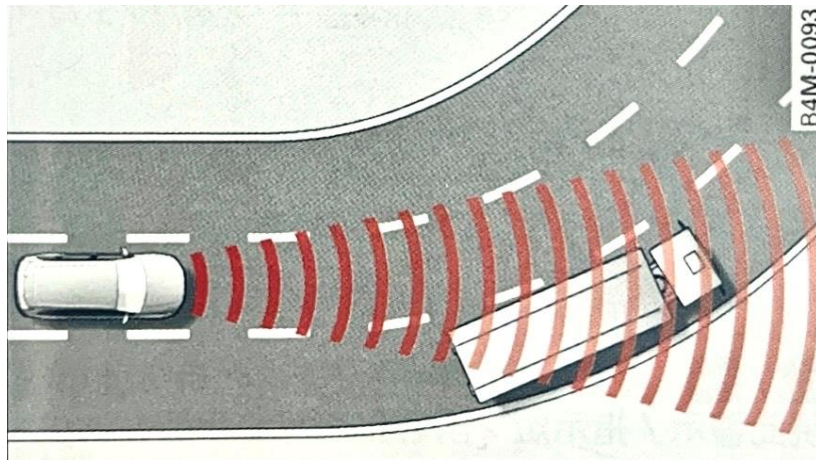
圖 1.16-5 彎道偵測示意圖

- 轉進或轉出彎道時，巡航系統可能會對隔壁車道行駛之車輛做出反應而使車輛減速（如圖 1.16-5）。

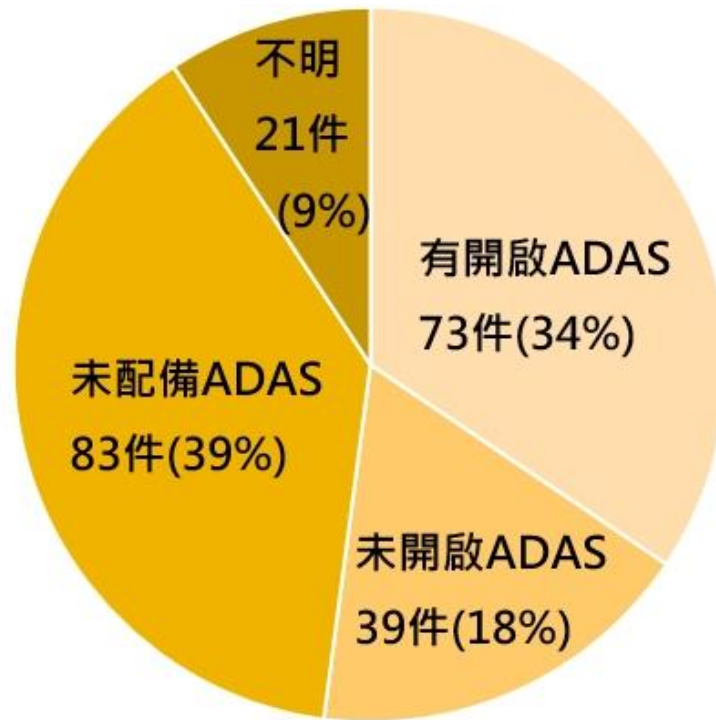
圖 1.19-2 事故車輛使用 ADAS 之狀態

依據篩選資料，民國 110 年 12 月至民國 112 年 11 月共計 2 年間，國道工程緩撞車遭追撞事故共計 216 件；其中有 21 件因資料填報內容限制，無法得知涉入事故之車輛是否配備及是否使用 ADAS（9%），其餘有 83 件車輛未配備 ADAS（39%）、39 件車輛配有 ADAS 但事故發生時未開啟（18%），另外 73 件車輛配有 ADAS 且事故發生時有使用相關功能（34%），事故車輛使用 ADAS 之狀態統計如圖 1.19-2。
