# 國家運輸安全調查委員會

## 重大運輸事故 調查報告

1140125 電動小客車國道 1 號往南楊梅休息站匝道  
自撞後起火事故

報告編號：TTSB-HOR-26-04-001

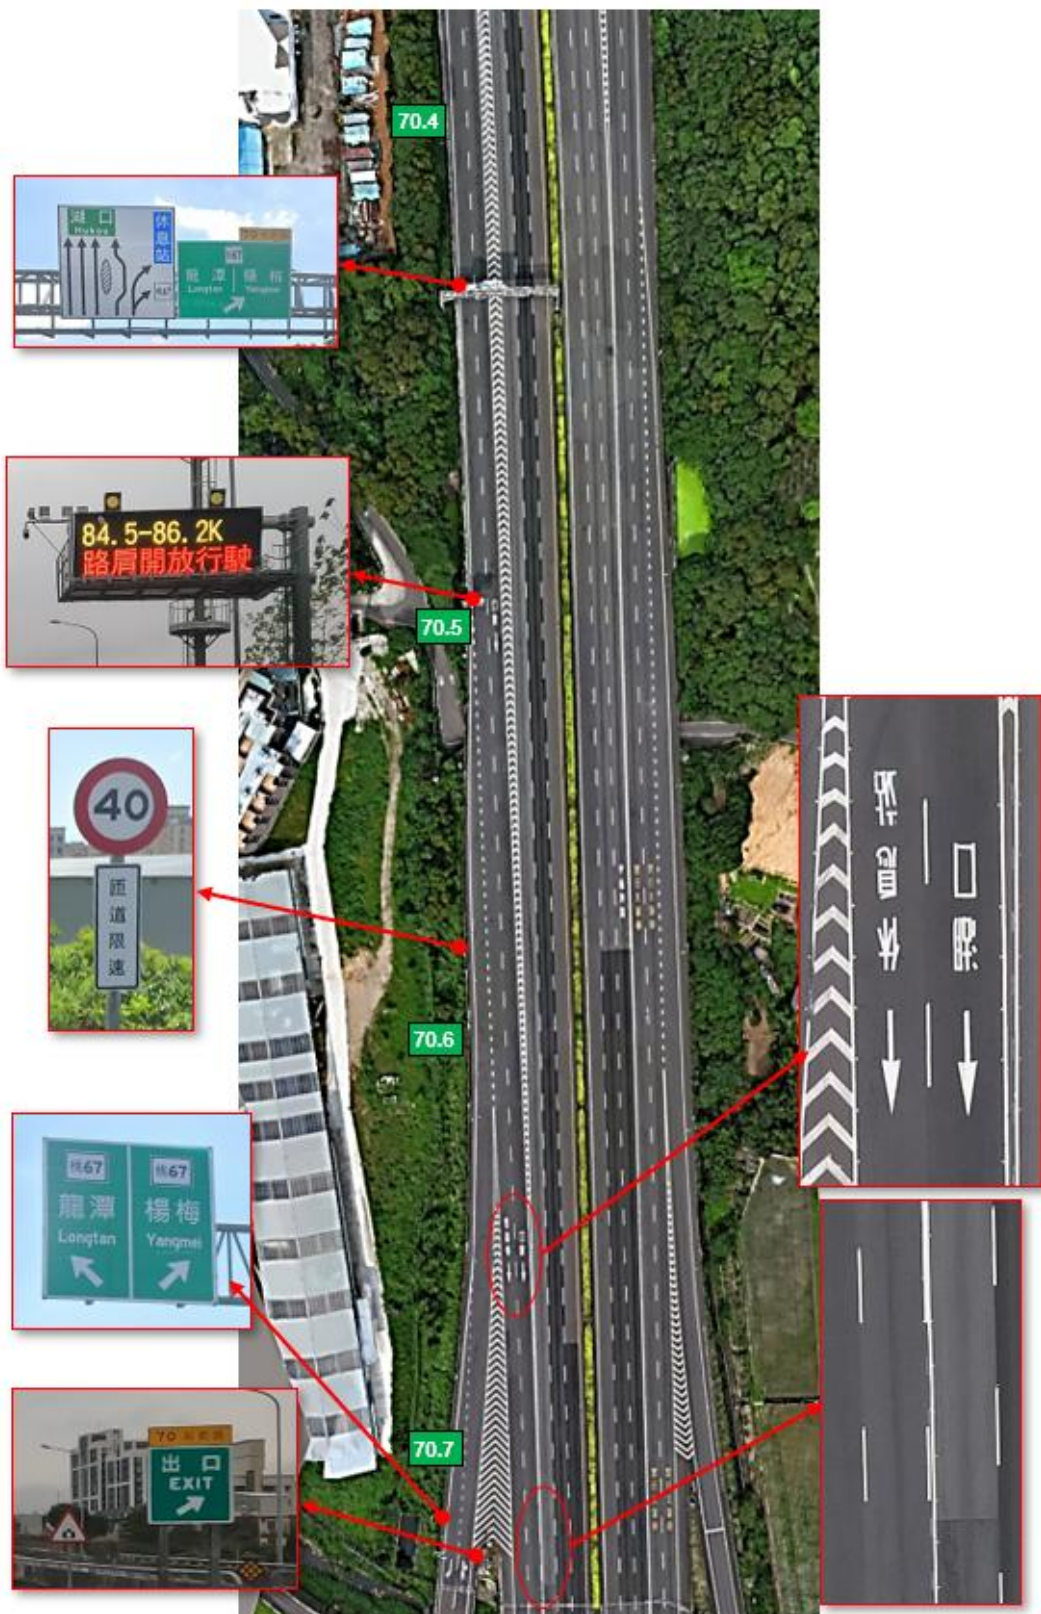
圖 1.8-1 國道 1 號 70K+400 至 70K+700 南向路段標線標誌配置圖

6. 標線：平面主線與五楊高架端點間繪製楔形槽化線（接單邊禁止變換車道標線）、外側白實線、車道間繪製車道線、指示標字等，詳圖 1.8-1。

7. 其他交通工程設施：包含主線分流標誌、指示標誌、資訊可變標誌、限速標誌等，詳圖 1.8-1。

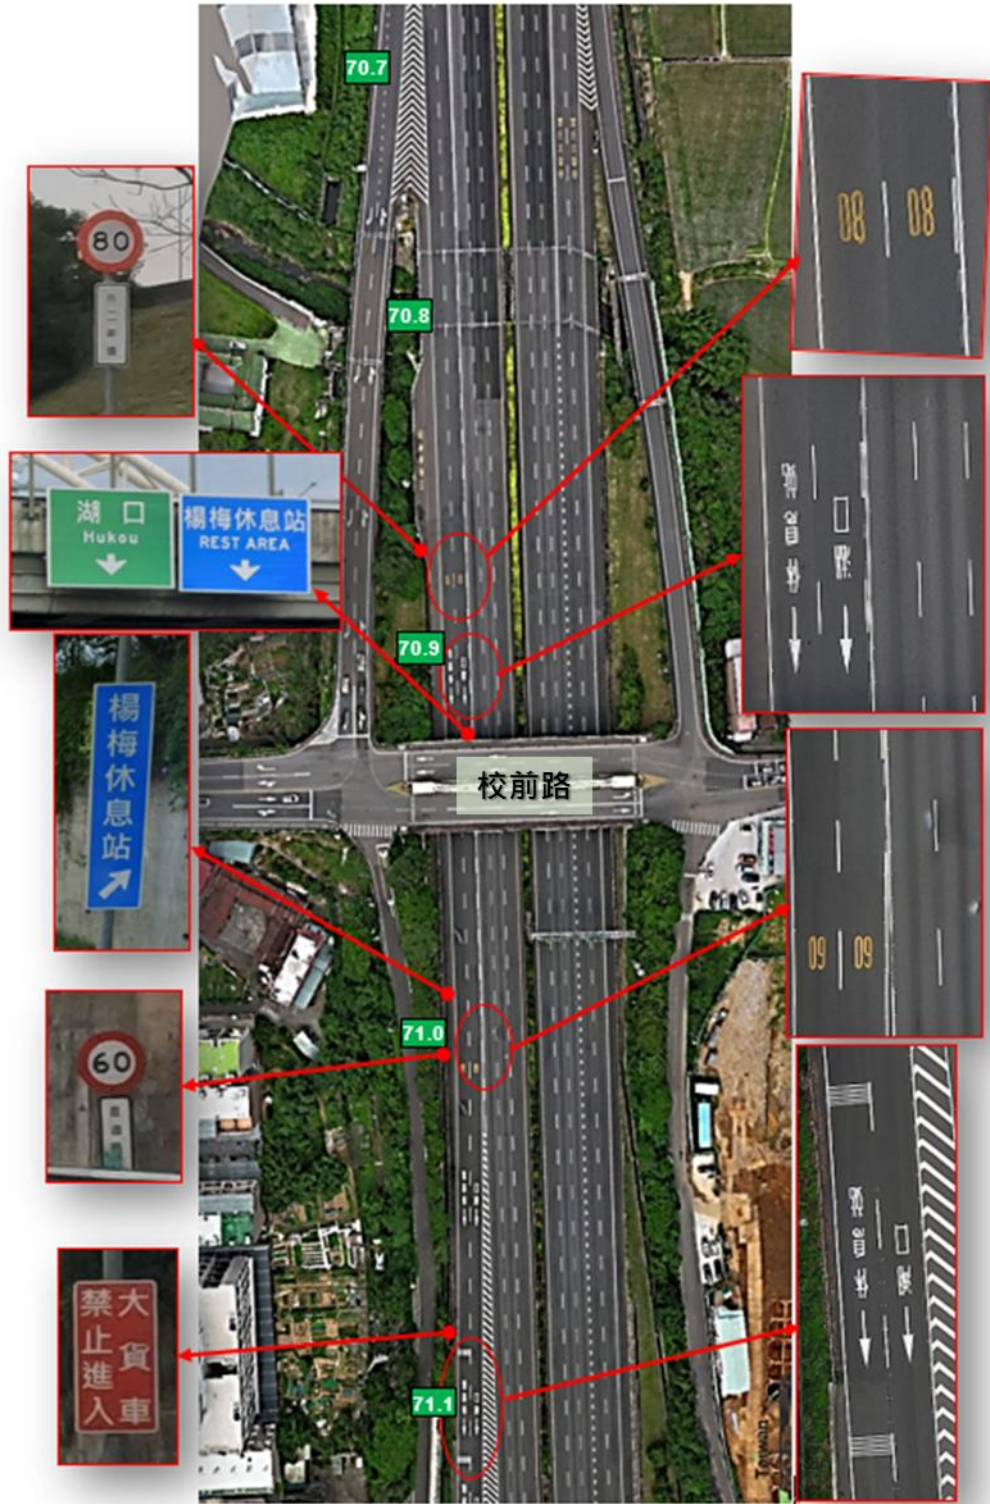
圖 1.8-2 國道 1 號 70K+700 至 71K+100 南向路段標線標誌配置圖

### 5. 標線：平面主線路面邊線內側黃實線、與五楊高架終點間繪製單邊禁止變換車道標線 (70K+780 至 71K+003)、與楊梅休息站匝道間繪製楔形槽化線、外側白實線、車道間繪製車道線、指示標字等，詳圖 1.8-2。

6. 其他交通工程設施：包含限速標誌、指示標誌、告示牌（大貨車禁止進入）等，詳圖 1.8-2。

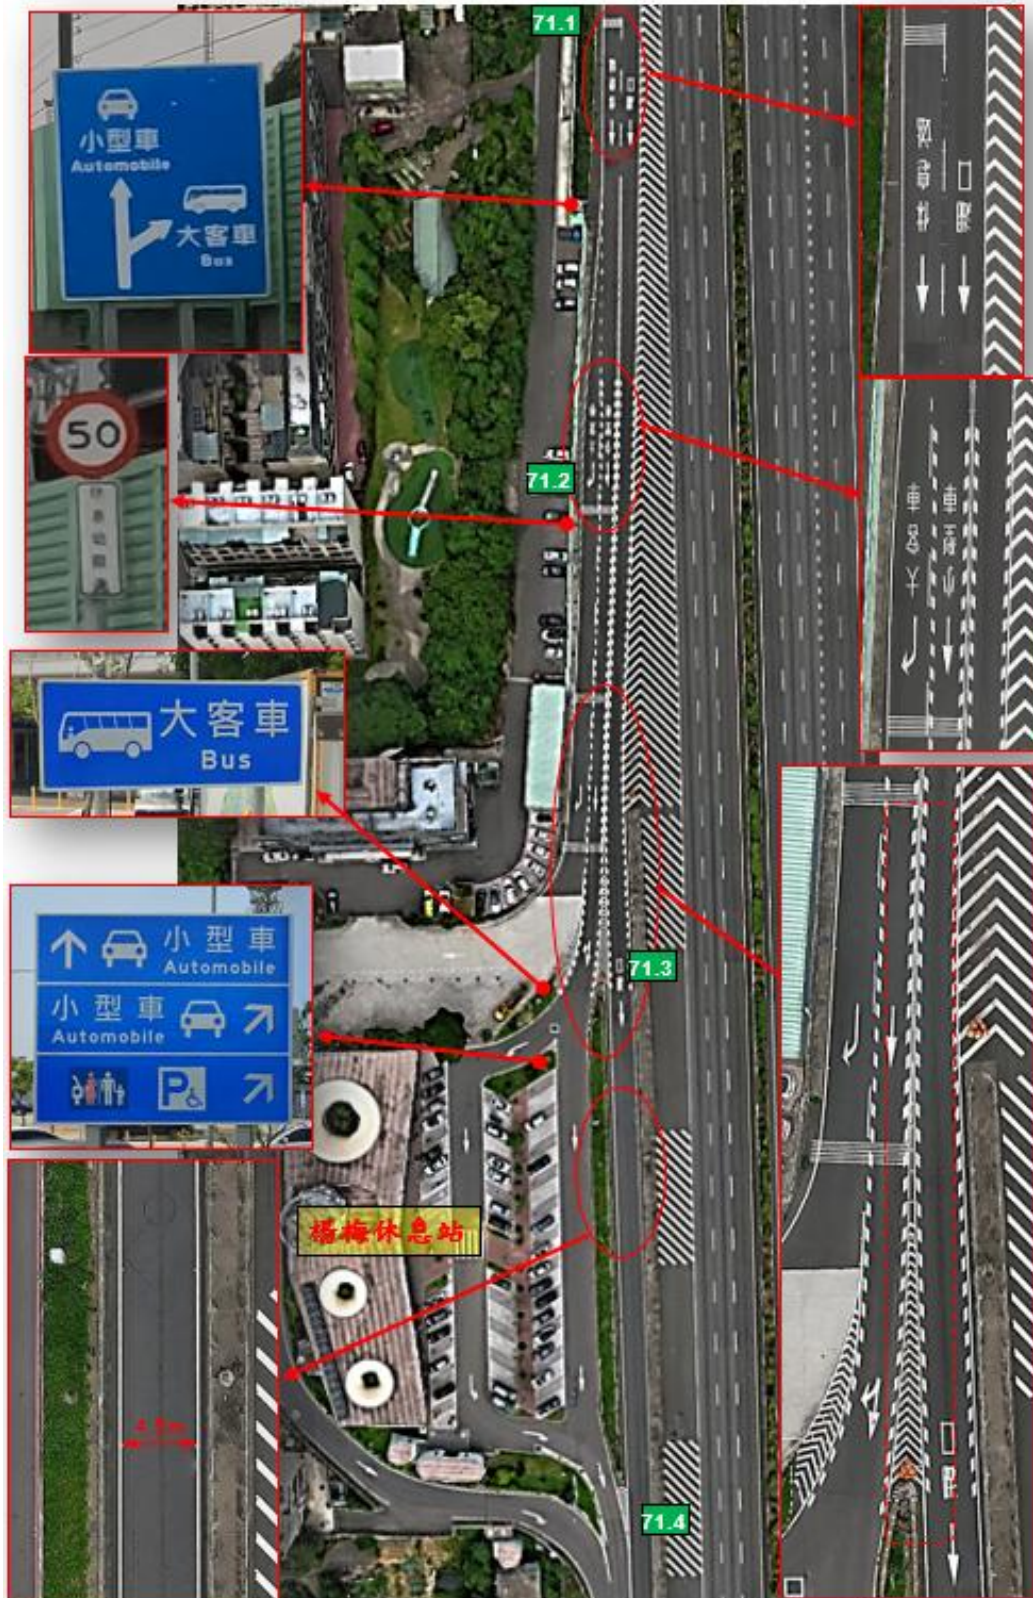
圖 1.8-3 國道 1 號 71K+100 至 71K+400 南向路段標線標誌配置圖

- (1) 國 1 平面主線：南向縱坡度-1.15%、直線路段、超高（排水）1%至 2%。
  - (2) 楊梅休息站穿越性匝道：南向縱坡度 0.53%、最小轉彎半徑 1,000 公尺（竣工圖），依據空拍影像所量測的轉彎半徑為 350 至 850 公尺、超高（排水）1%至 2%，兩側分隔島鼻端距離 33 公尺（空拍圖量測）。
  - (3) 楊梅休息站入口匝道：南向縱坡度 0.53%、最小轉彎半徑 196 公尺、超高（排水）2%。
5. 標線：平面主線路面邊線內側黃實線、與楊梅休息站穿越性匝道間繪製楔形槽化線、外側白實線、車道間繪製車道線及視覺化減速標線、指示標字等，詳圖 1.8-3。
  6. 其他交通工程設施：包含限速標誌、方向指示標誌等，詳圖 1.8-3。

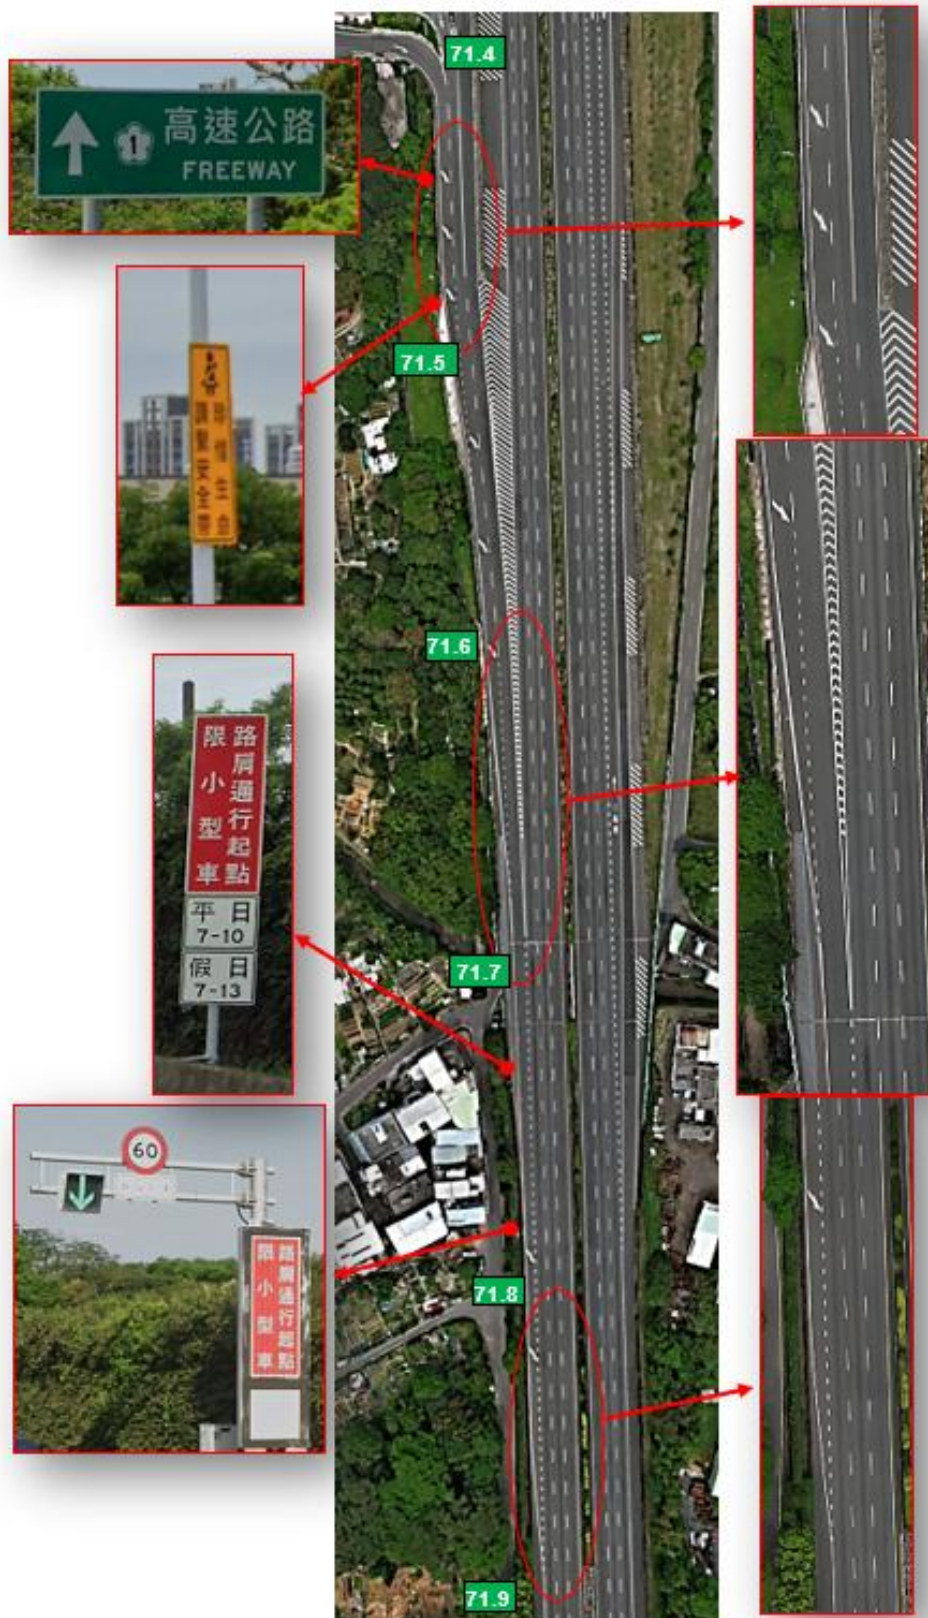
圖 1.8-4 國道 1 號 71K+400 至 71K+900 南向路段標線標誌配置圖

- (3) 楊梅休息站出口匝道：南向縱坡度 0.53%、最小轉彎半徑 15 公尺（大型車出口處）、超高（排水）1%。
5. 標線：平面主線路面邊線內側黃實線、與楊梅休息站穿越性匝道間繪製楔形槽化線、楊梅休息站出口匝道車道縮減標線、外側白實線、車道間繪製車道線等，詳圖 1.8-4。
6. 其他交通工程設施：包含限速標誌、方向指示標誌、告示牌等，詳圖 1.8-4。

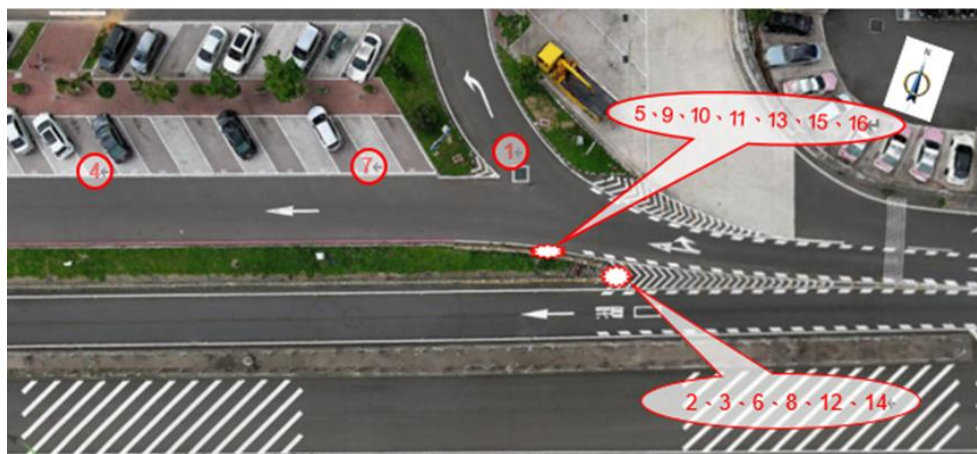
圖 1.8-6 楊梅休息站匝道歷次事故位置分布圖

楊梅休息站自民國 110 年 12 月 25 日啟用至 114 年 12 月 9 日，入口匝道附近共發生 16 件事故（含本事故）。歷次事故發生位置詳圖 1.8-6，其中車輛撞擊穿越性匝道與小型車停車場匝道分隔島事故有 13 件，其中擦撞分隔島北側共 7 件，擦撞分隔島鼻端共 6 件；由高架段外車道直接駛入小型車停車場撞擊停車場車輛事故有 2 件；小型車停車場入口追撞 1 件。上述事故發生於日間為 5 件、夜間為 11 件；事故類型 A1<sup>10</sup>事故為 2 件、A2 事故為 13 件，A3 事故為 1 件；啟動 ADAS 為 7 件，事故狀況詳表 1.8-5。

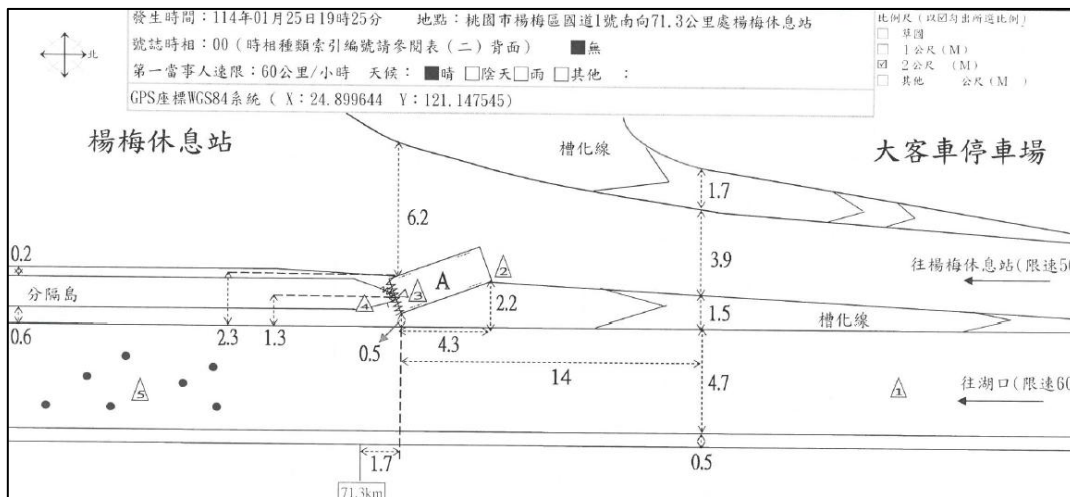
圖 1.10-1 道路交通事故現場圖

本次事故發生地點位於桃園市楊梅區國道 1 號南向 71.3 公里處（楊梅休息站匝道），事故發生後楊梅分隊繪製道路交通事故現場圖，如圖 1.10-1。專案調查小組人員抵達現場時，事故車輛已移置，故未於當日進行事故現場量測作業。

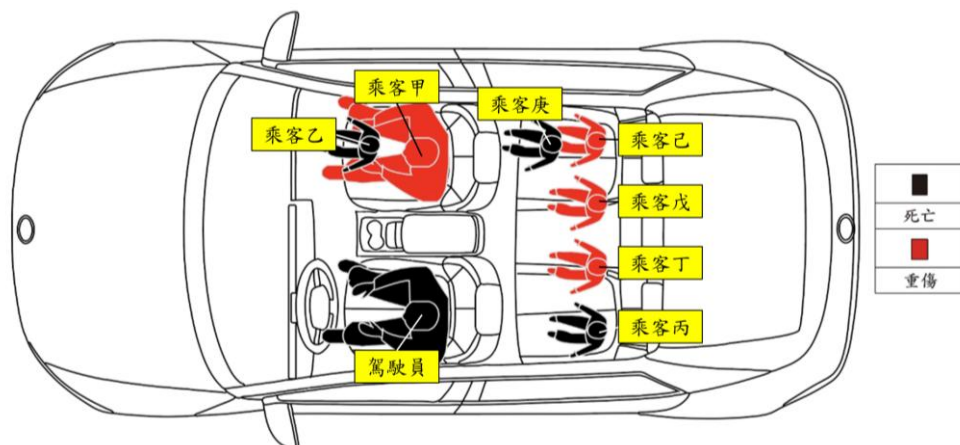
圖 1.11.2-1 乘員座位分布<sup>15</sup>

3 名死亡乘客中，1 名乘坐右前座，2 名乘坐後座（圖 1.11.2-1），死亡原因如下：乘客乙（3 足歲）：身體大面積燒傷、面部與顱骨骨折、腦與胸腹腔出血致外傷性休克；乘客丙（9 足歲）：全身多處外傷、燒傷及胸腹腔出血致外傷性休克；乘客庚（1 足歲）：頭與胸腹部外傷、創傷性顱內出血併氣血胸，以及胸腹部與右掌燒傷。

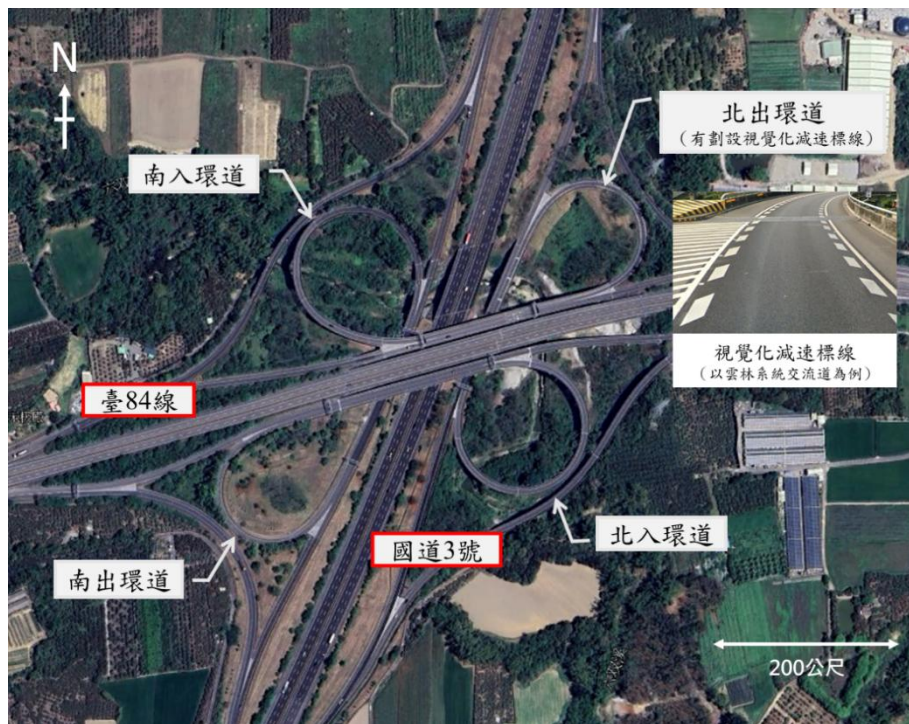
圖 1.13-1 國道 3 號官田系統交流道配置圖

為進一步了解視覺化減速標線對 ADAS 功能之影響，專案調查小組於民國 114 年 7 月 4 日租用測試車輛至國道 3 號官田系統交流道進行第 2 次測試。官田系統交流道共有 4 個環道，分別為北出、南出、北入及南入，4 個環道皆為右彎，採對稱設計（曲率半徑北出與南出環道相同、北入與南入環道相同），惟北出及南出環道之曲率半徑稍較北入及南入環道小，其中僅有北出環道有劃設視覺化減速標線，詳圖 1.13-1。

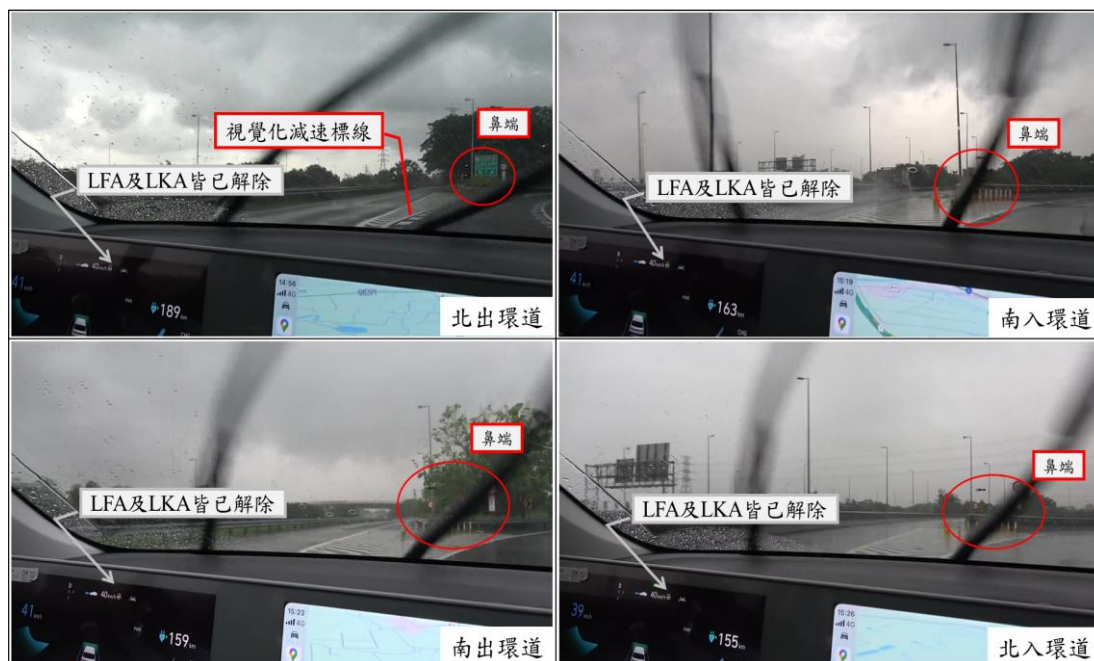
圖 1.13-2 以相同時速行駛各環道之系統解除時機比對圖

專案調查小組分別使用時速 40、60 公里/小時進入環道，其中，以時速 60 公里/小時共行駛 4 次北出環道，另以時速 40 公里/小時各行駛 4 個環道 3 次，測試結果顯示，無論設定時速為何，LFA 及 LKA 系統皆於通過 4 個環道時解除，測試車輛駕駛員須手動進行方向修正。其中測試車輛在行經有劃設視覺化減速標線之北出環道時，未沿環道曲線自動向右修正即解除 LFA 及 LKA，進入其他 3 個環道時，測試車輛有短暫沿環道曲線向右修正，隨後解除 LFA 及 LKA，測試車輛以時速 40 公里/小時行駛各環道之解除時

<sup>20</sup> 即使測試車輛皆行駛相同路線，LFA 及 LKA 系統之解除時機仍會受當下之天候狀況及車輛與路側之相對位置（靠左或靠右）影響，圖 1.13-2 列出當天各環道測試中最晚解除 LFA 及 LKA 之位置。

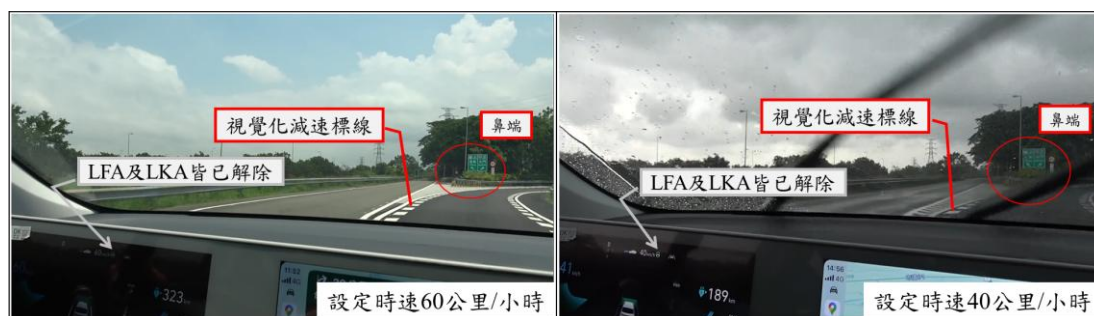
圖 1.13-3 以不同時速行駛北出環道之系統解除時機比對圖

另測試車輛之設定時速為 40 公里/小時通過有劃設視覺化減速標線之北出環道時，LFA 及 LKA 系統解除時間點所在位置，較設定時速為 60 公里/小時更接近分隔島鼻端（即自動解除時機延後），測試車輛以不同時速行駛北出環道之系統解除時機比對如圖 1.13-3 所示。

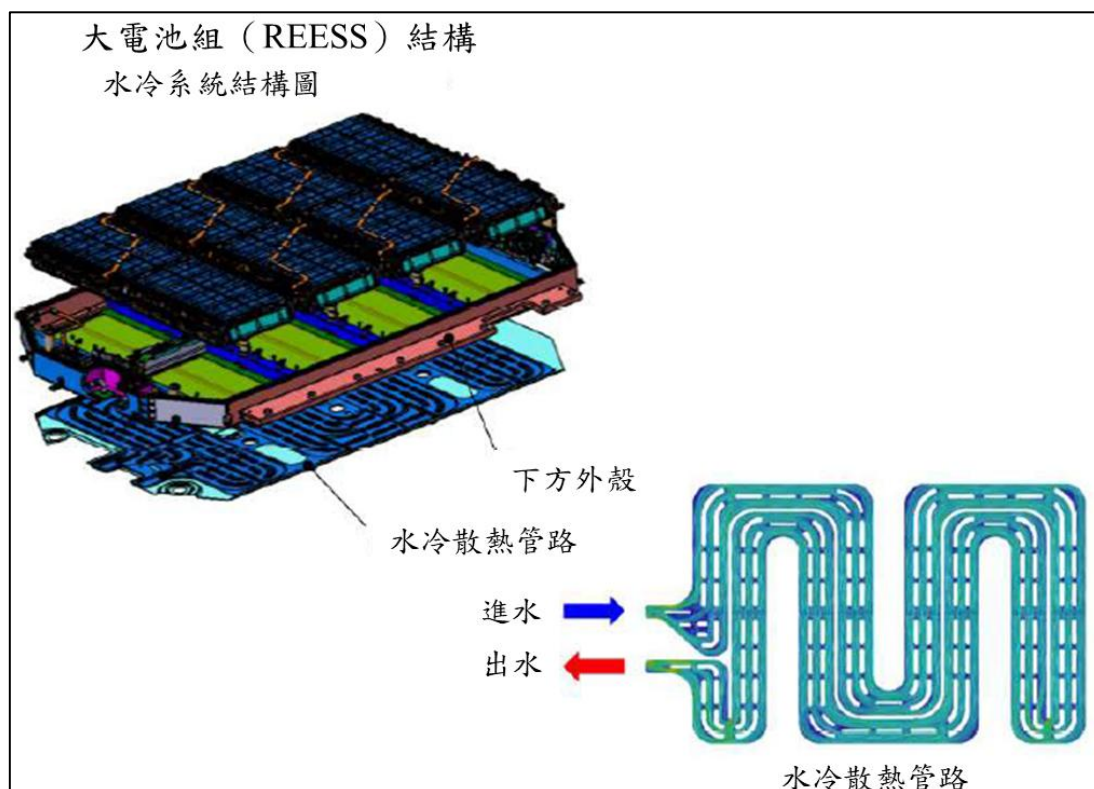
圖 1.15-1 事故車輛之高壓電池組及散熱管路架構示意圖

依據南陽及財團法人車輛安全檢測中心提供之事故車輛高壓電池組及電路結構相關資料，事故車輛之高壓電池組總容量為 77.4 千瓦小時(kWh)，係由 32 個電池模組以 2 串聯、192 並聯組成，外殼材質係使用鋼板包覆，並於下方設有水冷散熱管路，工作電壓為 480 至 825.6 伏特 (Volt)，可提供車輛 321 匹馬力；其中，單一個電池模組容量為 2.42 千瓦小時，採 2 串聯 6 並聯設計，內含 12 個鋁質層壓軟包 (Aluminum Laminated Pouch) 結構之電池芯，該電池芯為鎳鈷錳酸鋰電池(NCM)，正極為鎳(Ni)、鈷(Co)、錳(Mn) 混合物，負極為石墨 (Graphite)，電解液為碳酸溶劑 (Carbonate

Solvent)。事故車輛之高壓電池組及散熱管路架構示意如圖 1.15-1 所示。

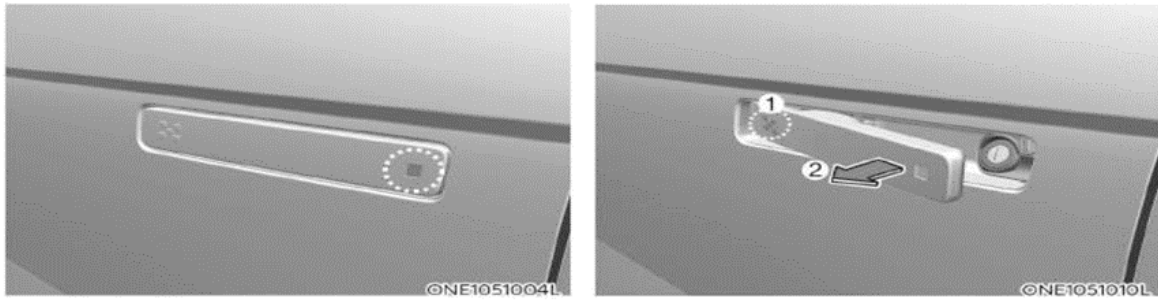
圖 1.15-2 事故車輛車門解鎖與開啟示意圖

車主於車載資訊娛樂系統啟用「接近開鎖」功能後，於攜帶智慧型鑰匙靠近車輛，車外隱藏式車門把手（以下簡稱門把）即自動彈出（2024 年式車型）並解鎖，拉動門把即可開啟車門。未啟動前揭功能者，攜帶智慧型鑰匙至車門邊並按下門把上浮雕按鈕（圖 1.15-2 左），亦可將車門解鎖；再內推門把前部（①），即可將門把後部彈出，最後拉動門把（②）（圖 1.15.2）即可開啟車門。

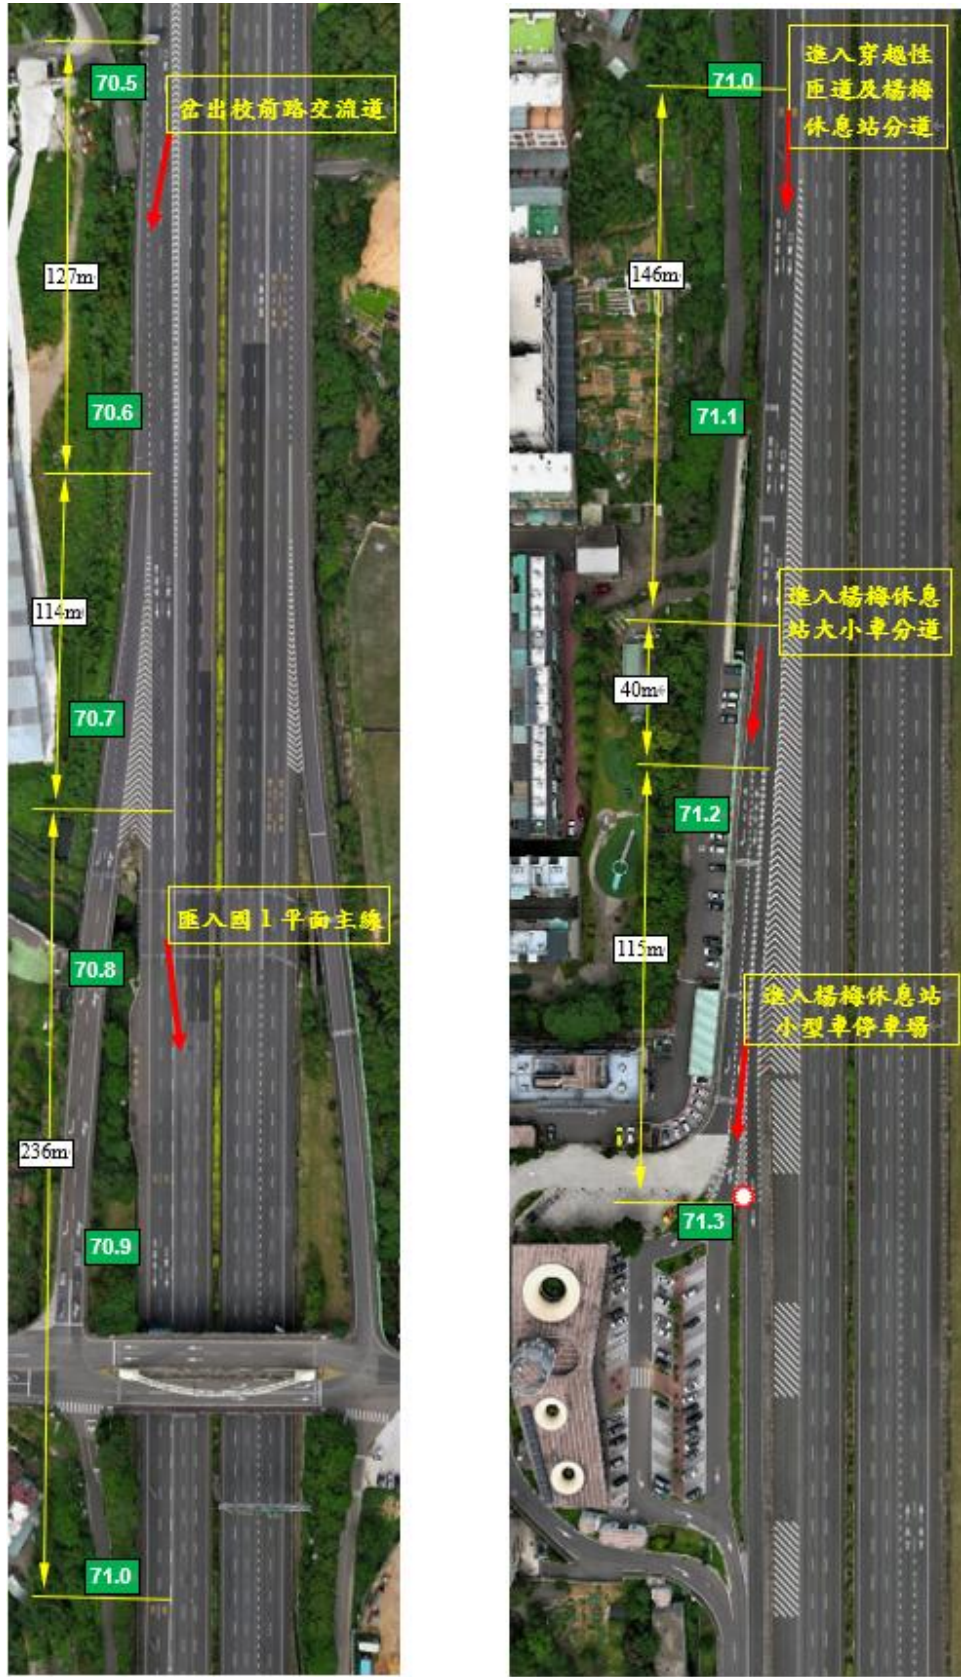
圖 2.4-1 國 1 五楊高架段南向終點至楊梅休息站出口匝道行車動線

此外，該路段雖設有 80 公里/小時及 60 公里/小時之限速標誌及路面標字，各分匯流區匝道之減速長度亦符合標準，惟駕駛人由五楊高架段以限速 100 公里/小時之速度行駛至終點出口匝道時，需在短時間內觀察密集出現的標誌、標線訊息，隨即需判斷後續行駛路線，在此多重且快速變化的情境下，可能增加駕駛人資訊判斷之負荷。

檢視國道 1 號平面主線 71K+100 至 71K+500 路段，楊梅休息站穿越性匝道間留設了寬度約 7 公尺之槽化標線，詳圖 2.4-1，若利用此空間應可簡化本路段交通動線之複雜性。

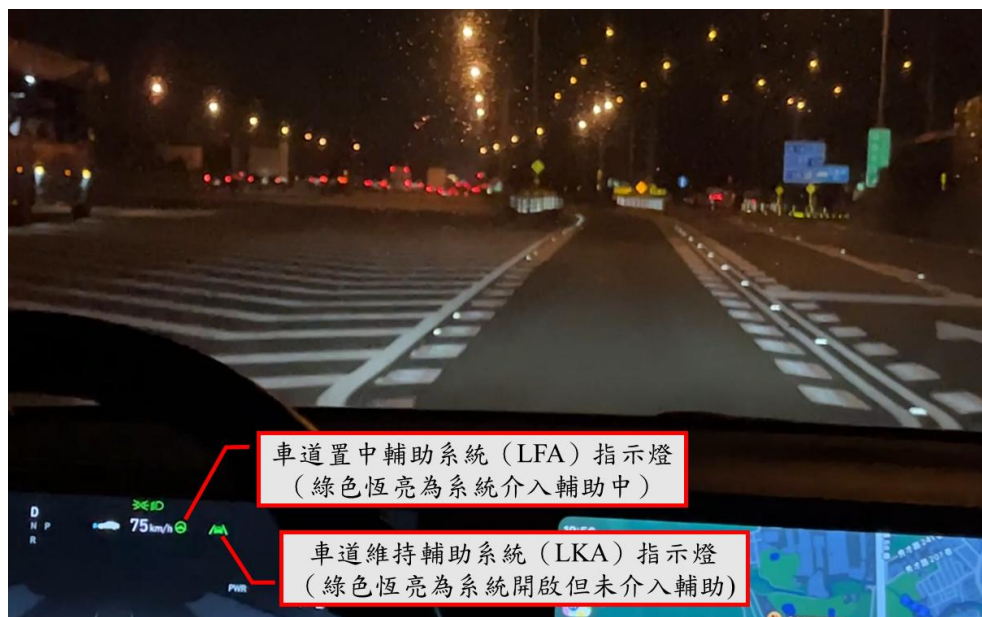
1.

進入繪製視覺化減速標線之右轉彎路段，此時車道置中輔助系統及車道維持輔助系統皆正常作動中。

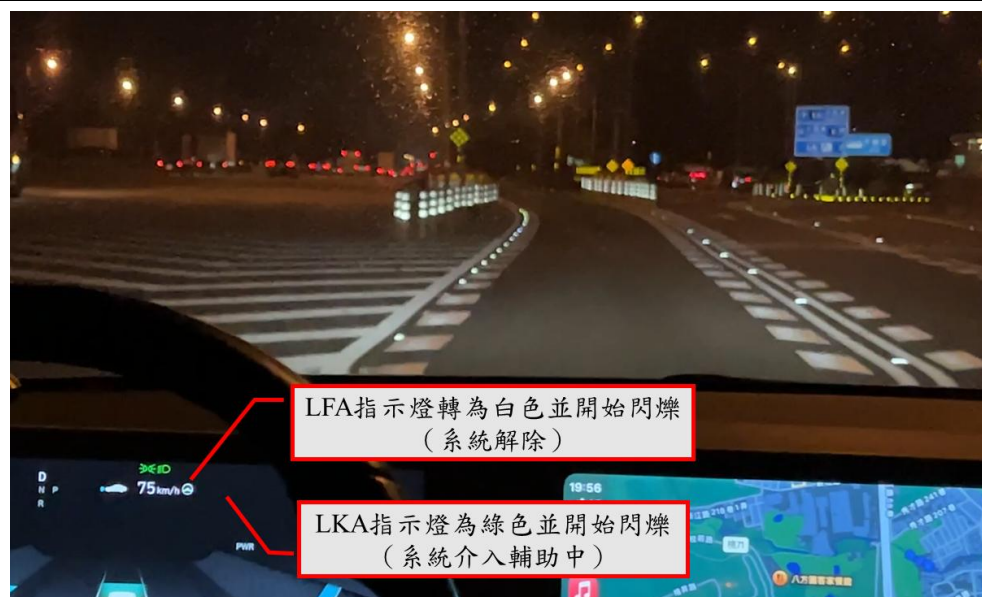
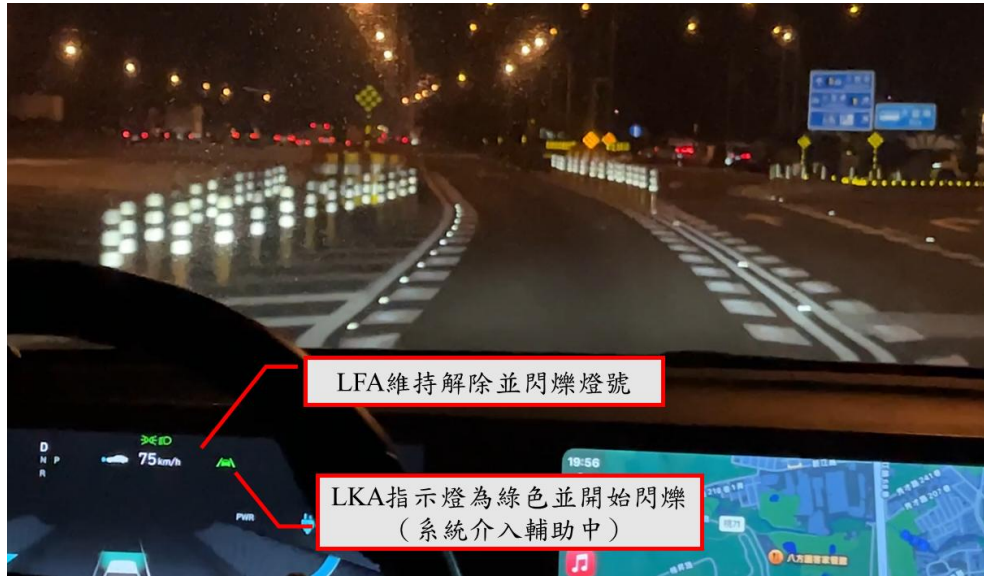
2.

測試車輛經過右轉彎路段後，車道置中輔助系統解除並閃爍燈號，車道維持輔助系統此時便開始介入輔助。

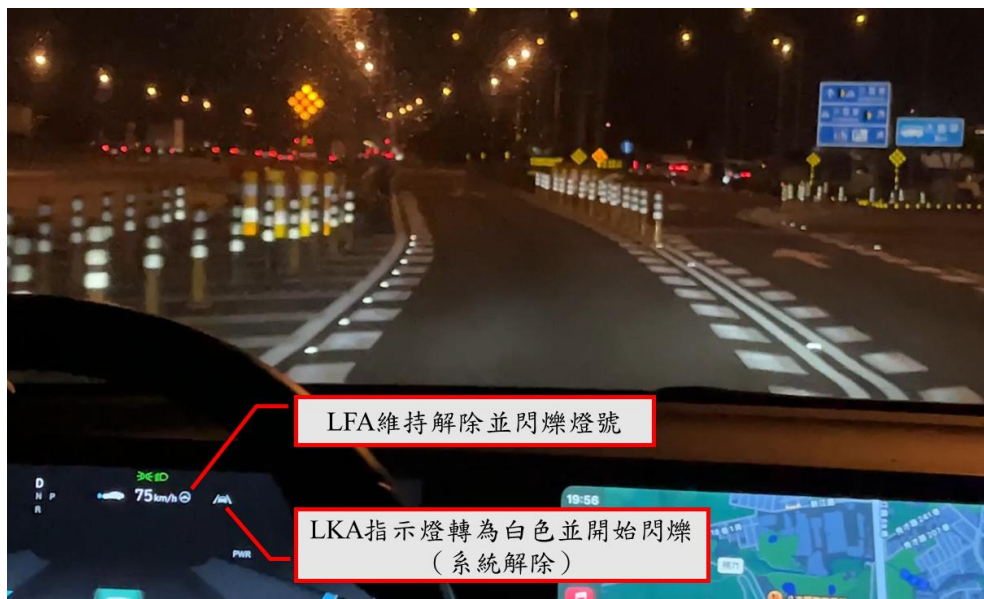
3.

測試車輛進入左轉彎路段前，車道置中輔助系統及車道維持輔助系統皆為解除狀態，並持續閃爍燈號提醒駕駛員。

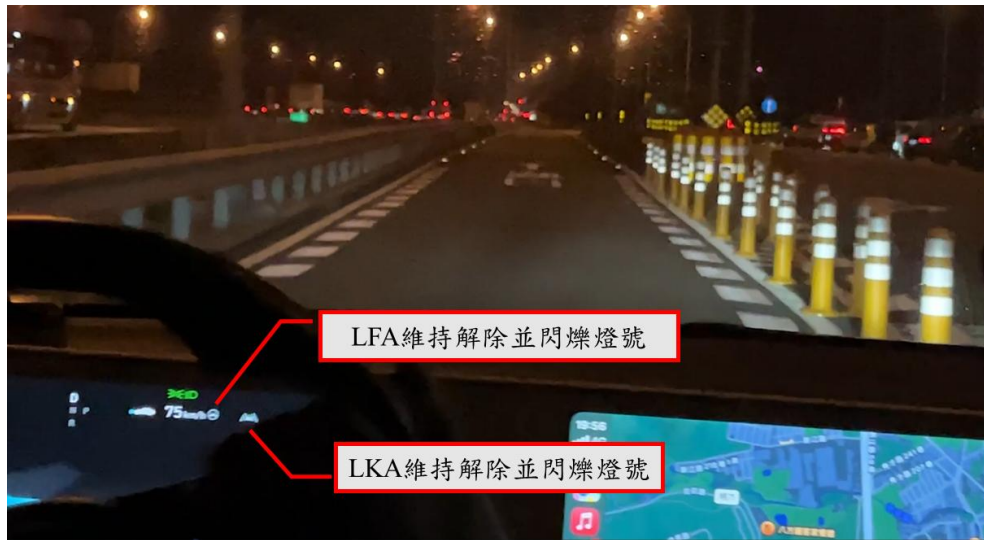
4.

測試車輛進入左轉彎路段後，由於車道置中輔助系統及車道維持輔助系統皆為解除狀態無法進行輔助，駕駛員須手動修正行駛路徑。

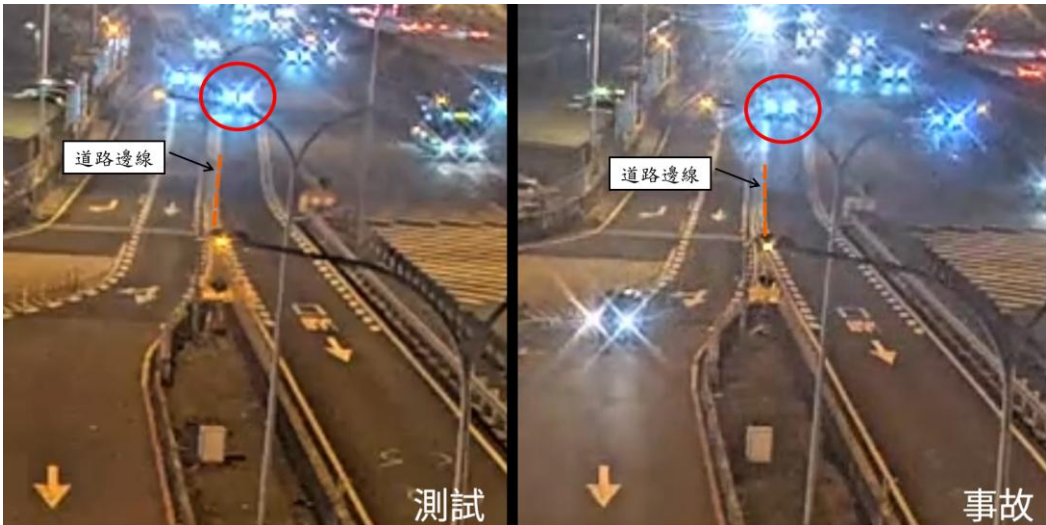
1.

<p>The image shows two side-by-side night-time views of a road intersection. The left view, labeled '測試' (Test), shows a vehicle's path (indicated by a red circle) following a curved trajectory through a right-turn segment. The right view, labeled '事故' (Accident), shows a similar path for an accident vehicle. Both views include a label '道路邊線' (Road Edge Line) pointing to the right side of the road. The road surface is marked with yellow arrows and lines, and the scene is illuminated by streetlights.</p>
<p>進入繪製視覺化減速標線之右轉彎路段，此時測試車輛可由系統輔助通過；事故車輛亦順利通過此路段。</p>

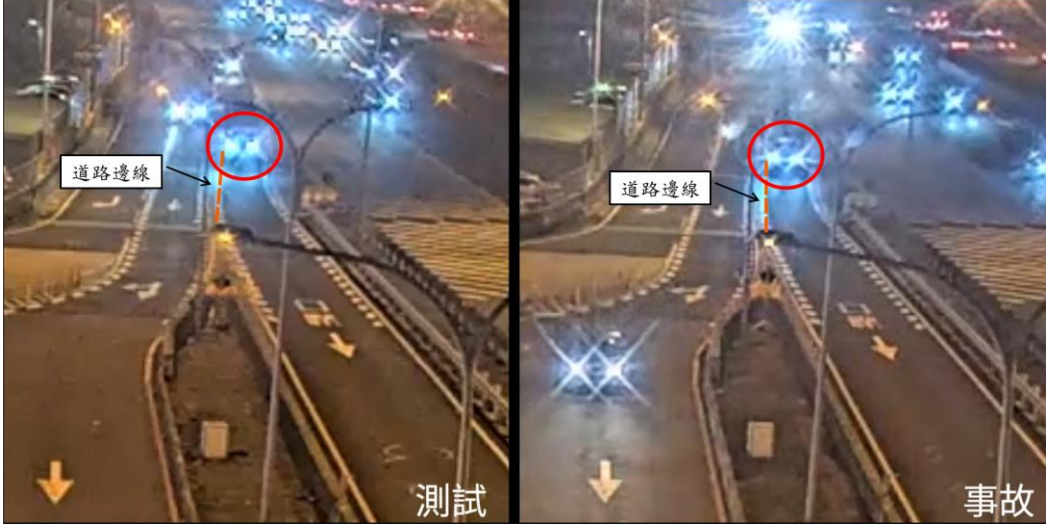
2.

<p>The image shows two side-by-side night-time views of a road intersection. The left view, labeled '測試' (Test), shows a vehicle's path (indicated by a red circle) following a curved trajectory through a缓和曲线 (缓和曲线) segment. The right view, labeled '事故' (Accident), shows a similar path for an accident vehicle. Both views include a label '道路邊線' (Road Edge Line) pointing to the right side of the road. The road surface is marked with yellow arrows and lines, and the scene is illuminated by streetlights.</p>
<p>進入繪製視覺化減速標線之右轉彎及左轉彎之間缓和曲线路段，此時測試車輛回復直行；事故車輛亦以直行姿態通過此路段。</p>

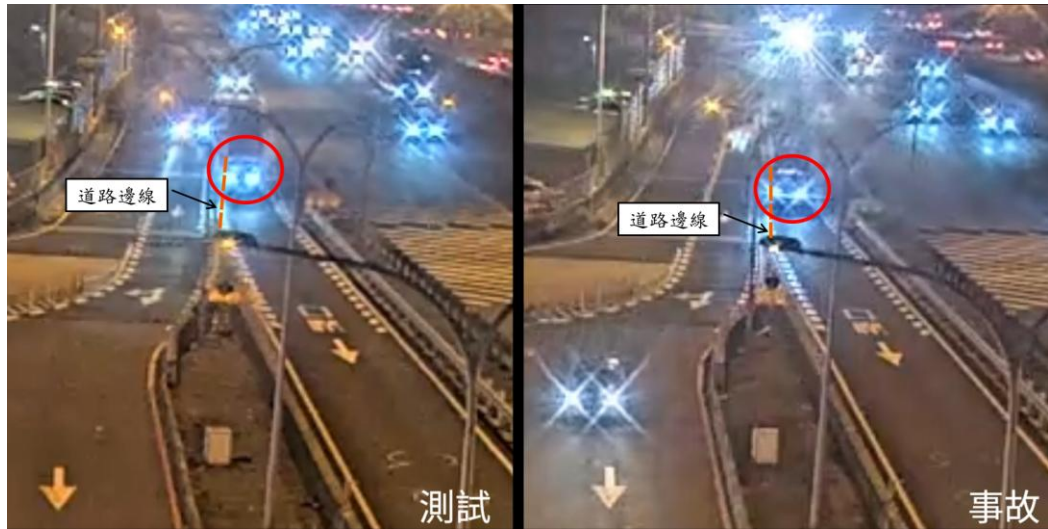
3.

進入繪製視覺化減速標線之左轉彎路段，此時測試車輛持續直行，車道置中輔助及車道維持輔助系統皆無法控制車輛於原車道，測試車輛跨越道路邊線（圖中以虛線標示處）行駛進入楔形槽化線區域；事故車輛亦以相同方式跨越道路邊線。

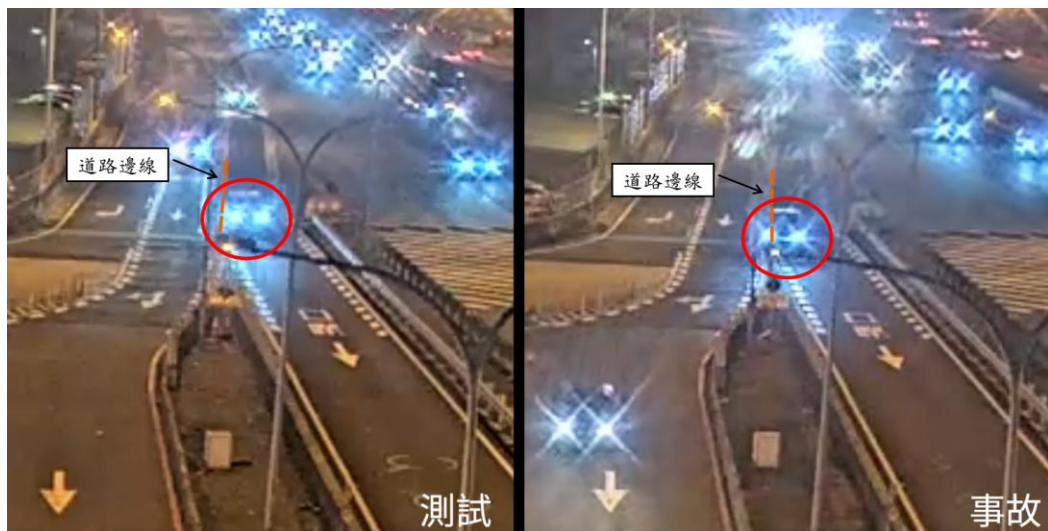
4.

進入繪製視覺化減速標線之左轉彎路段後，測試車輛之駕駛員以手動方式修正車輛行進方向；事故車輛持續直行。

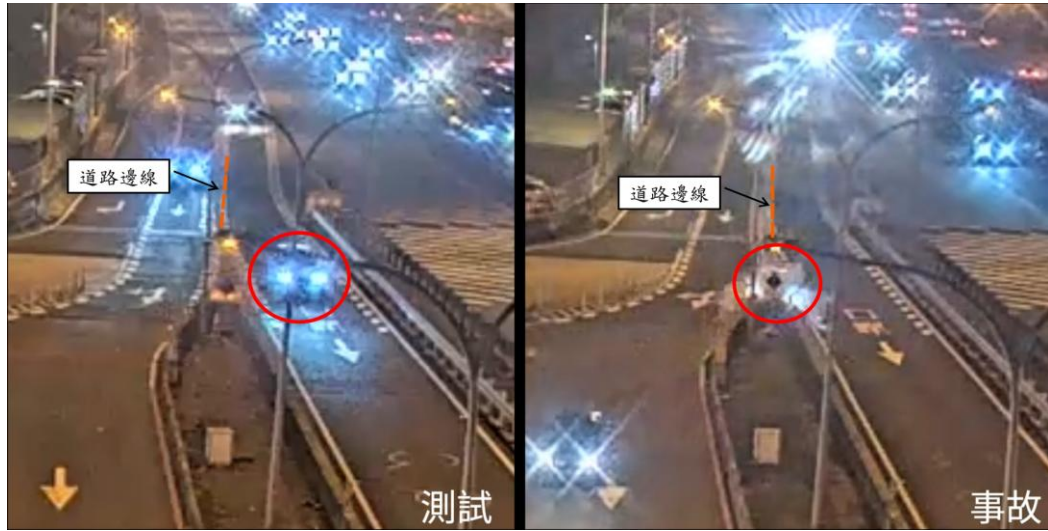
4.

測試車輛經駕駛員以手動方式修正車輛行進方向後，回歸至原行駛車道；事故車輛持續直行至撞擊分隔島。

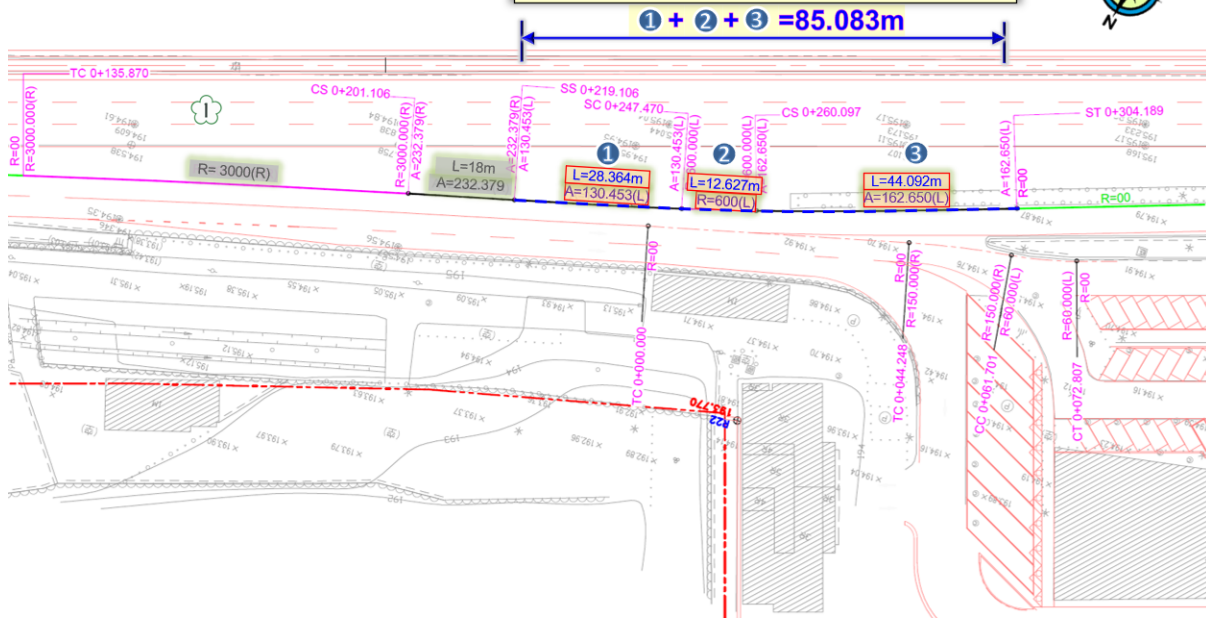
# 現況線形套繪成果於實測地形

同向曲線長度符合60kph設計標準

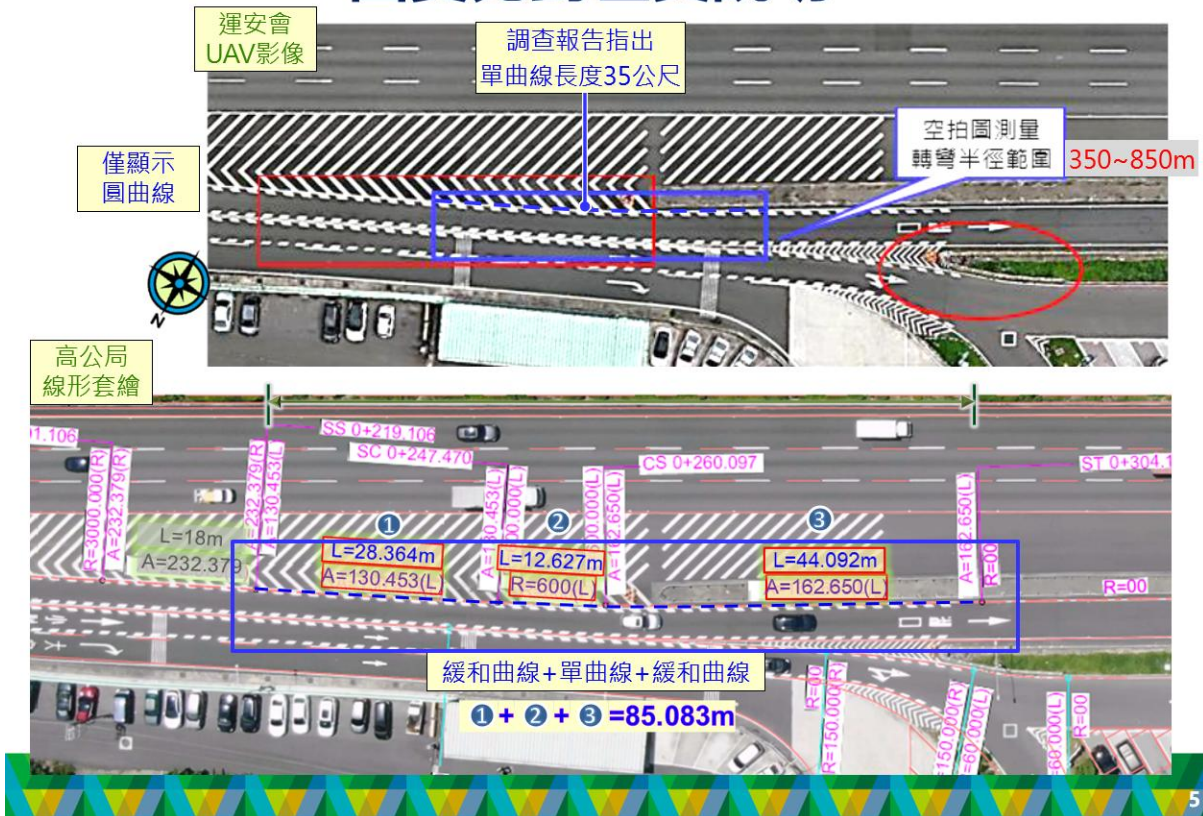
## 圖資比對差異說明

- ◆ 建議以現況整段線形套繪，以現況線形檢核
- ◆ 實際現況經套繪為直線接1組反向曲線，直接接 $R=3000(R)$ +緩和曲線、緩和曲線+ $R=600(L)$ +緩和曲線接直線；其中 $R=600(L)$ 該組同向曲線總長為85.083m
