國家運輸安全調查委員會

1140519 裕有漁船於南印度洋作業時人員失蹤事故 調查報告

調查報告編號：TTSB-MOR-26-05-002

發布日期：中華民國 115 年 5 月 7 日

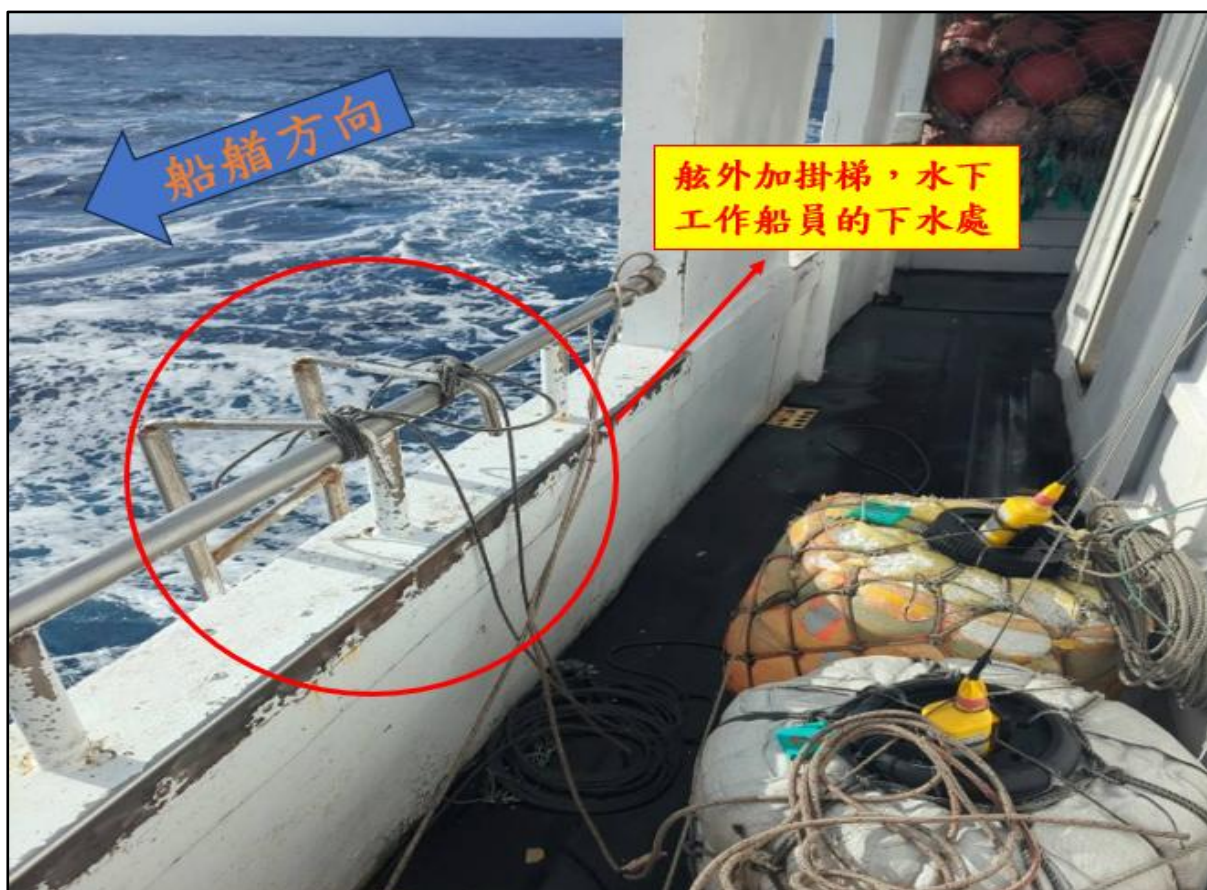
圖 1.6-6 水下工作船員的下水處（右舷船尾）

- 約於 1116 時：水下工作船員從「裕有」右舷船尾的舷外加掛梯攀爬下水工作（參考位置如圖 1.6-6、圖 1.6-7 及圖 1.6-8）。
- 1120:48 時：確保安全的船員拉動安全繩時發現已斷裂，拉動空氣管則發現卡在船底無法拉回船上，同時發現水下工作船員從「裕有」船尾左後方浮出海面（影像如圖 1.6-9 及圖 1.6-10）。
- 1121:02 時：依圖 1.6-9 及圖 1.6-10 之影像所示，水下工作船員浮出海面時，尚有意識並揮動手臂。
- 1121:19 時：在船尾的船長拋出第 1 顆浮球，其他船員依序丟下共 4 顆帶繩浮球（浮球直徑約 36 公分）至海面（影像如圖 1.6-11）。
- 1121:44 時：影像顯示「裕有」逐漸遠離水下工作船員，浮球也因繩索持續鬆出到極限，浮球變成被「裕有」拖行的狀況（影像如圖 1.6-12）。
- 1122:06 時：船員拋下 1 個救生圈（影像如圖 1.6-13）。
- 1122:50 時：船員開始收回海面的 4 顆浮球（影像如圖 1.6-14）。
- 1123:36 時：「裕有」與救生圈逐漸拉開距離（影像如圖 1.6-15）。
- 約於 1126 時：船長緊急啟動主機實施救援作業。
- 1136:22 時：船長操縱「裕有」右舷回到救生圈處（影像如圖 1.6-16）。
- 1137:18 時：船長操縱「裕有」船尾回到救生圈處（影像如圖 1.6-17）。
- 5 月 22 日 1130 時：搜救作業逾 72 小時，仍未尋獲該名水下工作船員，船長遂終止搜救行動。

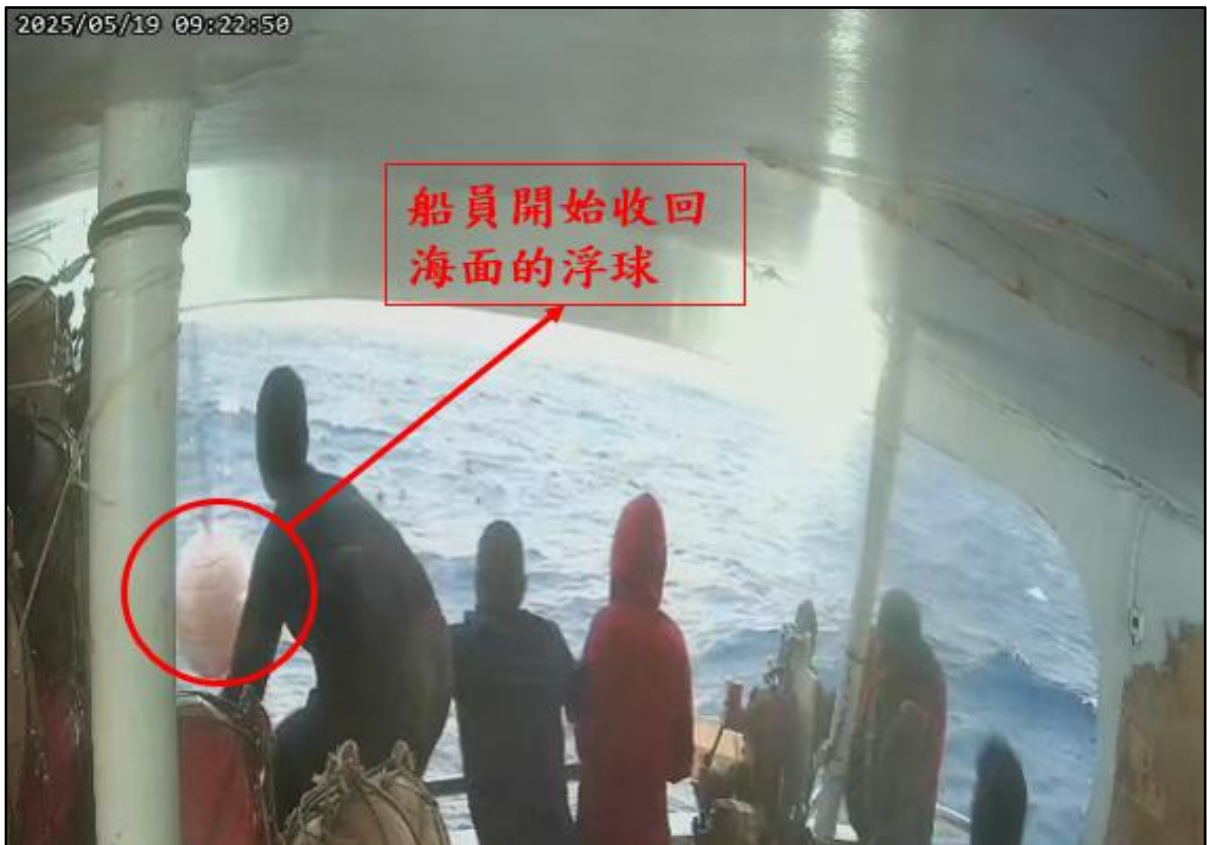
圖 1.6-14 船員開始收回海面的浮球（1122:50 時）

依據 1.9.1 節船長訪談紀錄與 1.5 節天氣及海象資料，「裕有」於事故當時是停俾、前後吃水各為 1.5 公尺及 1.8 公尺之狀態；海象情況為風力 5 級，浪高約 2 公尺，稍大湧浪，海流強勁，天氣晴，能見度良好。另，依據船員訪談、CCTV 影像紀錄（詳圖 1.6-9 至圖 1.6-15，水下工作船員、浮球及救生圈與「裕有」相對距離的改變），及 VMS 航跡紀錄（詳圖 1.1-3，約於 1121:00 時，「裕有」航向 210 度，船速 2 節），可以判斷當時風流大約是由船尾往船首的方向流動，雖然「裕有」當時已經停俾，但是因風流影響，「裕有」仍以約 2 節速度前進，所以當水下工作船員由右舷船尾下水後，該員與安全繩及空氣管快速往船尾方向移動，加上當時湧浪約 2 公尺與船尾吃水接近，船體受湧浪的影響上下起伏，因此水下工作船員下水後與船體之間的運動相對不穩定，可能造成安全繩及空氣管與船舶螺旋槳纏繞，當水下工作船員下水後約 5 分鐘，確保安全的船員拉動安全繩時發現已斷裂，亦無法拉動空氣管。

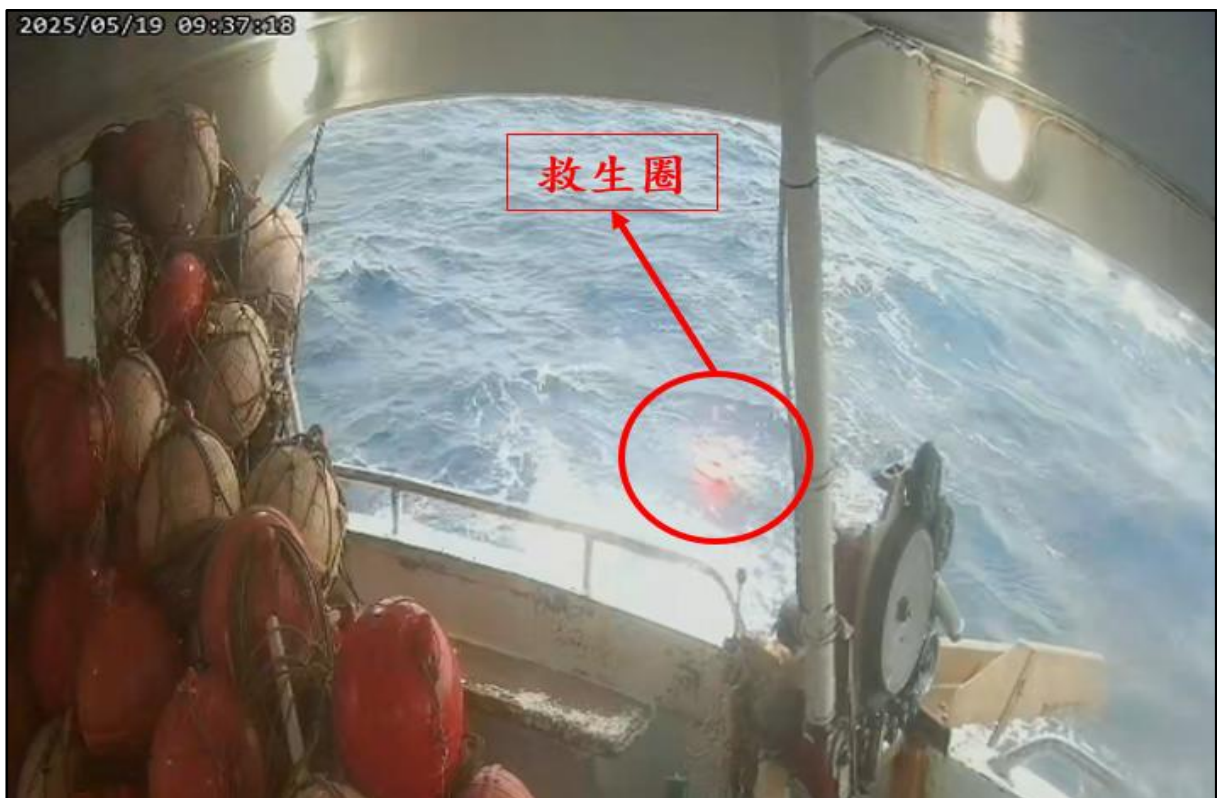
圖 1.6-17 船長操縱「裕有」船尾回到救生圈處（1137:18 時）
