國家運輸安全調查委員會

重大運輸事故 調查報告

1140125 電動小客車國道 1 號往南楊梅休息站匝道
自撞後起火事故

報告編號：TTSB-HOR-26-04-001

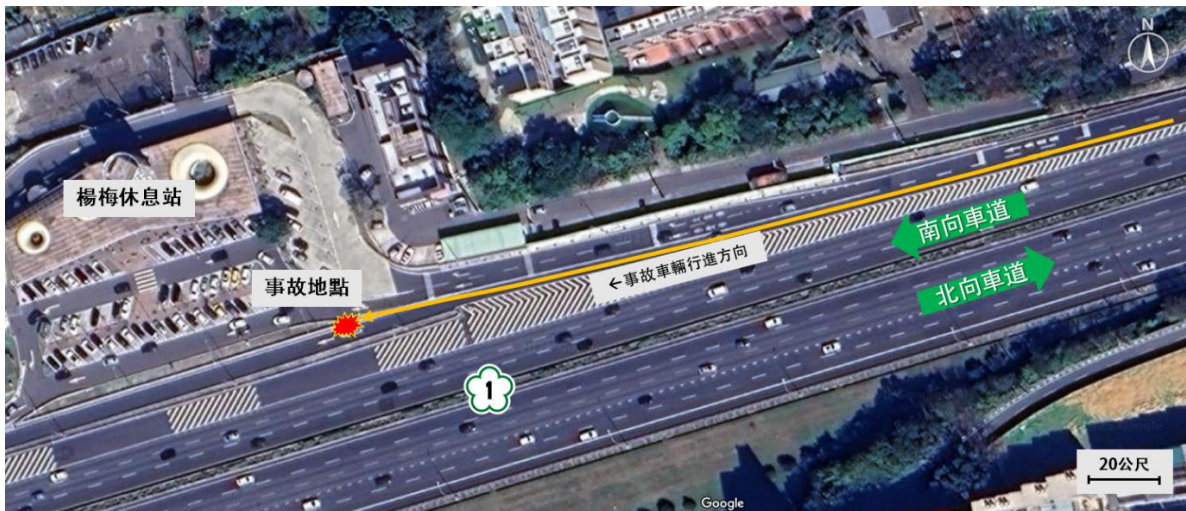
圖 1.1-1 事故發生位置圖

民國 114 年 1 月 25 日 1925 時¹，1 輛朝陽小客車租賃股份有限公司（以下簡稱朝陽）之租賃小客車（以下簡稱事故車輛），車上有駕駛員 1 人（以下簡稱事故駕駛員）及乘客 7 人，於國道 1 號南向 71.3 公里楊梅休息站前撞擊分隔島後起火，造成 4 人死亡、4 人重傷，事故發生位置如圖 1.1-1。

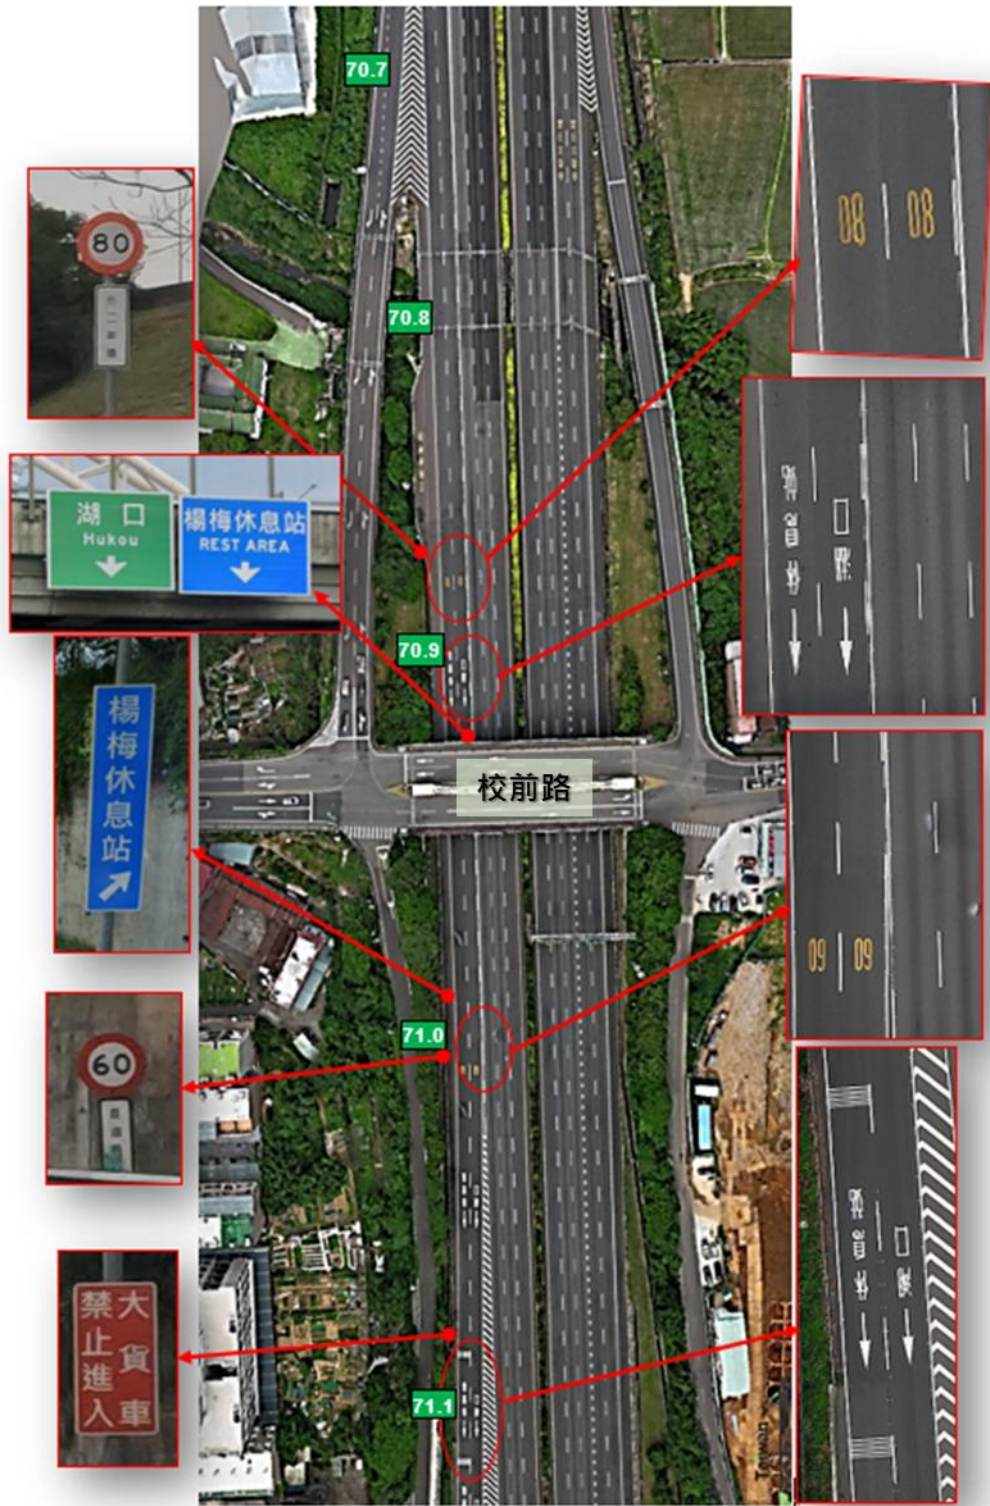
圖 1.8-2 國道 1 號 70K+700 至 71K+100 南向路段標線標誌配置圖

5. 標線：平面主線路面邊線內側黃實線、與五楊高架終點間繪製單邊禁止變換車道標線 (70K+780 至 71K+003)、與楊梅休息站匝道間繪製楔形槽化線、外側白實線、車道間繪製車道線、指示標字等，詳圖 1.8-2。

6. 其他交通工程設施：包含限速標誌、指示標誌、告示牌（大貨車禁止進入）等，詳圖 1.8-2。

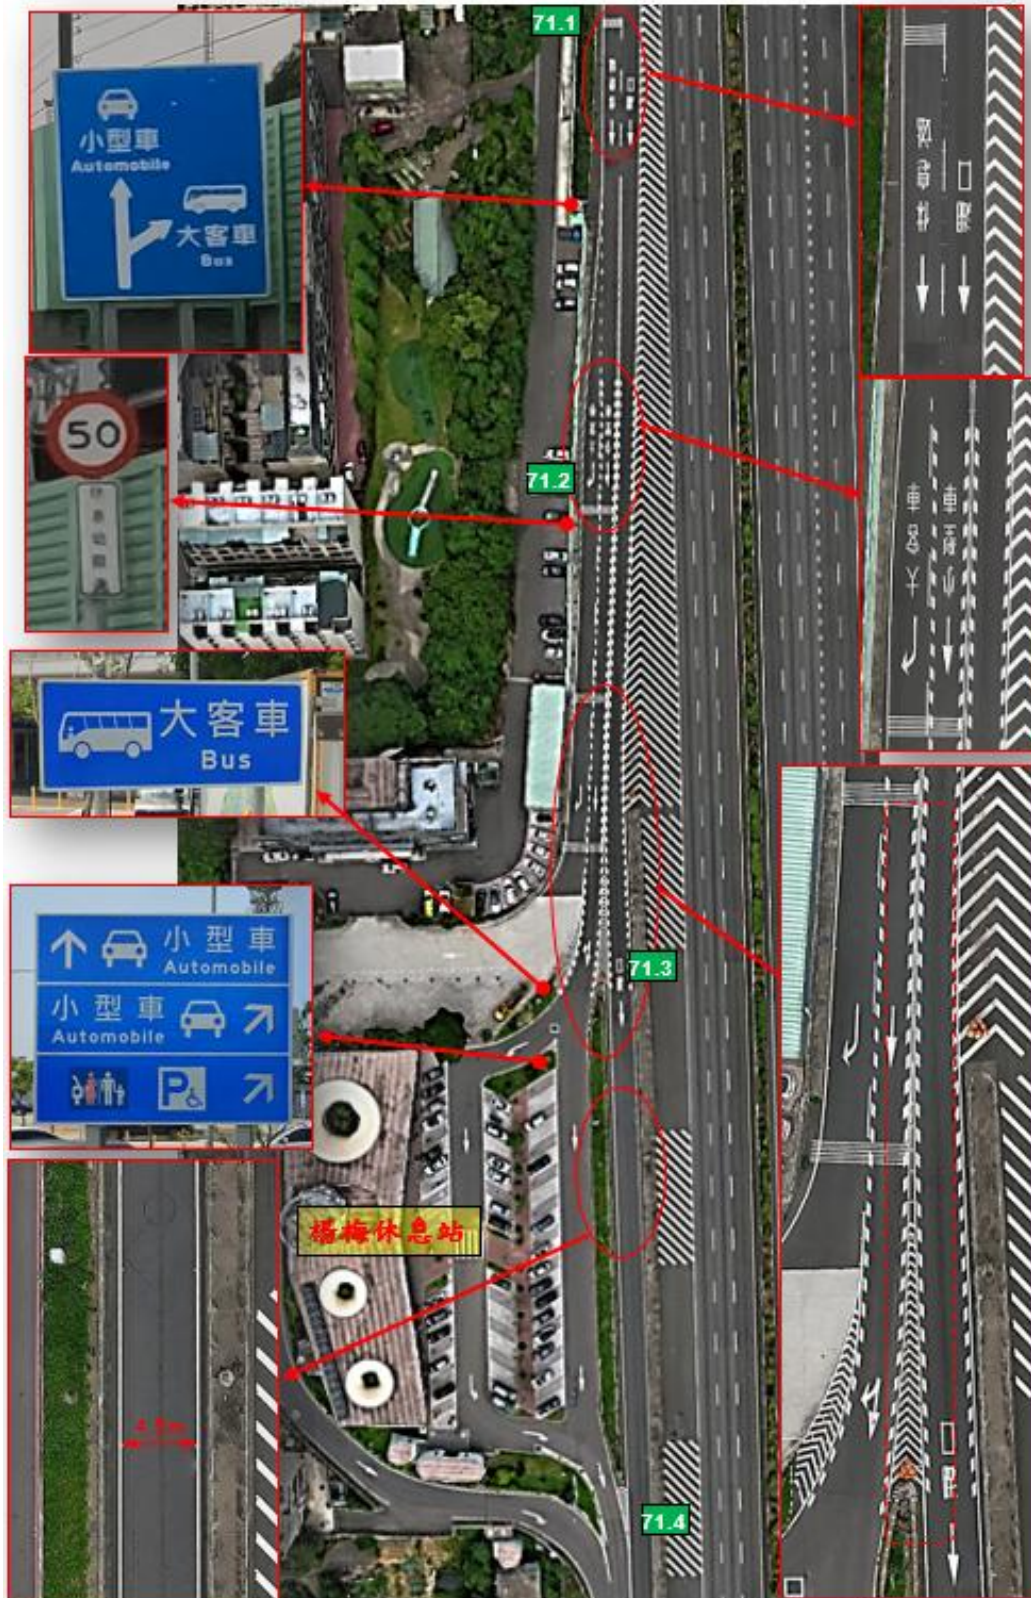
圖 1.8-3 國道 1 號 71K+100 至 71K+400 南向路段標線標誌配置圖

- (1) 國 1 平面主線：南向縱坡度-1.15%、直線路段、超高（排水）1%至 2%。
 - (2) 楊梅休息站穿越性匝道：南向縱坡度 0.53%、最小轉彎半徑 1,000 公尺（竣工圖），依據空拍影像所量測的轉彎半徑為 350 至 850 公尺、超高（排水）1%至 2%，兩側分隔島鼻端距離 33 公尺（空拍圖量測）。
 - (3) 楊梅休息站入口匝道：南向縱坡度 0.53%、最小轉彎半徑 196 公尺、超高（排水）2%。
5. 標線：平面主線路面邊線內側黃實線、與楊梅休息站穿越性匝道間繪製楔形槽化線、外側白實線、車道間繪製車道線及視覺化減速標線、指示標字等，詳圖 1.8-3。
 6. 其他交通工程設施：包含限速標誌、方向指示標誌等，詳圖 1.8-3。

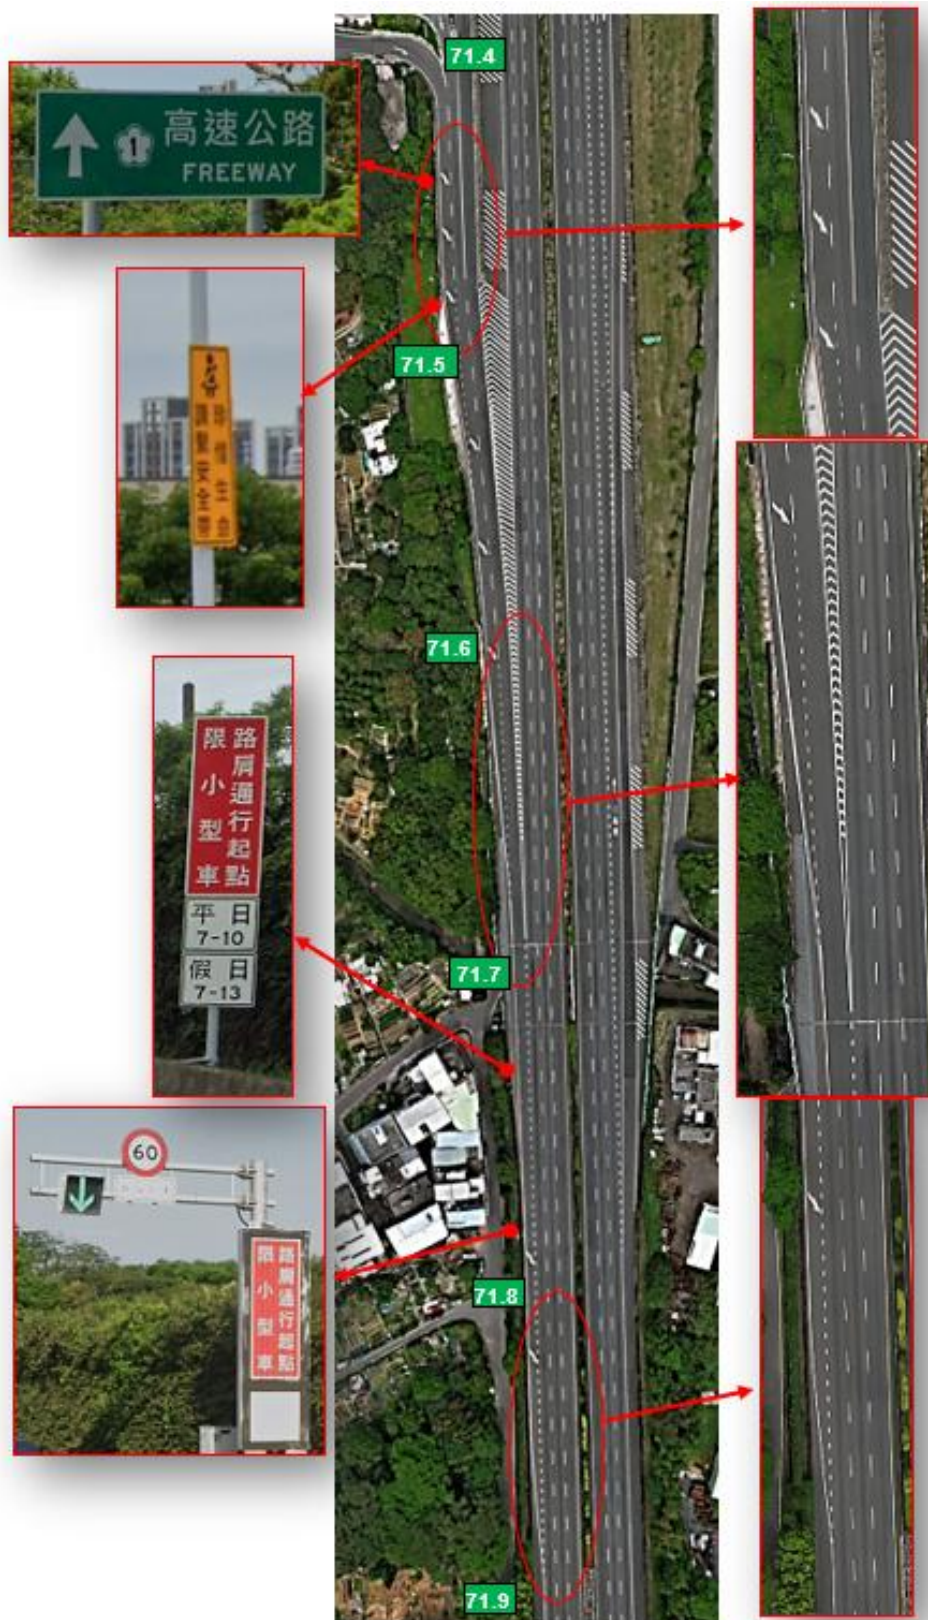
圖 1.8-4 國道 1 號 71K+400 至 71K+900 南向路段標線標誌配置圖

- (3) 楊梅休息站出口匝道：南向縱坡度 0.53%、最小轉彎半徑 15 公尺（大型車出口處）、超高（排水）1%。
5. 標線：平面主線路面邊線內側黃實線、與楊梅休息站穿越性匝道間繪製楔形槽化線、楊梅休息站出口匝道車道縮減標線、外側白實線、車道間繪製車道線等，詳圖 1.8-4。
6. 其他交通工程設施：包含限速標誌、方向指示標誌、告示牌等，詳圖 1.8-4。

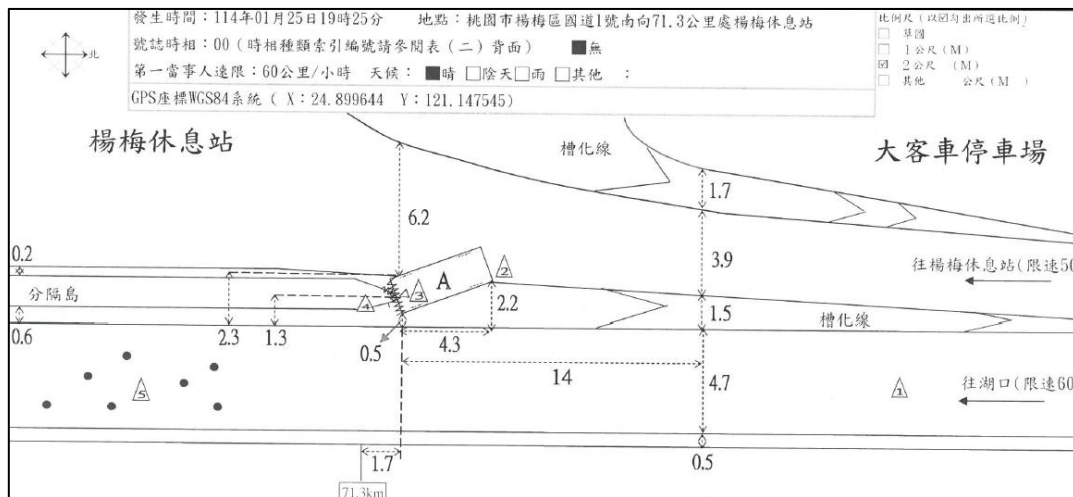
圖 1.10-1 道路交通事故現場圖

本次事故發生地點位於桃園市楊梅區國道 1 號南向 71.3 公里處（楊梅休息站匝道），事故發生後楊梅分隊繪製道路交通事故現場圖，如圖 1.10-1。專案調查小組人員抵達現場時，事故車輛已移置，故未於當日進行事故現場量測作業。

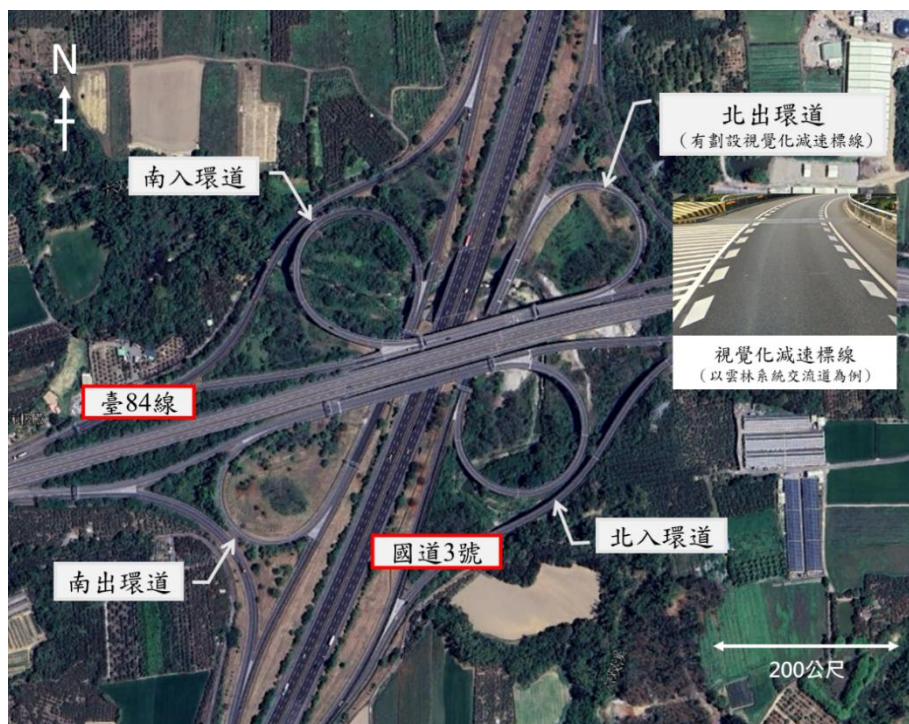
圖 1.13-1 國道 3 號官田系統交流道配置圖

為進一步了解視覺化減速標線對 ADAS 功能之影響，專案調查小組於民國 114 年 7 月 4 日租用測試車輛至國道 3 號官田系統交流道進行第 2 次測試。官田系統交流道共有 4 個環道，分別為北出、南出、北入及南入，4 個環道皆為右彎，採對稱設計（曲率半徑北出與南出環道相同、北入與南入環道相同），惟北出及南出環道之曲率半徑稍較北入及南入環道小，其中僅有北出環道有劃設視覺化減速標線，詳圖 1.13-1。

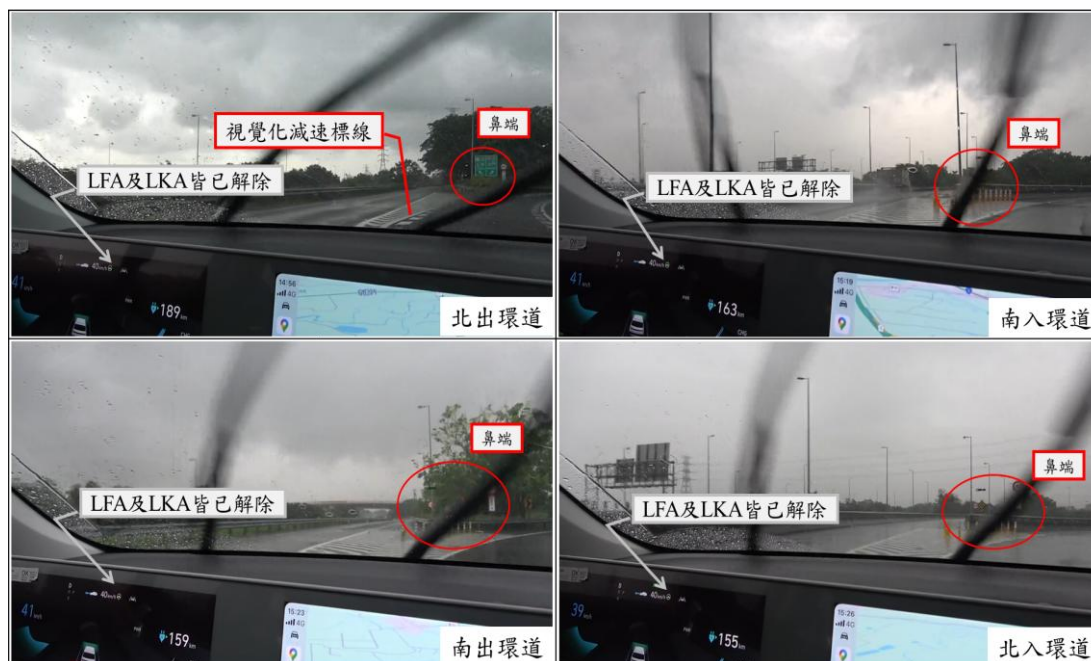
圖 1.13-2 以相同時速行駛各環道之系統解除時機比對圖

專案調查小組分別使用時速 40、60 公里/小時進入環道，其中，以時速 60 公里/小時共行駛 4 次北出環道，另以時速 40 公里/小時各行駛 4 個環道 3 次，測試結果顯示，無論設定時速為何，LFA 及 LKA 系統皆於通過 4 個環道時解除，測試車輛駕駛員須手動進行方向修正。其中測試車輛在行經有劃設視覺化減速標線之北出環道時，未沿環道曲線自動向右修正即解除 LFA 及 LKA，進入其他 3 個環道時，測試車輛有短暫沿環道曲線向右修正，隨後解除 LFA 及 LKA，測試車輛以時速 40 公里/小時行駛各環道之解除時

機²⁰比對如圖 1.13-2 所示。

²⁰ 即使測試車輛皆行駛相同路線，LFA 及 LKA 系統之解除時機仍會受當下之天候狀況及車輛與路側之相對位置（靠左或靠右）影響，圖 1.13-2 列出當天各環道測試中最晚解除 LFA 及 LKA 之位置。

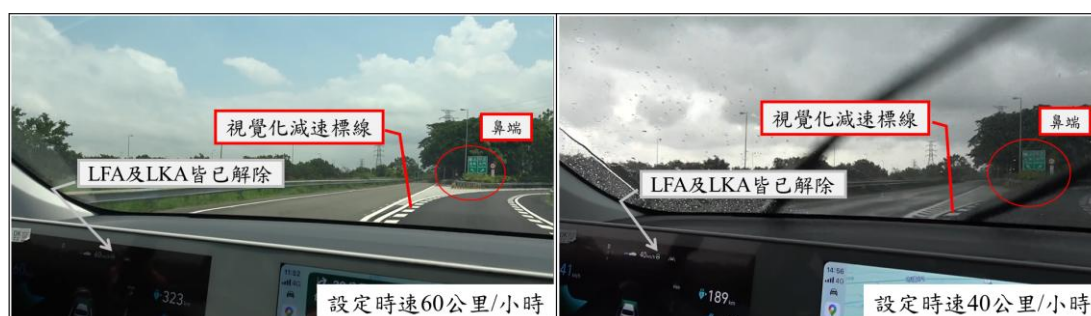
圖 1.13-3 以不同時速行駛北出環道之系統解除時機比對圖

另測試車輛之設定時速為 40 公里/小時通過有劃設視覺化減速標線之北出環道時，LFA 及 LKA 系統解除時間點所在位置，較設定時速為 60 公里/小時更接近分隔島鼻端（即自動解除時機延後），測試車輛以不同時速行駛北出環道之系統解除時機比對如圖 1.13-3 所示。

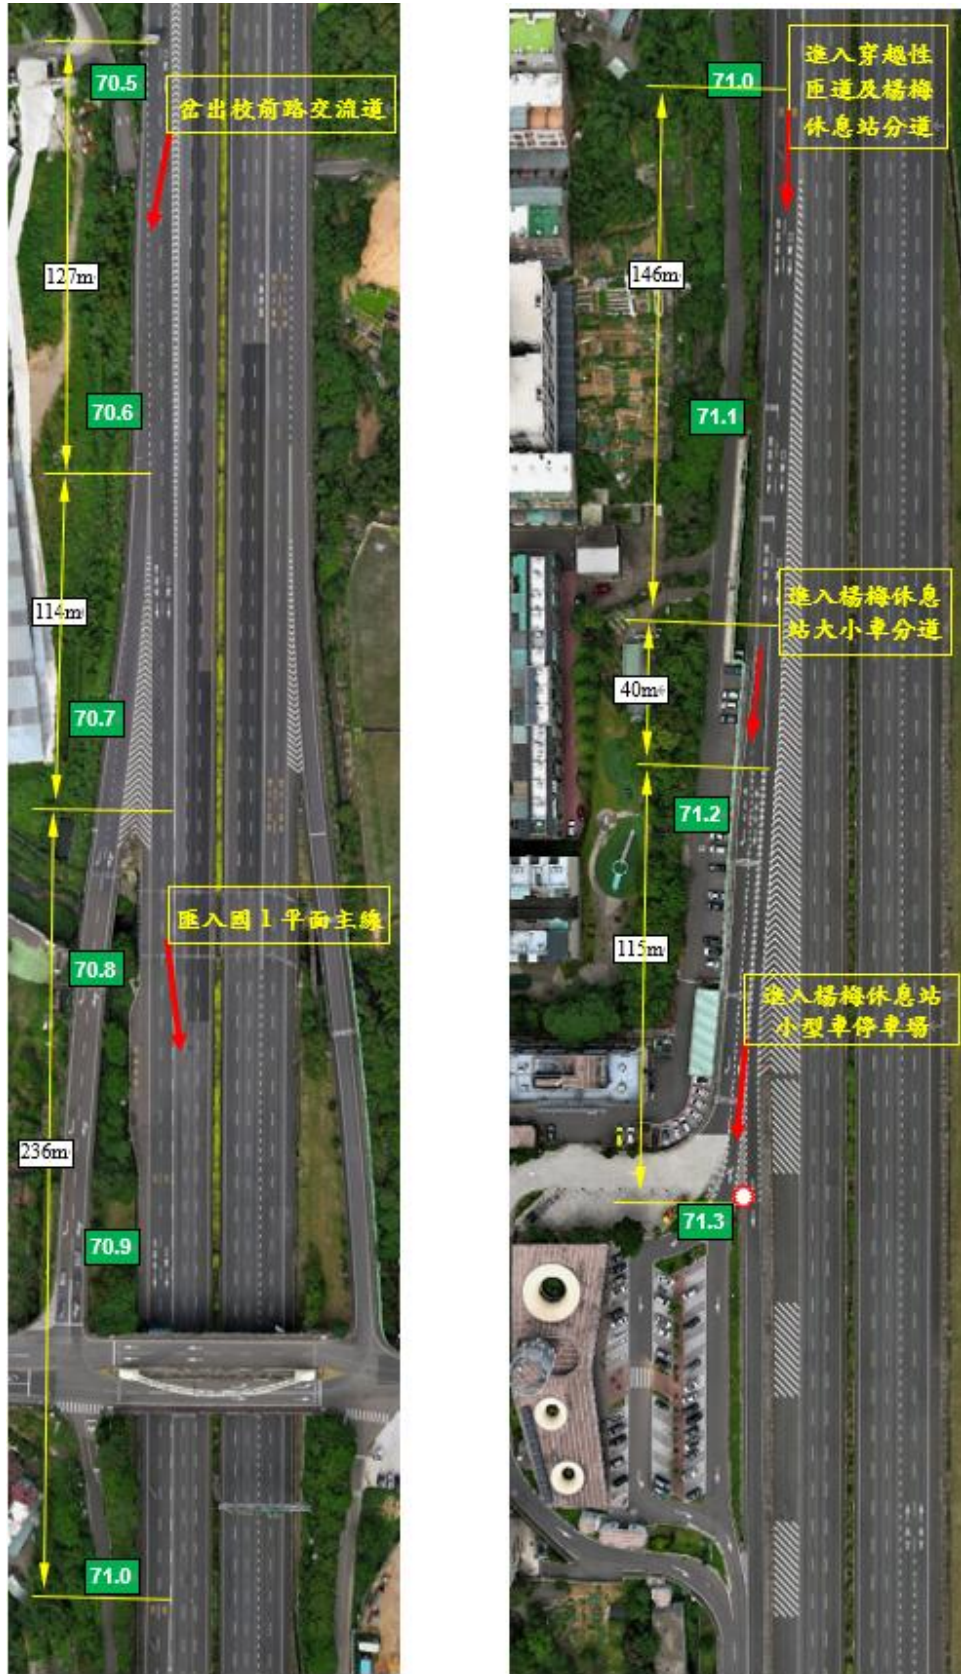
圖 2.4-1 國 1 五楊高架段南向終點至楊梅休息站出口匝道行車動線

此外，該路段雖設有 80 公里/小時及 60 公里/小時之限速標誌及路面標字，各分匯流區匝道之減速長度亦符合標準，惟駕駛人由五楊高架段以限速 100 公里/小時之速度行駛至終點出口匝道時，需在短時間內觀察密集出現的標誌、標線訊息，隨即需判斷後續行駛路線，在此多重且快速變化的情境下，可能增加駕駛人資訊判斷之負荷。

檢視國道 1 號平面主線 71K+100 至 71K+500 路段，楊梅休息站穿越性匝道間留設了寬度約 7 公尺之槽化標線，詳圖 2.4-1，若利用此空間應可簡化本路段交通動線之複雜性。

主動辨識道路規劃、設計之交通安全潛在風險，如短曲線、路肩不足及動線複雜等，並透過道路幾何線形及交通工程設施等進行改善，以提升整體道路交通安全。

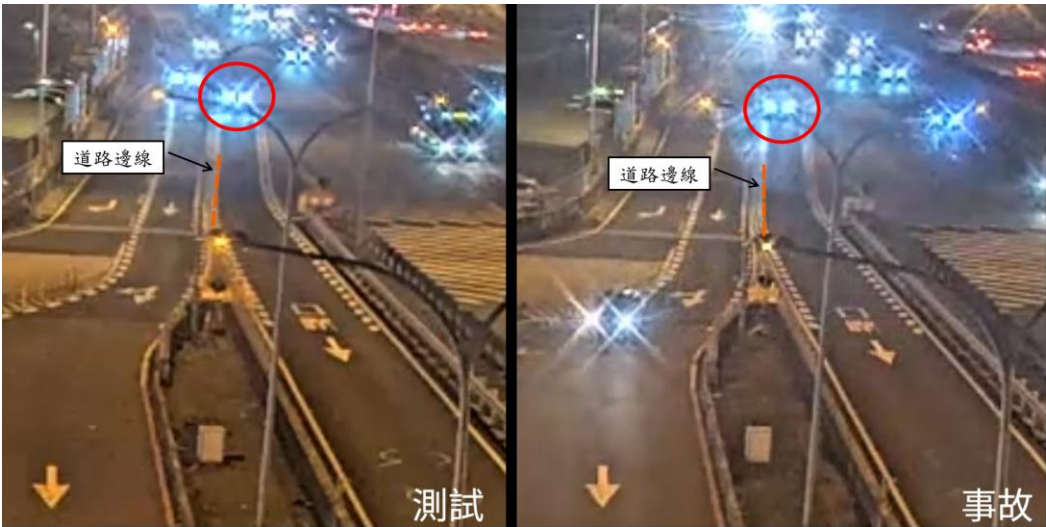
1.

<p>The image shows two side-by-side night-time views of a road intersection. The left view, labeled '測試' (Test), shows a vehicle's path (indicated by a red circle) following a curved path through a right-turn segment. The right view, labeled '事故' (Accident), shows a similar path for an accident vehicle. Both views include a label '道路邊線' (Road edge line) pointing to the right side of the road. The road surface has yellow arrows pointing forward, and there are blue light patterns on the road surface.</p> <p>進入繪製視覺化減速標線之右轉彎路段，此時測試車輛可由系統輔助通過；事故車輛亦順利通過此路段。</p>

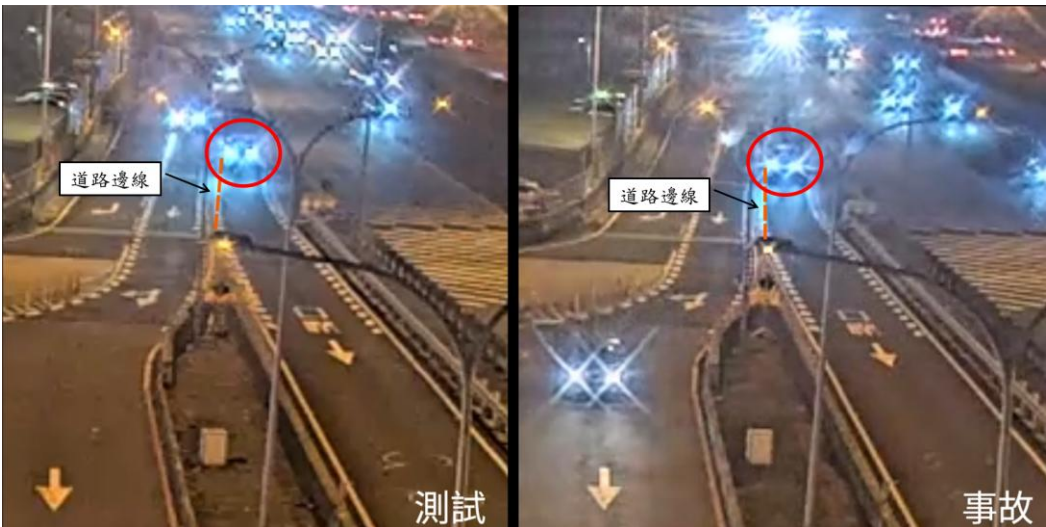
2.

<p>The image shows two side-by-side night-time views of a road intersection. The left view, labeled '測試' (Test), shows a vehicle's path (indicated by a red circle) following a curved path between a right-turn and a left-turn segment. The right view, labeled '事故' (Accident), shows a similar path for an accident vehicle. Both views include a label '道路邊線' (Road edge line) pointing to the right side of the road. The road surface has yellow arrows pointing forward, and there are blue light patterns on the road surface.</p> <p>進入繪製視覺化減速標線之右轉彎及左轉彎之間緩和曲線路段，此時測試車輛回復直行；事故車輛亦以直行姿態通過此路段。</p>

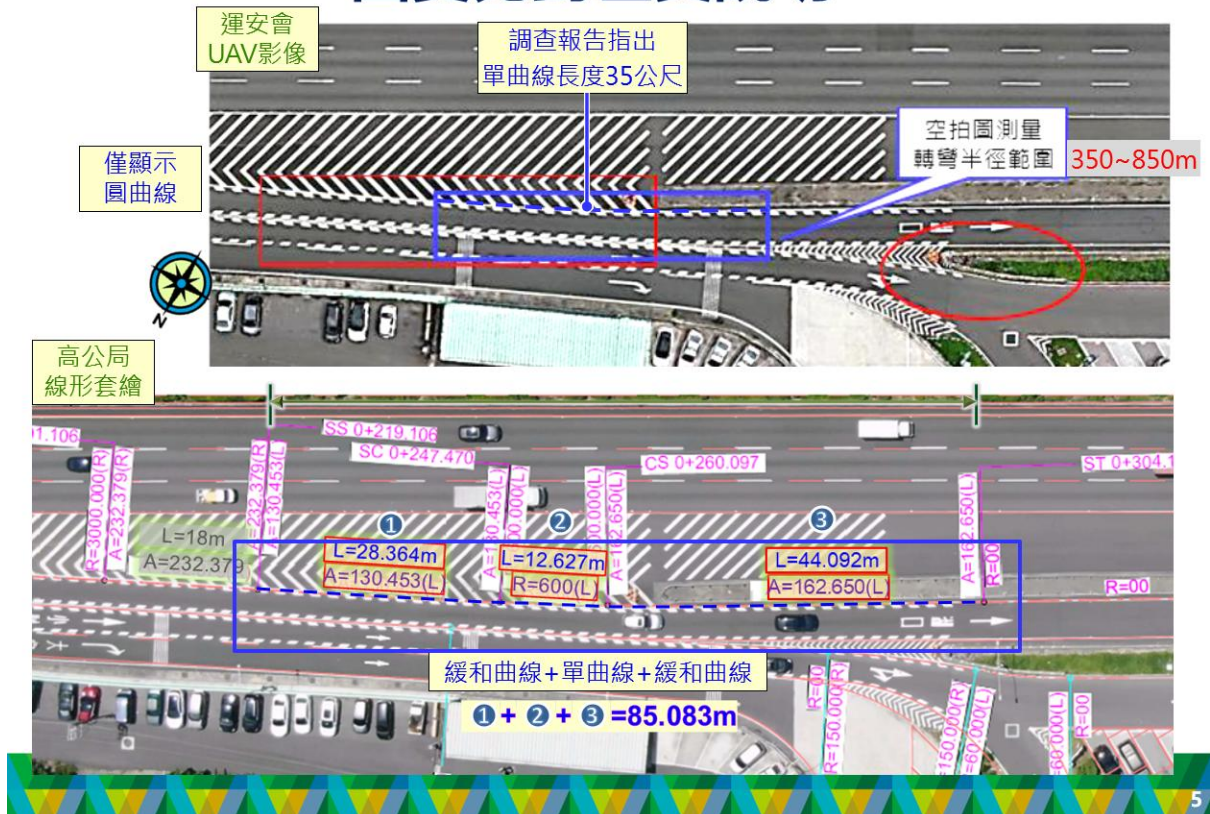
報告建議修正處

- ◆ 建議以現況整段線形套繪，以現況線形檢核
- ◆ 實際現況經套繪為直線接1組反向曲線，直接接 $R=3000(R)$ +緩和曲線、緩和曲線+ $R=600(L)$ +緩和曲線接直線；其中 $R=600(L)$ 該組同向曲線總長為85.083m
