國家運輸安全調查委員會

1140609 散裝船明鴻於高雄港離泊過程中觸碰碼頭事故 調查報告

調查報告編號：TTSB-MOR-26-06-001

發布日期：中華民國 115 年 6 月 10 日

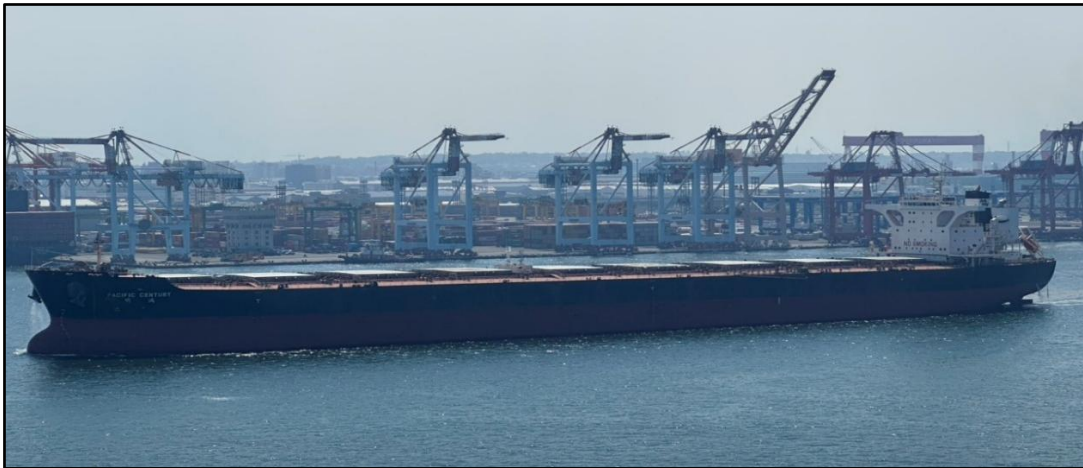
圖 1.1-1 明鴻輪外觀檔案照片

民國 114 年 6 月 9 日約 1909 時¹，香港籍散裝船 Pacific Century（如圖 1.1-1，以下稱明鴻輪），IMO²編號 9568902，總噸位 94955，船長（Length Overall, LOA）295.00 公尺，船寬 46.00 公尺，於高雄港離泊過程中觸碰 89 號碼頭，造成明鴻輪舵板及碼頭受損，另停泊於 89 號碼頭之「台船 8 號」工作船受明鴻輪螺旋槳排出之俾葉流影響而翻覆沉沒。本次事故未造成人員傷亡及環境污染。

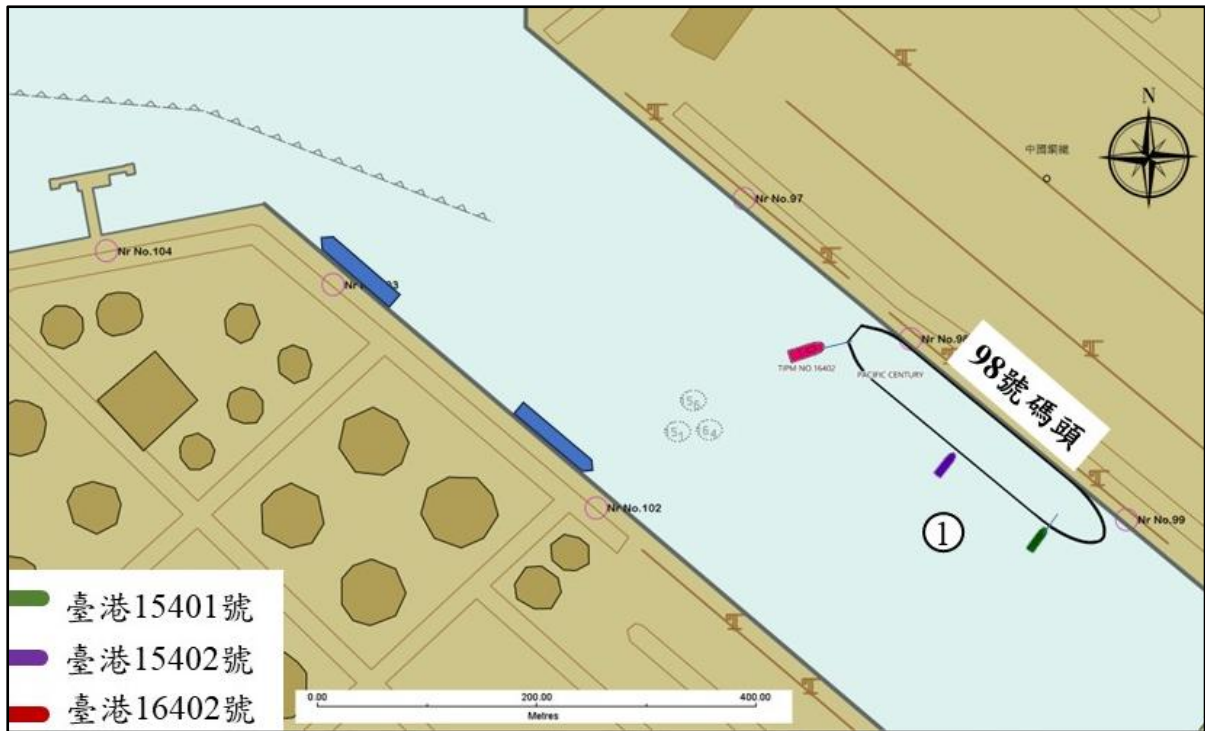
圖 1.1-2 明鴻輪離泊時拖船配置圖

- 1854:06 時 各纜繩解離碼頭纜樁 (All Lines Cast Off)，臺港 15401 號拖船及臺港 16402 號拖船朝後將明鴻輪拉離碼頭，船位如圖 1.1-2①。

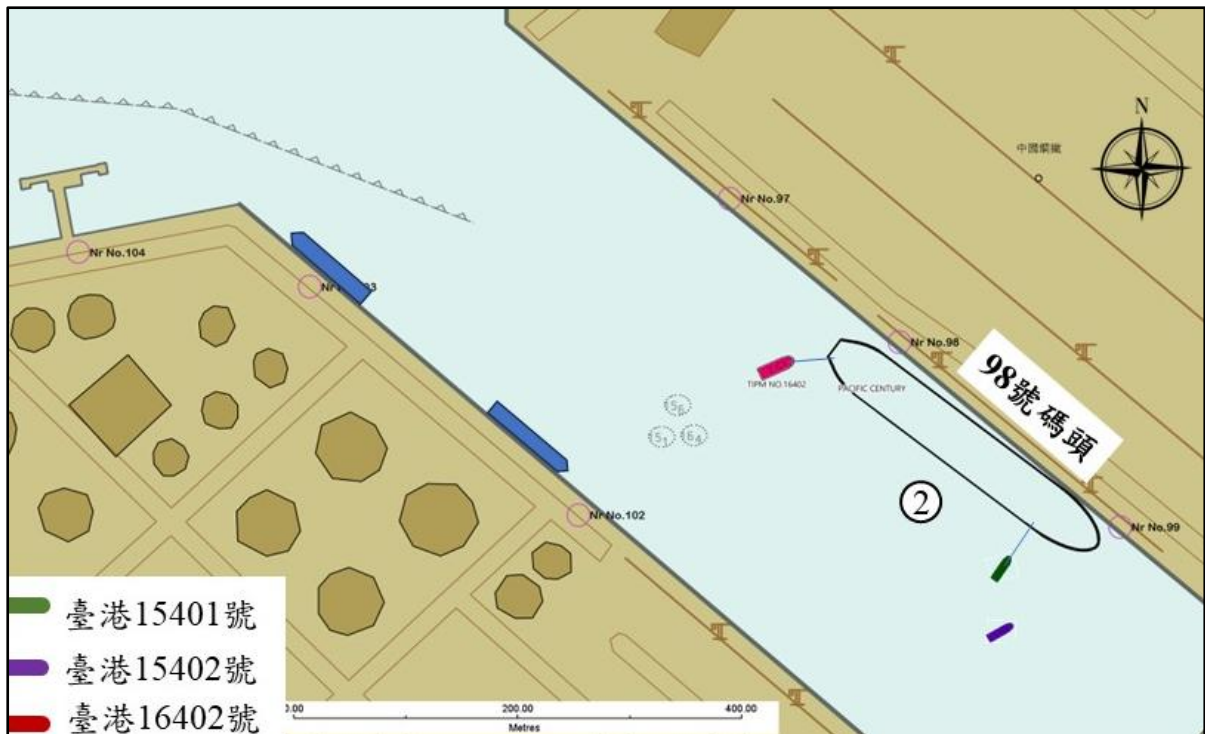
圖 1.1-3 明鴻輪倒俾與拖船配置圖

1856:43 時 船長透過無線電對講機 (Walkie Talkie) 依序下令「微速倒俾 (Dead Slow Astern)」、「慢速倒俾 (Slow Astern)」、「微速倒俾 (Dead Slow Astern)」，船位如圖 1.1-3②。

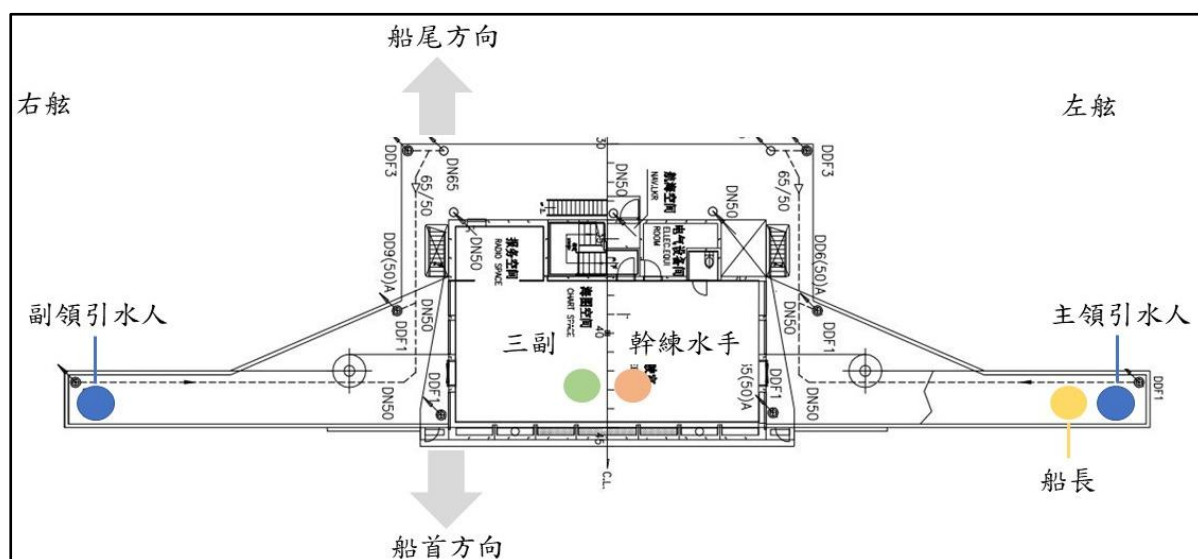
圖 1.4-1 駕駛臺成員位置示意圖

事故當時，駕駛臺成員有船長、三副、幹練水手、主領引水人及副領引水人，共計 5 人，船長與主領引水人在左舷翼橋，副領引水人在右舷翼橋，三副及幹練水手位於駕駛臺內協助操俾、操舵（如圖 1.4-1）。

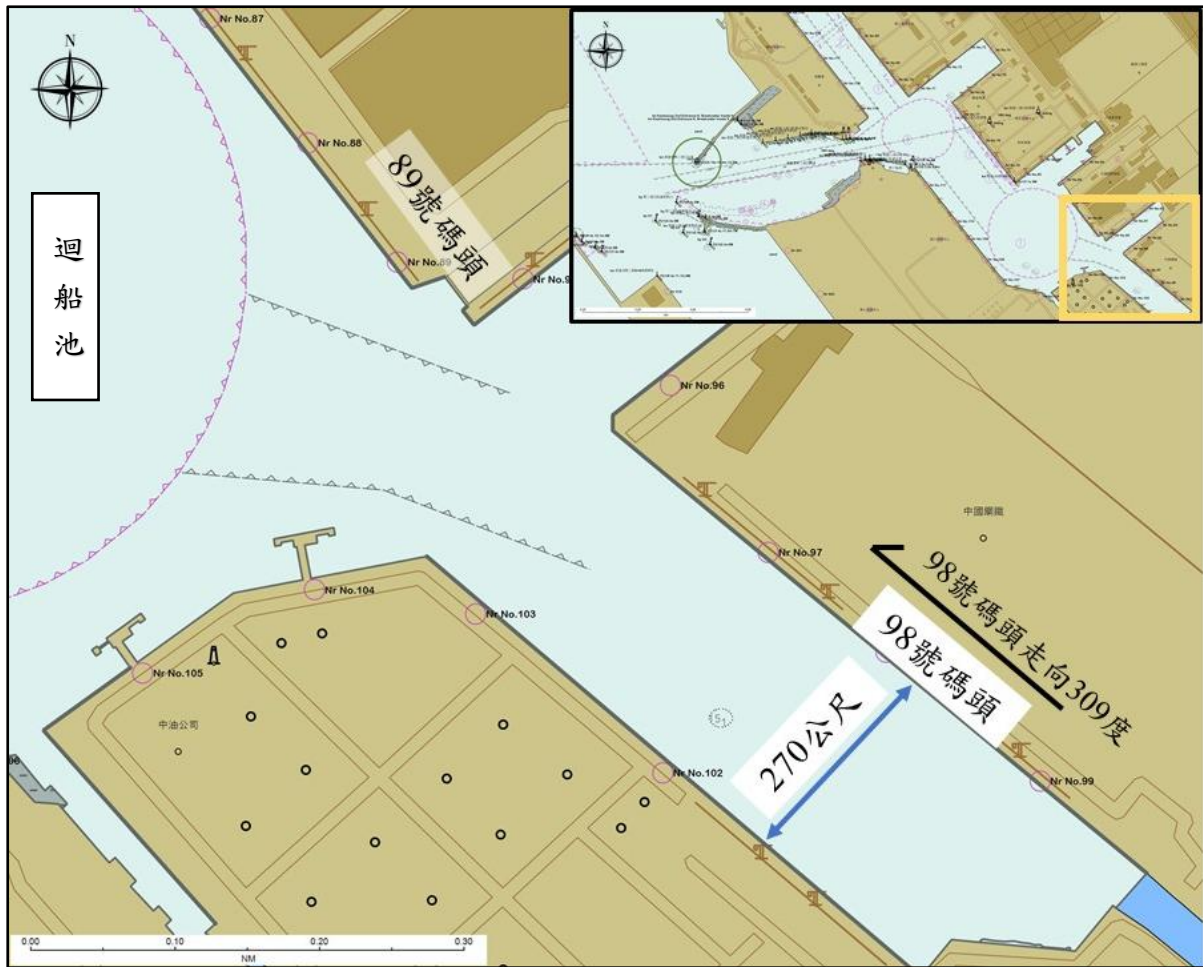
圖 1.7-1 89 號碼頭及 98 號碼頭位置示意圖

高雄港位於臺灣西南沿海，呈西北至東南向，以前鎮河為界，北邊為第一港口，南邊為第二港口，港內現有 139 座碼頭；本次事故發生在第二港口之 98 號及 89 號碼頭水域；98 號碼頭走向為 309 度、水深約為 16 公尺，89 號碼頭水深約為 11.8 公尺；98 號碼頭與對岸 102 號碼頭之距離約 270 公尺，如圖 1.7-1。
