國家運輸安全調查委員會

重大運輸事故 調查報告

1140523 忠正 7 號工作船於高雄港拖帶

報告編號：TTSB-MOR-26-06-002

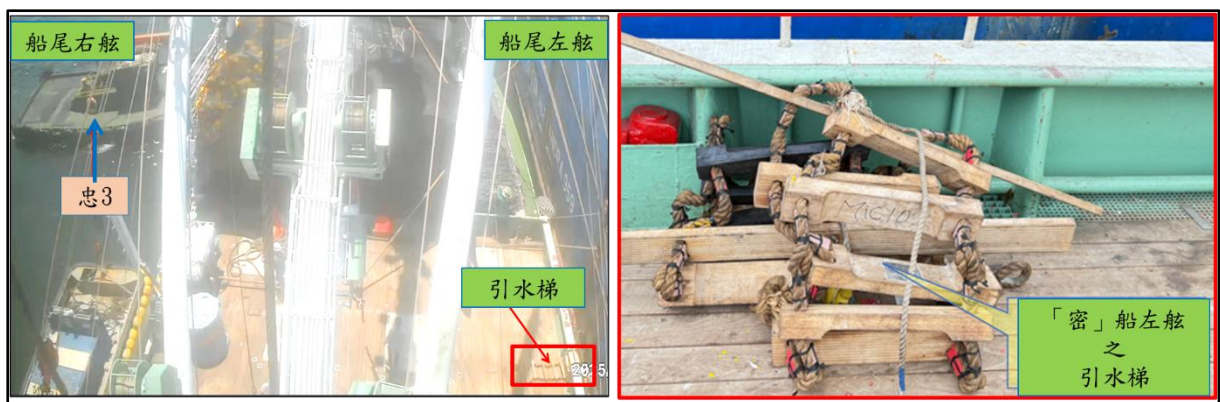
圖 1.7-4 「密」船船尾及左舷之引水梯外觀圖

依訪談紀錄及「密」船閉路監視系統(Closed-Circuit Television, CCTV)紀錄，「忠 3」與「忠 7」先抵達順榮造船碼頭待命。約 1101 時，高雄港引水人甲搭乘「通 6」抵達「密」船右舷，因「密」船未設置引水梯，引水人甲未登船，遂轉往與「忠 3」與「忠 7」會合。事後引水人甲稱，其領航計畫為等待「密」船移至高雄港一港口航道中央後再登船領航。

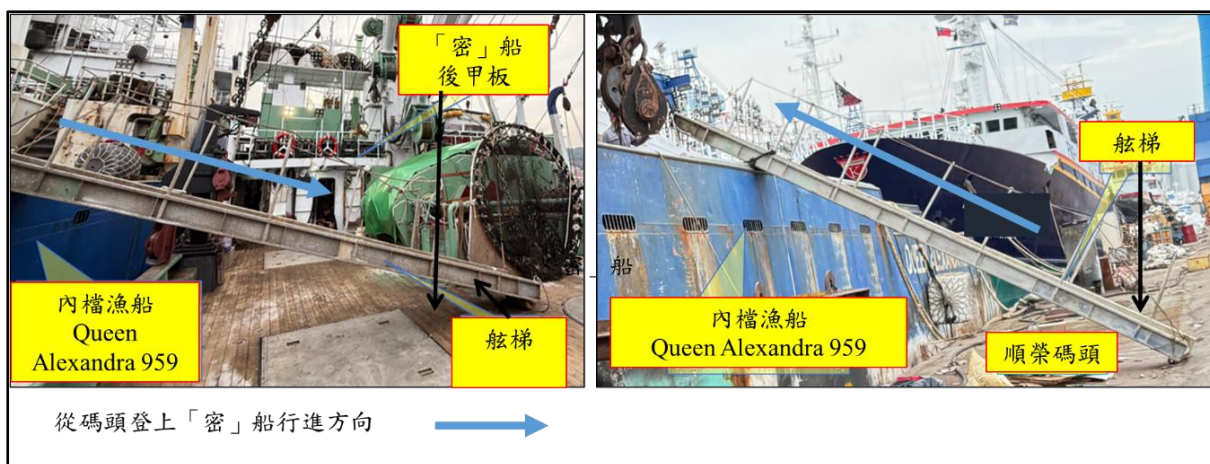
圖 1.7-5 從順榮造船碼頭透過 2 具舷梯到達「密」船之行進路線圖

9. 事故發生前，協助「密」船離泊作業之引水人甲、工作船駕駛 2 人及助手 1 人、「通 6」助手 1 人共 5 人均未著救生衣，增加作業風險。
10. 當日海巡安檢人員及船員家屬均自岸上經由兩具舷梯順利登上「密」船，顯示具備岸際登輪條件，惟引水人甲未詳加評估可行之登輪方式，亦未與船方建立有效溝通協調機制，顯示船岸溝通機制失效。

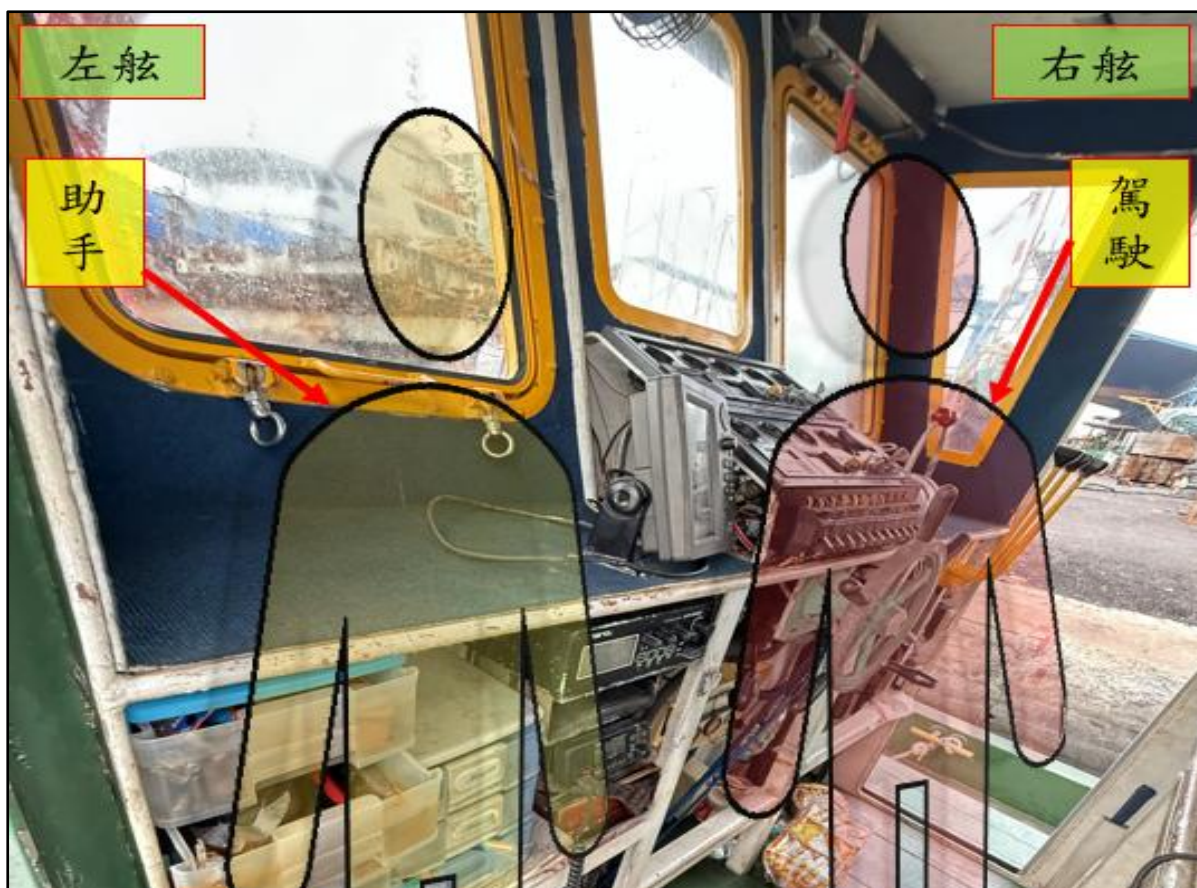
圖 1.7-6 「忠 7」駕駛室當值人員配置圖

根據船員訪談資料，事故發生當時，「忠 7」駕駛及助手皆位於駕駛室內，「忠 7」駕駛站立於中間操舵、操俾及使用特高頻（Very High Frequency, VHF）無線電，「忠 7」助手則站立於左舷；「忠 7」駕駛室及船舶設備布置詳圖 1.7-6 與圖 1.7-7。

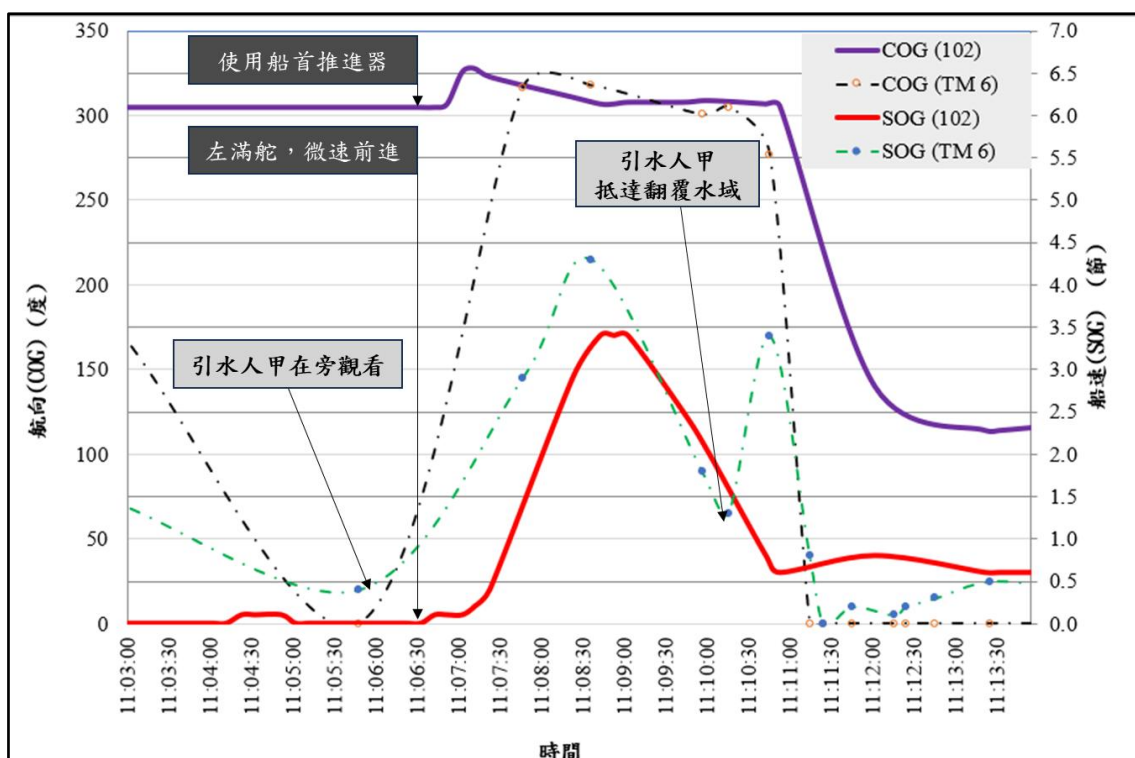
圖 1.10-1 「密」船及「通 6」AIS 船速及航向變化圖

8. 1101:48 時，「通 6」離開「密」船右舷船中，駛向左舷船首旁的船渠。
9. 1102 時，「密」船船長全船廣播請家屬離船。
10. 1102 至 1103 時期間，「密」船船首及船尾船員布置鞭炮。
11. 1102 時，「通 6」掉頭轉向回順榮造船碼頭，船速約 0.8 節，航向 140 度。
12. 1102:40 時，「通 6」抵達「密」船船首的船渠，並與兩艘工作船會合。
13. 1103:46 時，「忠 7」駕駛使用 VHF 呼叫 VTS 及申請拖帶「密」船出港。
14. 1104:10 時，「忠 7」及「忠 3」抵達「密」船右舷開始進行帶纜作業。
15. 1104:50 時，「通 6」搭載引水人甲抵達「密」船右舷水域，並在旁

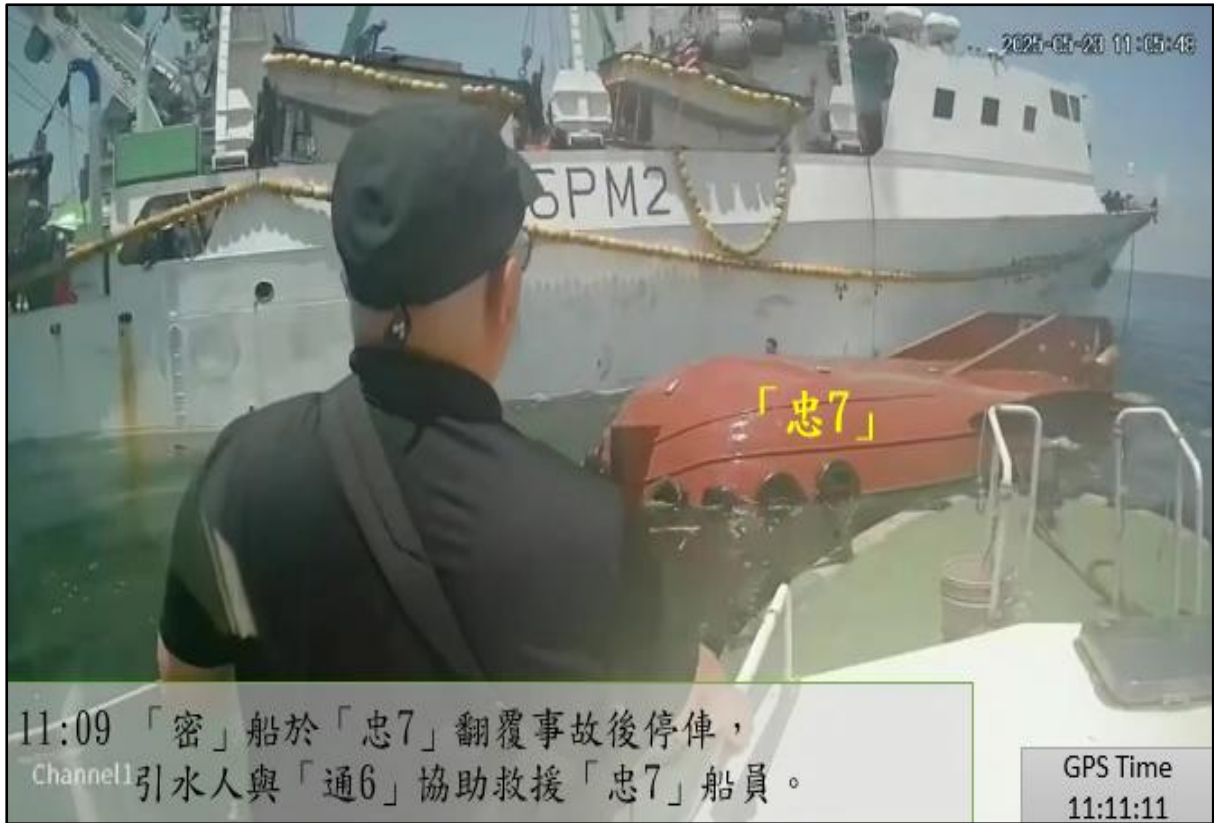
圖 1.10-5 「忠7」翻覆時之錄像截圖（通6 CCTV）

行動俾離泊，致船首工作船忠正 7 號（「忠 7」）瞬間承受過大拖帶拉力而發生橫向反拖。拖帶期間，「忠 7」駕駛多次以無線電呼叫要求停俾，惟未獲回應，終致船體左傾翻覆。

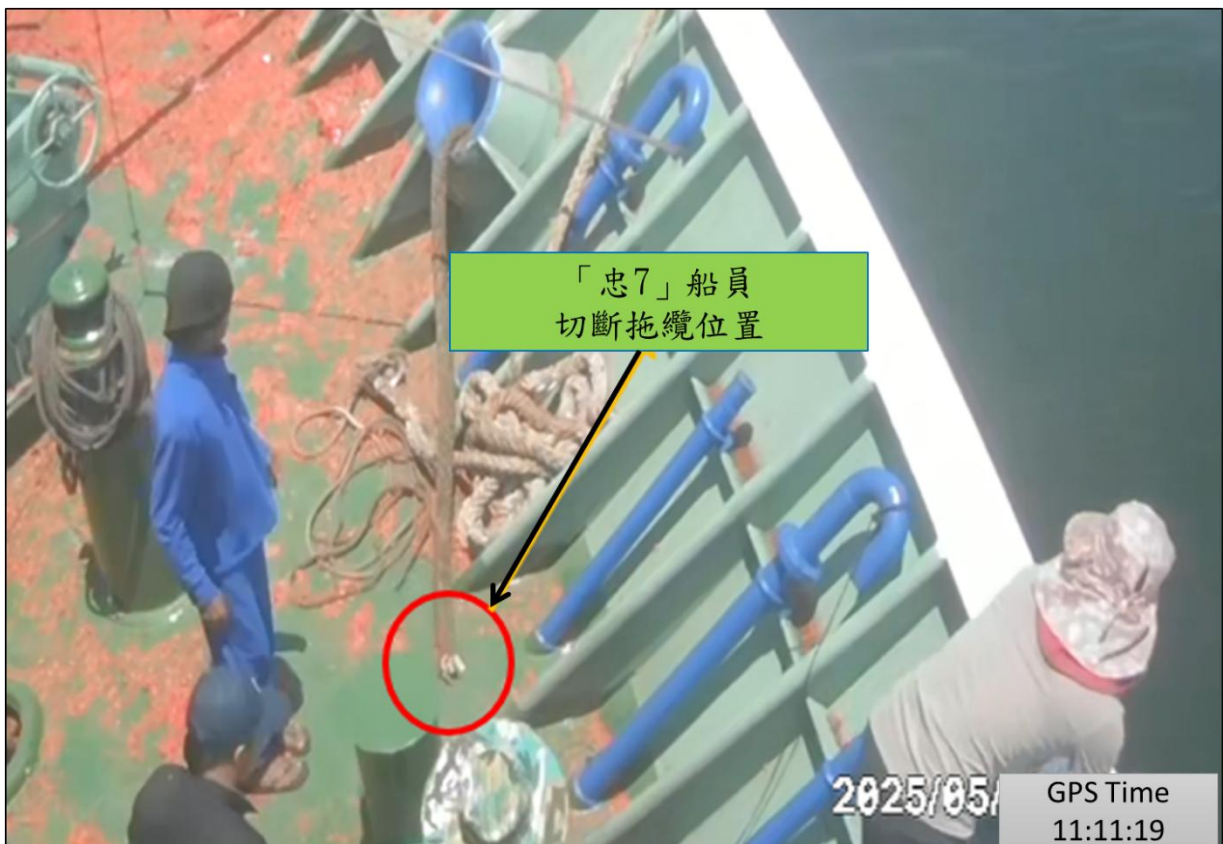
圖 1.10-6 「密」船船員切斷拖纜之錄像截圖（密船 CCTV）

1. 「忠 7」工作船遭遇「密」船橫反拖時，因拖纜受力後呈現緊繃狀態，「忠 7」助手無足夠時間解纜或砍斷纜繩。
2. 引水人甲未登船領航，亦未與「密」船船長建立無線電通聯，即通知船舶交通服務操作員於 1105 時「密」船離泊。拖帶期間引水人甲缺乏對「密」船船長與「忠 7」駕駛之明確指揮與協調，致離泊及拖帶作業風險升高。
3. 「密」船公司主管目視交通船「通 6」助手雙臂交叉之手勢，即判定引水人甲不登船領航，隨後透過「密」船航海長通知船長可以解纜出港。
4. 「密」船船長不知引水人甲的領航計畫，也不知有兩艘工作船配合拖帶作業，於無引水人領航條件下，就依「密」船公司主管指示解纜與動俾，增加離泊及拖帶作業之風險。
5. 「密」船船長未確實依規定守聽無線電，而未收到「忠 7」駕駛多次呼叫及緊急停俾之要求；「密」船僅有全船單向廣播系統，未建立船員通報船長或駕駛臺之通訊與指揮機制，增加離泊與拖帶作業之風險。
6. 「密」船船員燃放鞭炮產生之聲音及煙霧影響船員瞭望並干擾通訊，降低船員對異常狀況之警覺及應變能力。
7. 「密」船公司未建立完善之漁船進出港作業程序，致船長未能掌握離泊作業整體狀況並確實履行安全航行責任。
8. 忠正公司於拖帶作業之現場監督、風險識別及安全防護機制未能充分發

1. 督促所屬工作船之拖帶標準作業程序，確保港區通訊機制、拖纜長度與帶纜位置之原則，並研擬配置纜繩高張力狀態下可快速釋放裝置；並提升遭遇橫反拖時之應變措施，以降低拖帶作業風險。
2. 強化所屬船員安全教育與訓練，在船作業期間船員應全程穿戴相應個人防護裝備，以降低發生落水事件後風險。

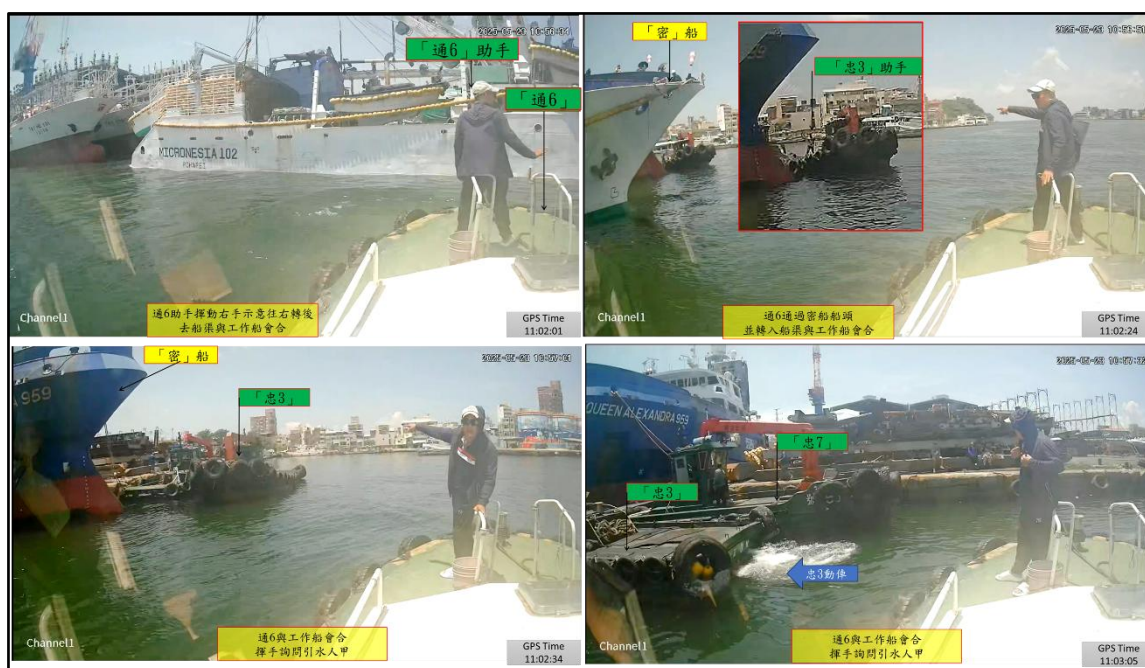
圖 1.11-1 「通 6」錄像截圖

受訪者表示，當日約 1040 至 1050 時引水人甲登上「通 6」後即前往「密」船。抵達「密」船右舷後未見登船設施及引水梯；其後引水人甲聯繫「忠 7」及「忠 3」，並指示「通 6」靠近兩艘工作船處與其短暫交談，隨後指示「通 6」退開讓工作船開始作業（後經查證，「通 6」並與兩艘工作船會合時間約 40 秒，詳圖 1.11-1）。

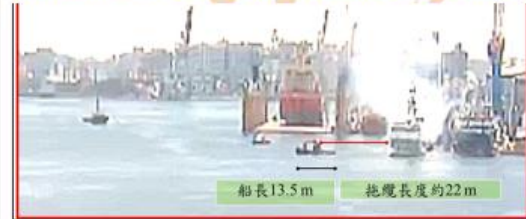
圖 1.10-2 「忠7」拖拉「密」船之錄像截圖

前段是以訪談資料懷疑拖纜長度可能不足，但從事後分析資料顯示，「忠7」拖纜是符合「密」船船身尺度推算的長度要求，故應補充說明拖纜長度，**才能完整分析「忠7」拖帶纜繩長度及拖帶位置之影響性**，於本件事故中並沒有過短或過長，也不會誤會有拖纜過短疑慮，此亦為調查報告第20頁第24點所提及之內容，應前後呼應。

24. 1108:00 時「忠7」拖纜長度約 22 公尺，詳圖 1.10-2。
