國家運輸安全調查委員會

重大運輸事故 調查報告

1140216 龍泰遊覽車新港鄉縣道 159 線往北
追撞事故

報告編號：TTSB-HOR-26-06-001

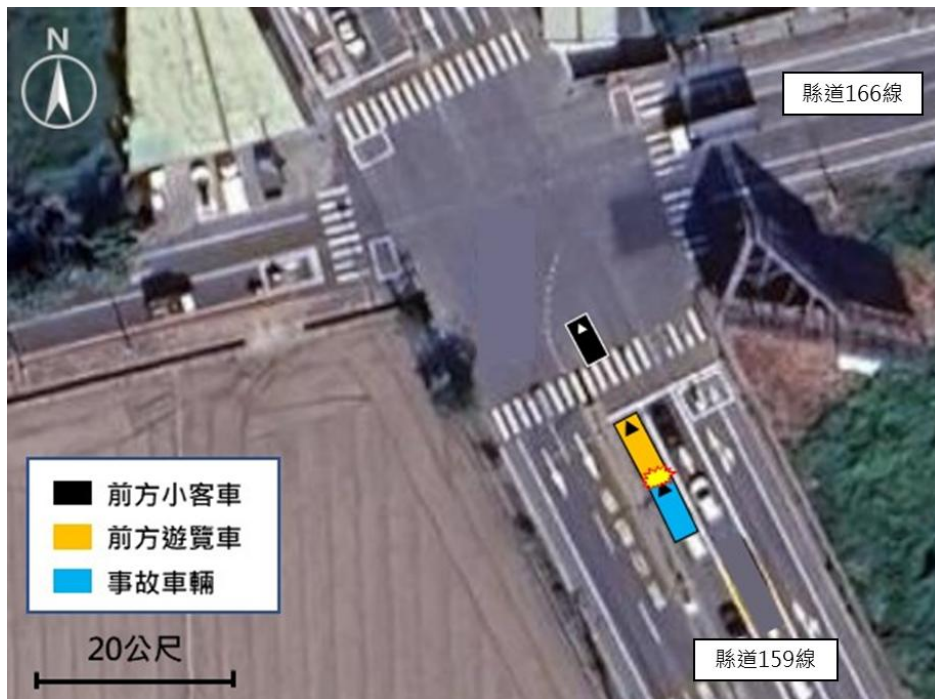
圖 1.1-1 事故地點圖

民國 114 年 2 月 16 日約 0754 時¹，1 輛龍泰通運有限公司（以下簡稱龍泰）遊覽車（以下簡稱事故車輛）於嘉義縣新港鄉縣道 159 線與縣道 166 線交岔路口，追撞前方 1 輛華晉通運有限公司（以下簡稱華晉）遊覽車（以下簡稱前方遊覽車）後，前方遊覽車再繼續往前方推撞 1 輛自用小客車（以下簡稱前方小客車），本次事故共造成 27 人受傷，事故地點如圖 1.1-1。

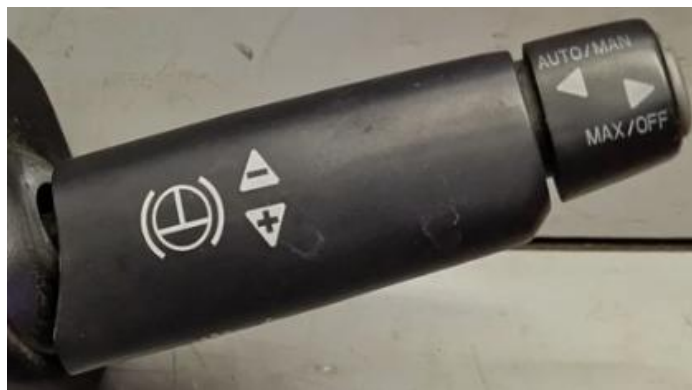
圖 1.3-1 油壓減速器撥桿及最大制動輸出開關圖

器的最大功率制動。當前油壓減速器段數會顯示在儀表板螢幕上減速器符號旁邊。油壓減速器撥桿如圖 1.3-1 所示。

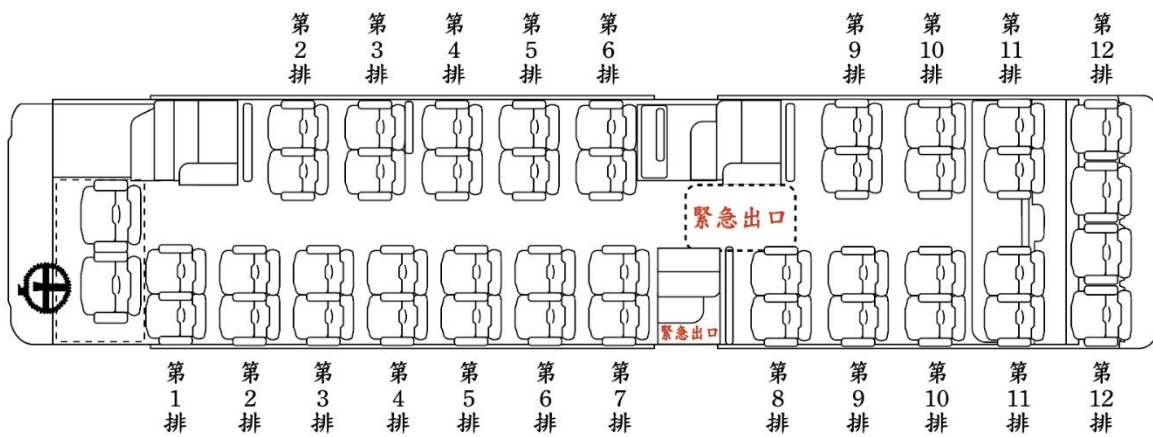
圖 1.3-2 事故車輛座位示意圖

專案調查小組於事故當日進行事故車輛內、外部損害情況檢視。事故車輛為 44 人座甲類大客車，座位配置如圖 1.3-2。

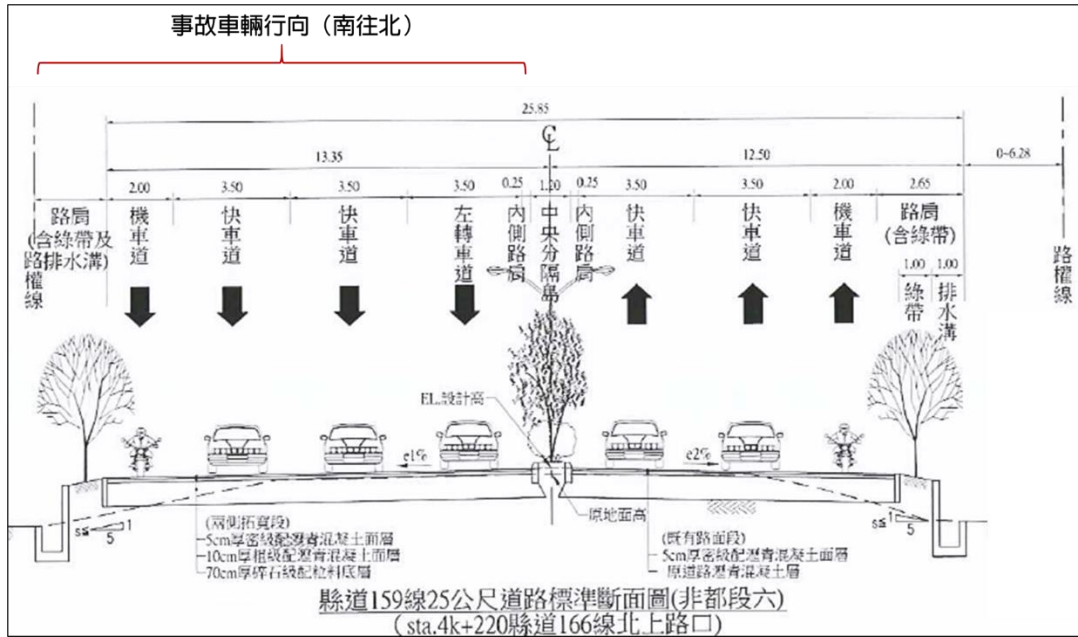
圖 1.8-2 事故路口橫斷面圖

1. 公路等級分類：鄉區平原區、四級、縣道、主要道路。
2. 速限：60 公里/小時。
3. 道路橫斷面：縣道 159 線於事故地點（南往北）設有 4 車道，分別劃設 1 直行左轉、1 直行、1 直行右轉之快車道及 1 機車優先道，快車道寬度各 3.5 公尺、機車優先道 2.0 公尺，內側路肩 0.25 公尺，未設外側路肩，詳圖 1.8-2。
4. 線形：事故地點為直線路段，縱坡度由-0.25%轉為趨近於 0%（南往北），排水路拱 1%。

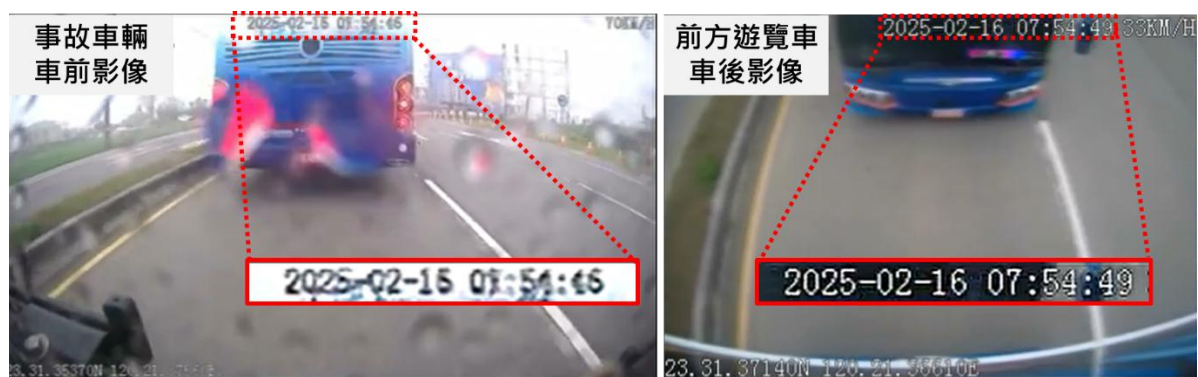
圖 1.9-1 影像時間同步畫面

本次事故所獲之紀錄器資料包括：事故車輛之 GPS 暨數位式行車紀錄器車機¹⁵（原始資料之紀錄間隔為 1 秒/筆）及事故車輛與前方遊覽車之行車視野輔助系統。資料之時間同步係以事故車輛行車視野輔助系統時間為基準，比對事故車輛撞上前方遊覽車之影像畫面進行時間同步（如圖 1.9-1）；前方遊覽車行車視野輔助系統時間較事故車輛約快 3 秒。

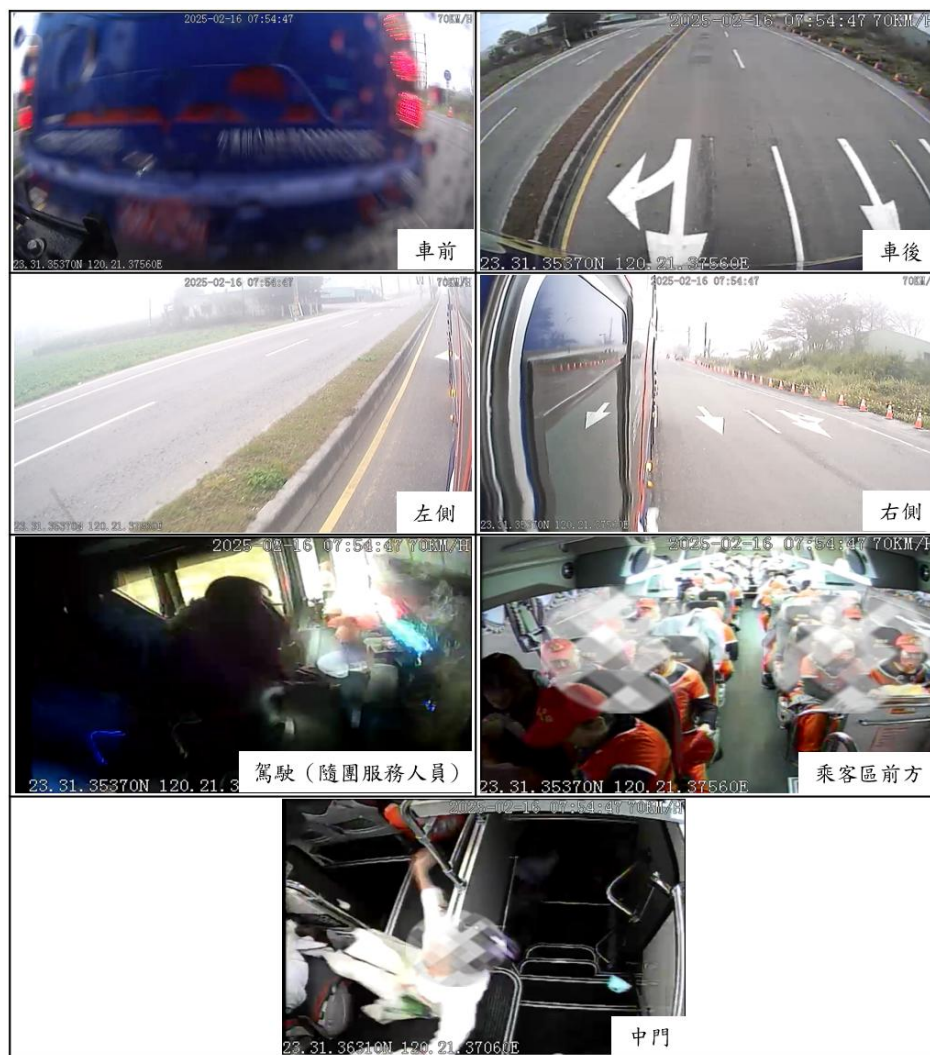
圖 1.9-3 事故發生時之行車視野輔助系統影像

事故車輛之行車視野輔助系統資料，係透過行車視野輔助系統廠商之影像解讀軟體進行影像下載。該車之行車視野輔助系統共有 7 個鏡頭，分別為車輛左側、右側、駕駛及副駕駛座、車輛前方、乘客區域前段、乘客區域後段及車輛後方影像，事故發生時¹⁸之行車視野輔助系統影像如圖 1.9-3。

¹⁸ 部分鏡頭之畫面因撞擊後隨即斷路，故未能記錄到事故當下之影像，因此部分影像僅擷取事故前最後 1 個畫格之畫面。

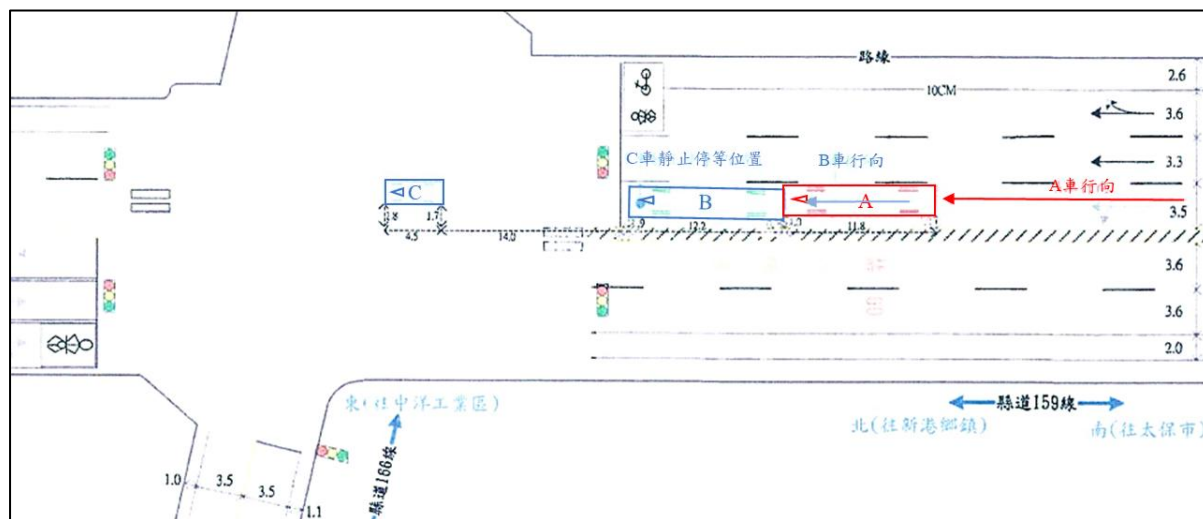
圖 1.10-1 道路交通事故現場圖

本次事故發生地點位於嘉義縣新港鄉月眉村縣道 159 線與縣道 166 線路口，事故發生後民雄分局繪製道路交通事故現場圖，如圖 1.10-1。
