# 國家運輸安全調查委員會

## 1150207 漁船安豐 138 號於南大西洋船員傷亡事故

### 事實資料報告

調查報告編號：TTSB-MFR-26-07-001

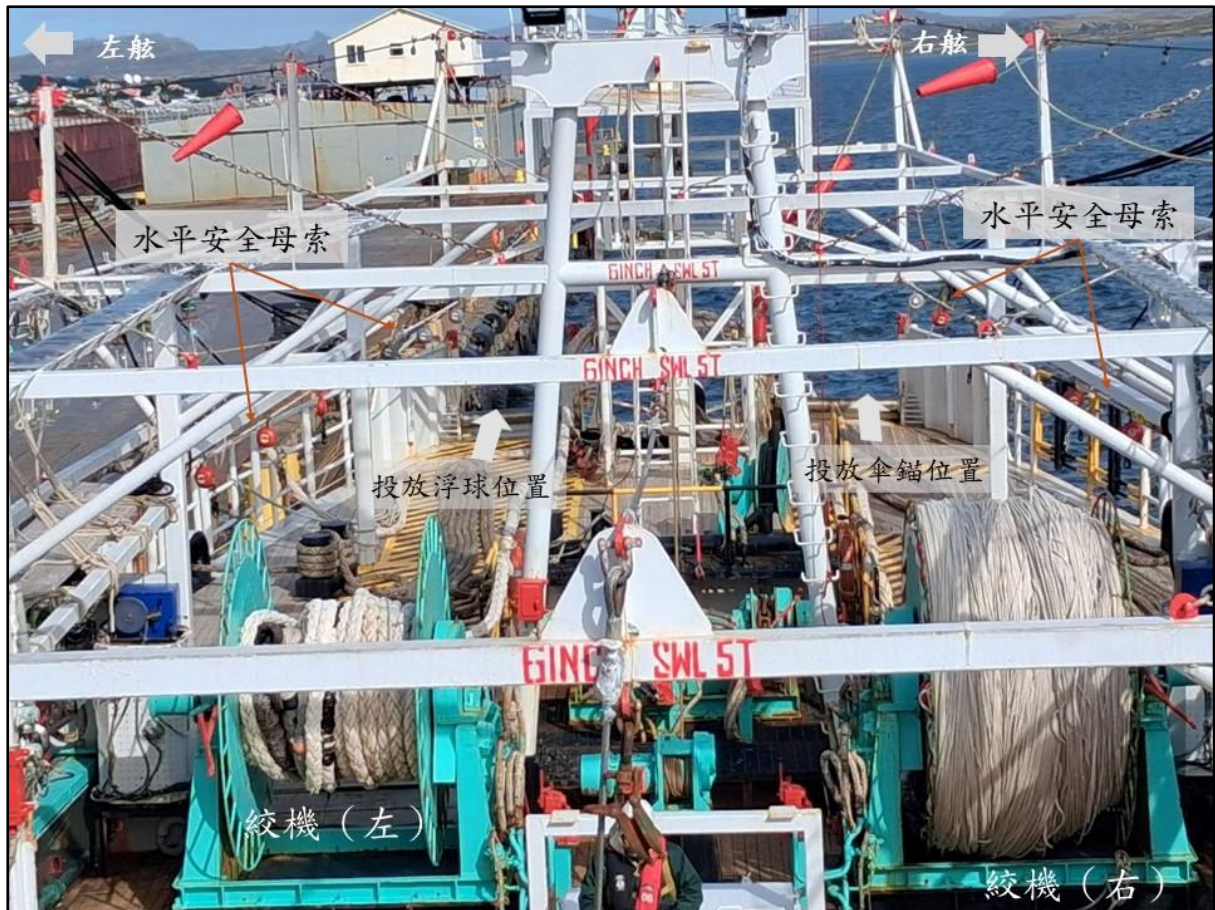
圖 1.7-1 安豐船首俯視圖

安豐船首府視圖詳圖 1.7-1。船首兩側欄杆各設一處開口，分別對應兩部絞機。左舷絞機用於收放傘錨之浮球，並由左舷欄杆開口投放；右舷絞機則用於收放傘錨本體，並由右舷欄杆開口投放。此外，該船左右兩舷均設有水平安全母索，供船員作業時掛扣背負式安全帶使用。

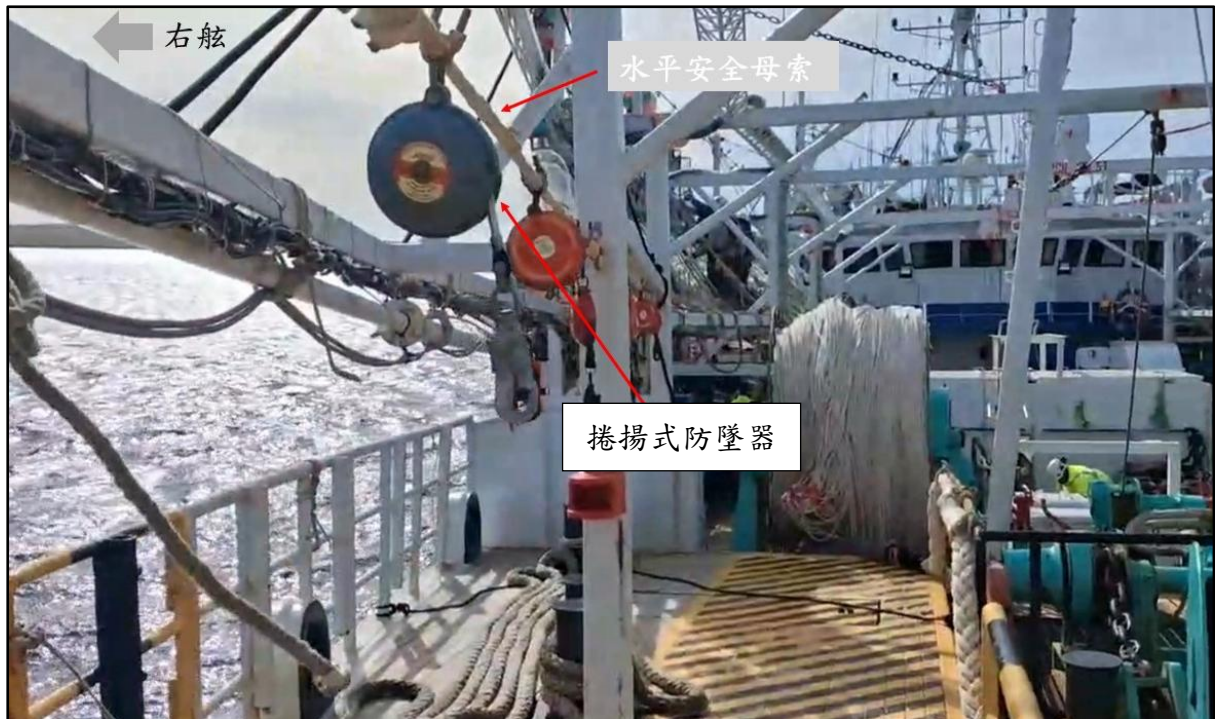
圖 1.7-2 安豐右船首水平安全母索及捲揚式防墜器配置圖

安豐之水平安全母索上配置有捲揚式防墜器。船員作業時，可將背負式安全帶之安全繩掛扣於該防墜器上，以降低人員落海風險。該船右舷與左舷船首之水平安全母索及捲揚式防墜器配置，分別詳圖 1.7-2 及圖 1.7-3。

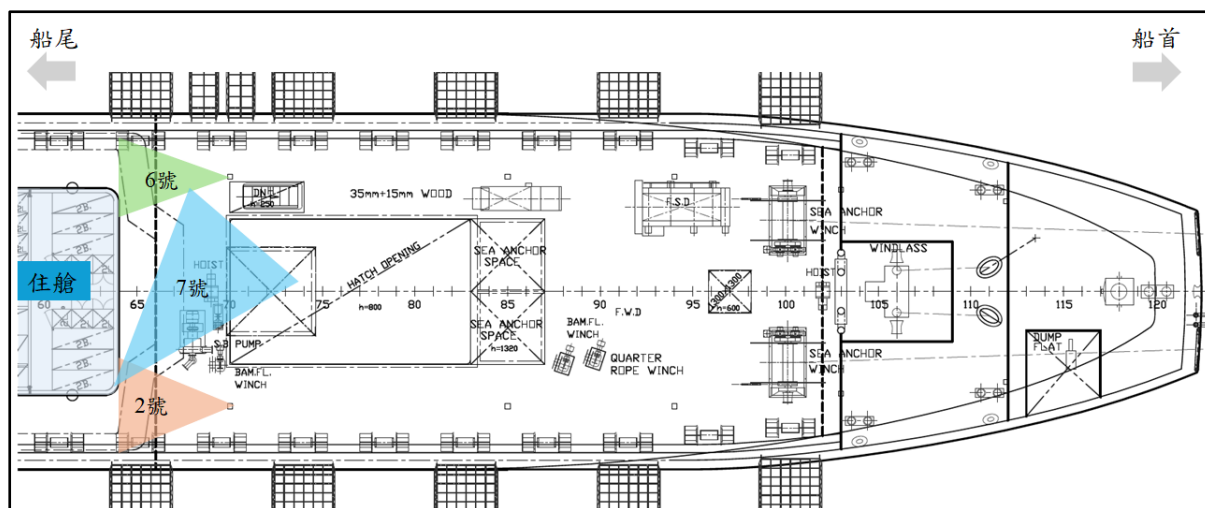
圖 1.8-2 安豐 CCTV 位置圖

本會取得之安豐 CCTV 影像編號分別為 2 號、6 號及 7 號，其位置如圖 1.8-2，此三支 CCTV 無法拍攝到安豐船首的作業區域。

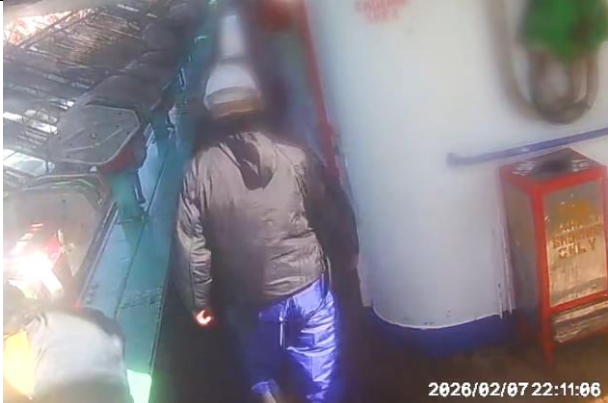
| 時 間 | 影 像 | 說 明 | 來 源 |
|---|---|---|---|
| 1111:06 | | <ol style="list-style-type: none"> <li>1. 傘錨收回作業結束，船員 A 自船首返回住艙。</li> </ol> | 2 號 |

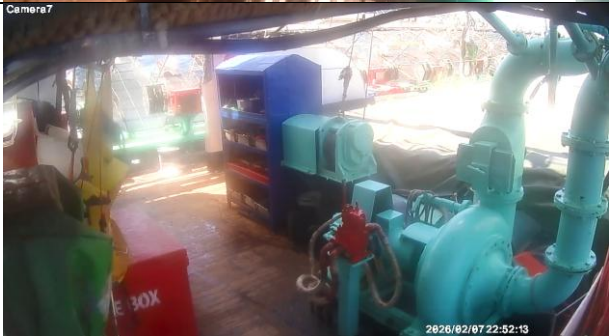
| 時 間 | 影 像 | 說 明 | 來 源 |
|---|---|---|---|
| 1151:43<br>至<br>1153:56 | | <ol style="list-style-type: none"> <li>1. 船舶調整航向。</li> </ol> | 7 號 |

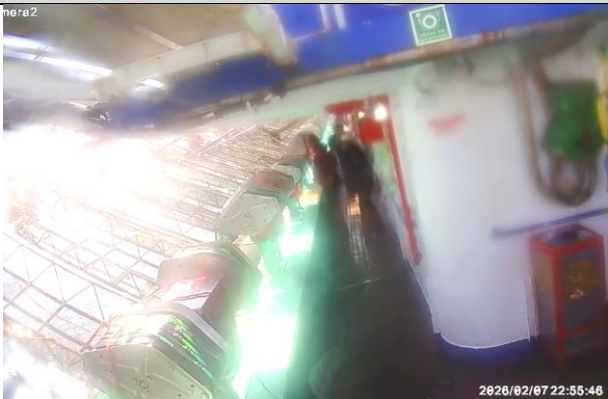
| 時 間 | 影 像 | 說 明 | 來 源 |
|---|---|---|---|
| 1155:46 | | 1. 船員自住艙出來查看並準備救援。 | 2 號 |

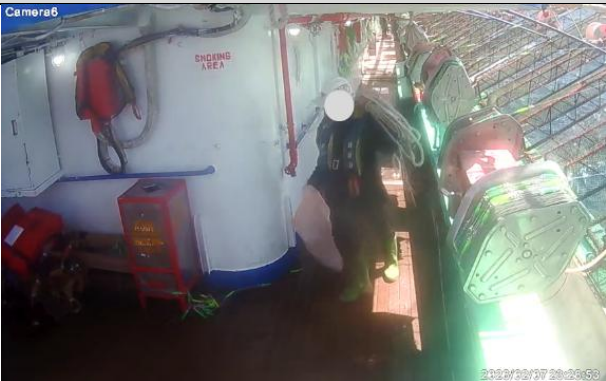
| 時 間 | 影 像 | 說 明 | 來 源 |
|---|---|---|---|
| 1228:53 | | <ol style="list-style-type: none"> <li>1. 船員整理救援浮具及繩索。</li> <li>2. 救援結束。</li> </ol> | 6 號 |

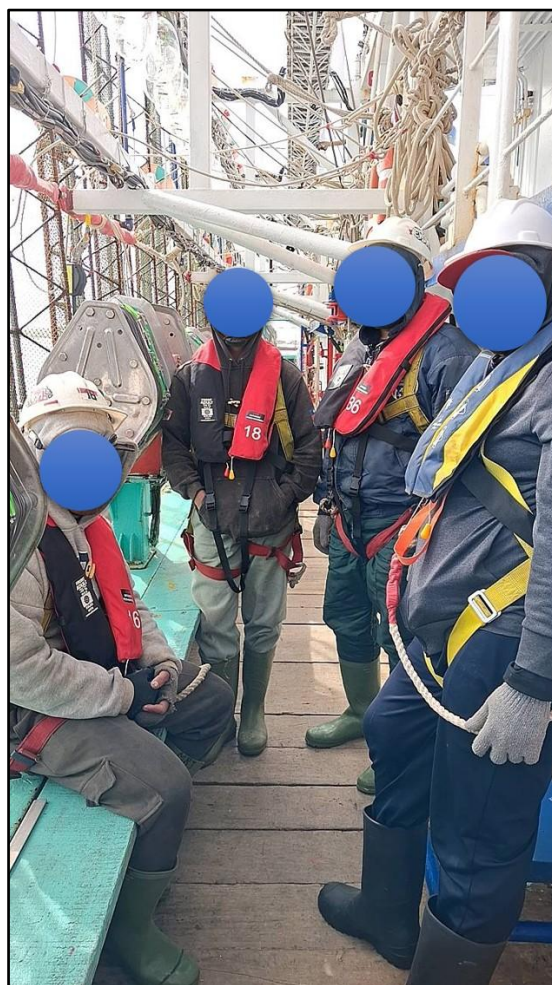
圖 1.12-1 安豐船員作業時之個人防護裝備

依安豐公司提供資料，船員執行甲板作業時配備之個人防護裝備（Personal Protective Equipment, PPE）包括安全帽、救生衣、背負式安全帶及防滑雨鞋（如圖 1.12-1）。
