# 國家運輸安全調查委員會

## 重大運輸事故 調查報告

1140516 國光客運大客車於桃園機場第一航廈巴士  
站出口自撞事故

報告編號：TTSB-HOR-26-07-001

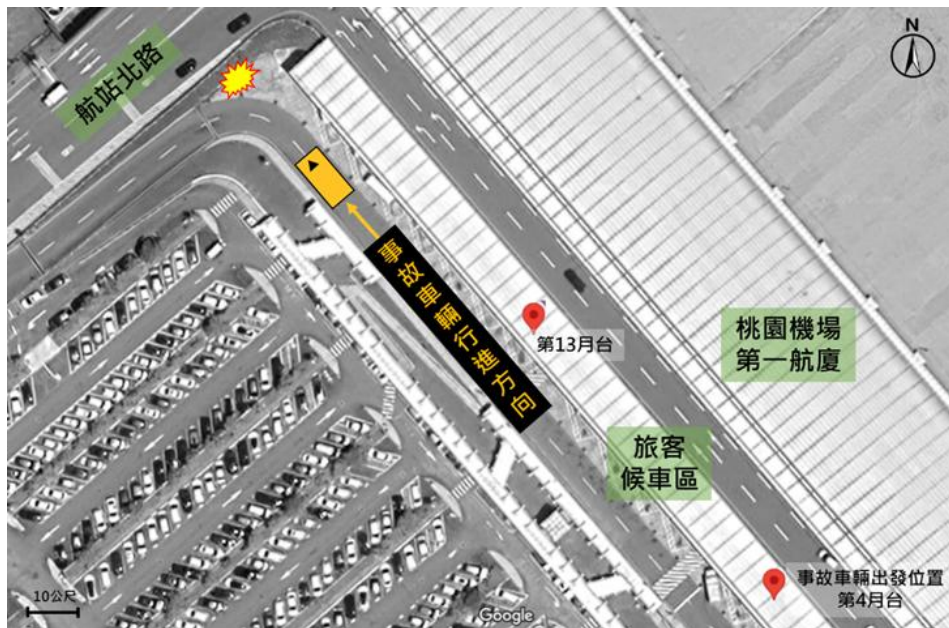
圖 1.1-1 事故地點示意圖

民國 114 年 5 月 16 日凌晨約 0135 時<sup>1</sup>，1 輛國光汽車客運股份有限公司（以下簡稱國光）所屬公路客運車輛（以下簡稱事故車輛）行經桃園國際機場第一航廈巴士站出口處時，於轉彎處撞擊車道旁牆面，造成車上共 32 名乘員受傷，事故地點如圖 1.1-1。

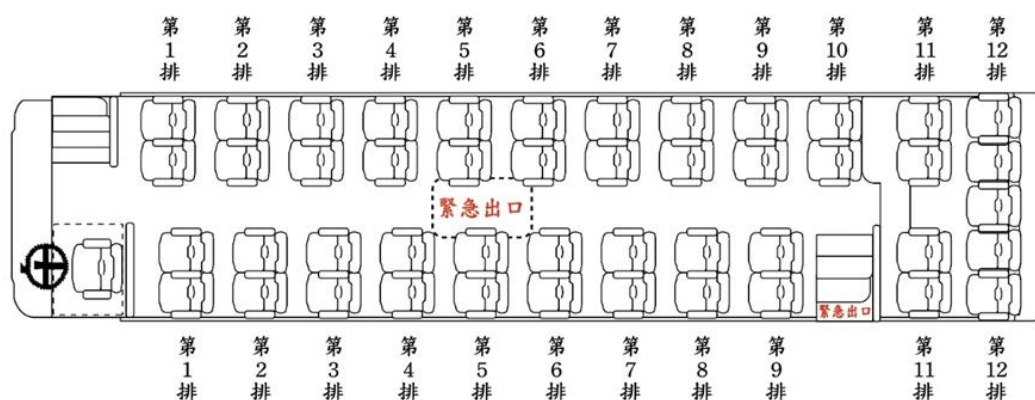
圖 1.3-1 事故車輛座位示意圖

事故車輛為 48 人座甲類大客車，座位配置如圖 1.3-1；事故車輛之外部及內部損害情況檢視，說明如下。

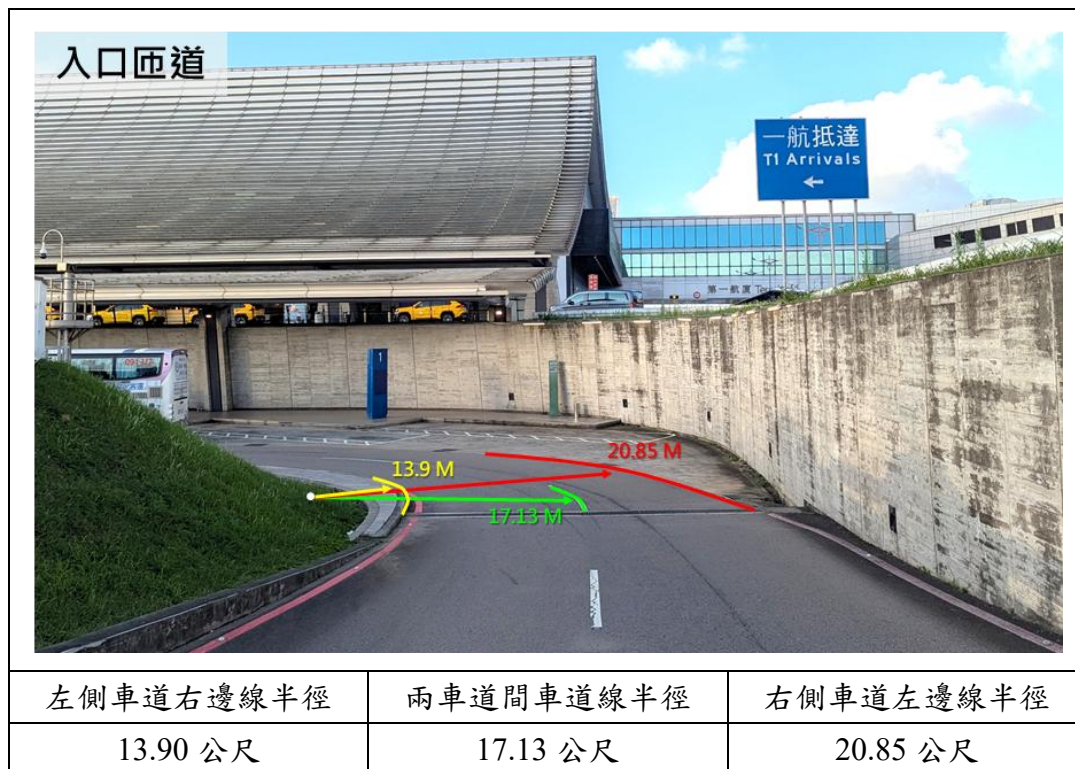
圖 1.8-2 入口匝道轉彎半徑示意圖

2. 國光之班表安排使駕駛員有疲勞累積之機會，且在車班間隔時間仍須執行其他行政或車輛維護工作，使駕駛員之休息時間更為減少，不利於長時間執勤之狀況維持。
3. 依據桃園機場第一航廈巴士站區入口及出口匝道之幾何條件，僅能滿足公路路線設計規範中設計速率 25 公里/小時之標準，惟目前該匝道速限為 50 公里/小時，且在轉彎處缺乏導引輔助標誌，將直接影響大型車輛轉向操作之順暢性及行車安全。

1. 依據公路路線設計規範之相關規定，檢視各航廈巴士站區道路之幾何條件，並配合調整站區道路之行車速限及設置相關交通工程設施，以提升大客車於巴士站區道路轉向之行車安全。

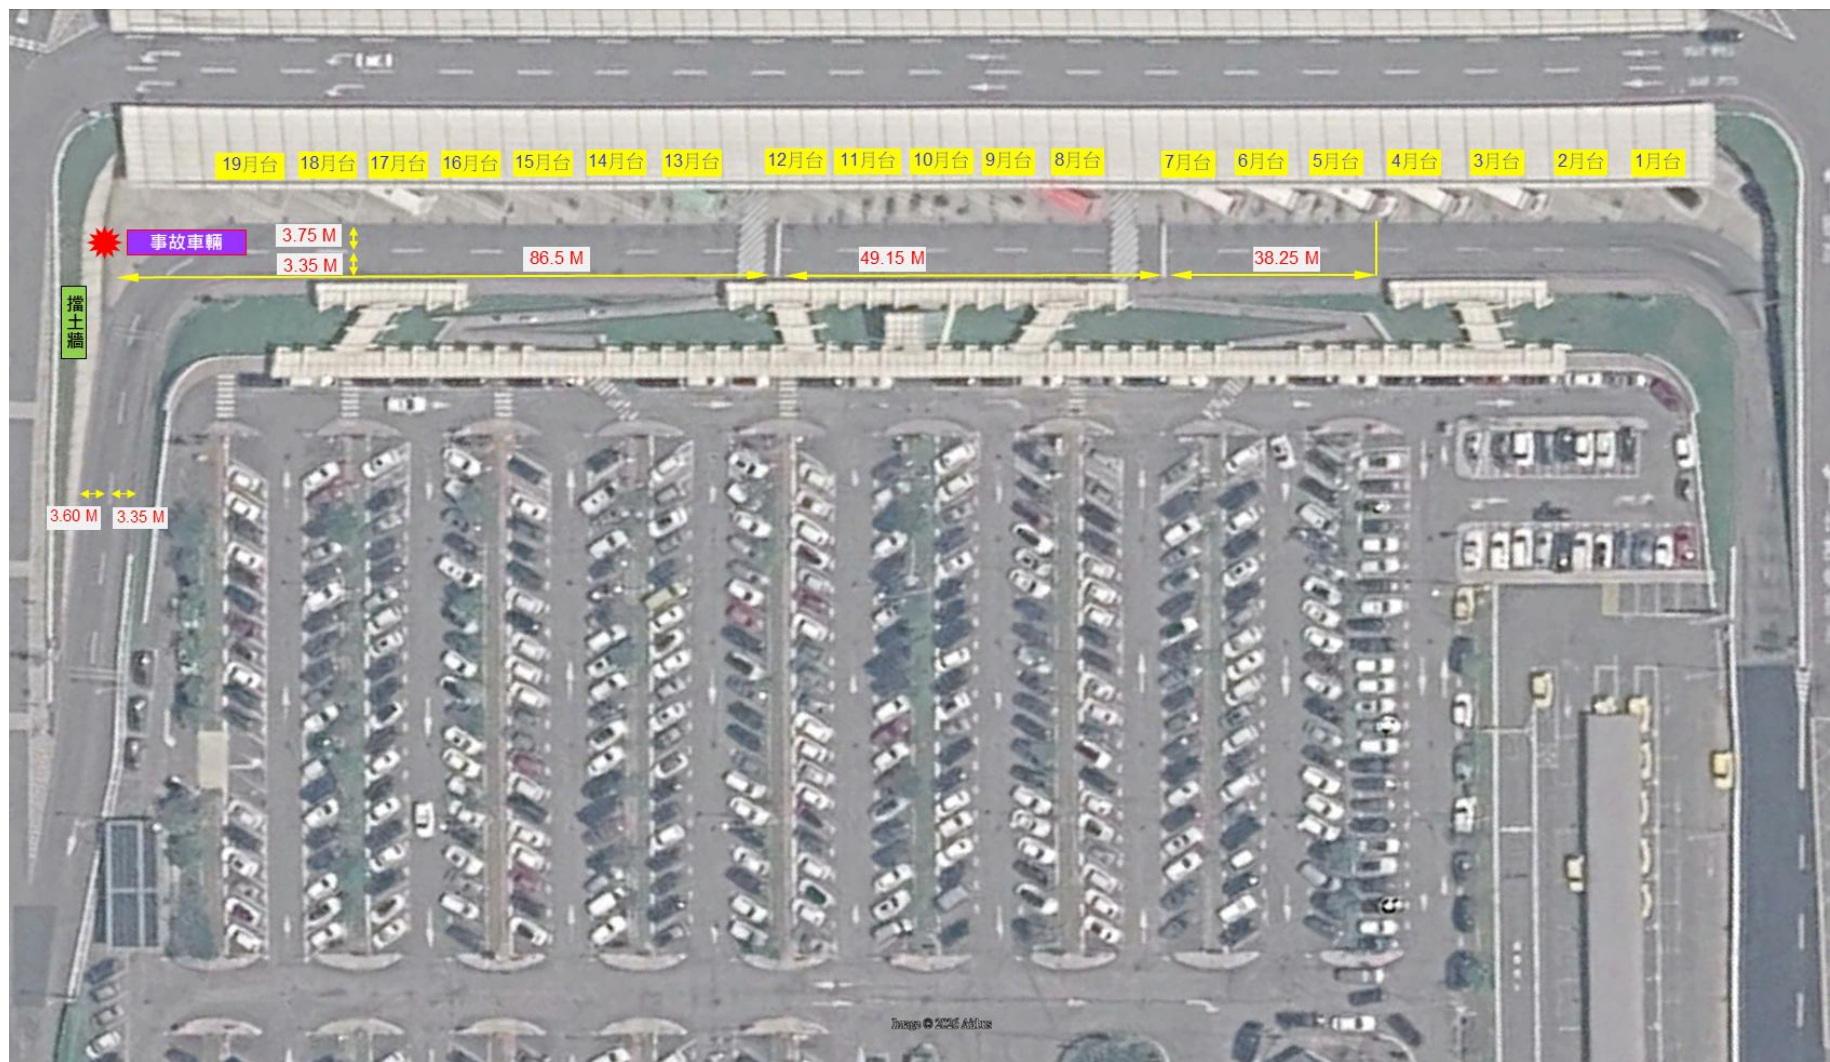
圖 1.10-1 現場量測圖

本次事故發生地點位於桃園機場第一航廈巴士站區內道路，事故發生後專案調查小組人員抵達現場時，事故車輛已移置，因此本會於 114 年 7 月 29 日依據相關影像資料，進行事故現場量測作業，事故現場相對位置詳圖 1.10-1。

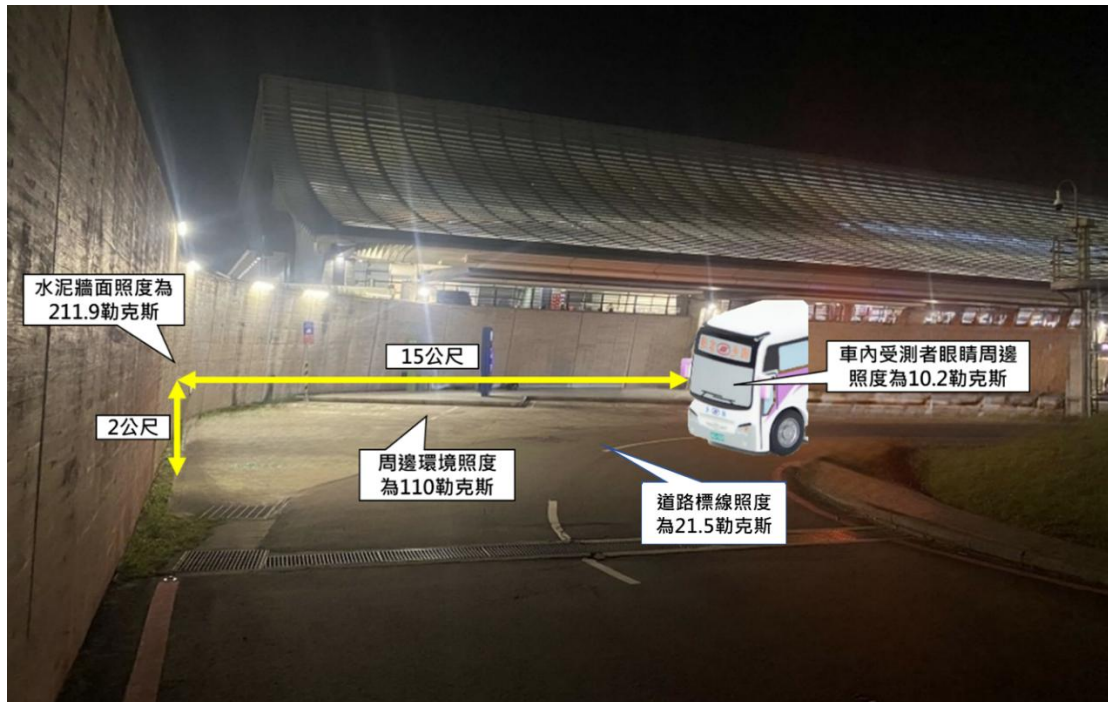
圖 1.13-4 照度測量位置示意圖<sup>23</sup>

<sup>22</sup> 專案調查小組另於巴士站隨機詢問 5 位不同業者之所屬駕駛員，亦未感受到照明對視覺上有不適之影響。

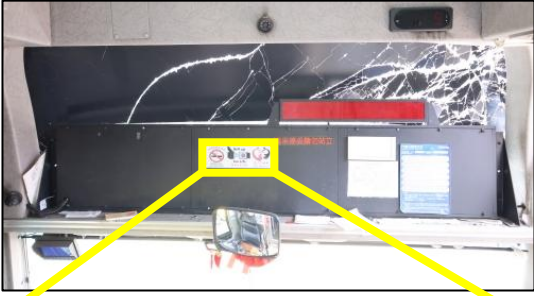
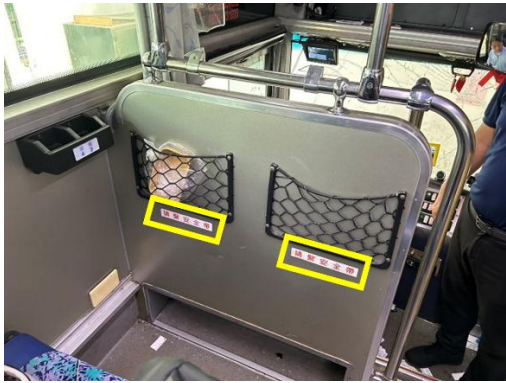
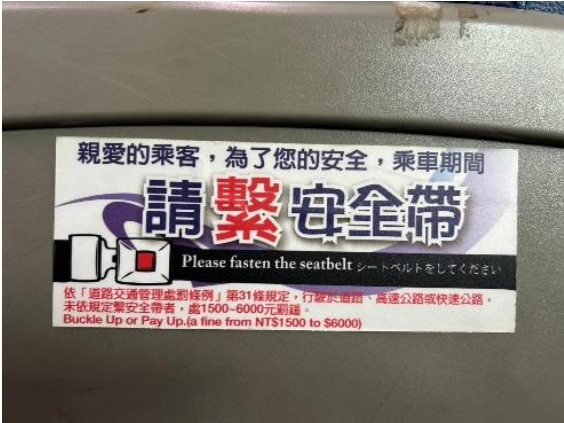
表 1.14-4 事故車輛內部標籤貼紙

訊系統使用外語之比例偏低且未有外籍語言宣導，不利於提醒外籍乘客繫妥安全帶。

| 張貼位置 | 文字內容 |
|---|---|
| 座椅椅背 | <p>親愛的乘客，為了您的安全，乘車期間<br/> <b>請繫安全帶</b><br/> Please fasten the seatbelt シートベルトをしてください<br/> 依「道路交通管理處罰條例」第31條規定，行駛於道路、高速公路或快速公路，<br/> 未依規定繫安全帶者，處1500~6000元罰鍰。<br/> Buckle Up or Pay Up.(a fine from NTS1500 to \$6000)</p> |
