# 國家運輸安全調查委員會

## 重大運輸事故 調查報告

第 7501 次貨物列車

雙溪站至三貂嶺站間正線出軌

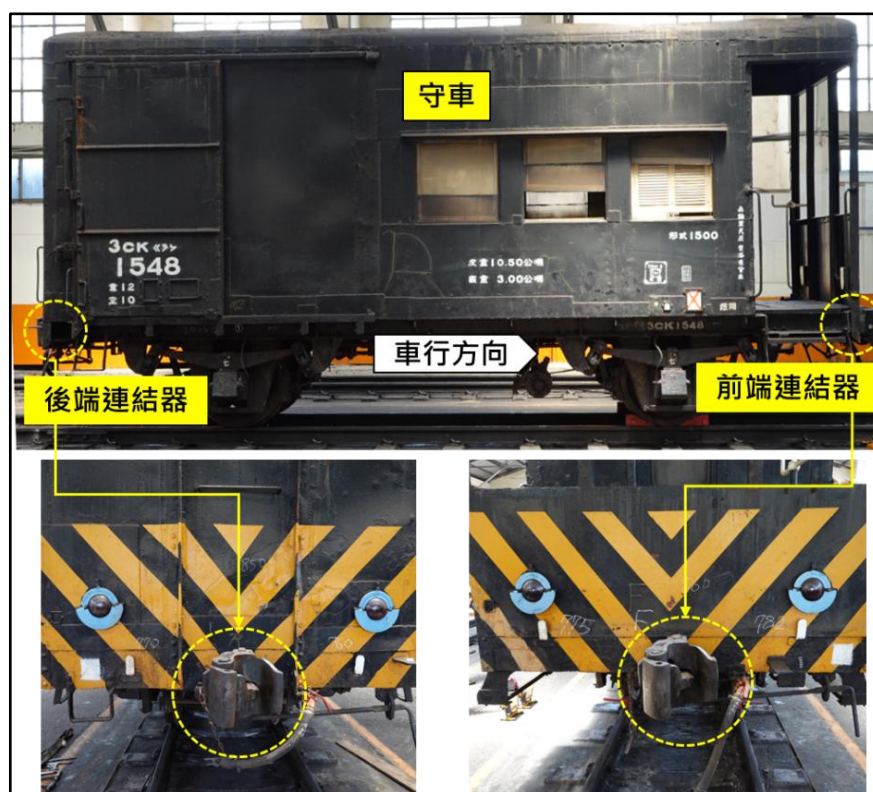
圖 1.10-1 守車連結器安裝位置

事故列車之守車連結器屬於柴田式一般型，安裝位置如圖 1.10-1。該連結器於民國 114 年 6 月 24 日至宜蘭機務段細部拆解後，現場檢視連結器主體結構（含緩衝橡皮）及框架，除表面有生鏽情形外，未發現外觀有變形現象及撞擊痕跡，如圖 1.10-2 及 1.10-3。

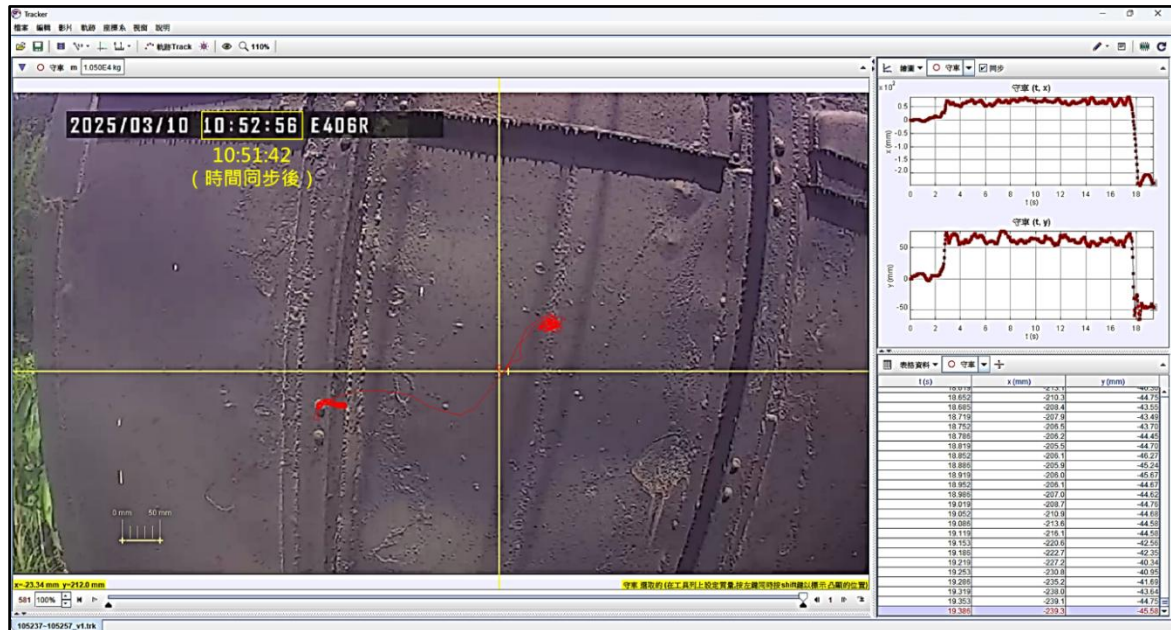
圖 1.10-4 影像分析結果輸出畫面(相對於輔助機車之左右橫移)

影像畫面及守車出軌所形成軌道受損痕跡，結果輸出畫面如圖 1.10-4。

分析結果顯示，守車於 1051:26 時通過里程約 K20+745(電桿編號 38) 後，影像畫面之參考點向右移動約 7 公分，經與現場檢視結果比對；軌道上之軌枕存在一條因第 1 軸車輪組出軌後所形成之連續性撞擊痕跡，如圖 1.10-6，距離防脫護軌端部約 2.5 公尺，小於守車兩車輪組之軸距 3.9 公尺。

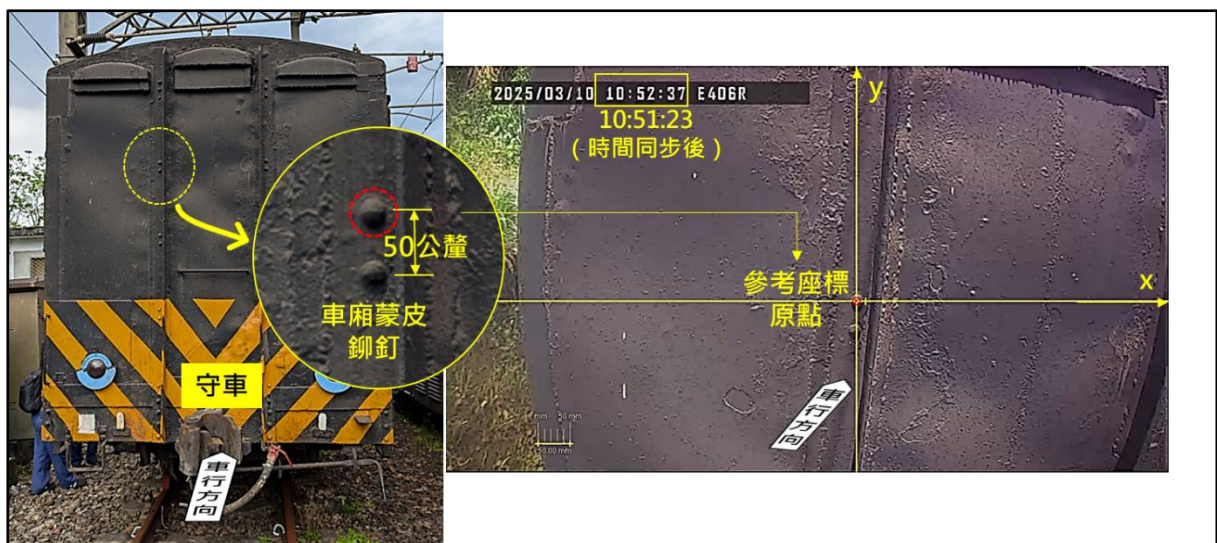
圖 1.10-5 軟體參考點及位移校正基準

為協助了解守車車輪組之出軌順序，將影像畫面中守車之車廂蒙皮鉚釘設定為參考座標原點，並以兩鉚釘之實測間距 50 公釐作為計算鉚釘位移量之校正基準，如圖 1.10-5，利用軟體自動追蹤並分析影像鉚釘橫向位置（X 軸）變化情形，檢視守車之車廂在發生橫向晃動幅度增加時，對應實際路線軌道軌枕磨損的變化情形。

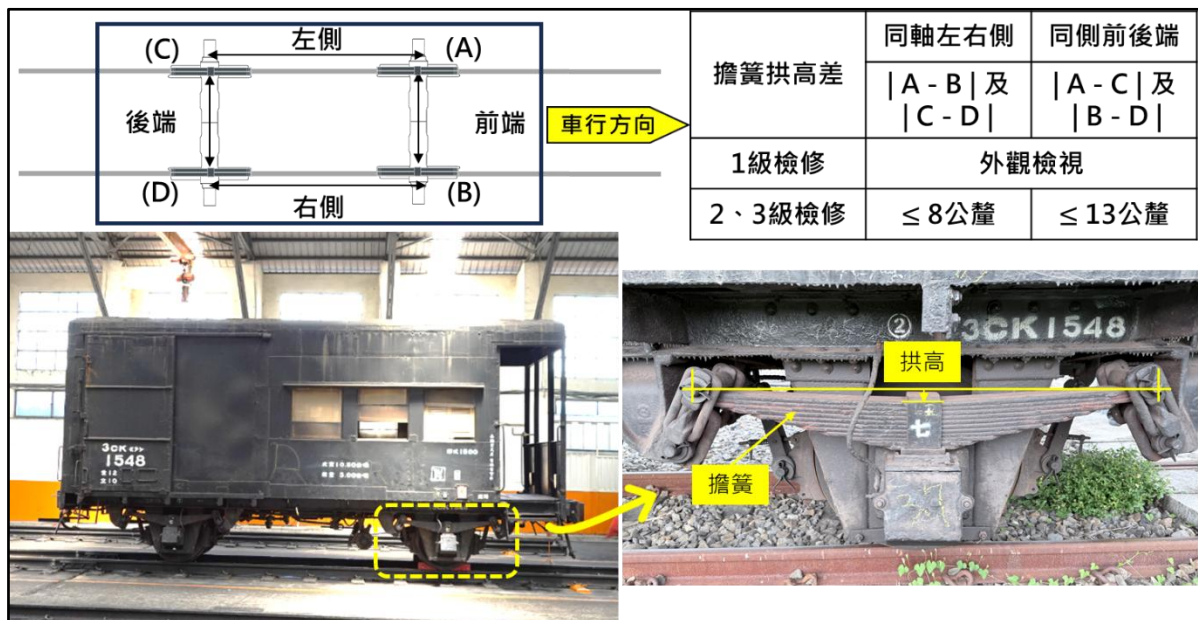
圖 1.10-10 擔簧拱高檢修位置及基準

守車之懸吊系統採用擔簧型式均勻承載車體重量，為確認擔簧具備一定之承載剛性（承受外力時抵抗變形的能力），臺鐵公司 1 級檢修以外觀檢查有無裂損、位移及鬆動等方式，2 及 3 級檢修則訂有量測項目，於空車狀態量測各車軸上方之擔簧拱高，檢修位置及基準彙整如圖 1.10-10。

經調閱事故前 10 次守車各級檢修紀錄，如表 1.10-3，雖 1 級檢修僅實施外觀檢查，惟表單亦登載拱高量測數據。經檢視擔簧之同軸左右側及同側前後端的拱高差數據，未發現同一位置有持續偏高或偏低之異常變化趨勢。

列車懸吊系統之定期檢修應訂定單件彈性係數檢測，以評估其性能符合標準。臺鐵公司表示事故守車屬早期車輛設備，使用已逾 40 年。該型守車並未如其他後期購入車輛，於定期檢修中對懸吊系統訂定單件彈性係數檢測項目，且原有測試台設備老舊，已無法使用。現行檢修作業主要以目視及量測擔簧拱高作為異常判定依據，包括於 1 級檢修時檢查外觀有無裂損、位移及鬆動，於 2、3 級檢修時，量測擔簧前後、左右及對角之拱高差異。

1. 評估將輪重納入車輛檢修指標並建立管理機制。(此項為既有之改善建議，相關分項執行計畫仍在列管中，本次為第 2 次提出，請參考前案改善建議編號 TTSB-RSR-25-07-003 併案辦理。)
2. 參考國際規範，建立輔助機車、長短車廂及守車之組合配置作業規定，及評估替代守車之同等功能裝置，以避免列車出軌可能性。
3. 重新檢視並明訂守車檢修標準，包括擔簧彈性檢測、端樑傾斜判定、作業方法及量測工具使用規範，以確保檢修基準一致。

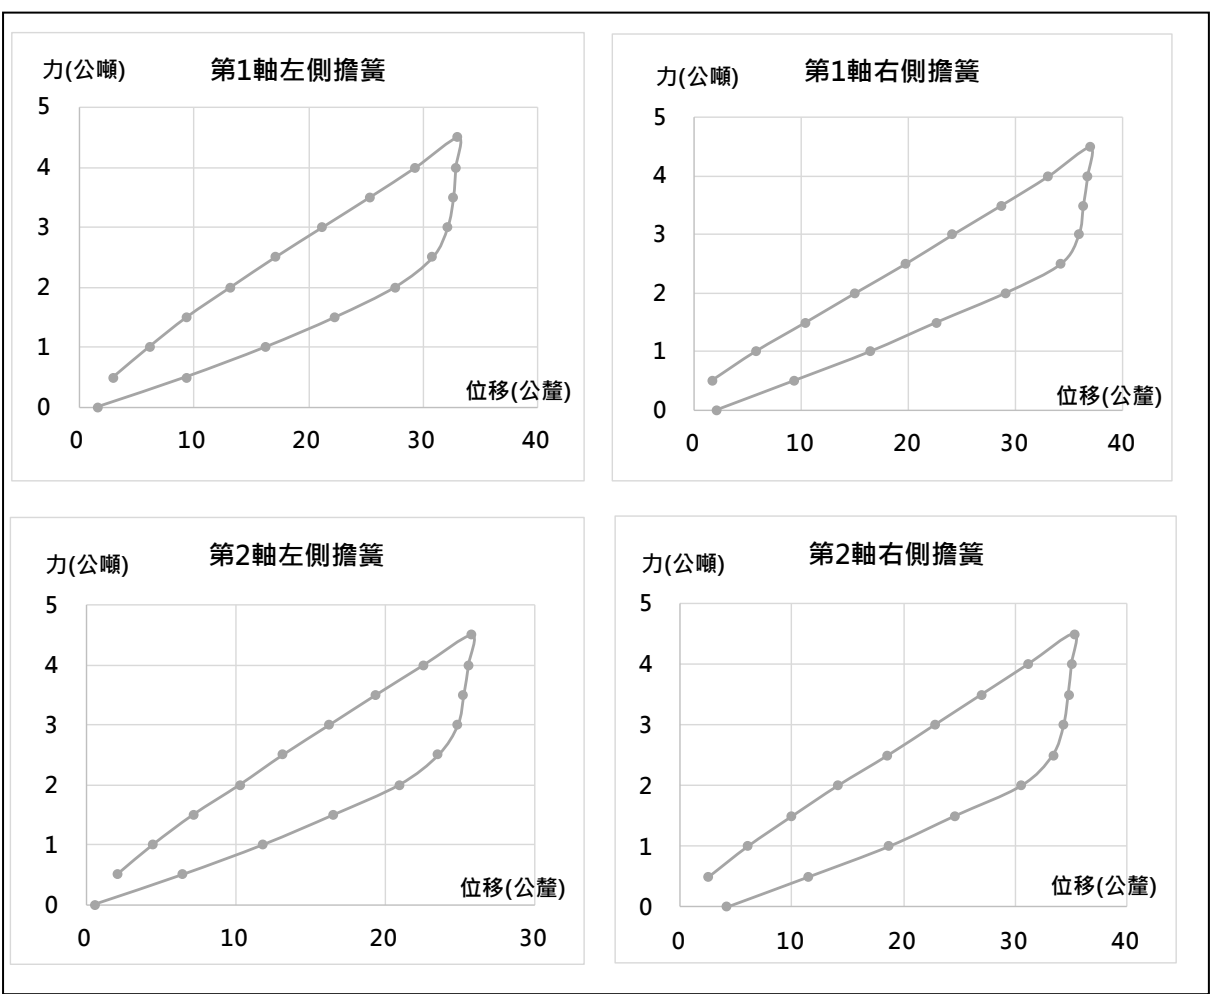
附錄 5 守車擔簧彈性係數量測結果

1. 事故守車 4 組擔簧彈性係數均逾標準值，超出範圍約為 0.4%至 50.2%，致守車懸吊系統無法均勻承載車廂重量，第 1 軸左側車輪對鋼軌之垂

標準值上限，且最大與最小之擔簧彈性係數差將近 50%，形成對角線方向之輪重承載不均。因各支撐點受力分配失衡，破壞擔簧原應平均分擔車廂重量之功能，造成車廂向右前傾斜，致第 1 軸左側車輪與鋼軌間之垂直作用力減少，因而增加車輪上浮及出軌之風險。
