# 國家運輸安全調查委員會

## 重大運輸事故 事實資料報告

R203 號柴電機車

和仁站調車時衝撞貨物列車事故

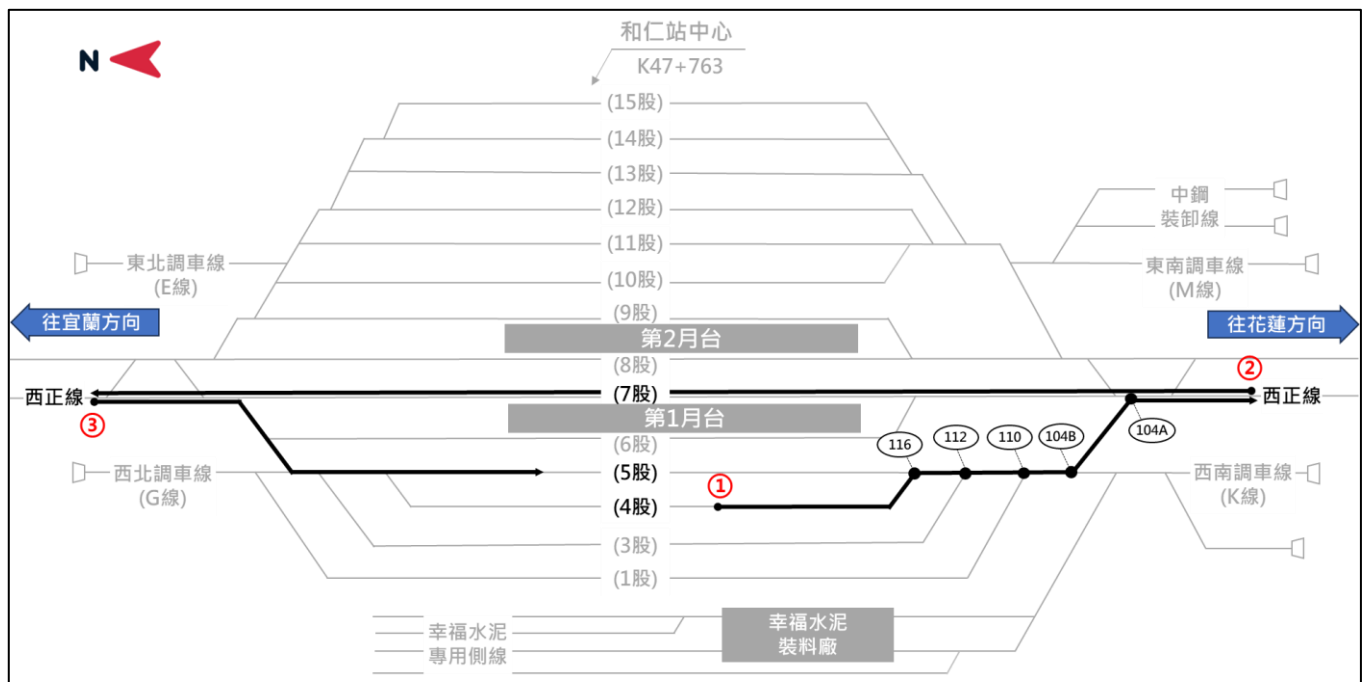
圖 1.1-1 本次和仁案事故調車路線

第 7434 次貨物列車係於 0817 時抵達和仁站第 4 股道，並於 0819 時摘放 20 節石斗車，依據調車計畫，R203 號柴電機車預計以單機運轉方式由和仁站第 4 股道，向南端西正線行駛辦理調車轉線作業（如圖 1.1-1①），預計再由西正線轉線至和仁站北端（如圖 1.1-1②），並再由北端轉線到和仁站第 5 股道（如圖 1.1-1③）。

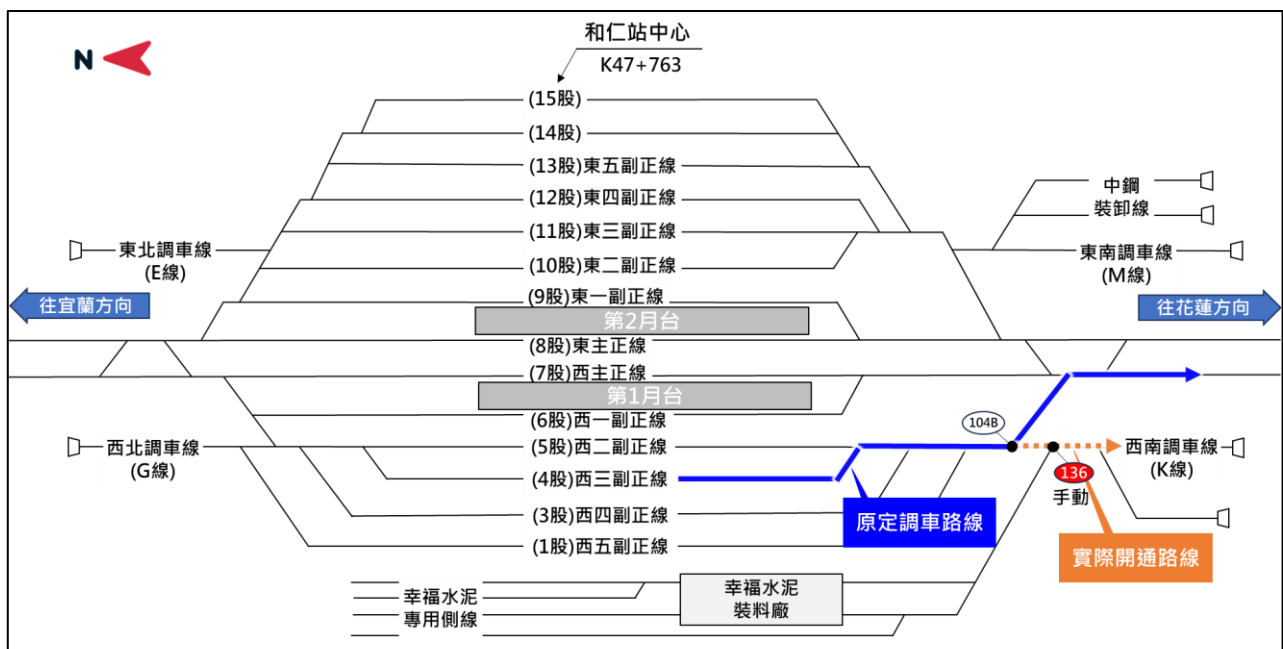
圖 1.6-1 和仁站站場路線及事故調車路線

臺鐵公司和仁站位於北迴線路段，全站共計 15 條股道，車站的東北、西北、東南、西南端均具備調車線，本次和仁站事故原定調車路線及實際開通路線，分別如圖 1.6-1 藍色實線與橘色虛線所示。

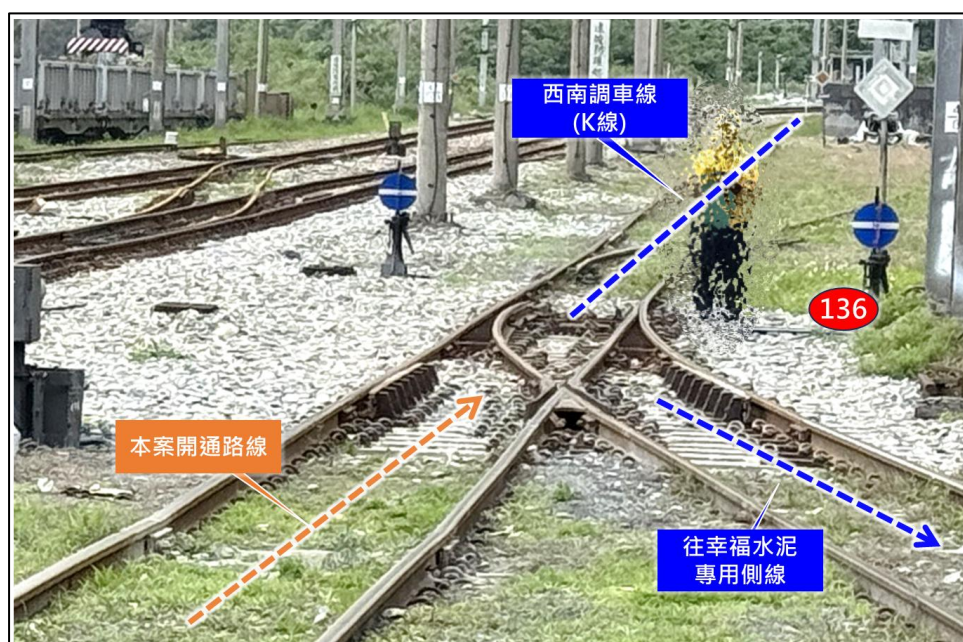
圖 1.6-2 和仁站第 136 號道岔開通方向示意

和仁站西南調車線為幸福水泥石斗車編組於調車作業時進出車站必經之路線，位於調車線內之第 136 號道岔為手動標誌式道岔（如圖 1.6-2），無法與號誌設備進行聯動控制，位於車站行車室之行車控制盤面，亦無法顯示西南調車線之列車占用狀況（如圖 1.6-3）。車輛使用西南調車線辦理調車作業前，均須有轉轍人員至現場進行道岔手動扳轉與確認。

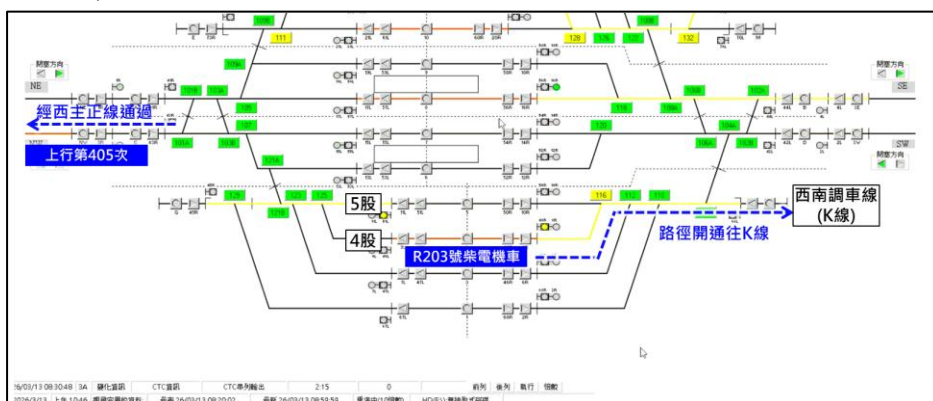
圖 1.10-5 事故當日 and 仁站號誌重演紀錄-3

幸福水泥石斗車進入西南調車線及上行第 405 次車通過和仁站後，和仁站號誌員司設定第 4 股道准許調車號誌，將調車進路開通至西南調車線（如圖 1.10-5）。

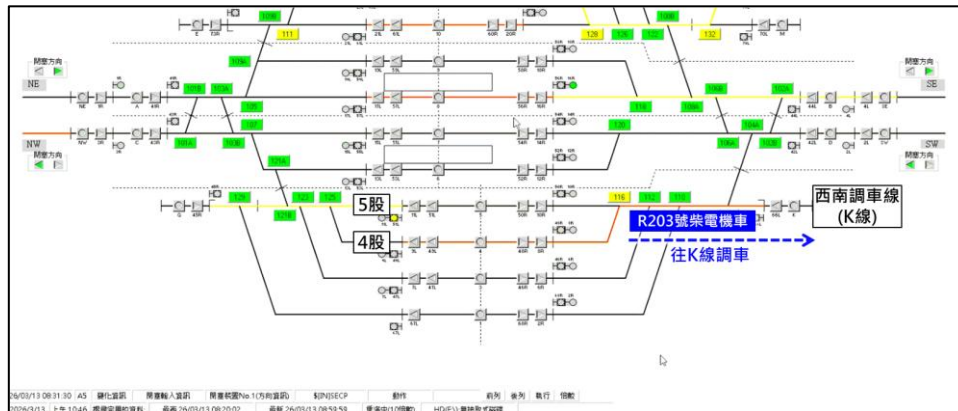
圖 1.10-6 事故當日和仁站號誌重演紀錄-4

R203 號柴電機車依據准許調車號誌往西南調車線方向進行調車（如圖 1.10-6）。

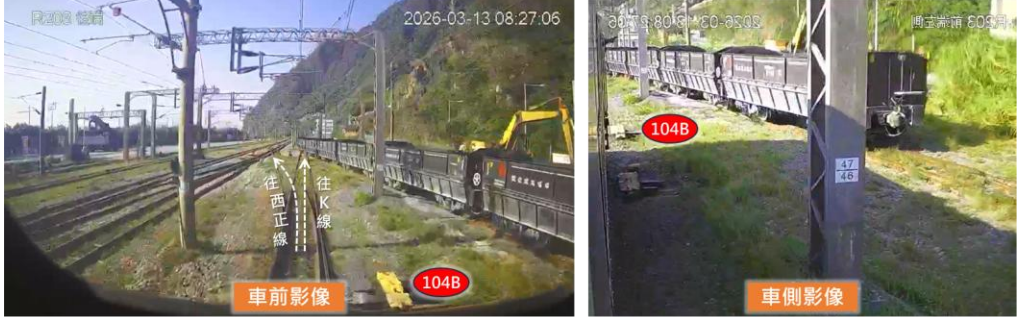
| 0827:06 | <p>R203 號柴電機車將越過第 104B 號道岔進入西南調車線</p> |

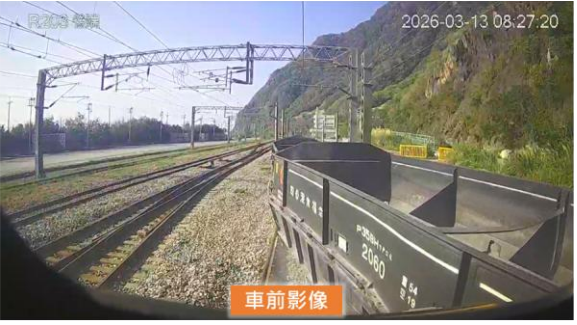
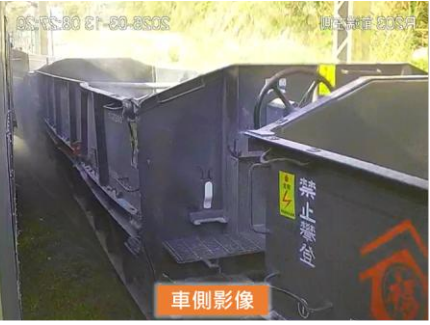
| 0827:20 | <div data-bbox="359 1023 938 1346"> <p>車前影像</p> </div> <div data-bbox="954 1023 1385 1346"> <p>車側影像</p> </div> <p>衝撞後 6 秒，R203 號柴電機車停止</p> |

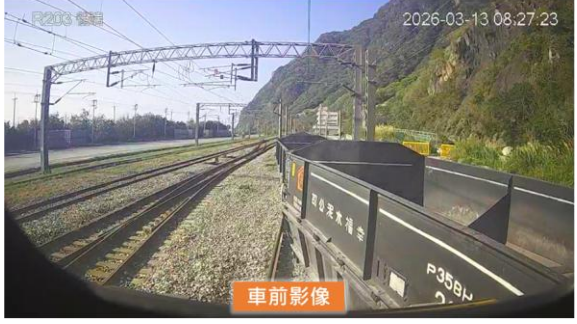
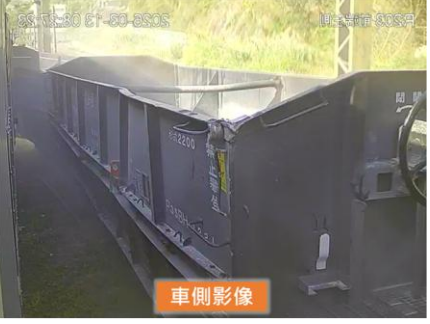
| 0827:23 | <div data-bbox="359 1422 938 1744"> <p>車前影像</p> </div> <div data-bbox="954 1422 1385 1744"> <p>車側影像</p> </div> <p>衝撞後 9 秒，幸福水泥石斗車編組停止</p> |

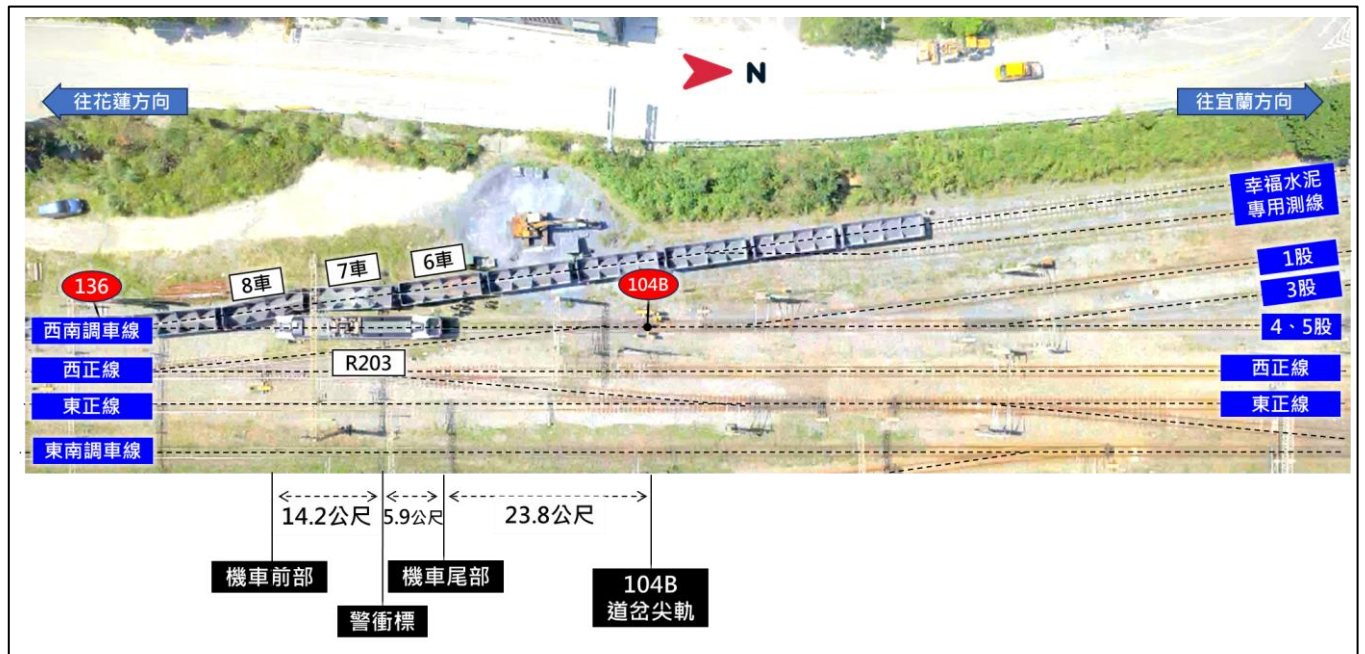
圖 1.11-3 本次和仁案事故現場空拍圖

專案調查小組於事故當日以無人機進行現場空拍<sup>10</sup>測繪，R203 號柴電機車事故後停車位置，其機車後部距離第 104B 號道岔尖軌約 23.8 公尺（如圖 1.11-1），機車前部則已通過第 136 號道岔前之警衝標約 14.2 公尺（如圖 1.11-2），本次事故現場的整體相對位置如圖 1.11-3。

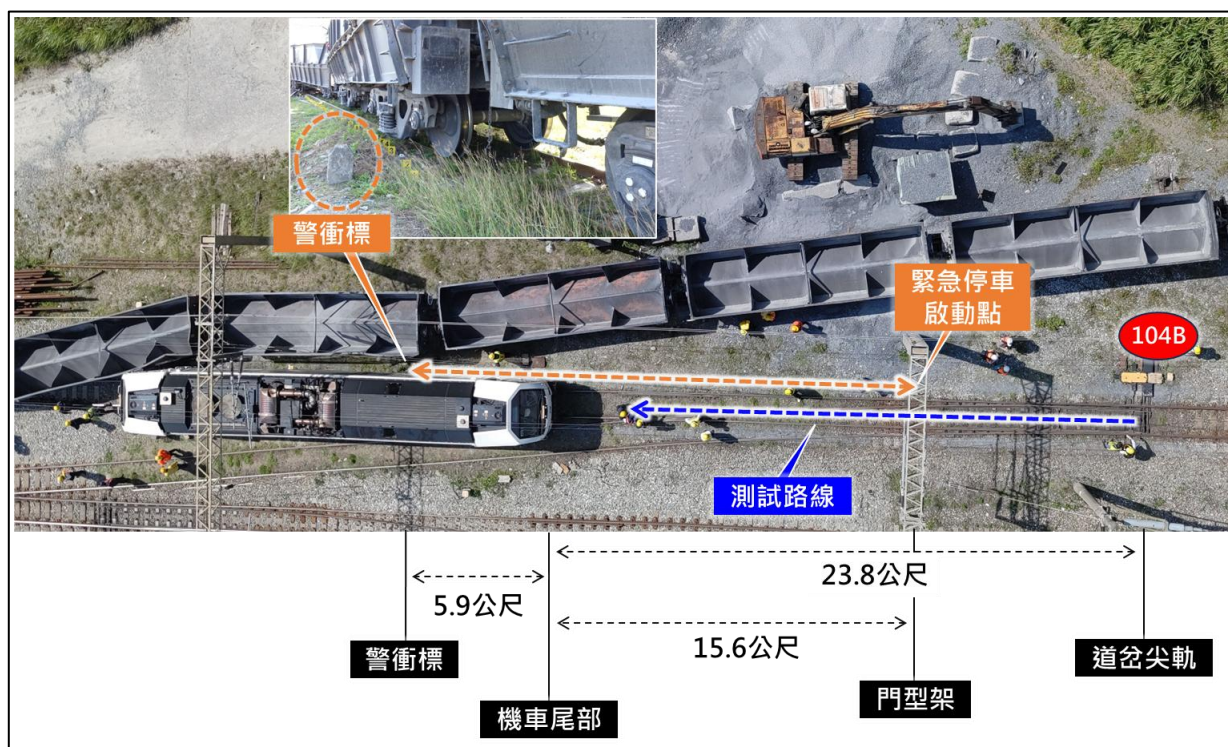
圖 1.12-3 本次和仁案緊急停車按鈕測試路線與設備相對位置

專案調查小組分別以 20 公里/小時及 15 公里/小時的速度，進行 R200 型柴電機車之緊急停車按鈕作用測試，測試時以和仁站第 104B 號道岔後方之電車線門型架，作為按壓緊急停車按鈕之啟動點，待 R200 型柴電機車停止後，量測機車前端至警衝標間之相對距離，有關本次測試路線及設備相對位置如圖 1.12-3。

依實車測試結果(如表 1.12-1),於 20 公里/小時的速度條件下,當 R200 型柴電機車通過門型架時按壓緊急緊軔按鈕,其煞車距離為 20.4 公尺,機車可於警衝標前方停止;相同速度條件下按壓電氣緊急緊軔按鈕,其煞車距離為 23.1 公尺,機車將會越過警衝標。

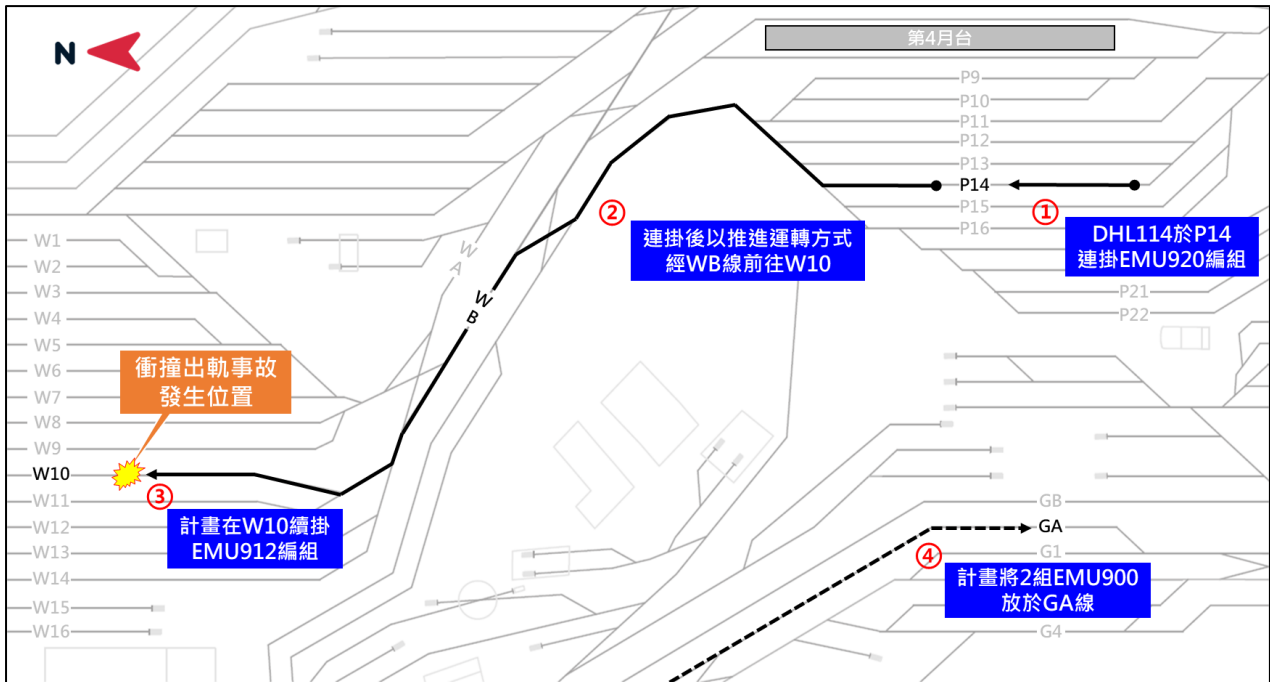
圖 1.16-1 本次七堵案事故列車調車計畫路線圖

在調車作業過程中，七堵調車場同時有 2 組調車工作班（調車丙班、調車丁班）正在進行調車作業，並使用行車調度無線電話同一群組通話。調車丁班調車工 A 分別於 2121:13、2121:16、2121:19 及 2121:28 時，共 4

2121:34 時，於編組接近連掛前，調車丁班調車工 A 仍無法透過行車調度無線電話發出調車號訊通知司機員停車，導致推進運轉中之 EMU920 電車組，以時速 13.2 公里/小時的速度，與停放於 W10 股之 EMU912 電車組發生衝撞，造成調車丁班調車工 A 受傷，EMU920 電車組第 1、5、6 節車廂出軌及 EMU912 電車組第 1 節車廂出軌（如圖 1.16-2、圖 1.16-3）。
