# 國家運輸安全調查委員會

## 重大運輸事故 事實資料報告

1150309 杉林溪遊園車於園區道路墜谷事故

報告編號：TTSB-HFR-26-10-001

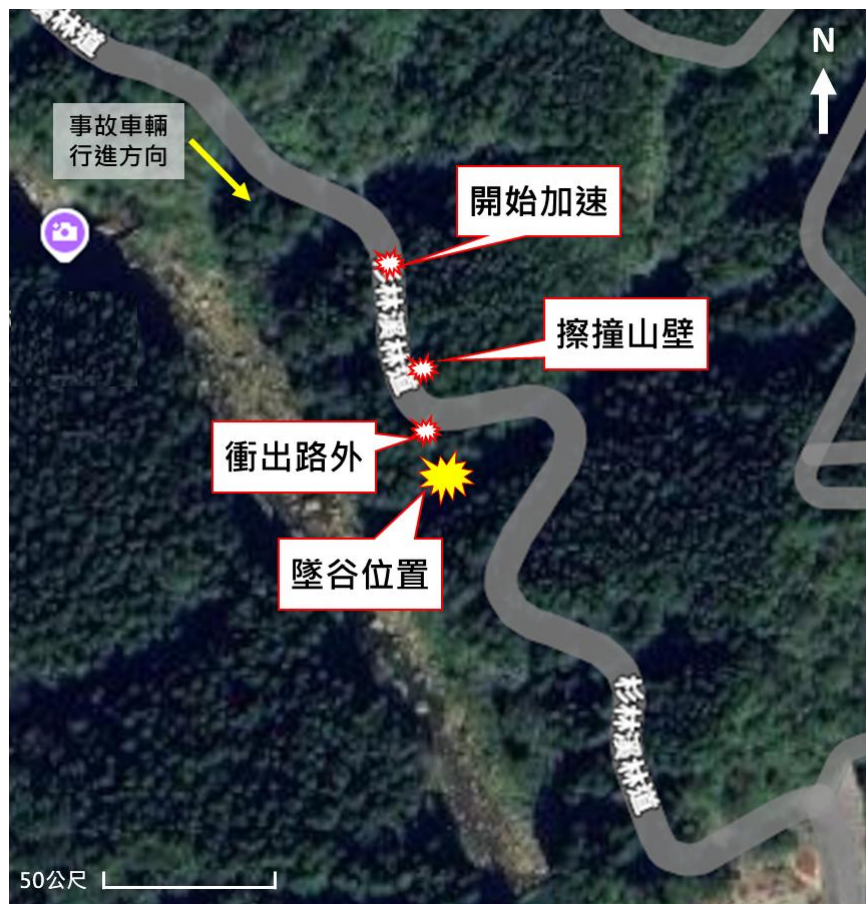
圖 1.1-1 事故地點示意圖

民國 115 年 3 月 9 日約 1215 時<sup>1</sup>，位於南投縣竹山鎮杉林溪森林生態渡假園區內（以下簡稱杉林溪園區），1 輛杉林溪遊樂事業股份有限公司（以下簡稱杉林溪公司）所屬之遊園車（以下簡稱事故車輛），載運遊客由紅樓往花卉中心方向，途中於下坡轉彎處失控、擦撞左側山壁後衝出路外，隨後翻落山谷，造成車上共 1 人死亡、7 人受傷，事故地點如圖 1.1-1。

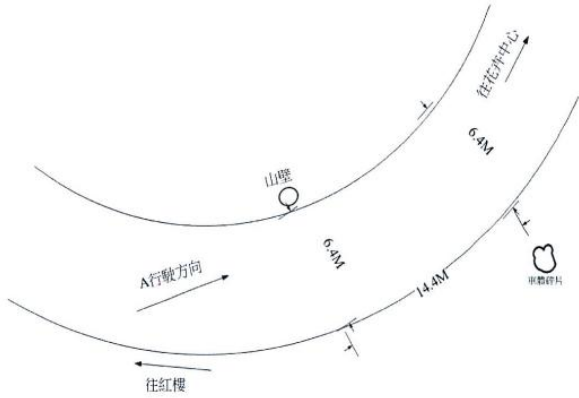
圖 1.10-1 道路交通事故現場圖

| 警察局名稱 | 總編號 | 轄區分局(大隊)名稱 | 道路交通事故現場圖 | | | |
|---|---|---|---|---|---|---|
| 現場處理摘要 | A 車駕駛電動遊園車自撞山壁後, 直直掉下山谷, 造成 1 車共 1 人死亡及 7 人受傷。因受傷人員現仍住院就醫, 目前皆無法製作筆錄。 | | | 備註: 本現場圖僅供參考, 現場跡證位置以照片(影像)為主。 | | |

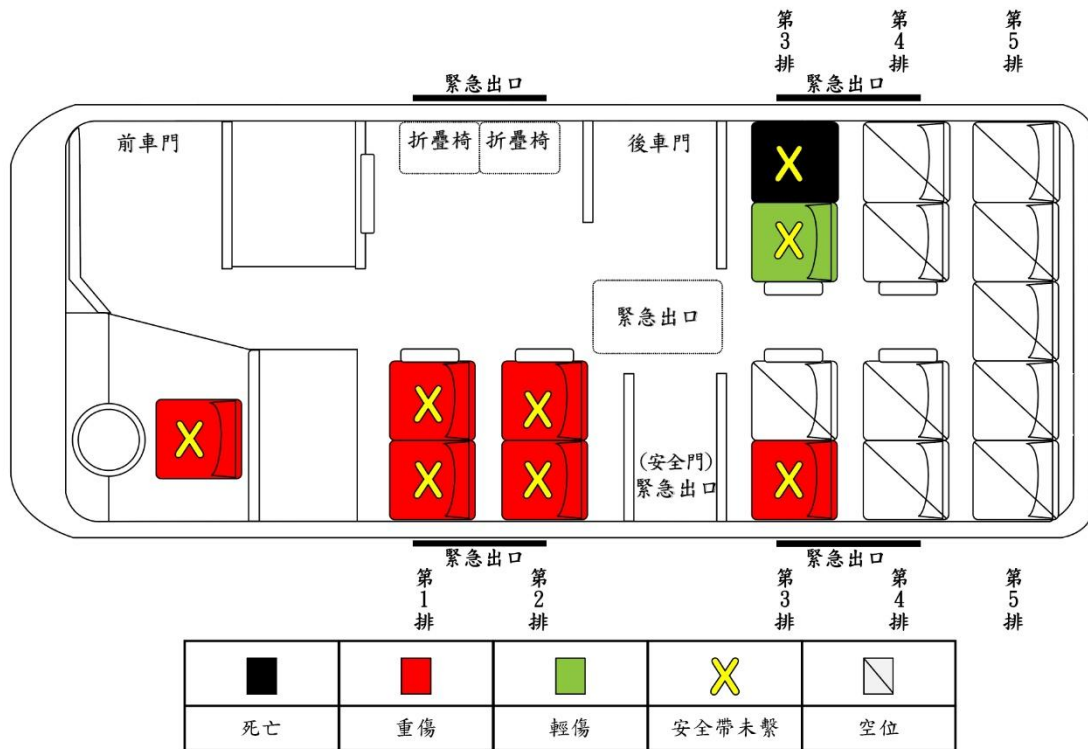
圖 1.11-1 乘員座位、傷勢分布及安全帶使用示意圖

本事故共造成 1 人死亡、6 名重傷與 1 名輕傷，事故車輛傷亡乘員座位、傷勢分布及安全帶使用情形如圖 1.11-1。罹難者事故前乘坐於事故車輛右側第 3 排靠窗座位，事故車輛墜谷過程中從座位跌落至駕駛座附近並多次碰撞車內設施，最後被其他乘客壓在最下方，依據彰化地方檢察署相驗屍體證明書，死亡原因為頭部外傷、顱內出血併胸部挫傷造成神經併呼吸性休克，死亡方式為意外。

依據受傷乘員之急診病歷或診斷證明書，重傷乘員 6 人中，事故駕駛員傷勢為左側顴骨骨折、右側大腦創傷性出血、腦震盪；乘客 5 人重傷，主要傷勢為肋骨骨折、鎖骨骨折或肩胛骨骨折，合併其他部位挫傷、擦傷或撕裂傷；乘客 1 人輕傷，傷勢以頭部、膝部與踝部挫傷為主。

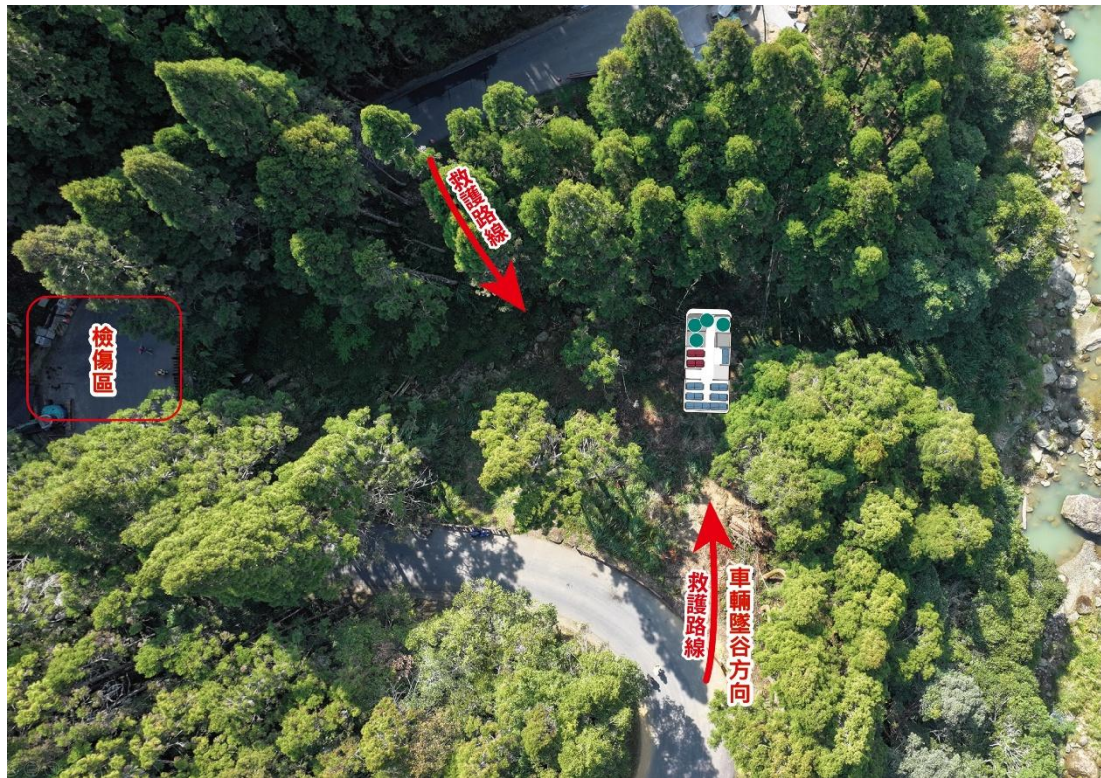
圖 1.12-1 事故現場救護路線及檢傷區示意圖

緊急應變小組抵達現場後，發現已有 2 名受傷乘客站立於車外，1 名受傷乘客平躺於山谷空地上。現場地形為陡峭山谷，經評估後分別從事故車輛墜谷處及對面較平緩坡面爬下谷底，因急於投入搶救作業，進行搶救時並未穿戴任何個人防護設備，以徒手方式爬下山谷；緊急應變小組抵達事故車輛附近時，發現事故駕駛員站立於車外、意識清楚，車內有 4 名乘客集中於車頭駕駛座附近區域，初步確認受困乘客情況後，利用駕駛座旁窗戶破口處徒手將受困乘客移出車外，後續架設繩索，協助可行走之乘客返回平面道路、無法自行行動之乘客則利用長背板以接力方式移送至路面等待救援。經應變小組進行初步檢傷分類，回報消防單位總計 8 名傷患，其中 1 名為到院前心肺功能停止（Out-of-Hospital Cardiac Arrest, OHCA）狀況。本事故救護路線及檢傷區示意如圖 1.12-1，事故現場救護情形，如圖 1.12-2。

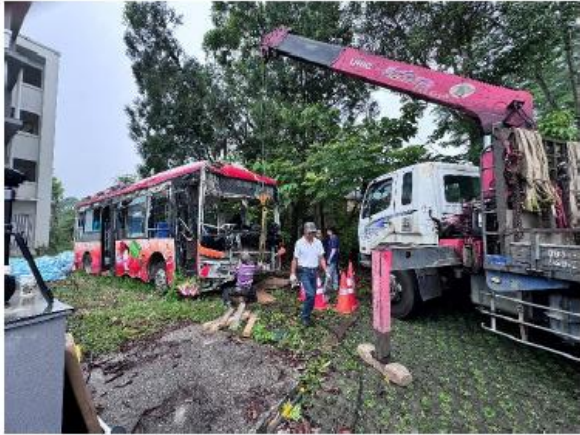
| <p>車輛吊裝</p> | | <p>進行部分管路復原準備工程過程</p> |

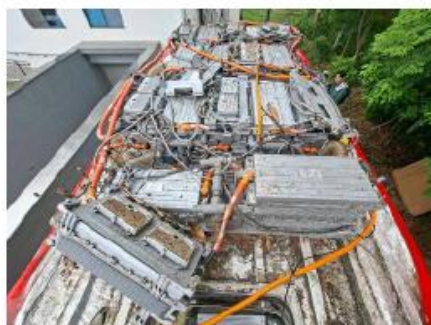
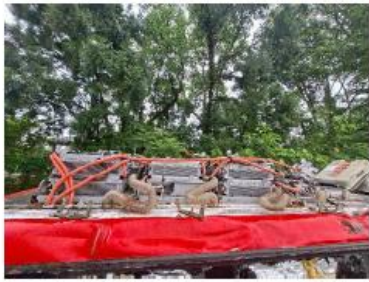
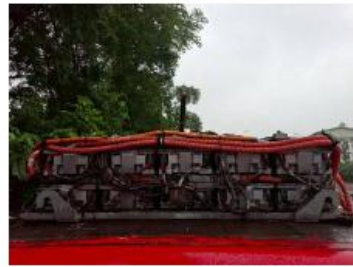
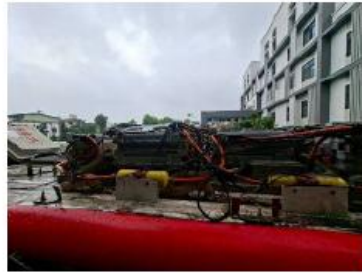
5 月 5 日經工程師現場檢查車輛電池，兩路電壓數值皆正常（參考附錄照片一），且後艙高壓部件接完整無損壞（參考附錄照片二），後續檢查車頂電池及線路，電池僅位移無破損（參考附錄照片三），線路僅部分低壓通訊線因電池位移有斷裂破損之情況（參考附錄照片三），並不影響電池高壓串接。

連接 A 迴路第 16 號電池到 LECU 低壓通訊線束有破損之情形，B 迴路部分 LECU 遺失，A 迴路 16 號電池位移無破損，車輛部分 LECU 固定支架位移。

經檢查此車電池系統，量測 2 支路電池電壓仍能正常輸出 625Vdc 及 626Vdc，電池外觀亦無破損僅部分位移，可判斷該電池系統是正常安全的。
