國家運輸安全調查委員會

重大運輸事故 事實資料報告

第 3297 次車

隆田站正線火災事故

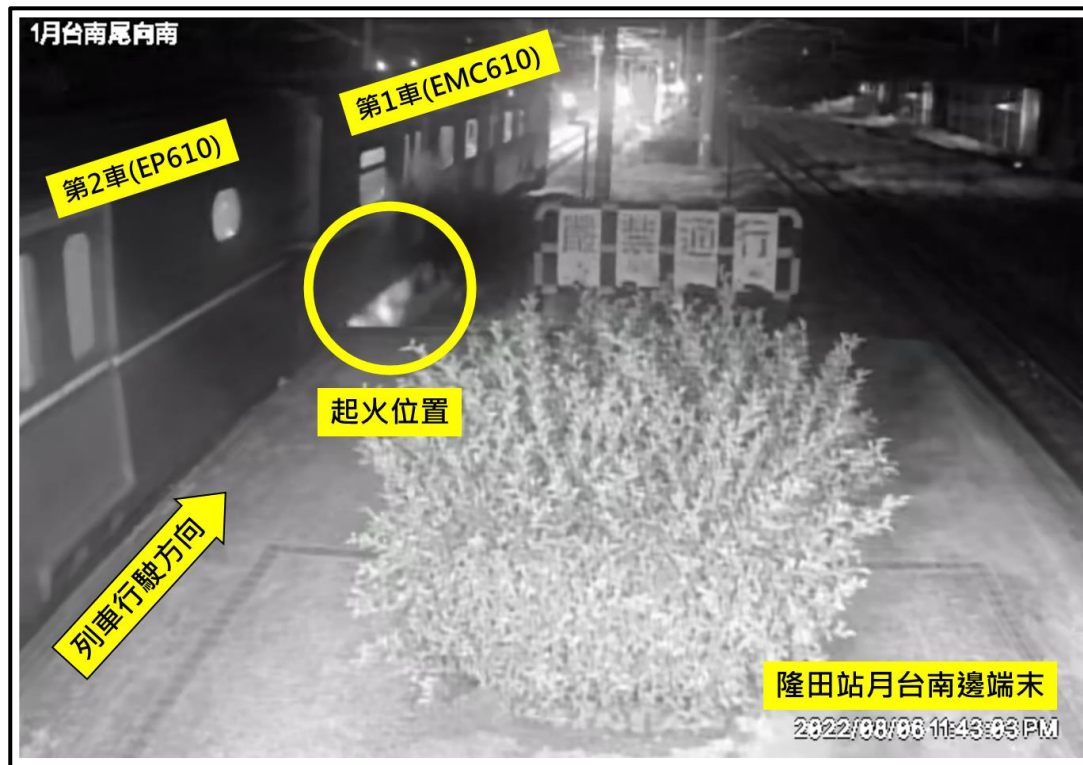
圖 1.1-3 隆田站月台南邊端末監視器畫面

事故列車沿途停靠柳營站、林鳳營站，於 2338 時抵達隆田站第 5 股道（如圖 1.1-2），值班站長發現第 1 車下方仍在持續冒煙，經司機員下車查看後發現第二轉向架位置已有明火出現，因列車緊鄰月台無法進行滅火作業，司機員 2342 時將列車移動至月台南邊端末（如圖 1.1-3），並與站員共同實施滅火作業，滅火完畢後該編組停放於隆田站第 5 股道等待後續救援，本次事故未造成人員傷亡。

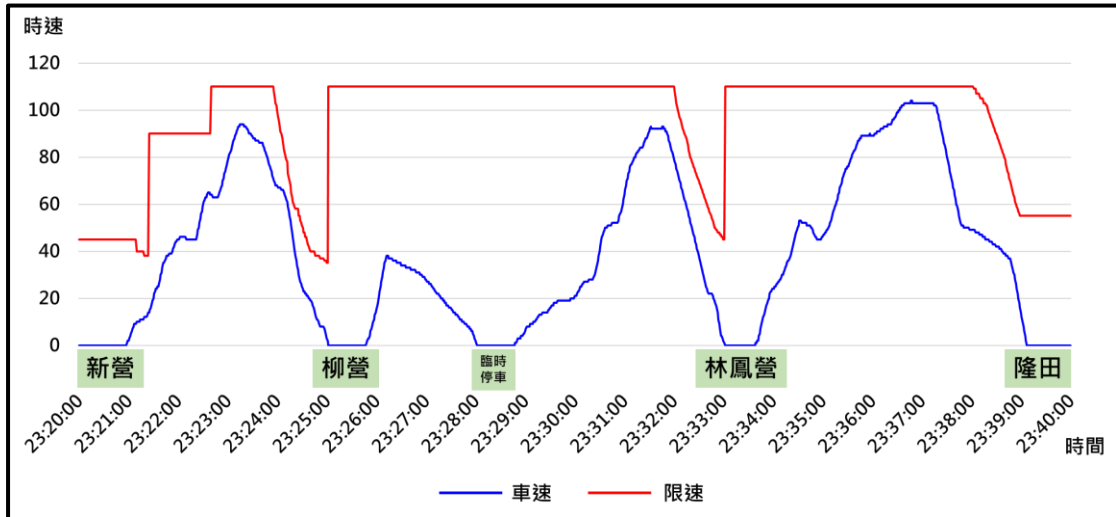
圖 1.10-1 事故列車 ATP RU 資料

EMU600 型電聯車裝設有列車自動防護系統（automatic train protection, ATP），該系統設有紀錄單元（recording unit, RU），可儲存列車行駛資訊，經調查小組取得事故列車 ATPRU 資料，並擷取新營至隆田站間行駛紀錄（如圖 1.10-1），2328:02 時至 2328:47 時有臨時停車情形，依據通聯紀錄顯示當時司機員曾通報自動門燈熄滅列車無動力之外，其餘路段並無異常紀錄。

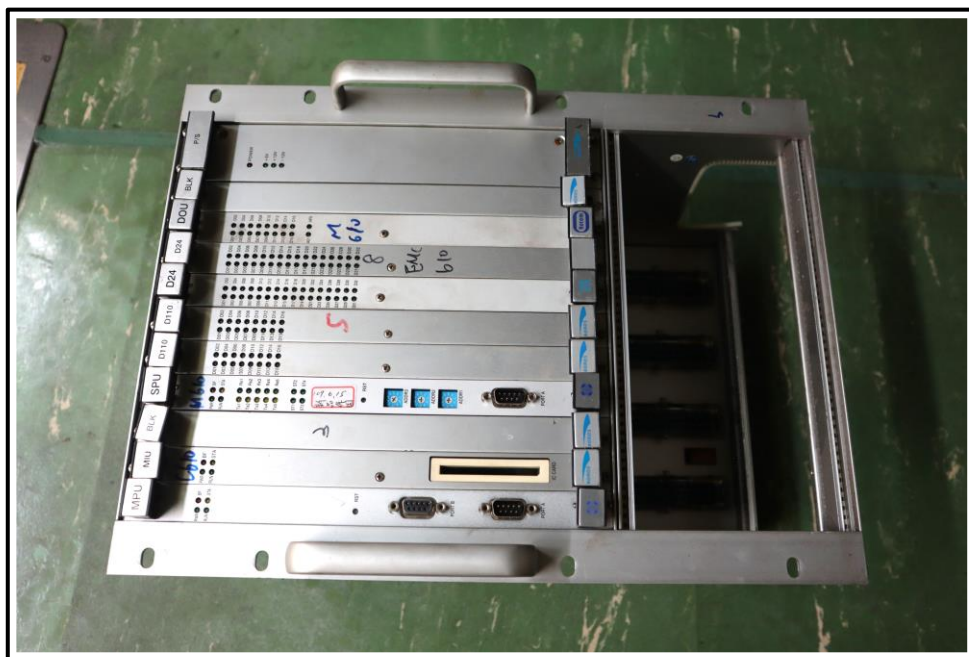
圖 1.10-2 事故列車 TCMS 主機

EMU600 型電聯車設有列車控制監視系統 (train control and monitoring system, TCMS)，調查小組於民國 111 年 8 月 11 日於嘉義機務段檢視事故列車 TCMS 紀錄，惟因事故編組 EMU610 號已執行車廂及轉向架拆解無法送電，因此透過拆卸 TCMS 主機之方式(如圖 1.10-2)，將主機移至其他同型列車進行開機檢視。

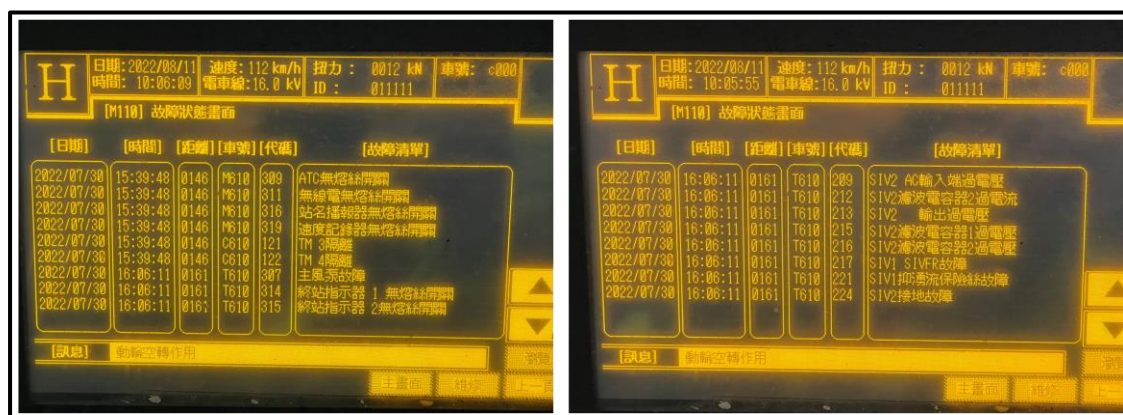
圖 1.10-3 事故列車故障歷史紀錄

將事故列車 TCMS 主機移設至其它同型列車後重新開機，檢視人機介面 (human machine interface, HMI) 顯示之故障狀態，共計有 17 筆故障歷史紀錄，其中第一筆資料為「2022/07/30 15:39:48 0146 M610 309 ATC 無熔絲開關」，最後一筆資料為「2022/07/30 16:06:11 0161 T610 224 SIV 接地故障」，此外尚有「2022/07/30 15:39:48 0146 C610 121 TM3 隔離」、「2022/07/30 15:39:48 0146 C610 122 TM4 隔離」等兩筆馬達隔離紀錄，整體紀錄之內容較為簡略，且時間與事故時間差異甚大 (如圖 1.10-3)，無法判別是否屬時間校正問題。

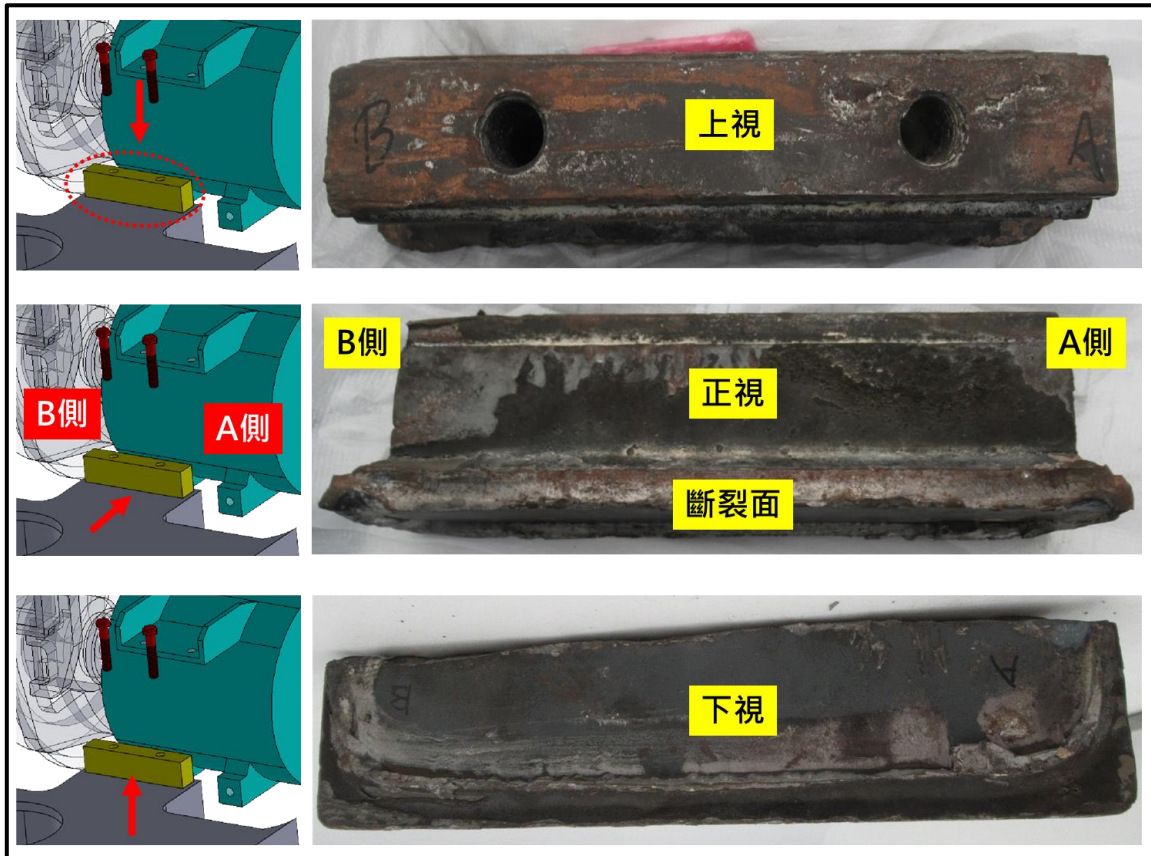
圖 1.14-3 失效件上視、正視及下視圖

以下先定義出失效件的各部位稱呼，於下圖 1.14-3 左方為失效件 3D 示意圖，A 側為靠轉速計側、B 側為靠撓性接頭側，下圖右方分別為失效件上視、正視及下視圖。

經目視檢查發現失效件與轉向架框架銲接處 A、B 兩側有裂紋，在斷面有相對平滑及粗糙表面（圖 1.14-4），部分斷裂面已鏽蝕，但仍可於顯微檢視中發現疲勞紋路（圖 1.14-5 及 1.14-6）。

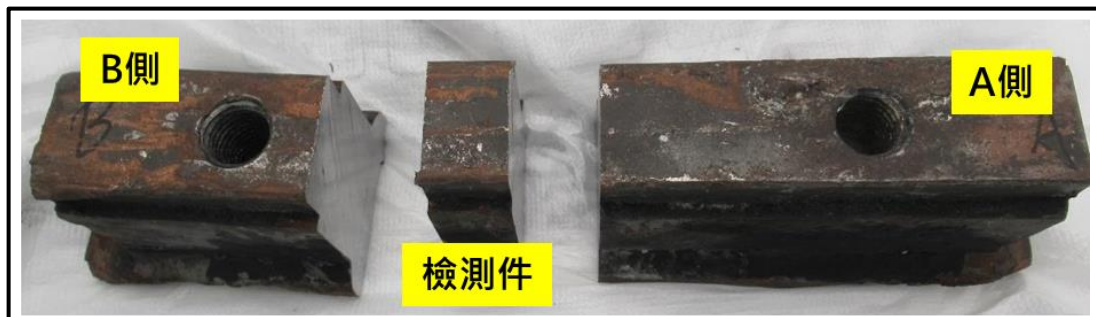
圖 1.14-10 失效件破壞性裁切取樣

為確認失效件硬度與化學成分，進一步將其進行裁切取樣，取樣部位（即檢測件）如圖 1.14-10 所示，本次檢測位置為 B 側切割面，結果如表 1.14-1 及表 1.14-2 所示：

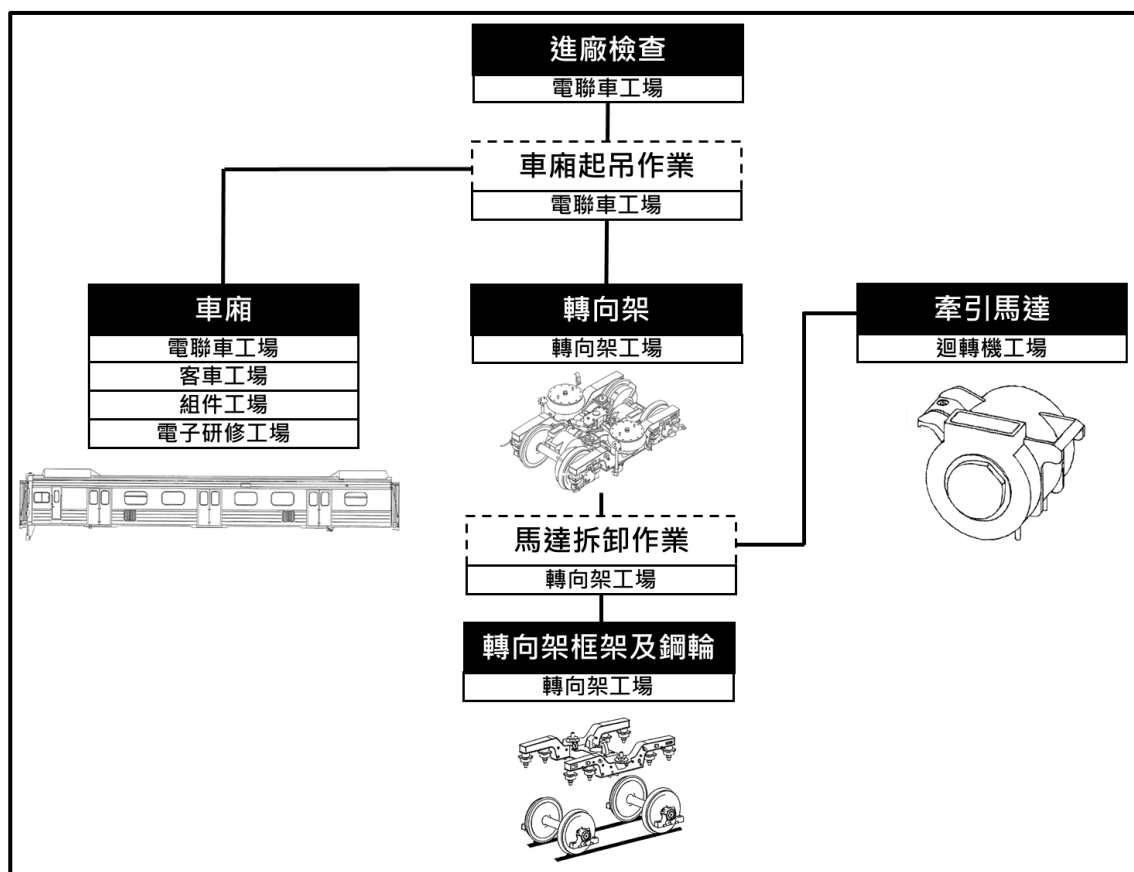
圖 1.15-1 EMU600 型電聯車三、四級檢修馬達拆卸流程

依據臺鐵局提供之三、四級檢修紀錄，EMU600 型電聯車在進入機廠後，會由電聯車工場先實施進廠檢查，接著執行起吊作業將車廂與轉向架進行分離，其中「車廂」將分送至電聯車工場、客車工場、組件工場及電子研修工場等，至於「轉向架」則會分送轉向架工場，轉向架工場針對動力車轉向架會再進一步執行馬達拆卸作業，拆卸下來的「馬達」將送至迴轉機工場進行檢整，有關馬達拆卸之流程彙整如圖 1.15-1 所示。
