國家運輸安全調查委員會 重大運輸事故調查報告

1120422 臺鐵第 4111 次區間車南澳站冒進號誌事故

調查報告編號： TTSB-ROR-24-04-001
發布日期： 民國 113 年 4 月

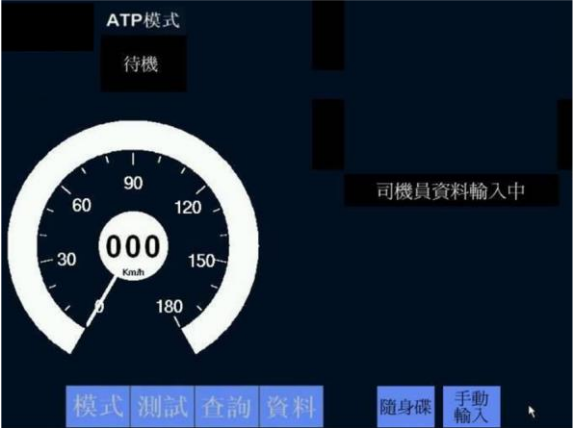
事故列車時序	ATP 顯示情形 ⁹
<p>0436:28 時</p> <p>運轉模式：待機</p> <p>監控層級：要求停車</p> <p>運轉限制：系統禁止列車移動</p> <p>說明：此時 ATP 系統開啟</p>

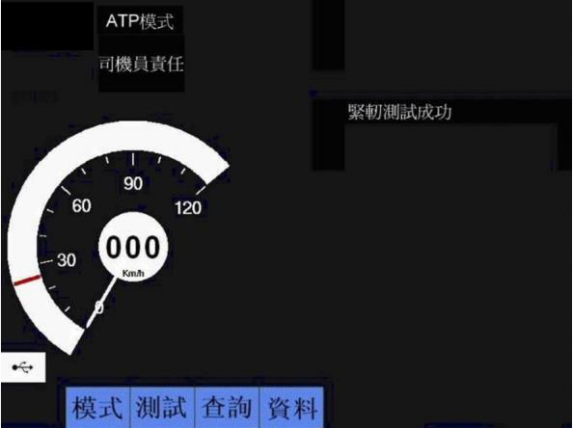
<p>0436:54 時</p> <p>運轉模式：司機員責任</p> <p>監控層級：部分監控</p> <p>運轉限制：僅允許列車前行，速度上限 25 公里/時</p> <p>說明：司機員完成隨身碟資料輸入</p>

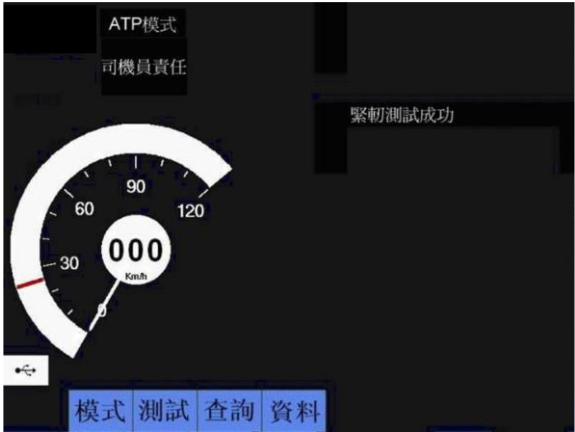
<p>0507:19 時</p> <p>運轉模式：司機員責任</p> <p>監控層級：部分監控</p> <p>運轉限制：僅允許列車前行，速度上限 25 公里/時</p> <p>說明：此時司機員發車，列車尚未通過主感應子前 ATP 仍為司機員責任模式</p>

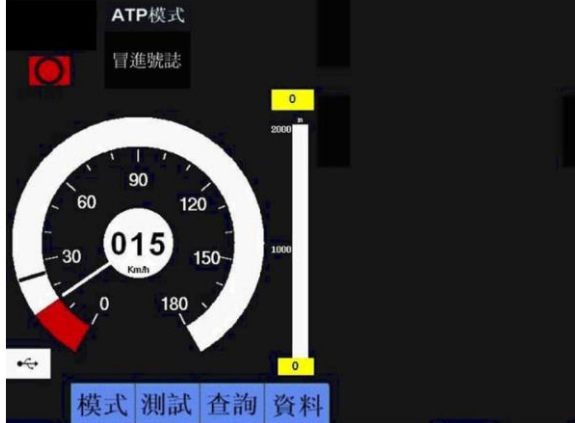
<p>0507:48 時</p> <p>運轉模式：冒進號誌</p> <p>監控層級：要求停車</p> <p>運轉限制：系統採取緊急緊制，強制列車停車</p> <p>說明：此時 ATP 偵測到列車冒進號誌，觸發緊急緊制</p>

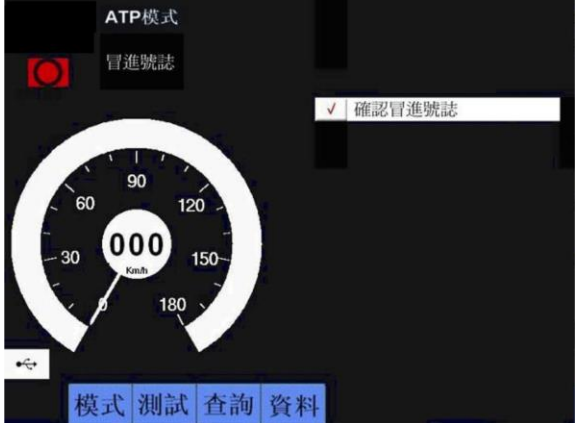
<p>0507:57 時</p> <p>運轉模式：冒進號誌</p> <p>監控層級：要求停車</p> <p>運轉限制：系統採取緊急緊制，強制列車停車</p> <p>說明：當列車時速降至 0 公里/時，MMI 出現「確認冒進號誌」之視窗，提供司機員點選確認</p>

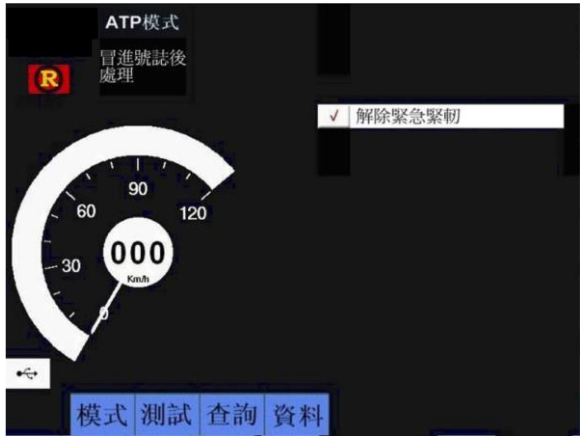
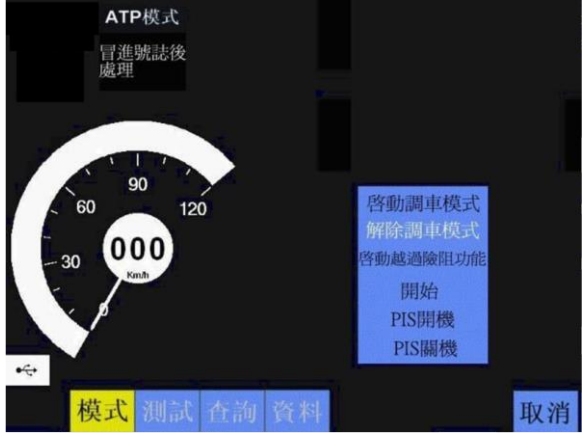
<p>0507:57 時</p> <p>運轉模式：冒進號誌後處理</p> <p>監控層級：要求停車</p> <p>運轉限制：僅允許列車退行，退行距離限 1,000 公尺；退行速度上限 15 公里/時</p> <p>說明：司機員點選「確認冒進號誌」及「解除緊急緊軔」之視窗後，系統自動轉換為冒進號誌後處理模式</p>

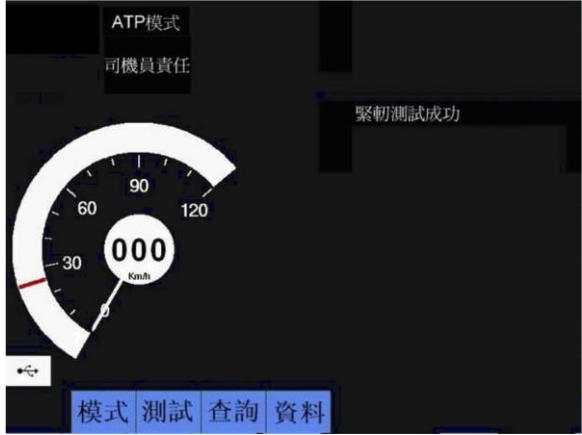
列車停車後，該員按壓 MMI 解除 ATP 冒進號誌後產生的緊急緊軔防護，且為較快速使 ATP 系統恢復正常狀態，該司機員先拔除隨身碟等待 ATP 回到開始模式後再插入，並將 ATP 模式設為司機員責任模式後續駛。

<p>0508:02 時</p> <p>運轉模式：司機員責任</p> <p>監控層級：部分監控</p> <p>運轉限制：僅允許列車前行，速度上限 25 公里/時</p> <p>說明：此時司機員更改為司機員責任模式</p>

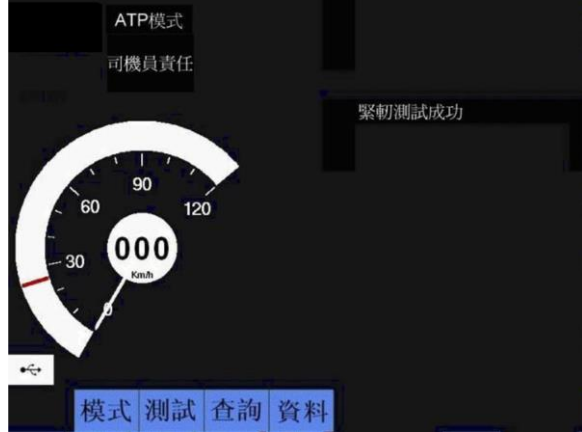
<p>0508:48 時</p> <p>運轉模式：司機員責任</p> <p>監控層級：部分監控</p> <p>運轉限制：僅允許列車前行，速度上限 25 公里/時</p> <p>說明：此時司機員操作列車續駛</p>
