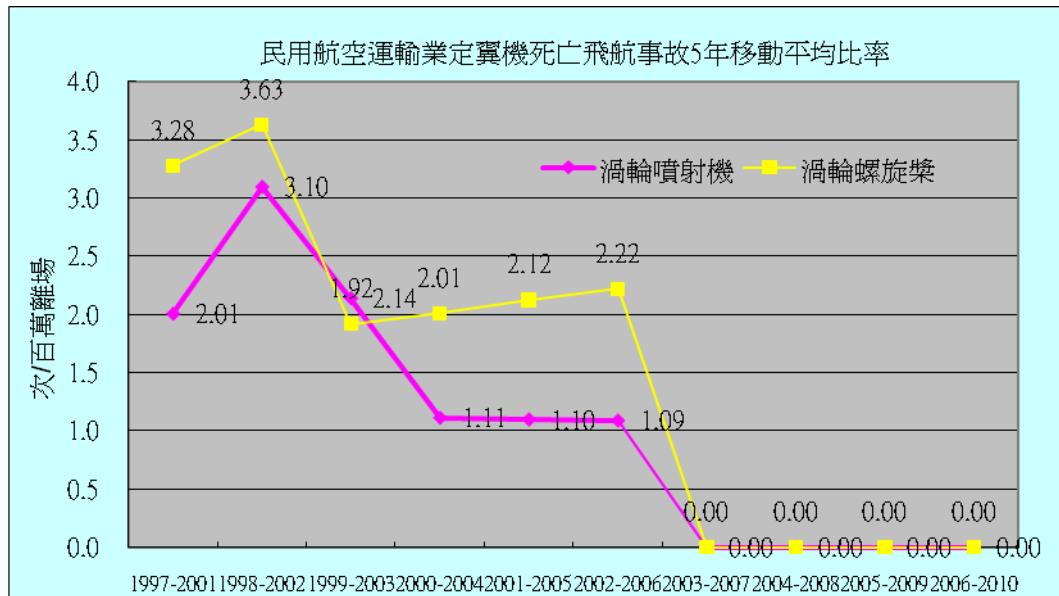
圖14： 國籍民用航空運輸業飛機致命飛航事故率 5 年移動平均線

註： 菱形/橙線為國籍民用航空運輸業渦輪噴射飛機，方型/黃線為國籍民用航空運輸業渦輪螺旋槳飛機

國籍民用航空運輸業渦輪螺旋槳飛機從 2002 年開始其平均事故率明顯向下，自 2007 年至 2010 年均保持為 0；渦輪噴射（含 turbofan）機之平均事故率自 2002 年以後開始持續下降，至 2007 年降至 0，自 2007 年至 2010 年其 5 年平均事故率均保持為 0，與運輸業渦輪螺旋槳飛機相同。圖 14 為『國籍民用航空運輸業飛機致命飛航事故率 5 年移動平均線』，從圖上可知過去十年之國籍航空運輸業飛機致命飛航事故比率（次/百萬離場）。

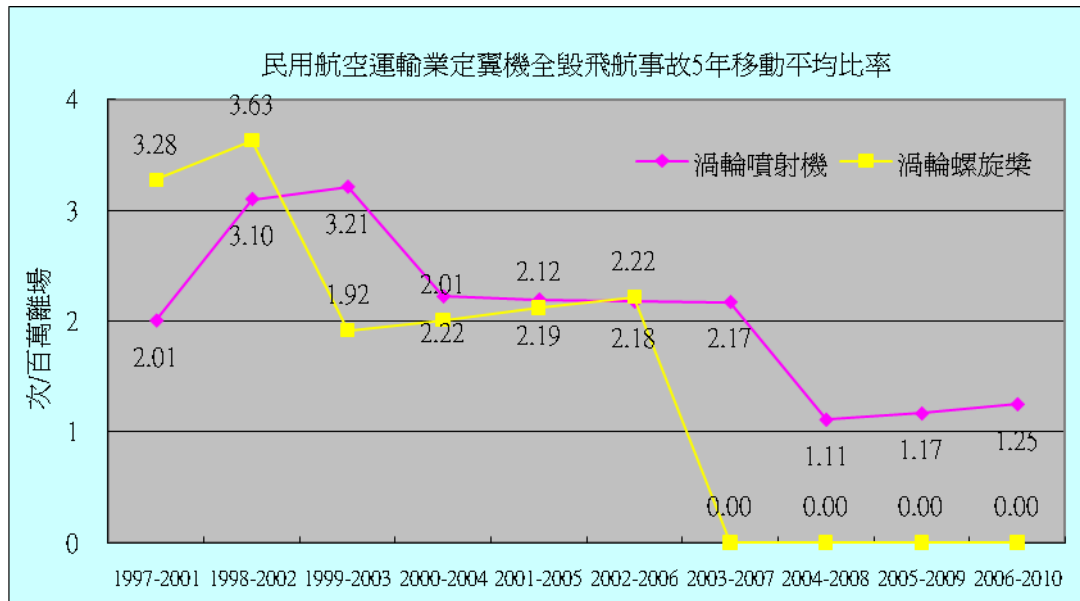
圖15： 國籍民用航空運輸業飛機全毀飛航事故率 5 年移動平均線

自 2007 年至 2010 年渦輪螺旋槳「全毀」飛航事故 5 年平均值均為 0；較明顯差異為渦輪噴射飛機之全毀事故率較致命事故率略高，原因為有些飛航事故造成航空器全毀，但未造成人員死亡；民用航空運輸業渦輪噴射飛機「全毀」飛航事故 5 年平均值在 2010 年為 1.25，略高於 2009 年之 1.17，主要為 5 年內累積飛航事故發生次數相同，但 2010 年之離場次數減少所致，如圖 15 之 2001-2010 年國籍民用航空運輸業飛機「全毀」飛航事故率 5 年移動平均線。

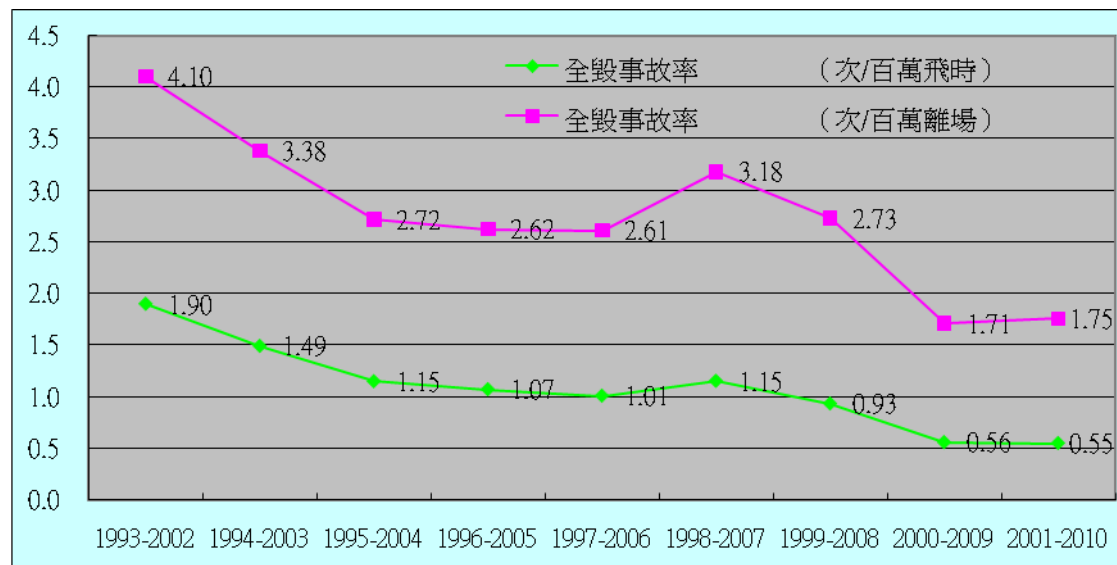
圖16： 國籍民用航空運輸業渦輪噴射飛機航空器全毀十年平均事故率

國籍民用航空運輸業飛機飛航事故率，若以長期十年計算平均值，參考圖 16，近十年（2001-2010）渦輪噴射飛機全毀事故率為 0.55 次/百萬飛時，或是 1.75 次/百萬離場。參考圖 17，近十年渦輪螺旋槳飛機全毀事故率為 1.31 次/百萬飛時，或是 1.25 次/百萬離場。從 1993 到 2010 年間，以長時間十年的平均值看整個國籍民用航空運輸業飛機飛航事故發展趨勢，大型的渦輪噴射飛機在 2007 年呈現上升，此後逐年微幅下降；較小的渦輪螺旋槳飛機則十年全毀飛航事故率呈現逐年下降趨勢，2009 年與 2010 年則持平。

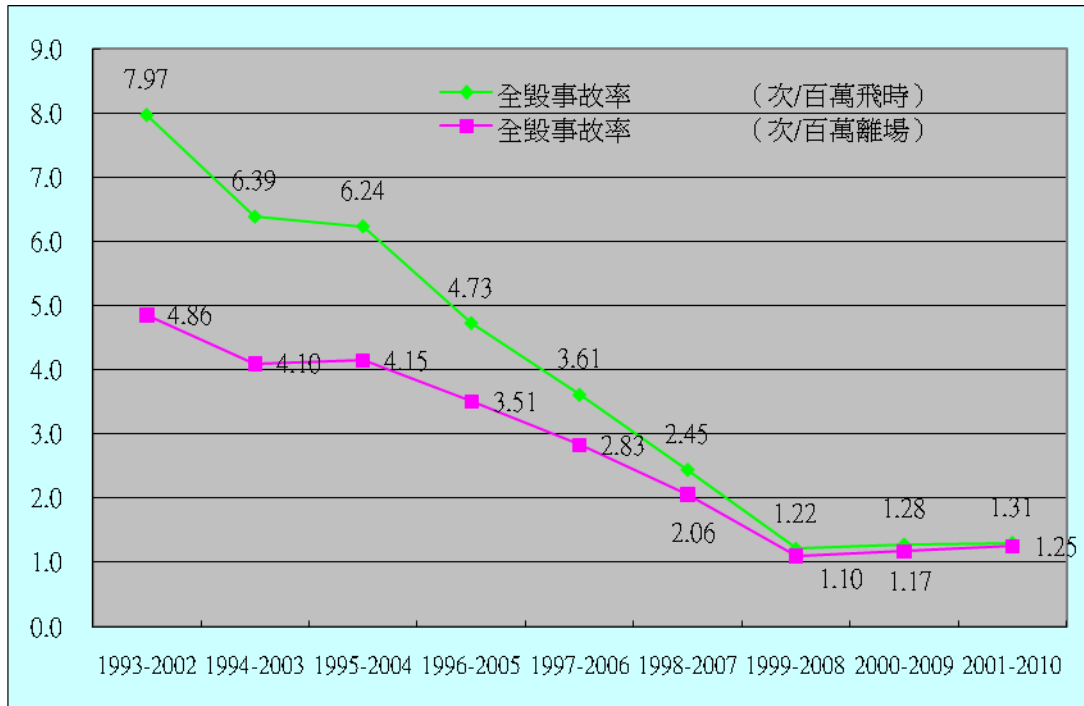
圖17： 國籍民用航空運輸業渦輪螺旋槳飛機航空器全毀十年平均事故率

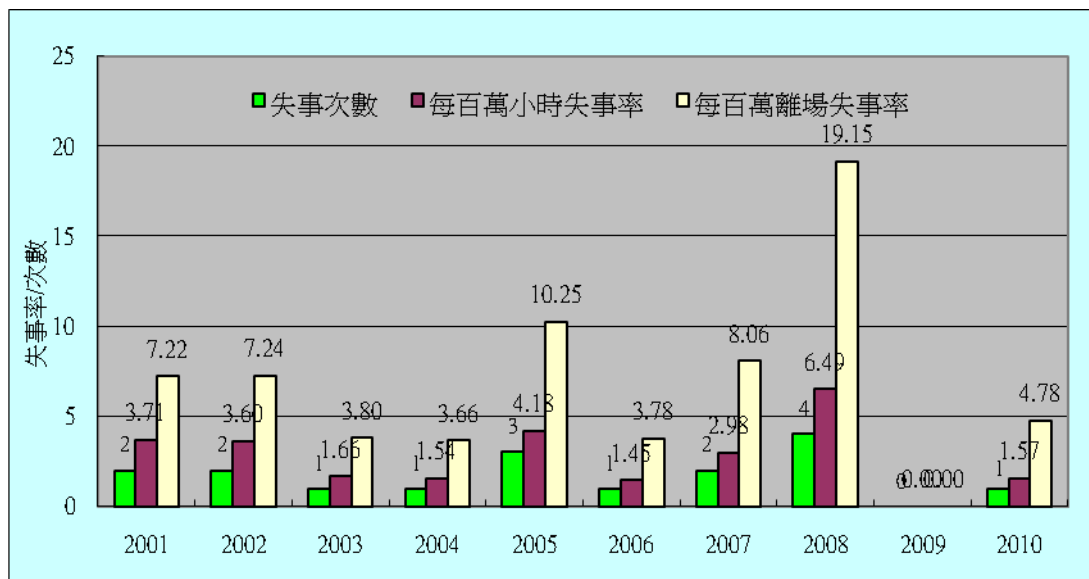
圖18： 2001-2010 年國籍民用航空運輸業失事次數及失事率

參考國際民航組織對失事(Accident)的定義，國籍民用航空運輸業飛機所發生的飛航事故，過去這十年（2001-2010）來所發生的失事共計 17 次，平均失事率為 2.72 次/百萬飛時，或者為 6.77 次/百萬離場，每年的次數與失事率分布如圖 18。

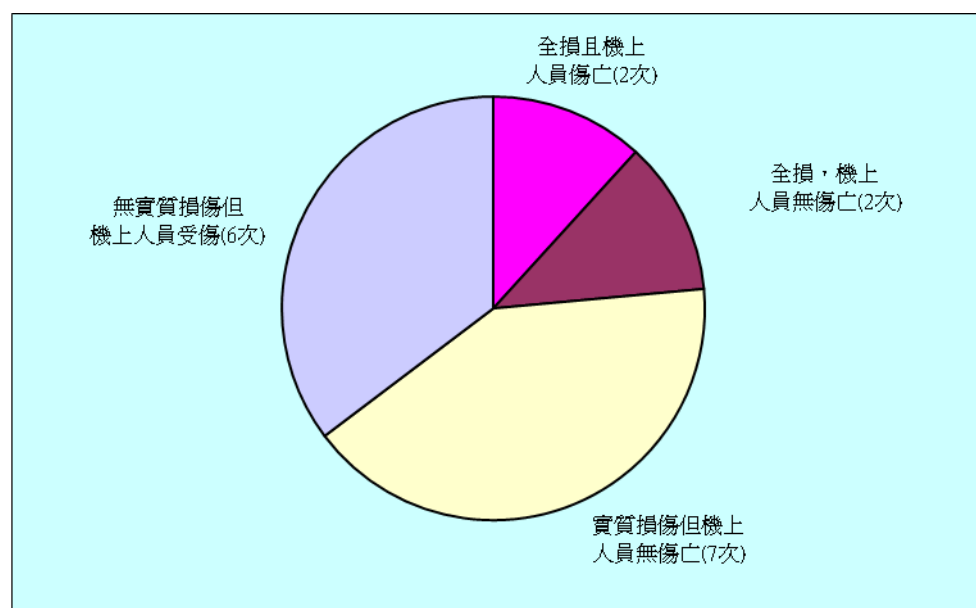
圖19： 2001-2010 年國籍民用航空運輸業飛機航空器受損及人員傷亡分類

從航空器受損及人員傷亡程度分類，過去十年這 17 次事故之分布，如圖 19 所示。其中以「航空器無實質損傷但有機上人員受傷」與「航空器實質損傷機上但無人傷亡」各為 6 次與 7 次所佔比例最高，「航空器全毀且機上人員傷亡」及「航空器全毀但機上人員無傷亡」各為 2 次較低。

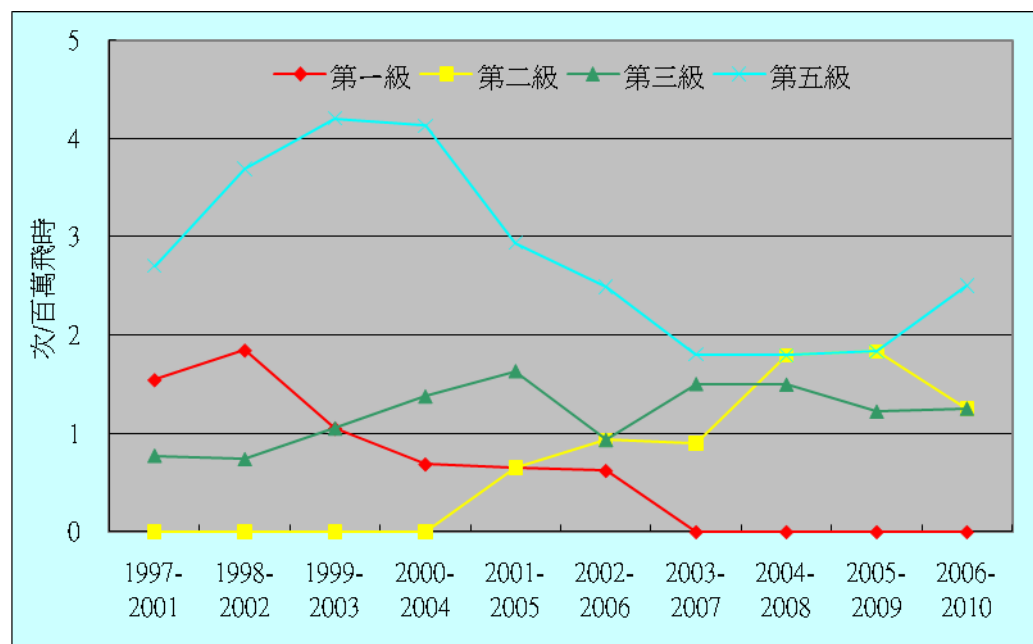
圖20： 國籍民用航空運輸業飛機飛航事故率（百萬飛時）5年移動平均線（飛安會分類）

以 5 年移動平均值看過去（1997-2010）之各級飛航事故率之變化如圖 20，此圖為以百萬飛行小時為基礎看事故率。由於 1998 年以前飛航事故資料僅限於失事，並無重大意外事件之紀錄。2000 年 7 月航空器失事及重大意外處理規則發布後，飛安委員會將重大意外事件納入飛航事故調查範圍。所以從分級角度看 5 年移動平均線，第五級之飛航事故率平均值從 2004 年以後比較值得參考。

圖 20 中紅色線顯示第一級飛航事故之發展趨勢，從 2002 年以後逐年下降，至 2007 年到達 0 次/百萬飛時，2010 年亦為 0 次/百萬飛時。第二級飛航事故一直在低點，直到 2005 年才有上升趨勢，檢查其原因為 2005 年發生兩次晴空亂流造

成人員受傷，在 2006 年一件空中接近事故，在 2007 年則持平，到 2008 年發生三次飛航事故（兩件與亂流相關，一件與地面作業有關），2010 年則因減少兩件發生於 2005 年之晴空亂流事故，因而事故率降低至 1.25 次/百萬飛時。第三級飛航事故在 2000 至 2005 年逐年上升趨勢，2006 年之後則無明顯改變趨勢。第五級飛航事故在 2003 年達到高峰約 4.2 次/百萬飛時，而後逐漸下降，至 2007 年至 2009 年則為持平狀態，2010 年則因發生 3 件飛航事故，致事故率升高至 2.5 次/百萬飛時。

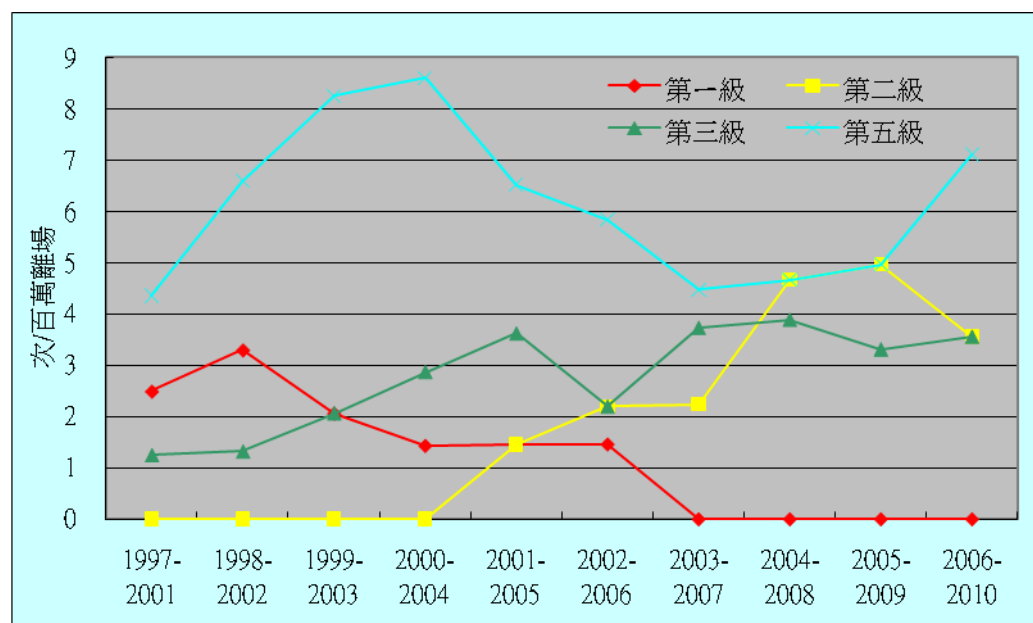
圖21： 國籍民用航空運輸業飛機飛航事故率（百萬離場）5年移動平均線（飛安會分類）

以每百萬離場次看事故率如圖 21，各級飛航事故發展趨勢與從每百萬飛時看事故率都很接近。

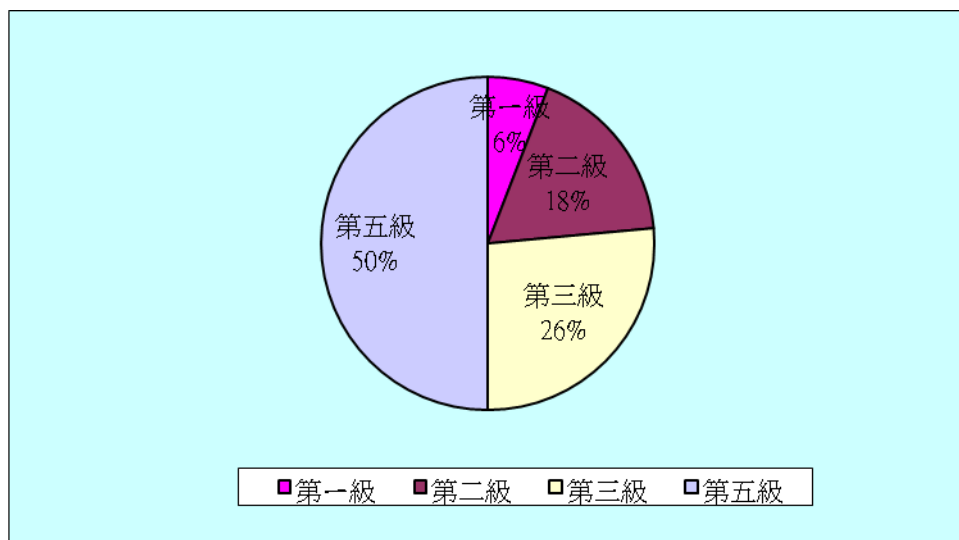
圖22： 2001-2010 年國籍民用航空運輸業飛機各級飛航事故比例

依飛安會對飛航事故調查規模之定義，國去十年有關國籍民用航空運輸業飛機之飛航事故共計 34 件，各級飛航事故之比率分布如圖 22 所示，其中以調查規模最小之第五級飛航事故最多為 50%，調查規模最大之第一級飛航事故佔 6%。

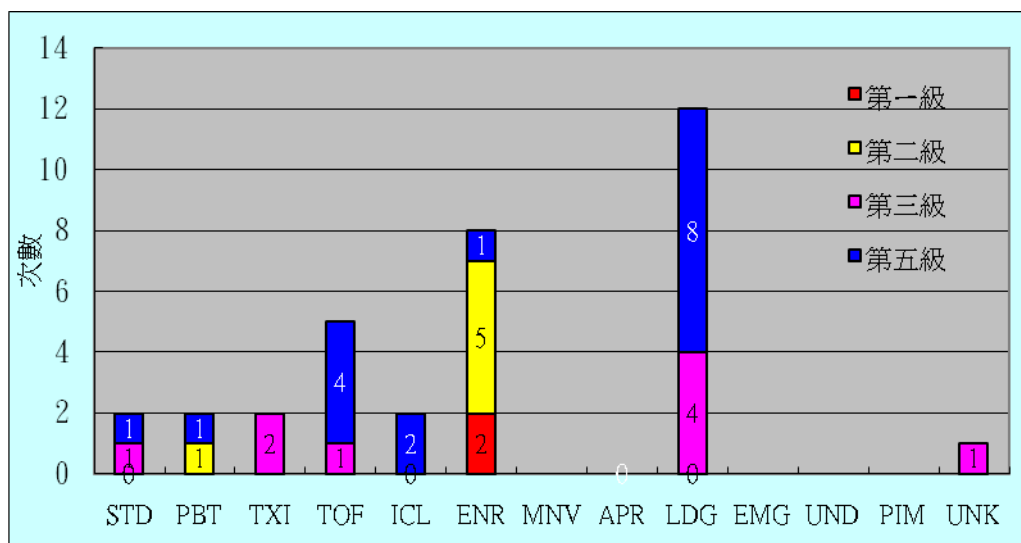
圖23： 2001-2010 年國籍民用航空運輸業飛機飛航事故發生飛航階段次數

參考國際民航組織對飛航階段之定義，近十年國籍民用航空運輸業飛機 34 件之飛航事故發生在各個飛航階段之次數如圖 23 所示。在落地階段共 12 件飛航事故所佔比例最高，包括第三級（4 次）及第五級（8 次）；其次為巡航時發生的次數 8 次，包括第一級（2 次）、第二級（5 次）及第五級（1 次）。

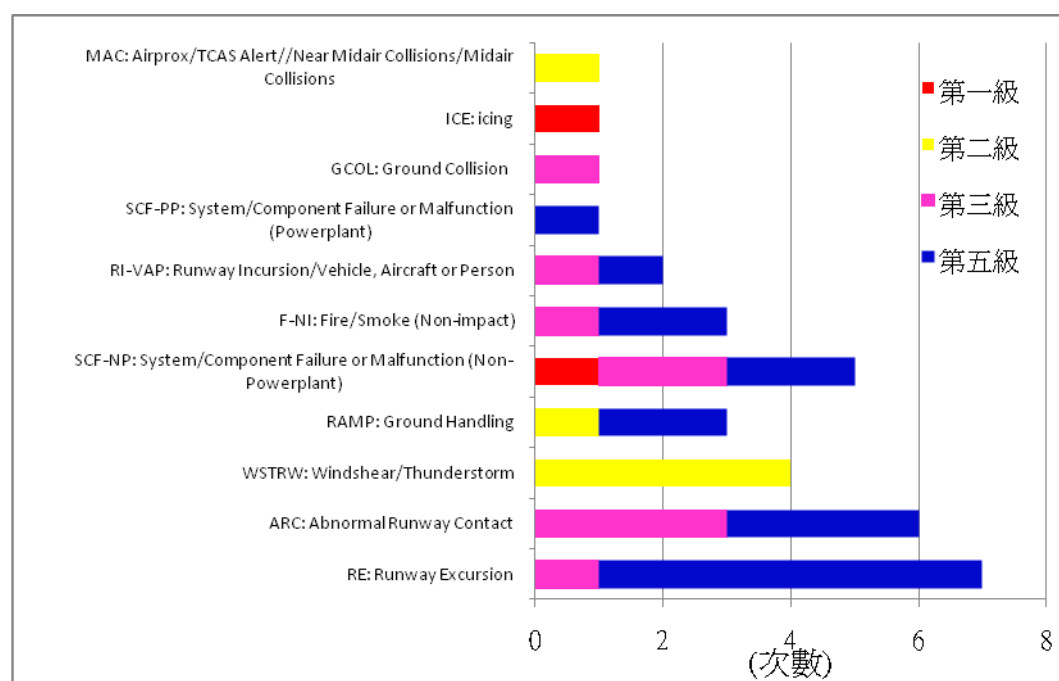
圖24： 2001-2010 年國籍民用航空運輸業飛機飛航事故分類統計

參考國際民航組織對於事故分類（Occurrence Category），針對過去十年國籍民用航空運輸業飛機 34 架航空器飛航事故，。分類佔最高者為衝出/偏出跑道 7 件，不正常跑道接觸發生 6 件次之；造成第一級飛航事故依分類主要為非屬發動機之系統故障及結冰所造成之事故；其中衝出/偏出跑道次數最多，7 件中有 6 件屬調查規模較小之第五級飛航事故。

參考國際民航組織對於事故分類（Occurrence Category），過去十年國籍民用航空運輸業飛機 34 架航空器之飛航事故分類如圖 24 所示。分類佔最高為衝出/偏出跑道(Runway Excursion, RE)7 件，不正常跑道接觸(Abnormal Runway Contact, ARC)發生 6 件次之。再以飛安委員會事故調查規模分類則造成第一級飛航事故，主要為非發動機系統故障(System/Component Failure or Malfunction (Non-Power plant), SCF-NP)及結冰（Ice）所造成之事故。衝出/偏出跑道雖然次數最多，但 7 件中有 6 件屬調查規模較小之第五級飛航事故。

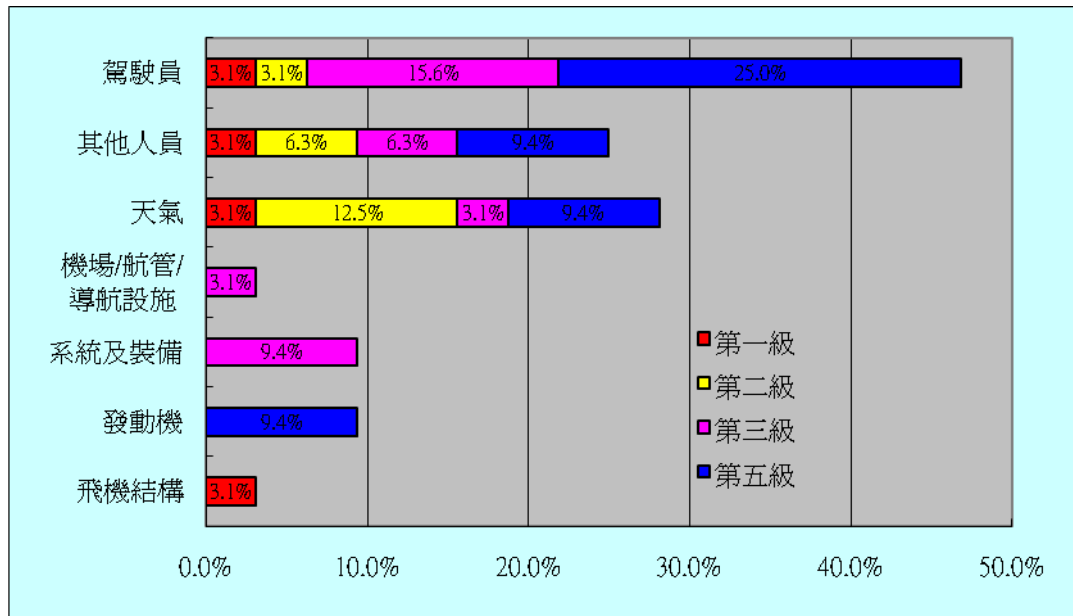
圖25： 2001-2010 年國籍民用航空運輸業飛機各級飛航事故發生原因分類統計

參考美國 NTSB 對飛航事故發生的原因（Causes/factors）概分為與人、環境及航空器相關三大類。我國近十年民用航空運輸業飛機飛航事故原因分類中，與人相關之飛航事故為 71.9% 所佔比例最高（其中 46.9% 與駕駛員有關，25.0% 與其他人員如維修及空中管制人員有關）；與環境相關佔 28.1% 次之，與航空器相關

參考美國 NTSB 對飛航事故發生的原因（Causes/factors）概分為與人相關、與環境相關及與航空器相關三大類。與人相關主要為駕駛員及其他人員（維修人員、空中管制人員、組織管理人員等）；與環境相關則包括天氣、機場設施、空中交通管制與服務、白天/夜晚，及地形等；與航空器相關則包括系統與裝備、發動機、結構及性能等。圖 25 所示為我國近十年民用航空運輸業飛機飛航事故原因分類，這 34 件航空器之飛航事故，其中 32 件已調查結束。

以上之原因。從圖上了解與人相關之飛航事故所佔比例最高 71.9%（其中 46.9% 與駕駛員有關，25.0%與其他人員如維修及空中管制人員有關），與環境相關佔 28.1%次之，與航空器相關則佔 21.9%。

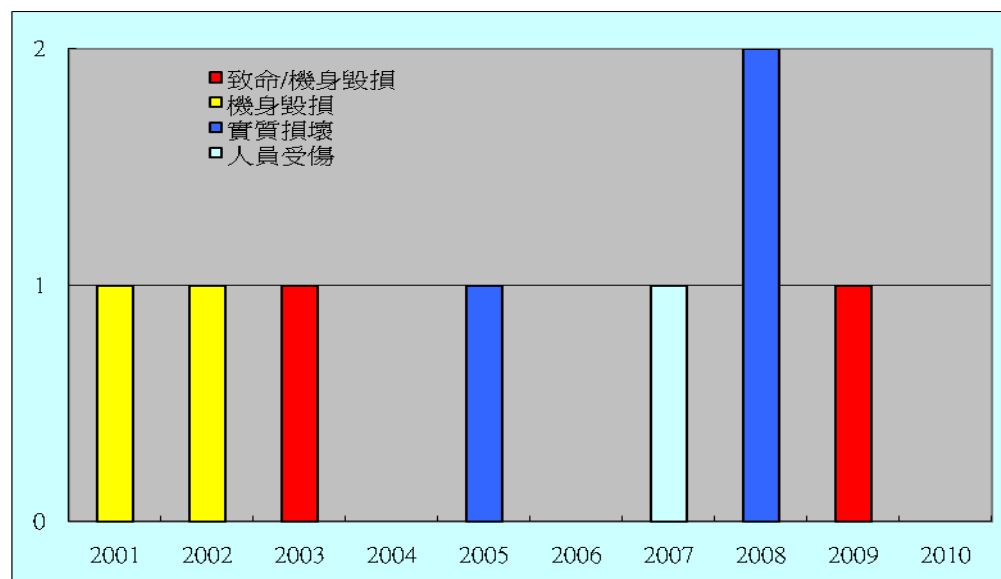
圖 26： 2001-2010 年公務航空器飛航事故次數統計

公務航空器飛航事故從 2001 年至 2010 年共發生 8 件飛航事故，其中死亡事故為 2 件，機身毀損(含無修復經濟價值者)事故為 5 件，各年發生之飛安事故，統計如圖 26 所示；
