台灣飛安統計

2007 - 2016

飛航安全調查委員會

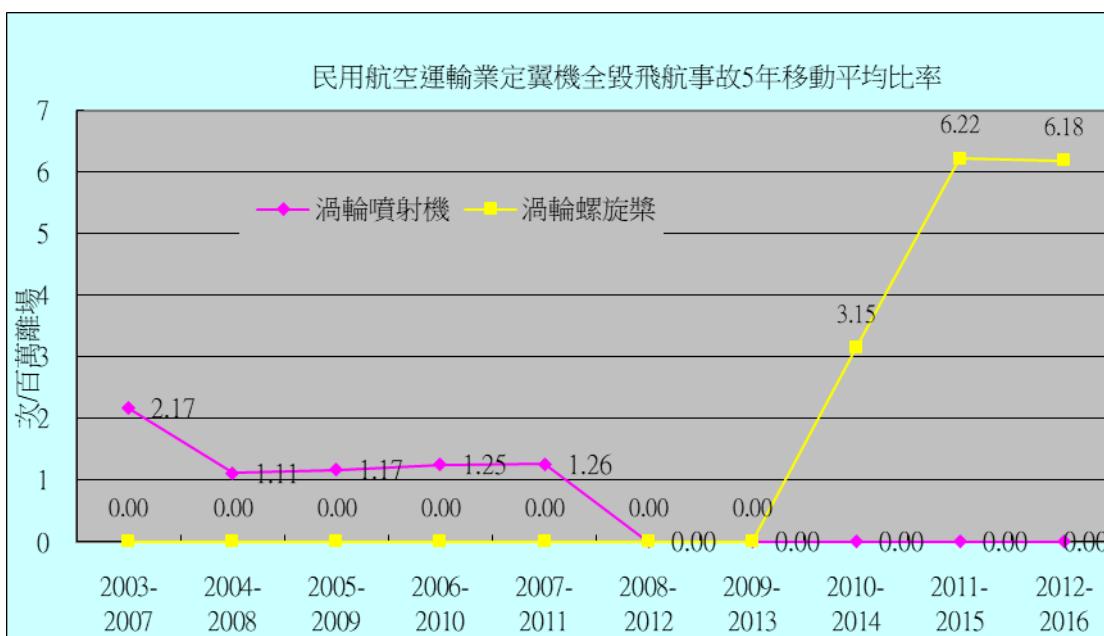
自 2007 年至 2013 年渦輪螺旋槳全毀飛航事故 5 年平均值均為 0，至 2014 年增加至 3.15 次/百萬離場，2015 年則增加至 6.22 次/百萬離場，2016 年為 6.18 次/百萬離場；渦輪噴射飛機全毀事故率較致命事故率略高，原因為有些飛航事故雖造成航空器全毀，但未造成人員死亡；民用航空運輸業渦輪噴射飛機 5 年平均全毀飛航事故率在 2011 年為 1.26，至 2012 年至 2016 年則均為 0，如圖 9 之 2007-2016 年國籍民用航空運輸業航空器 5 年移動平均全毀飛航率。

圖9：國籍民用航空運輸業航空器 5 年移動平均全毀飛航事故率
