行政院飛航安全委員會  
中華民國 99 年度工作報告

## 貳、飛航事故調查

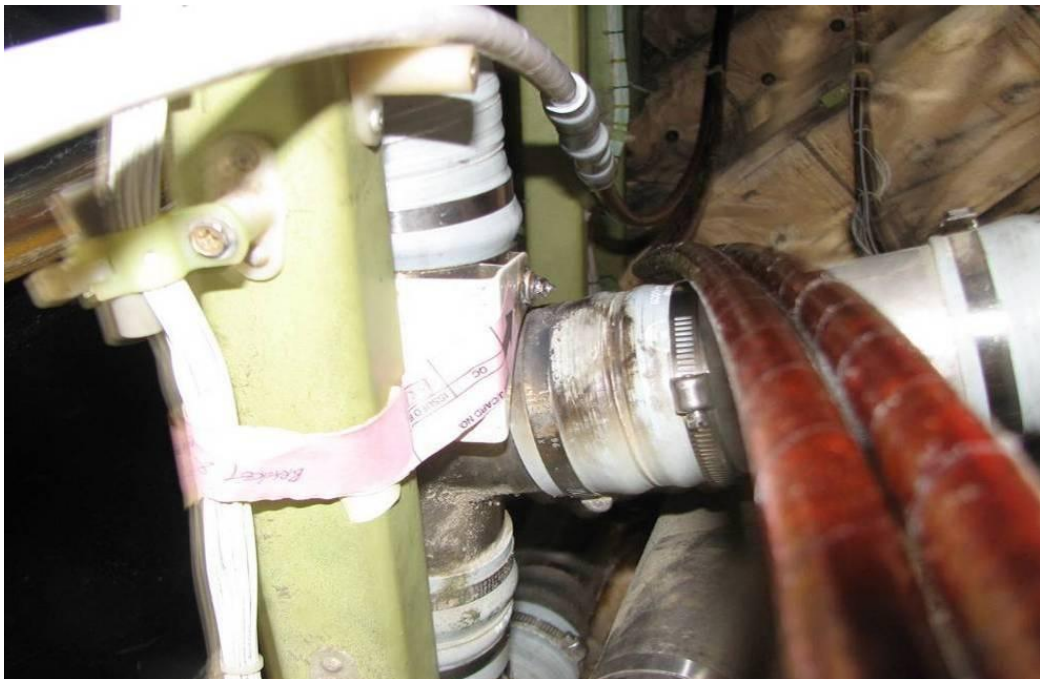
圖 3-1 BR67 班機電線短路位置

飛安會於民國 97 年 2 月 25 日接獲事故通報，2 月 26 日航機返台後，立即派先遣小組至維修廠進行航機檢視。初步資料顯示冒煙係後貨艙左側之廢水櫃艙內，輔助發電機電纜線支撐架斷落，電纜與鄰近螺栓長期摩擦，以

致絕緣外皮破損產生電線短路，產生之火花引燃下方隔熱毯造成客艙通風口冒煙。本案經與泰國方面達成協議後，泰國將調查權交予飛安會。

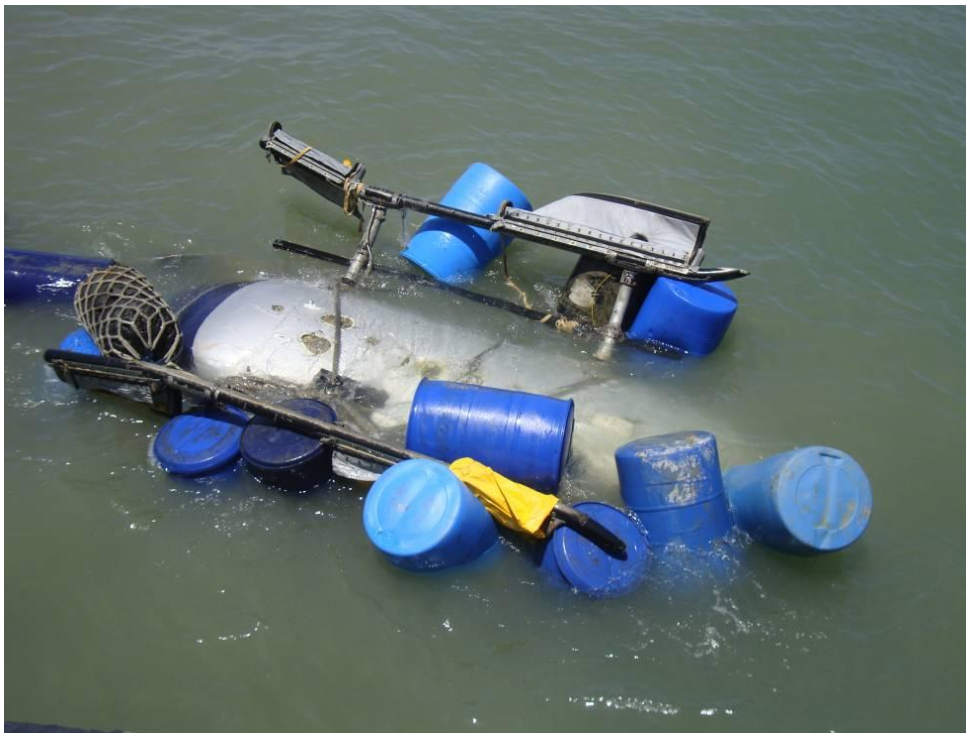
圖 3-2 B-77088 直升機殘骸打撈情形

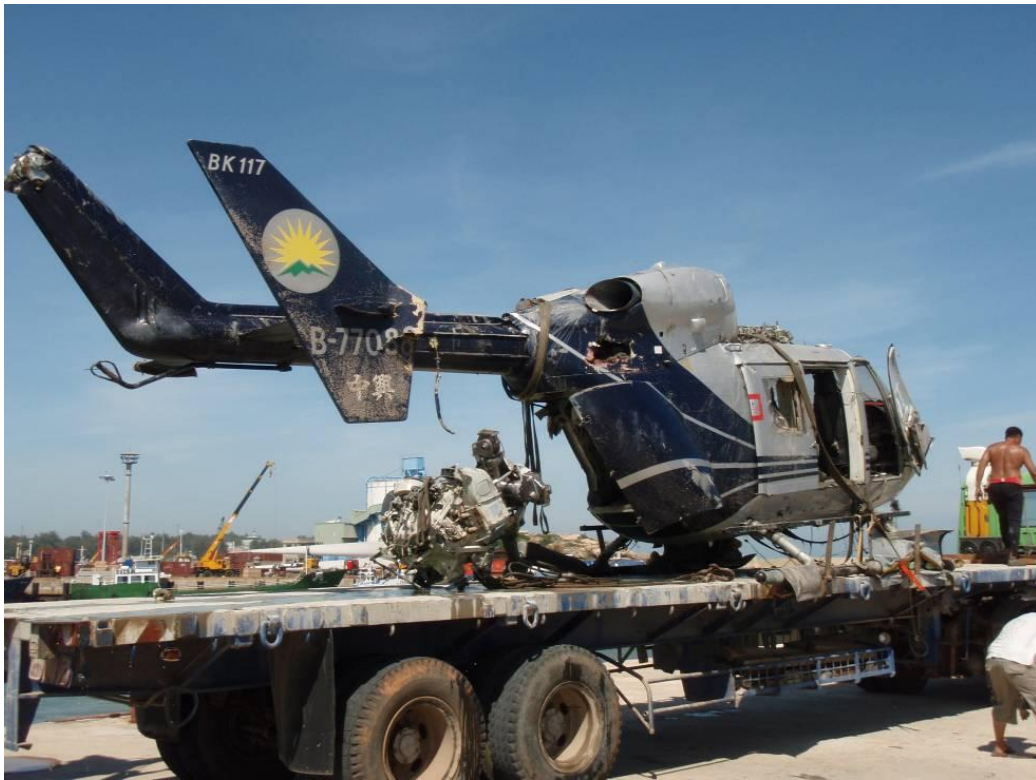
圖 3-3 B-77088 直升機殘骸運送情形

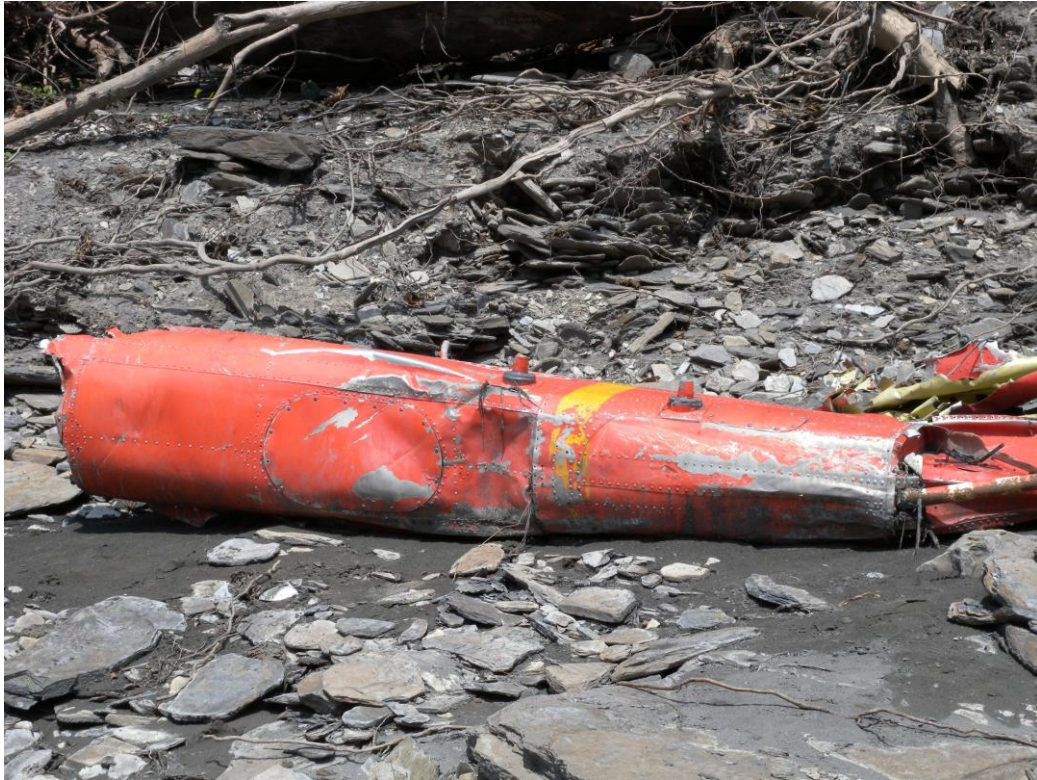
圖 3-4 NA502 直升機部分殘骸現場

民國 98 年 8 月 11 日 1520 時，內政部空中勤務總隊 UH-1H 型直升機，編號 NA502，機組員 3 人，執行莫拉克颱風水患救災任務，由屏東內埔農工操場起飛，預計至東北方之伊拉部落執行物資運補工作，該機約於 1530 時被發現墜毀於伊拉部落西方之隘寮北溪岸邊陡坡，飛機殘骸散落於該處邊坡，部份掉落溪流，機組員 3 人死亡。

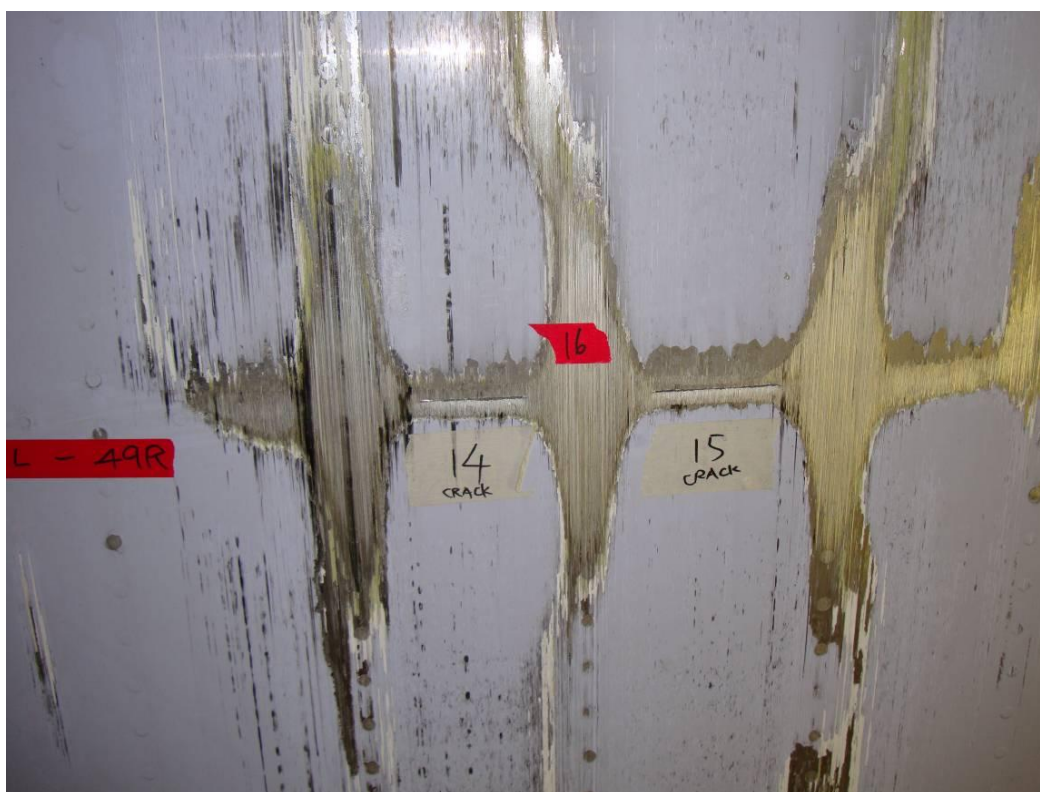
圖 3-6 CI5233 班機局部蒙皮損傷情形

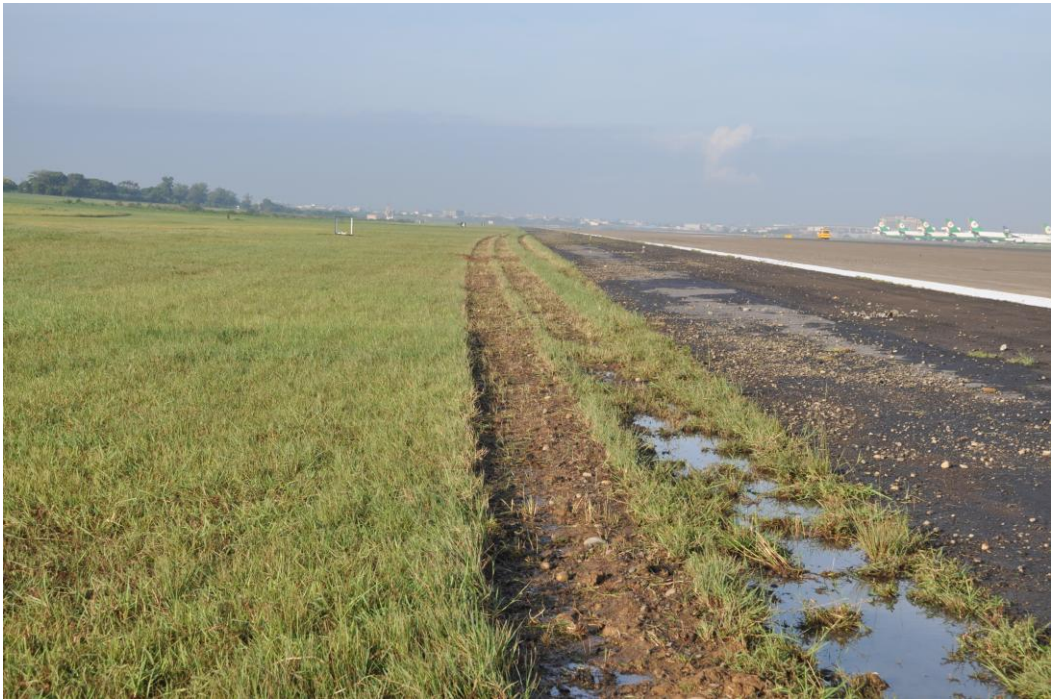
圖 3-7 BR701 班機偏出跑道之現場軌跡

該機落地後滾行過程中，左翼主輪曾偏出跑道至草地，隨後該機又滑回跑道。該機於停機檢查時發現左翼主輪第 1、第 3、及第 4 號輪胎破裂，左內側襟翼無法收上至定位，機上人員均安。

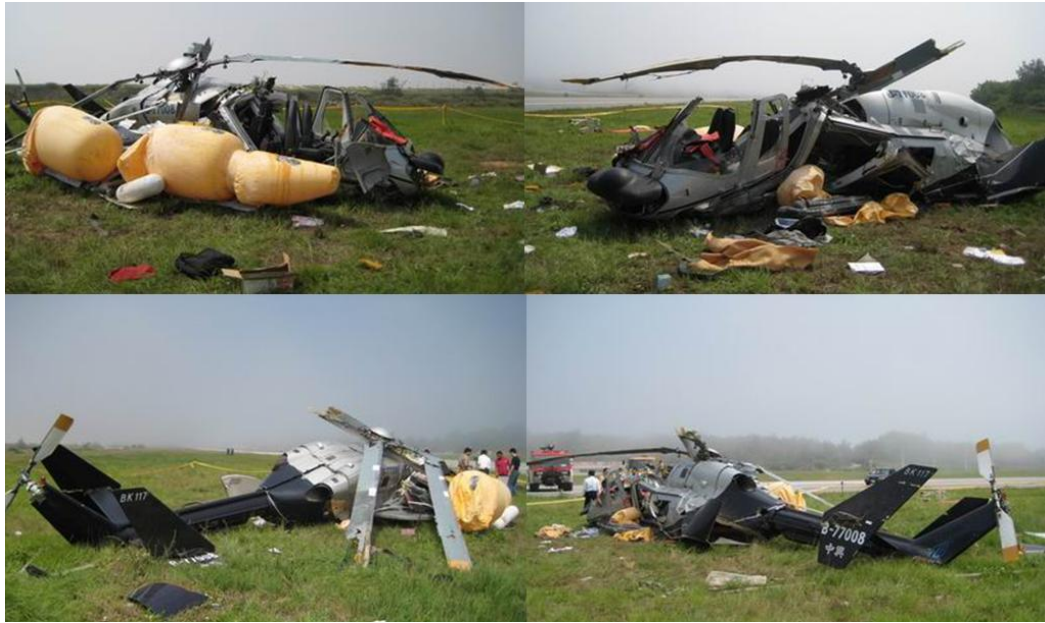
圖 3-9 B-77008 直升機事故現場

民國 97 年 5 月 24 日 0015 時，中興航空公司 BK-117 型直升機，國籍標誌及登記號碼 B-77008，於金門/尚義機場天氣低於飛航限度，實施 06 號跑道 ILS 進場，該機在距 24 跑道頭 2,900 呎，南側約廿餘公尺處墜地。機上載有駕駛員 2 人及救護技術員 1 人，3 人皆受重傷，航空器全毀。

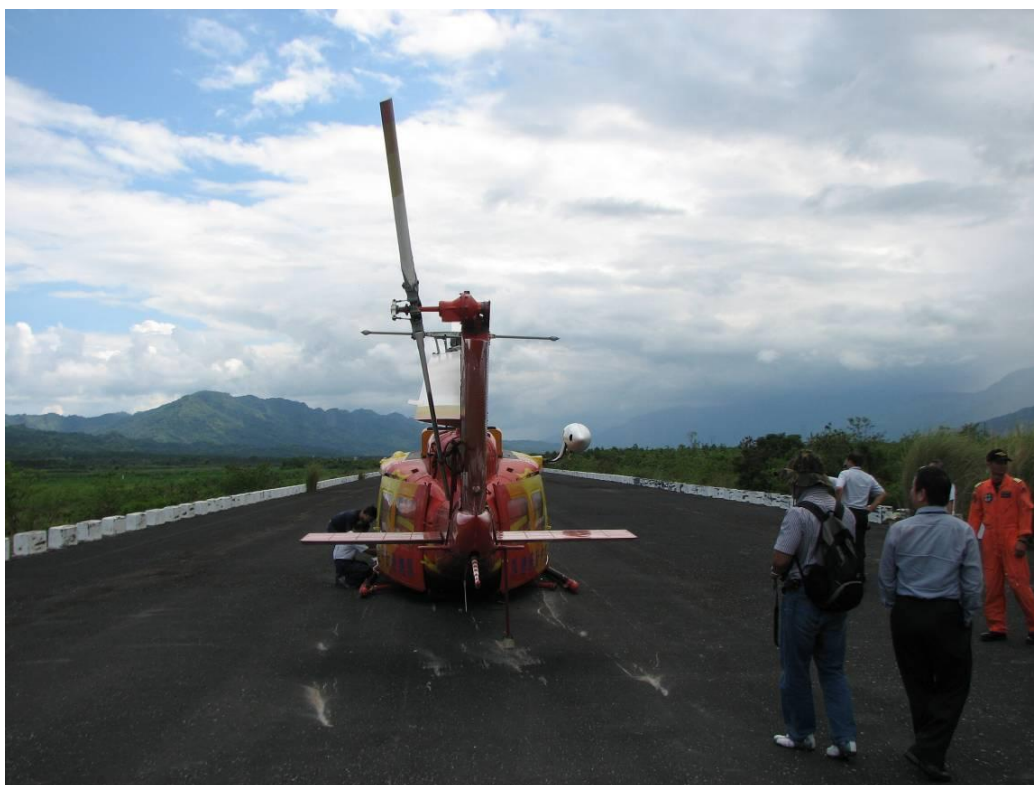
圖 3-10 NA-518 直升機迫降現場及地面擦痕（後視圖）

民國 97 年 7 月 11 日，內政部空中勤務總隊 UH-1H 型直升機，編號 NA518，約於 0829 時於花蓮機場起飛，0851 時飛抵花蓮機場南面約 17 哩處執行特搜組合訓練任務。0932 時結束訓練後，航機暫停於馬太鞍溪訓練場附近之堤防上。0933 時開始執行正駕駛精確滯空常年訓練，訓練前由飛航教師示範正常起飛動作。0933 時航機起飛，空速約 15 哩/時，高度約 20 呎時，發動機低轉速警告聲響起，同時「RPM LIMIT」警示燈及「Master Caution」燈亮起，飛航教師檢查發動機轉速為 6,000 rpm 且繼續下掉，航機快速下降觸地後，向前彈跳約 5 公尺停止於堤防上，機上 7 名人員均安，航機結構實質損害。

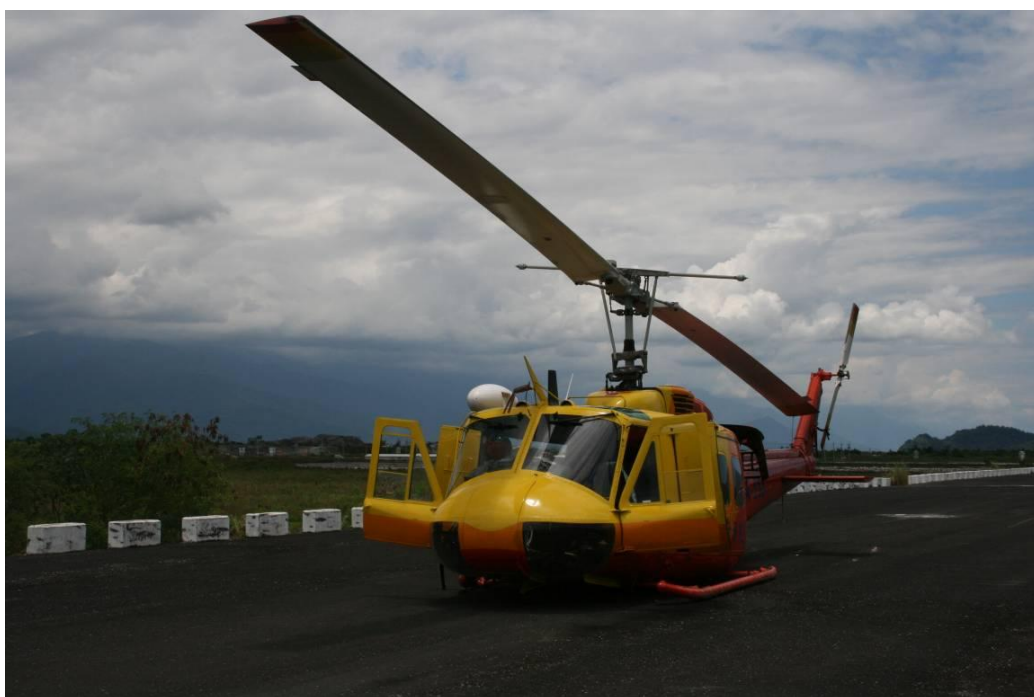
圖 3-11 NA-518 直升機迫降現場（前視圖）

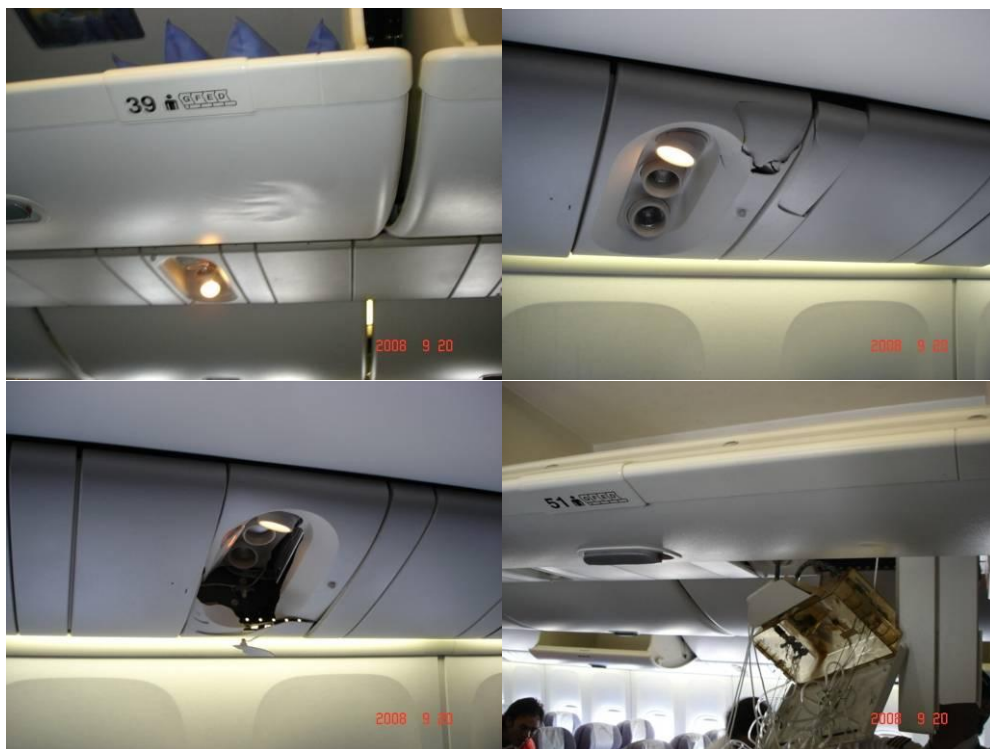
圖 3-12 CI687 班機客艙損害狀況

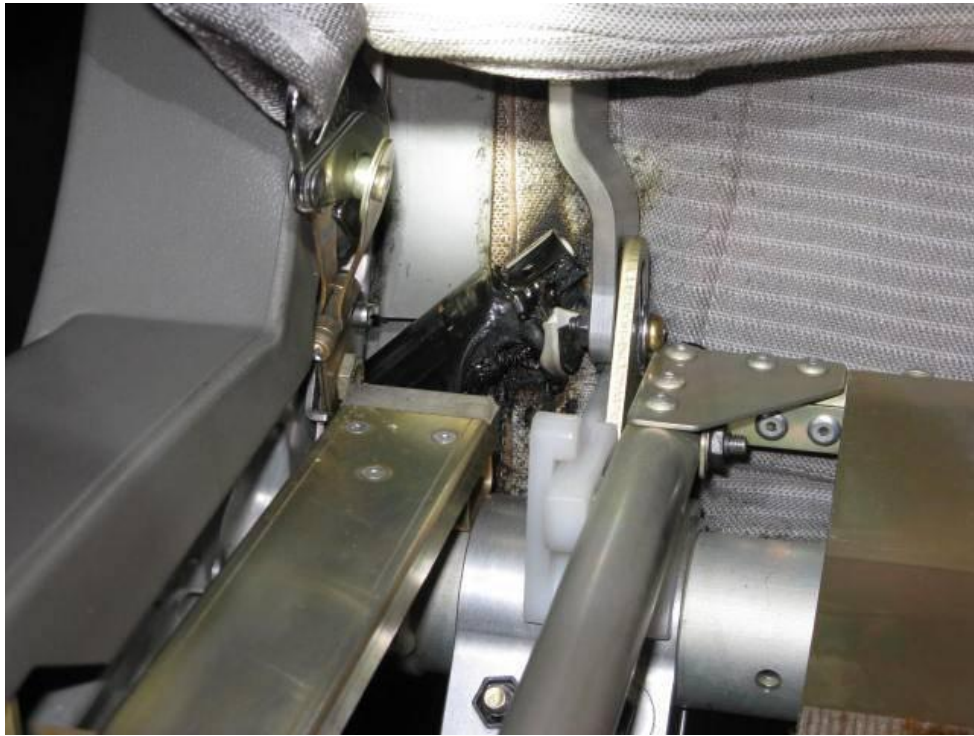
圖 3-15 JAL653 班機冒煙並引發火警之乘客座椅與打火機殘骸

民國 98 年 6 月 6 日，日航 JAL653 班機，國籍標誌及登記號碼 JA613J，機型 B767-300ER，機上載有駕駛員 2 名、客艙組員 9 名、及乘客 33 名，自日本大阪機場起飛，目的地為桃園國際機場。該機於進場階段約 2020 時，客艙組員發現乘客座椅冒煙後起火，座艙長遂向駕駛員報告客艙有煙，並指示客艙組員取出滅火器撲滅火源。2023 時駕駛員向塔台宣告緊急狀況，2024 時該機安全落地。落地後檢查起火座椅，發現一具燒焦打火機。

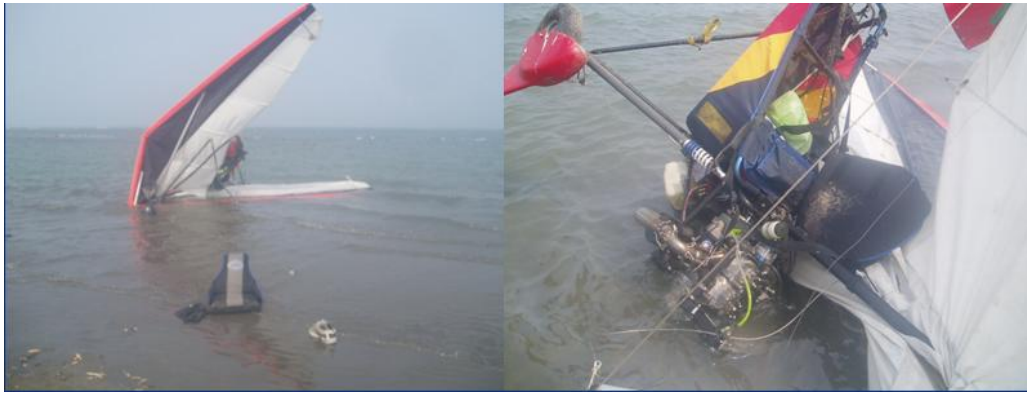
圖 3-16 AEROS 動力滑翔翼殘骸及事故現場

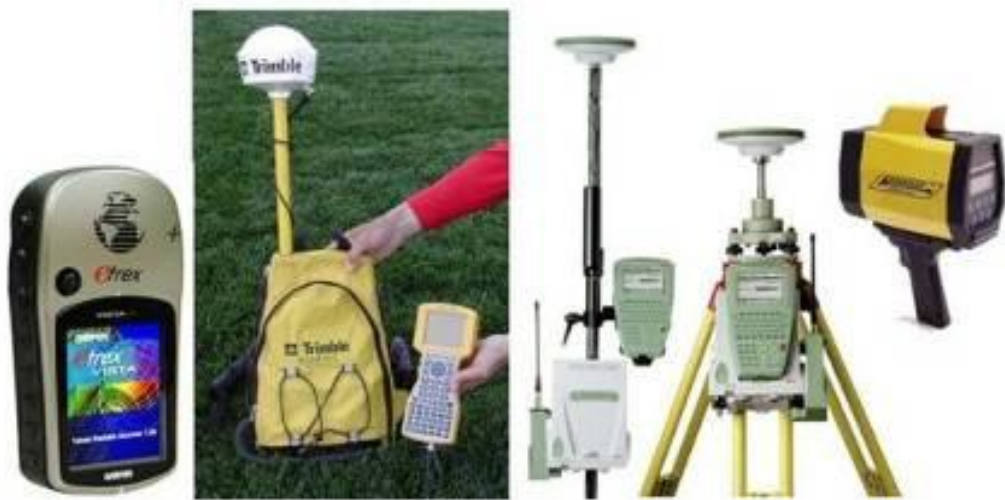
圖 3-21 手持式、測量型、精密測量型衛星定位儀及雷射測距儀（由左至右）

由於傳統測量方法曠日廢時，本會採用 GPS 進行飛航事故現場測量，以滿足時效性及準確性。依據現場環境及精度需求，本會目前使用三款 GPS：手持式 Garmin e-Trex Vista-C、測量型 Trimble Pro XR 及精密測量型 Leica GPS system 1200（如圖 3-21），其定位精度分別可達到數公尺、次公尺、次公分之等級。另配合雷射測距儀，量測範圍可延伸至樹梢、電線桿、纜線等人員不易到達處。本年度則引進一套掌上型測量設備 IKE 205（圖 3-22），其可整合掌上型電腦、GPS、數位相機、及雷射測距儀，測距能力可達 300 公尺，並可載入測區影像或地圖，由於重量僅 1.2 公斤，適合山區或野外之調查作業。此外，為快速整合事故現場資訊，本會亦能使用三維雷射掃描儀，進行事故現場立體測繪及飛機殘骸建模等工作。

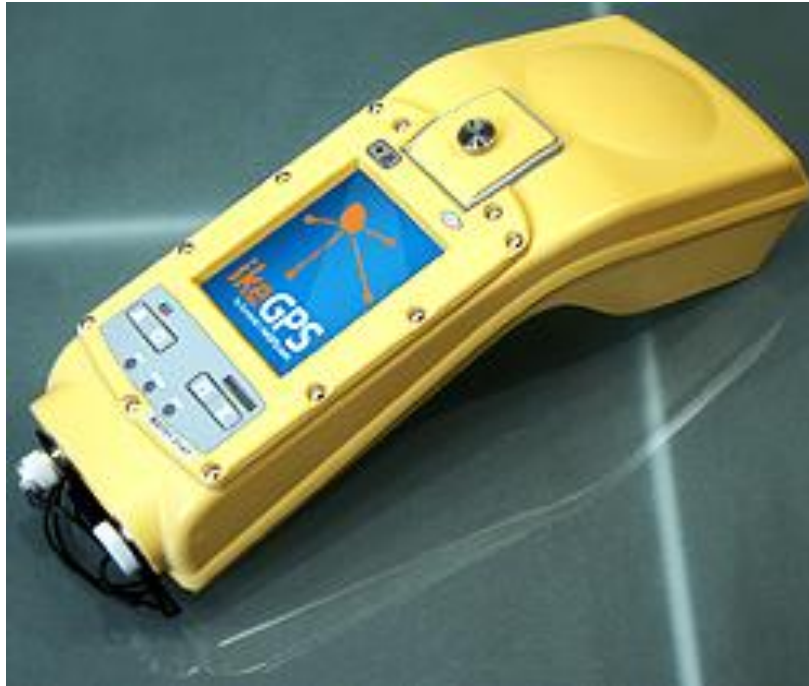
圖 3-22 掌上型測量設備 IKE 205

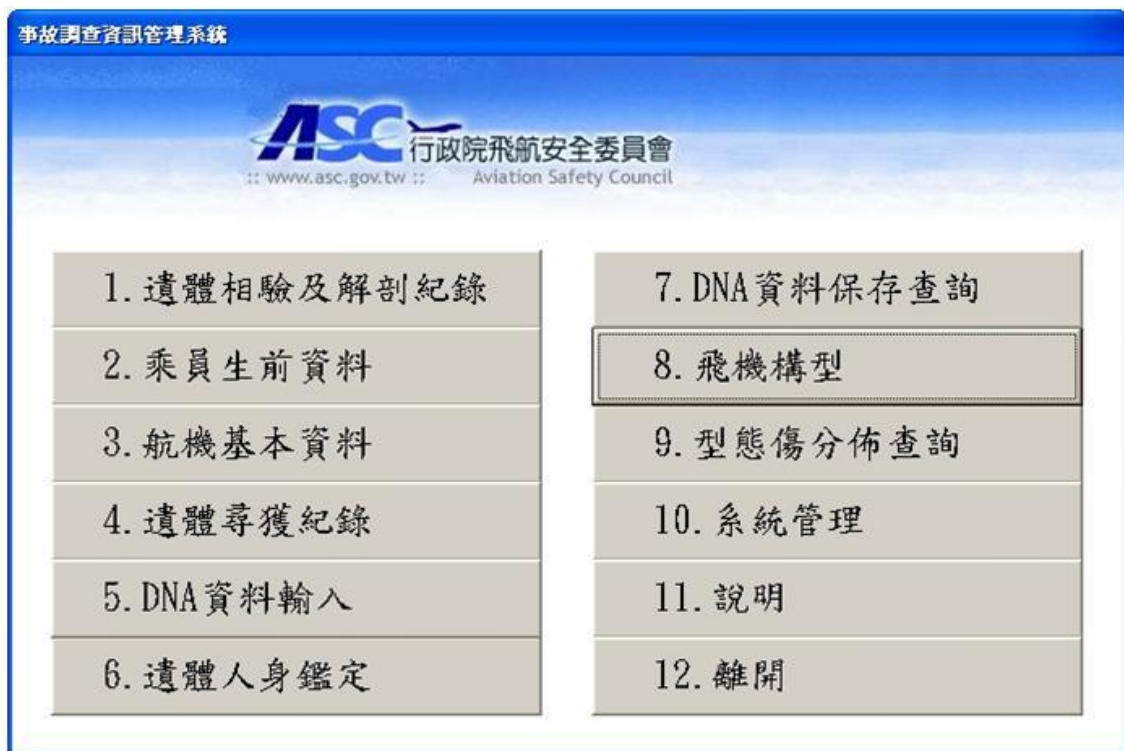
圖 3-28 客艙乘員人體傷害特徵及殘骸資料分析系統之主畫面

傳統之生還因素調查，為整合相關資料須調集人力同時工作，耗費人力、時間及經濟成本。因此，如何整合乘員傷害資料與客艙殘骸資料進行軟體重建，並利用電腦化圖形介面快速呈現給調查人員參考，係提升生還因素調查效率的當務之急。飛安會於民國 99 年度藉由行政院國家科學技術發展基金補助計畫之支援，開發出「客艙乘員人體傷害特徵及殘骸資料分析系統」，以互動式之虛擬實境、多角視圖、多維空間等方式，呈現客艙內設備與各部件損害之情形，以幫助調查人員能夠快速分析與評估飛航事故之各項危險因素。另外，當遭遇大量傷患、罹難者及客艙殘骸之調查資料時，該平台亦有助於提升資料蒐集與分析之能力，並提供統計分析功能。圖 3-28 為該系統之主畫面，圖 3-29 為客艙乘員傷亡情形分佈之三維立體呈現結果展示。

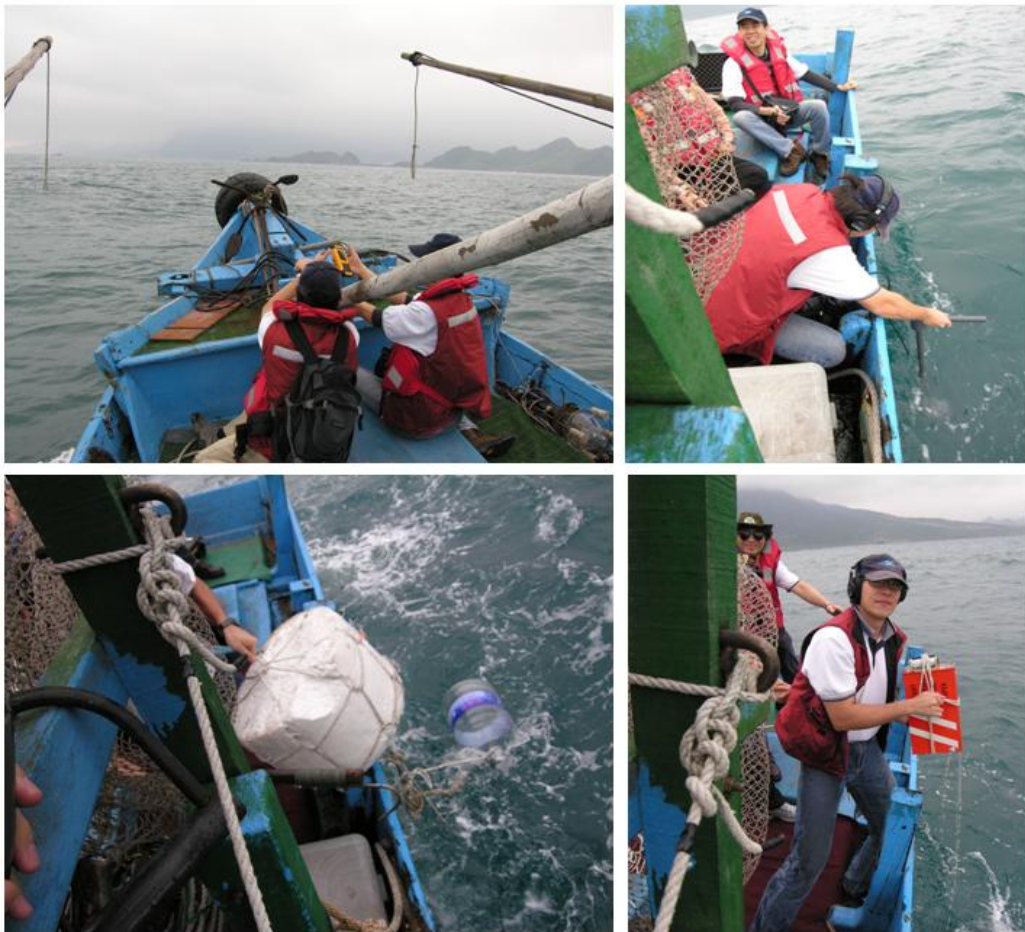
圖 3-31 飛航紀錄器水下定位演習情形

演習地點為碧砂漁港外海，當天風力達 6 級。各參與單位分別搭乘租用之民間漁船，追蹤水下發報器訊號強度，搜尋位於海面下 55 公尺之紀錄器，並分析各單位定位精度與誤差來源，圖 3-31 為演習當日作業情形。

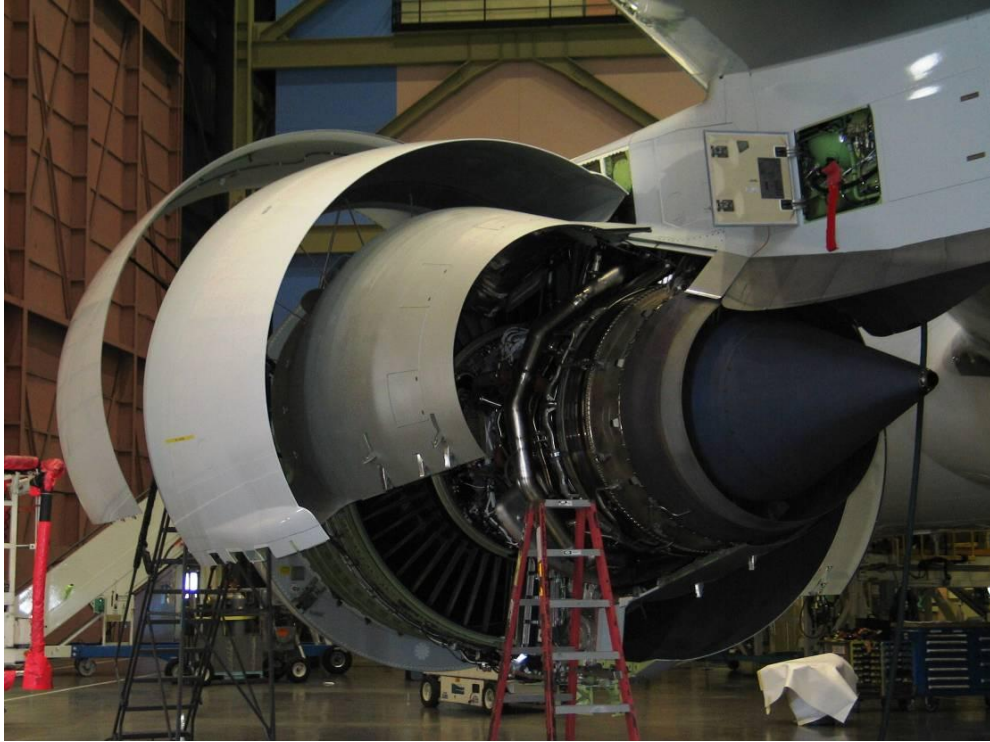
圖 3-33 B777 機型訓練-GE90 發動機實作現場

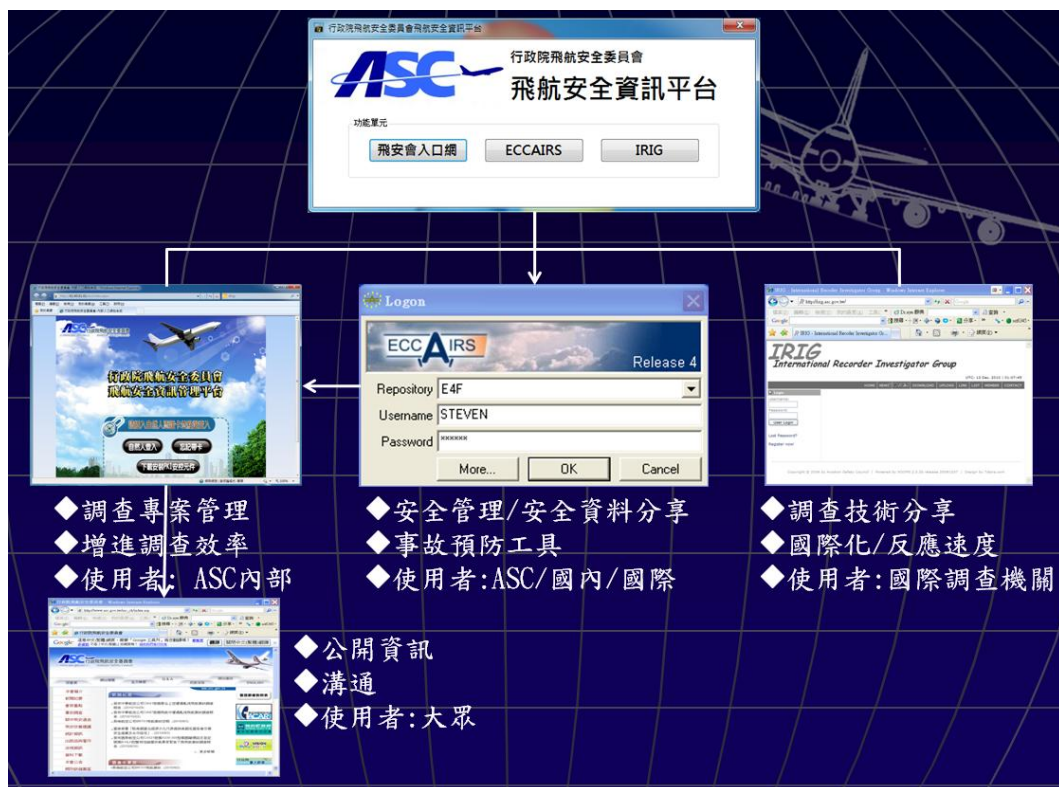
圖 4-7 飛航安全資訊平台系統架構圖

1. 結合國際飛安改善趨勢，建置台灣飛航事故/事件報告系統（TWAIRS）。此系統係國家重要的飛安指標，可藉以訂定飛安改善議題之優先順序，亦是監督飛安系統績效之基礎。
2. 強化國際紀錄器調查員論壇（IRIG）之功能，提供各飛安調查機關技術交流及能量支援平台，透過此平台各單位互相協助共同改善飛安，使本會快速解決飛航紀錄器相關之專業問題，並提升飛安會之國際聲譽。
3. 建置飛航事故調查專案管理及飛安資料統計模組，以有效整合調查專案管理、歐盟事故資料庫（ECCAIRS）及相關系統資料庫，以提升調查專案管理電腦化、滿足飛安統計及分析之需求，如圖 4-7。
4. 完成世界各主要國家運輸事故調查機關網頁公開資訊差異比較，彙整各單位公開資訊之優點與特色，作為改善飛安會網頁公開資訊之參考。
