飛航安全調查委員會

中華民國104年度工作報告

飛航安全調查委員會
Aviation Safety Council

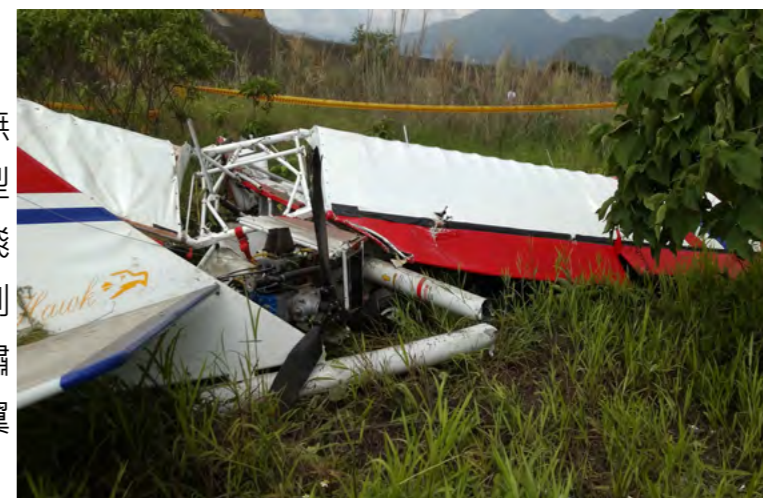
操作人無操作證，載具無檢驗合格證，違反超輕型載具管理辦法規定進行飛行活動；該載具副翼控制鋼繩連桿維護不當嚴重鏽蝕，於飛行中途發生副翼控制鋼繩連桿斷裂脫落，

副翼失去操控作用；操作人後續操作使載具進入螺旋下降，以大坡度姿態、高空速以及高下降速率撞擊地面，以致載具全毀，操作人受伤。

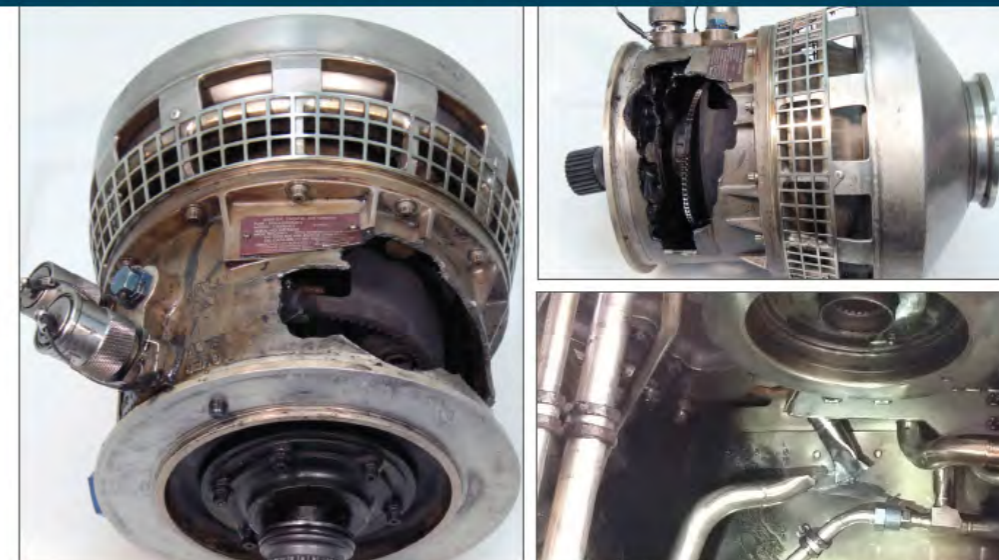
Investigation ATSB Transport Safety Report Aviation Occurrence Investigation AO-2013-172 Final - 10 December 2015

一號發動機起動器之輸出軸承損壞造成該起動器失效，損壞之起動器破損碎片穿透起動器外殼並破壞其附近之發動機滑油管路，滑油管路破損使一號發動機滑油漏光，致一號發動機必須空中關車。

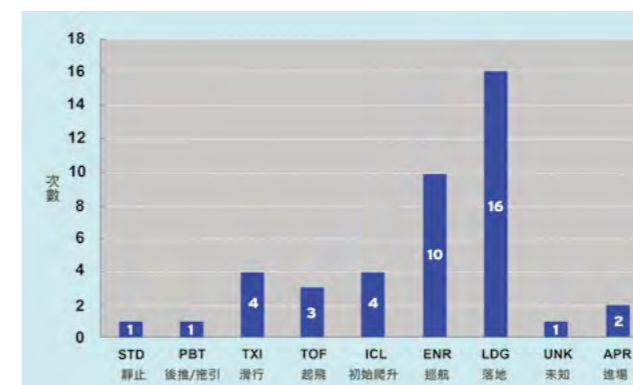
2005 至 2014 年國籍民用航空運輸業定翼機飛航事故發生階段次數統計

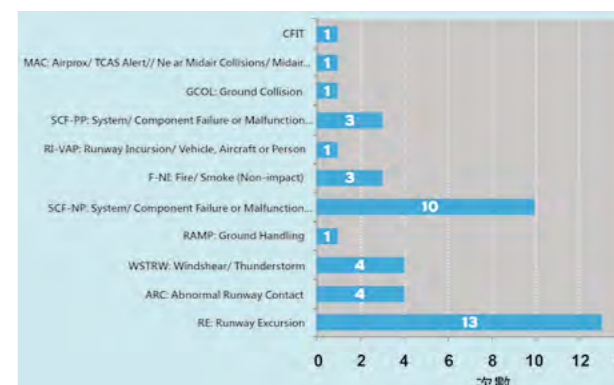
2005 至 2014 年國籍民用航空運輸業定翼機飛航事故分類

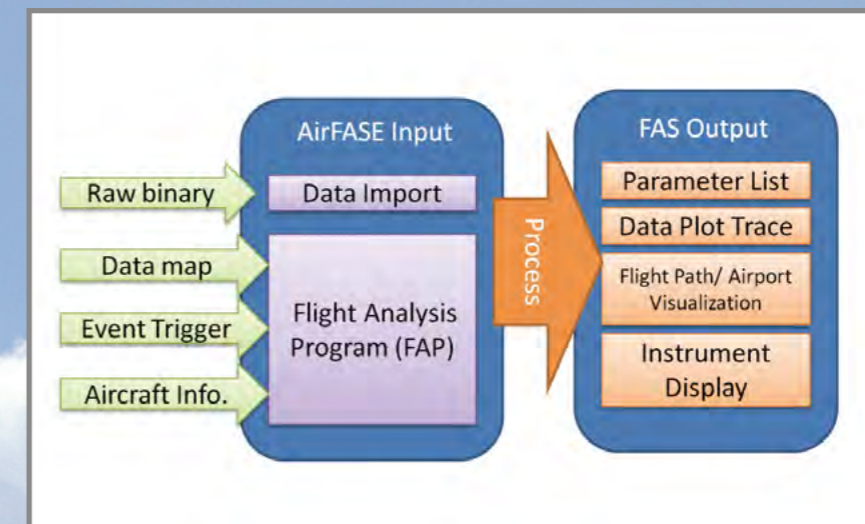
其核心為架構於微軟 SQL 架構上之資料庫統計分析系統，再透過各個獨立模組進行資料的輸入、交換、比對及各種輸出。

AirFASE 資料處理流程

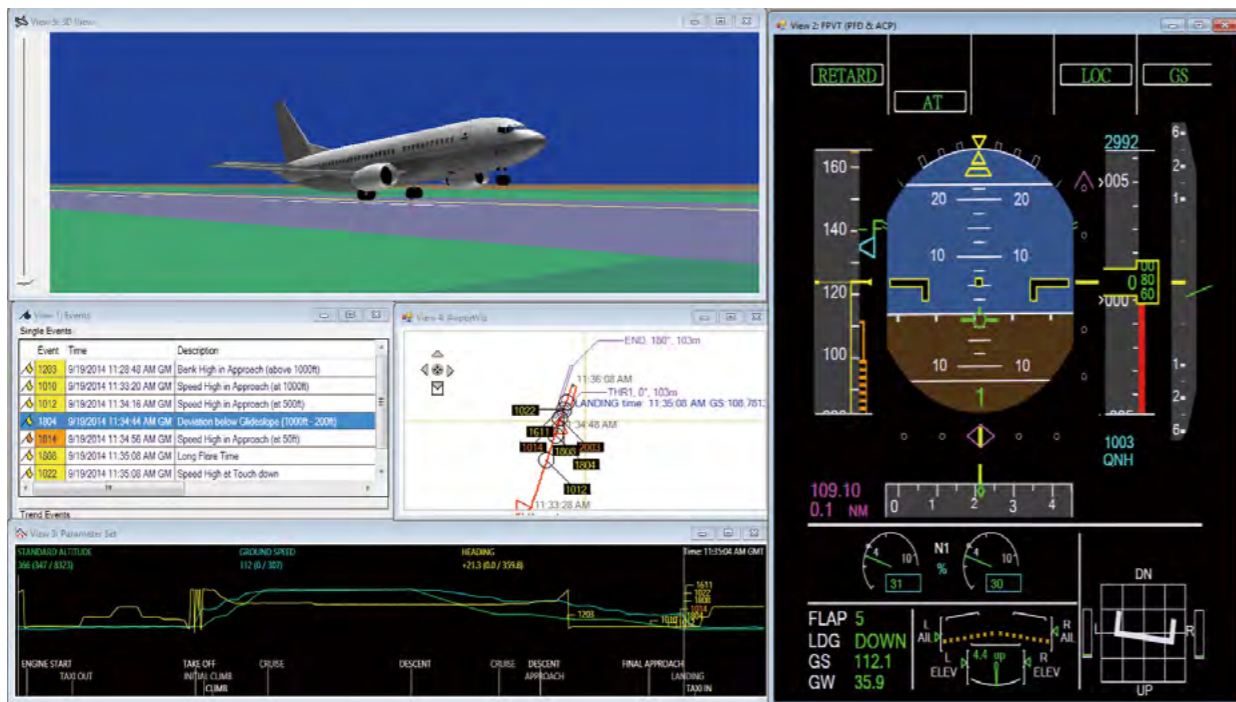
AirFASE 優點為可一次處理大量飛航資料，並將所有可能風險之參數統計且繪製於圖表及飛航軌跡上，有利於比較分析該機於事故前之操作習慣，亦易於比較其他同型機之風險特性，可大幅降低調查人員回溯事故前飛航資料比對之工作量。

AirFASE 圖表輸出、儀表顯示及飛航動畫成果

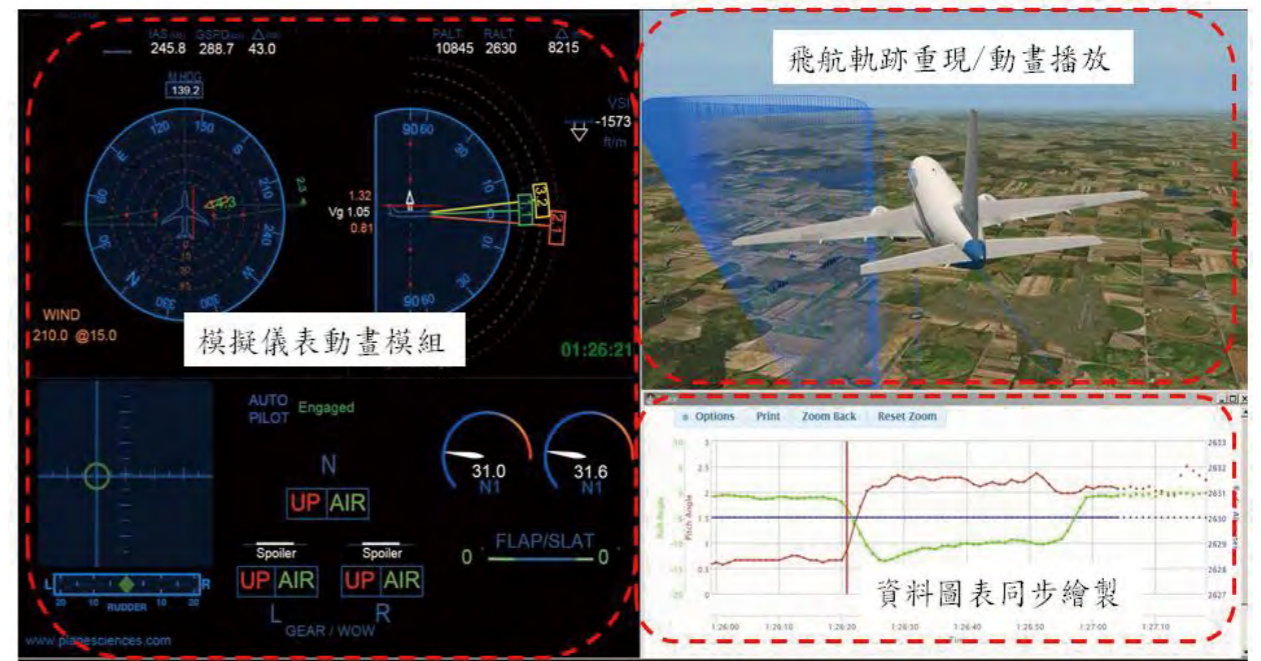
FAS 為飛航分析系統 (Flight Analysis System) 之縮寫，為加拿大 Plane Sciences Inc. (PSI) 公司所開發，其核心為支援飛航紀錄器電子解碼文件 (Flight Recorder Electronic Documentation, FRED) 之解碼程式，內建資料表列 (List)、圖表繪製 (Trace)、座艙語音紀錄器 (CVR) 抄件顯示、CVR 聲響播放及模擬儀表動畫模組，輔以飛航軌跡重建計算功能，並可透過 Google Earth 及 X-plane 模擬軟體進行飛航軌跡重現與飛航動畫之播放。

FAS 主要顯示畫面

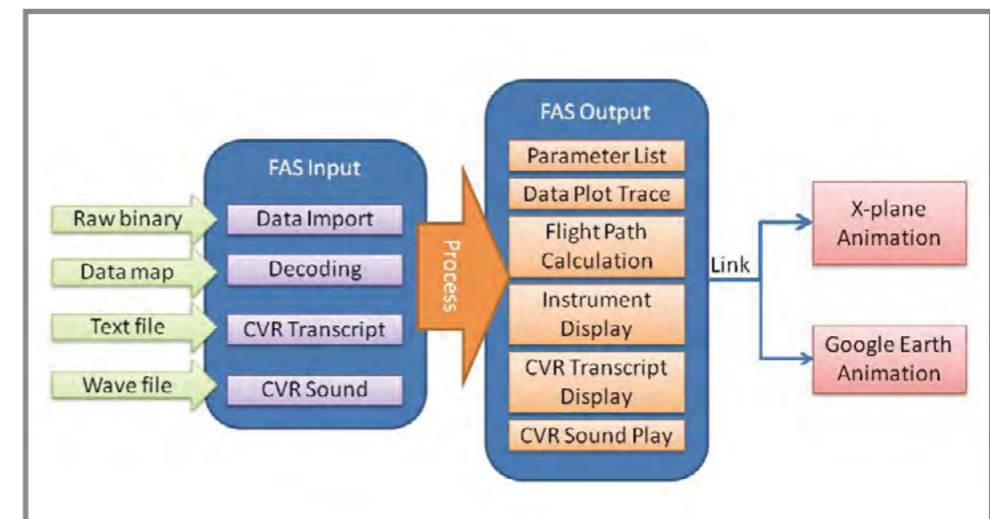
圖 FAS 資料處理流程

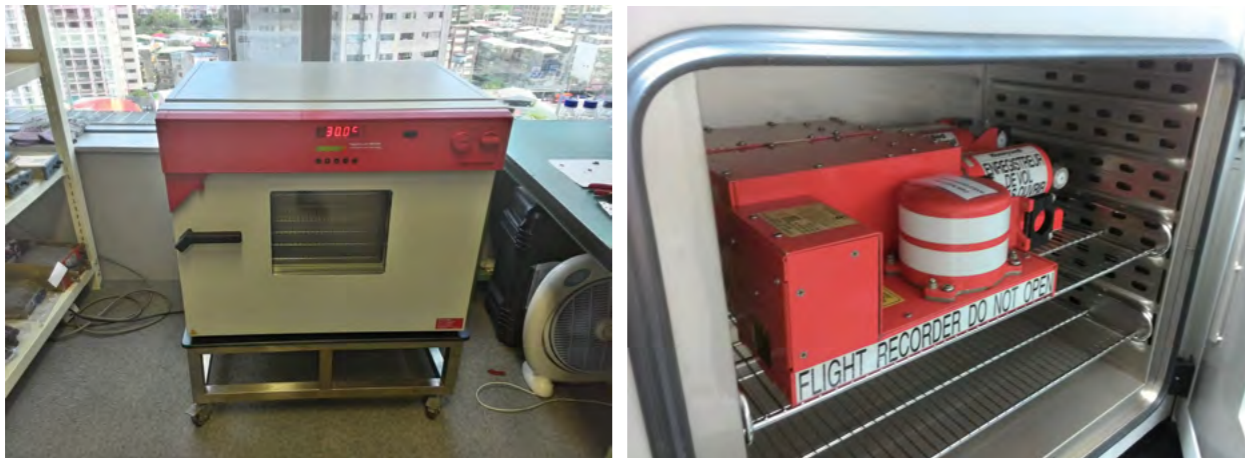
本會過去建置之損壞晶片解讀能量多針對現有的老舊直昇機與小型定翼機裝置之攜帶式 GPS 設備，然於近年之事故調查作業中，機載航電系統的非揮發性記憶體 (Non Volatile Memory, NVM) 設備解讀需求愈發成為重要之工程能量，故本年度分兩部分著手維護並提升現有晶片解讀能量。第一階段為升級航電乾燥烘設備，購置新式 115 公升可程式化溫控烘箱，可同時放入六具飛航紀錄器或同等體積之航電設備，並可設定 20 組電腦溫度控制排程，最高溫度可達攝氏 300 度。

新式 115 公升可程式化溫控烘箱

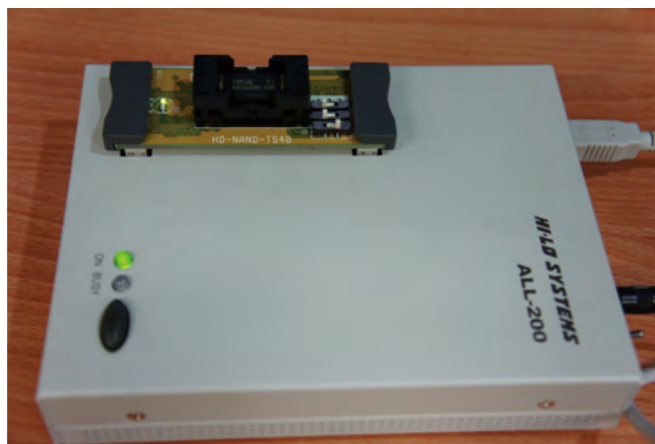
第二階段為升級晶片解讀能量，由於現有 ALL-100 型燒錄器僅能讀取舊式 NOR 記憶體封裝，新式航電設備如 L-3 FA5000 系列新一代飛航紀錄器等已開始採用 NAND 記憶體做為 NVM 儲存晶片，購置新型 ALL-200 多功能晶片燒錄器並搭配 NAND 模組，以對應未來相關 NVM 之解讀需求。

ALL-200 型多功能晶片燒錄器
