# 飛航安全調查委員會

中華民國105年度工作報告

飛航安全調查委員會  
Aviation Safety Council

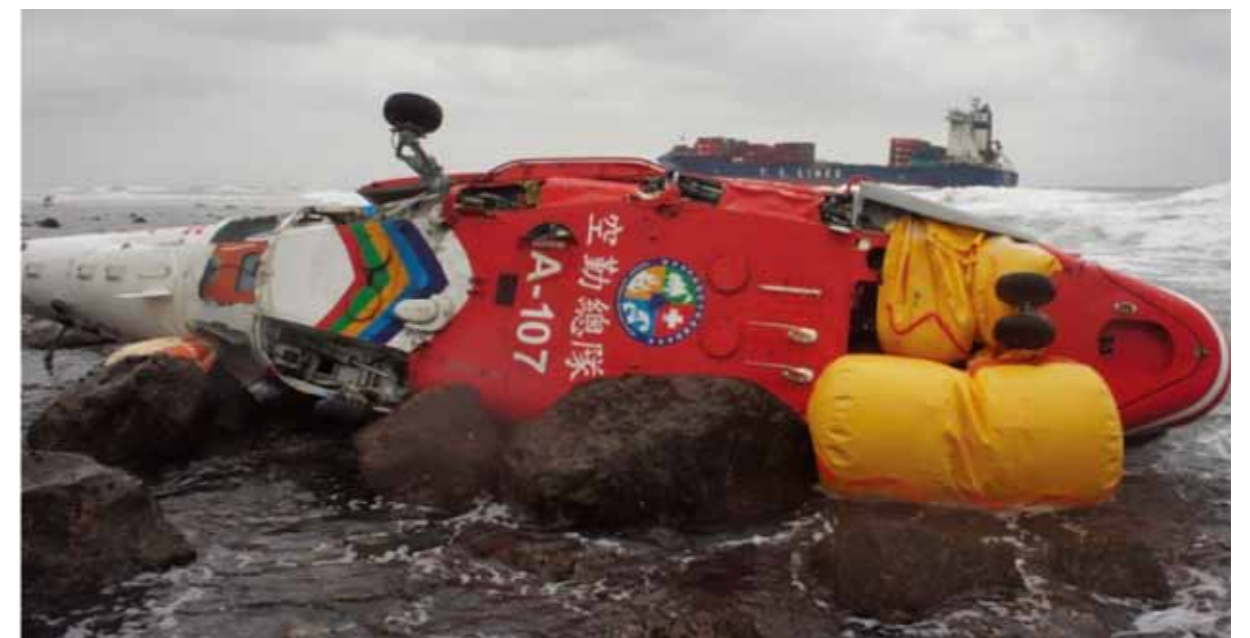
圖 2-1 事故機殘骸

民國 105 年 3 月 11 日，內政部空中勤務總隊一架空中巴士 AS365 N3 型直昇機，編號 NA-107，機上載有正、副駕駛員、機工長各 1 員，海巡特勤隊員 2 員，共計 5 員，由正駕駛員擔任操控駕駛員，副駕駛員擔任監控駕駛員，由松山機場起飛前往位於新北市石門地區海岸之德翔台北貨輪擱淺處，執行 6 名油污探勘人員之載運任務。該機於接近貨輪準備進行人員吊掛時，墜毀於該擱淺貨輪船身左側之海面上（北緯 25° 18' 5.80"、東經 121° 34' 33.02"），直昇機全毀，正駕駛員及一名海巡特勤隊員死亡，副駕駛員、機工長及另一名海巡特勤隊員重傷。

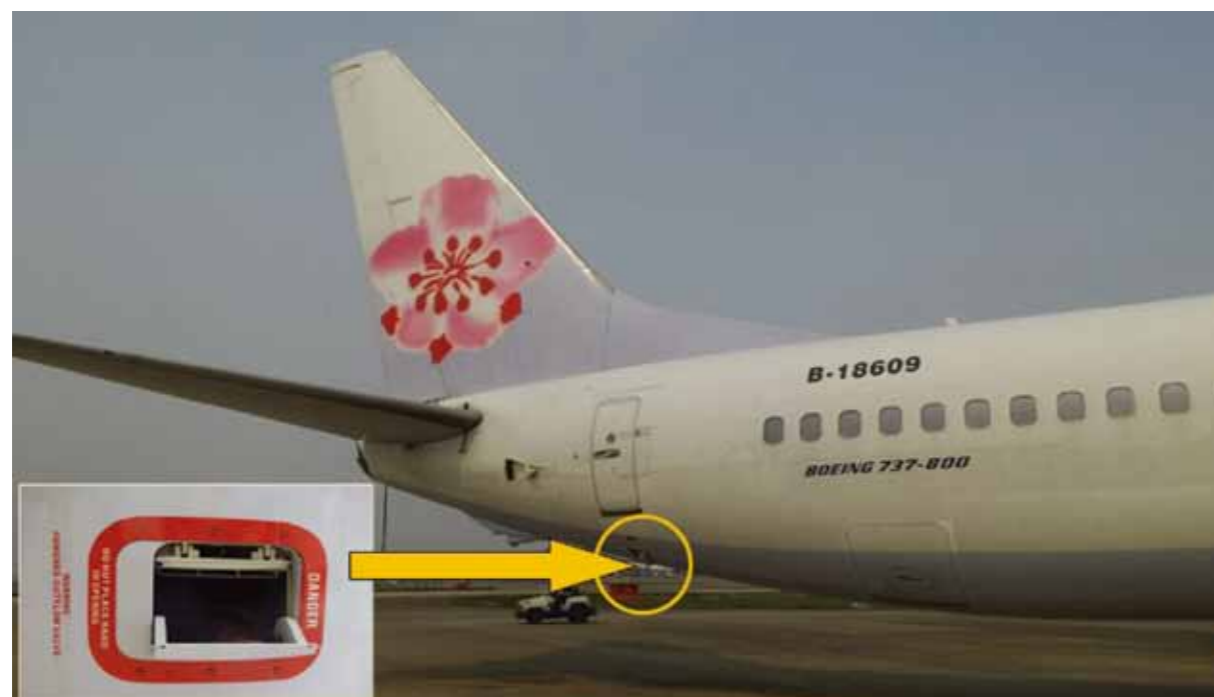
圖 2-2 事故機艙壓調控制系統之外流閥位置

民國 105 年 4 月 17 日，中華航空公司一架波音 737-800 型機，國籍標誌及登記號碼 B-18609，於台北時間 1409 時自關島國際機場起飛，執行 CI025 定期載客班機任務，目的地為臺灣桃園國際機場。1421:37 時，該機爬升通過 27,434 呎高度，駕駛艙主警示作動，伴隨艙壓控制模組面板之「AUTO FAIL」（自動失效）及「ALTN」（替代備用）燈亮，飛航組員隨即參照快速參考手冊，將艙壓控制模式旋鈕由「AUTO」（自動）位置切換至「ALTN」（替代備用）位置，因艙壓自動控制仍然失效，遂續依該程序將艙壓控制模式旋鈕切換至「MAN」（手動）位置。飛航組員判斷艙壓仍處於可控狀態，遂決定繼續爬升。1433 時，該機於飛航空層 370 改平後，飛航組員發現艙壓高度仍以 500 呎 / 分之上升率持續上升，判斷艙壓已無法控制，隨即決定緊急下降高度至 10,000 呎並返航關島，人員平安。

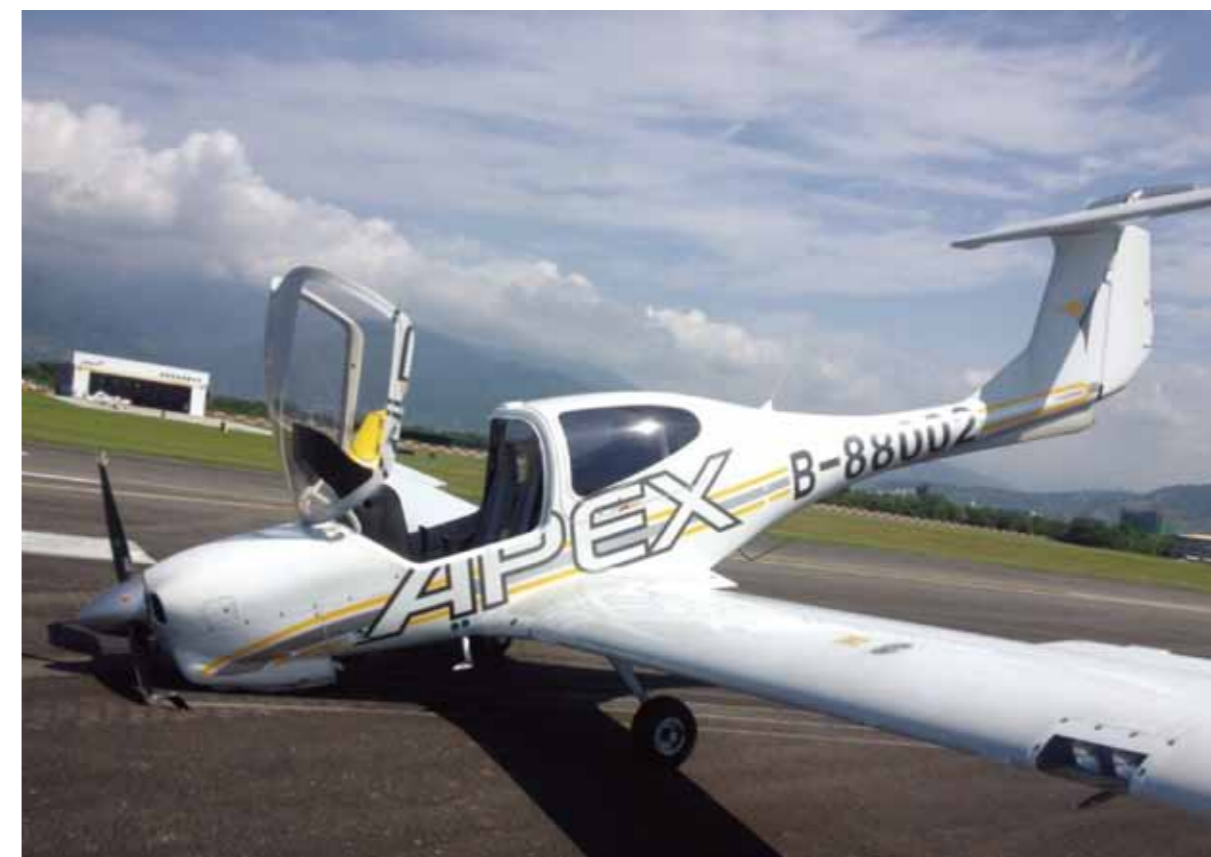
圖 2-3 事故機受損後停止於跑道上

民國 105 年 5 月 5 日，安捷飛航訓練中心一架 DA-40NG 型機，國籍標誌及登記號碼 B-88002，於台北時間 0802 時由臺東豐年機場起飛，執行空域單飛訓練，機上載有學習駕駛員 1 員。該機於 0859 時返場，使用 22 跑道落地。落地過程中航機發生 3 次彈跳，停止於 C 滑行道附近之道面上，鼻輪折斷脫落，前機身底部磨損，人員平安。

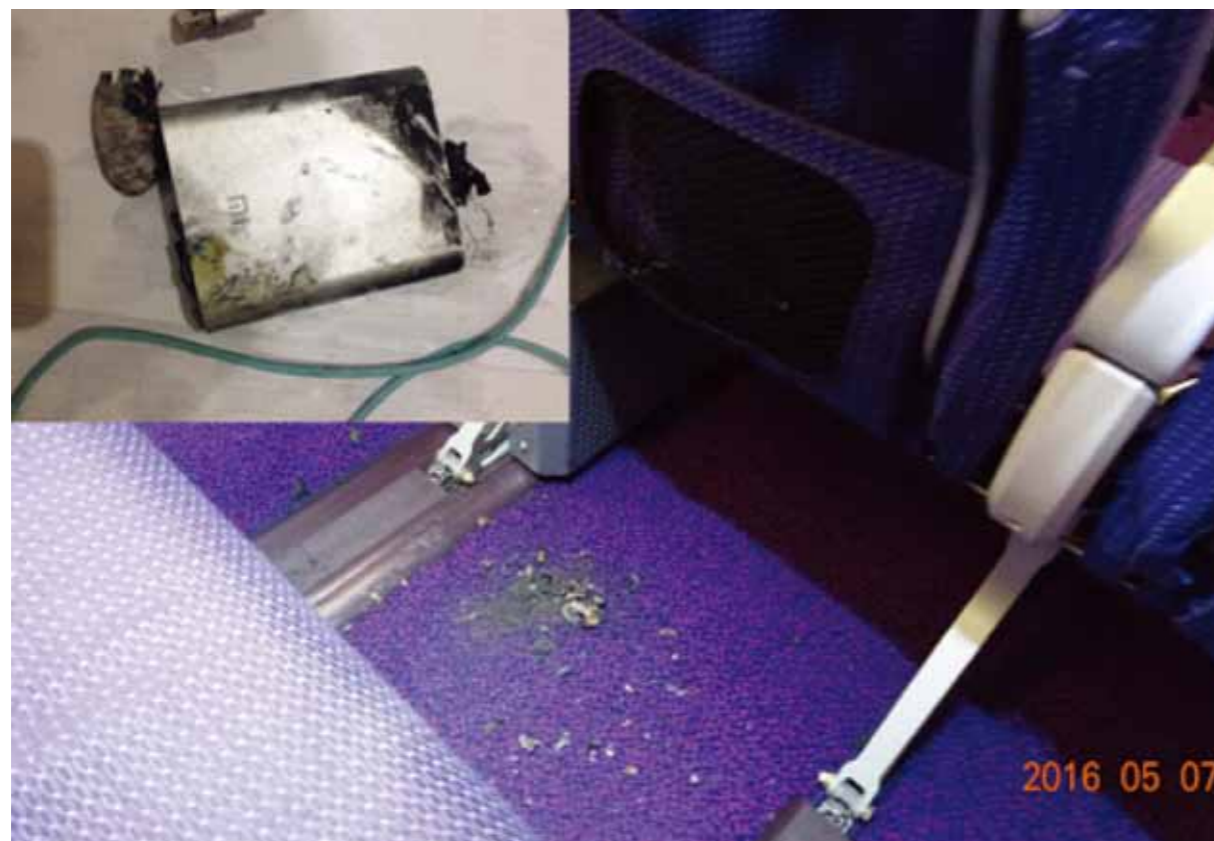
圖 2-4 火燒後之行動電源、地毯及置物網袋

民國 105 年 5 月 6 日，威航航空公司一架 A321-200 型客機，國籍標誌及登記號碼 B-22610，於台北時間 2226 時由桃園機場起飛，執行 ZV252 定期載客班機任務，目的地為日本羽田機場。該機起飛後不久，因一名乘客攜帶之行動電源冒煙起火，致飛航組員請求返航，於 2318 時安降桃園機場，人員平安。

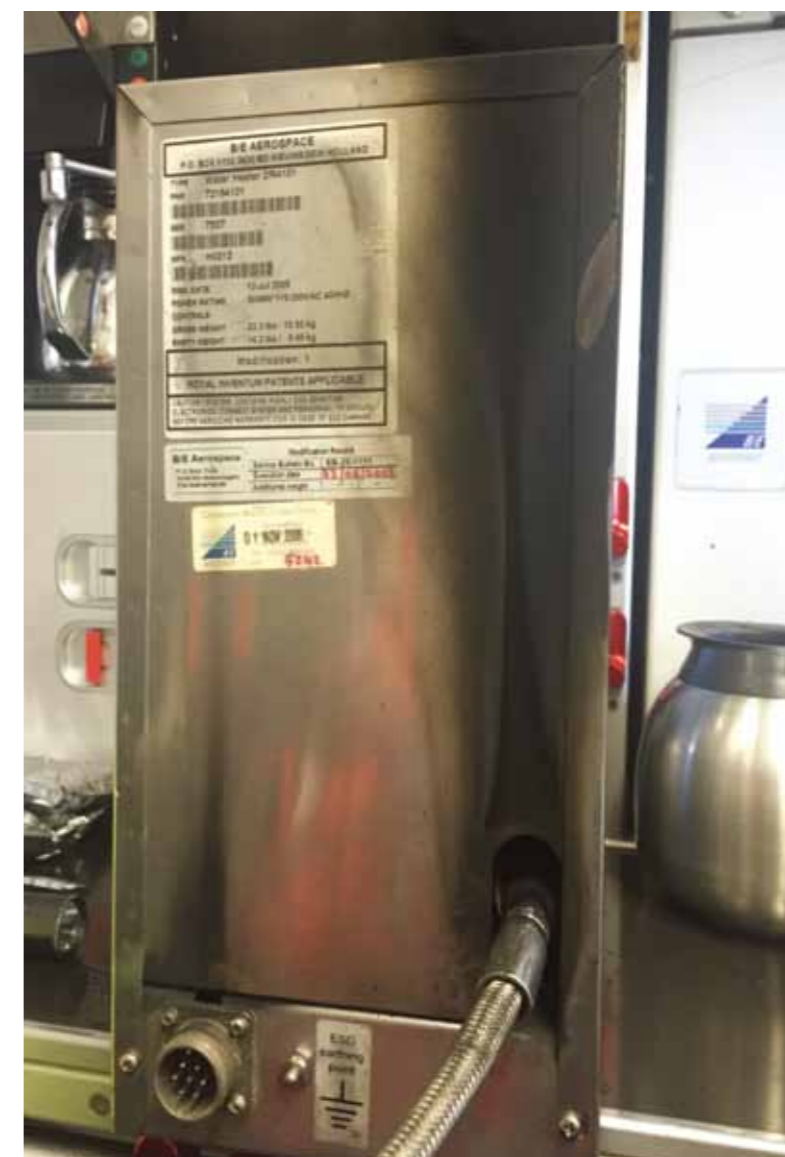
圖 2-5 冒煙之機上廚房熱水器

民國 105 年 7 月 24 日，復興航空公司一架 A320 型機，國籍標誌及登記號碼 B-22317，於台北時間 1448 時由臺中清泉崗機場起飛，執行 GE367 定期載客班機任務，目的地為澳門機場。該機於平飛後，客艙組員通報後廚房熱水器有冒煙現象且伴隨焦味，並即拔出斷電器關閉電源，再以海龍滅火器噴灑。機長確認無安全顧慮後，航機繼續飛往目的地澳門。該機載有飛航組員 2 名、客艙組員 6 名及乘客 99 名，共計 107 名，1605 時於澳門機場落地，人機均安。

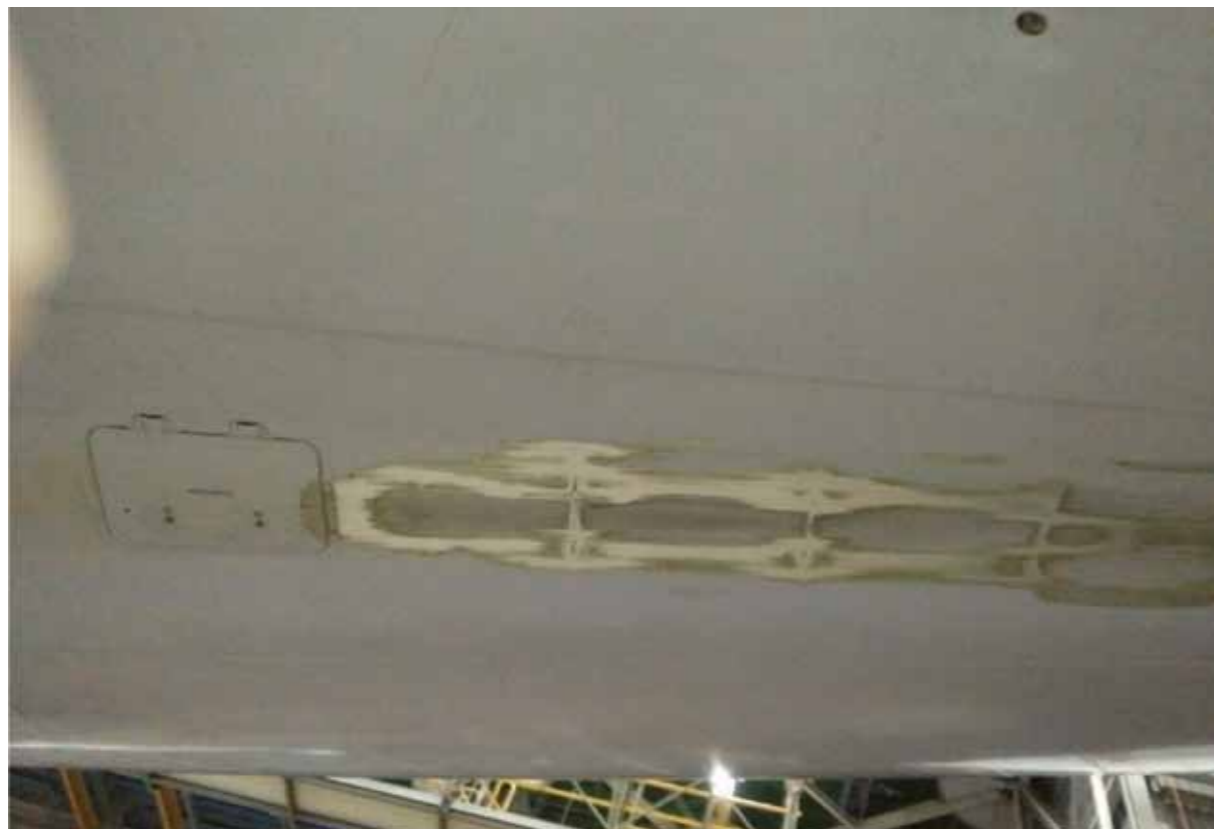
圖 2-6 事故航空器機腹蒙皮受損情形

民國 105 年 10 月 1 日，中華航空公司一架 A330-300 型機，國籍標誌及登記號碼 B-18307，於台北時間 1645 時由馬尼拉國際機場起飛，執行 CI704 定期載客班機任務，目的地為桃園國際機場。1928 時，該機於桃園機場 23R 跑道落地，滾行重飛時機腹擦撞跑道，重新進場後於 1959 時安降桃園機場 05R 跑道，人員平安。調查檢視發現，該機機腹結構蒙皮受損，23R 跑道道面留有擦撞痕跡及該機遺落之碎片。

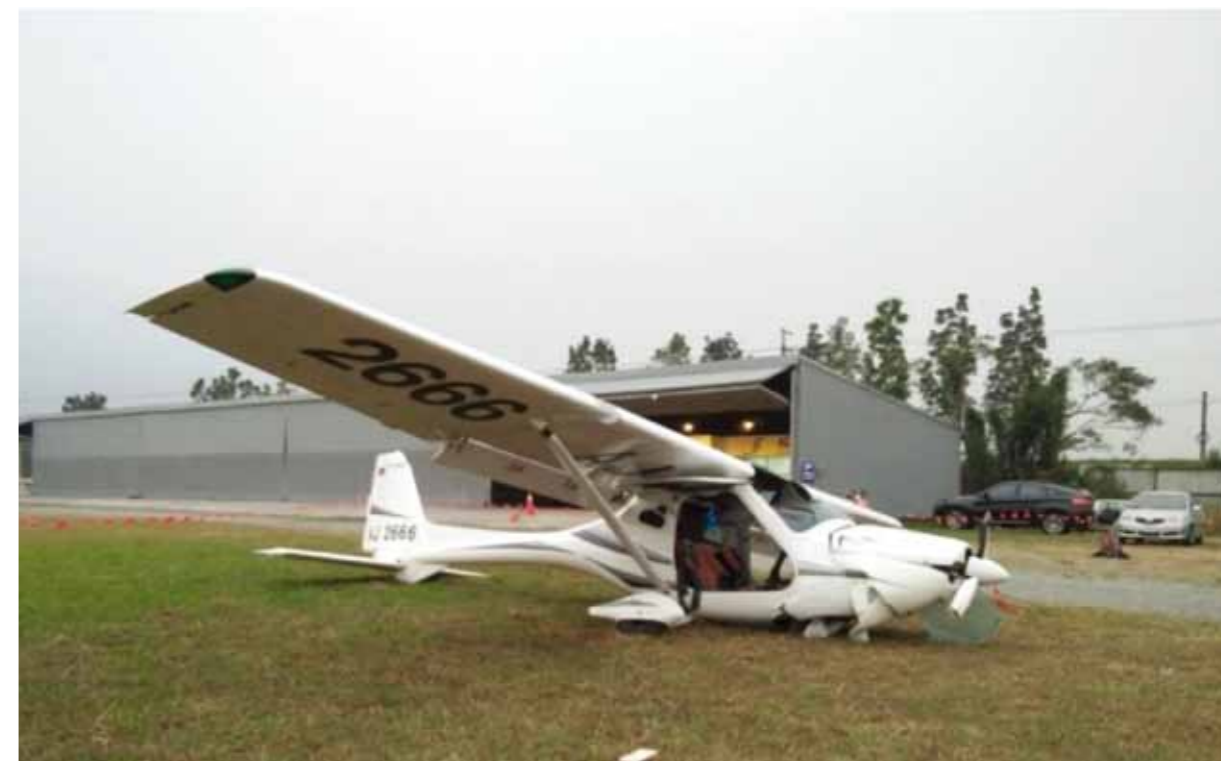
圖 2-7 事故載具墜落受損情形

國 105 年 11 月 17 日，社團法人中華民國凱旋航空運動促進協會一架 Remos GX 型超輕型載具，註冊編號 AJ-2666，約於台北時間 1230 時自屏東縣高樹鄉賽嘉皆豪飛行場 26 跑道起飛，進行本場航線起降飛行訓練。機上載有飛航教練及學員各 1 名。該載具於 26 跑道連續起降 (touch & go) 爬升時，墜落於 26 跑道末端左側，載具遭受實質損害，機上人員 1 人輕傷 1 人重傷。

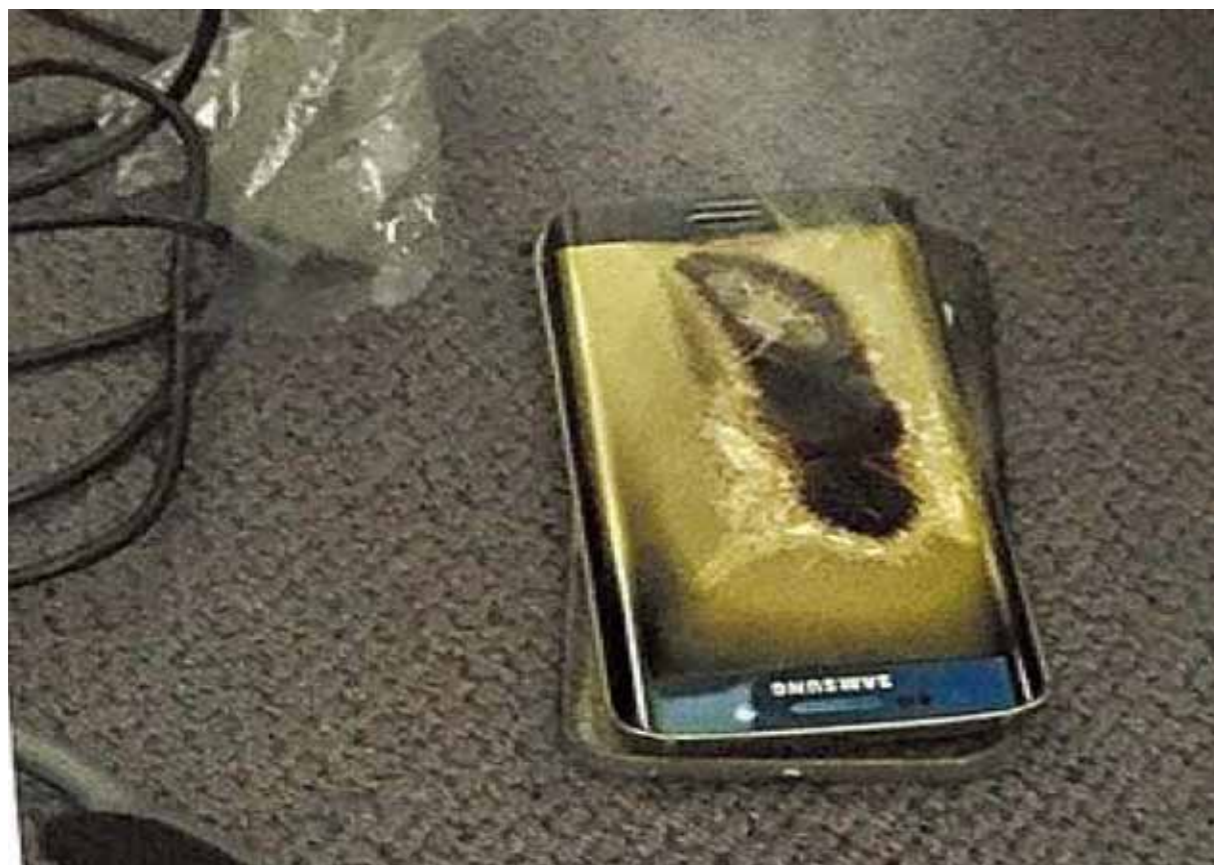
圖 2-8 客艙中冒煙之行動電話

民國 105 年 12 月 7 日，中華航空公司一架 B737-800 型機，國籍標誌及登記號碼 B-18605，於台北時間 1811 時由帛琉國際機場起飛，執行 CI-027 定期載客班機任務，目的地為桃園國際機場。1930 時，該機於飛航空層 380 巡航，一名乘客攜帶之行動電話冒煙，於客艙產生煙霧，經客艙組員執行滅火程序後煙霧消除。該機於 2204 時安降桃園機場，人員平安，航機未受損。

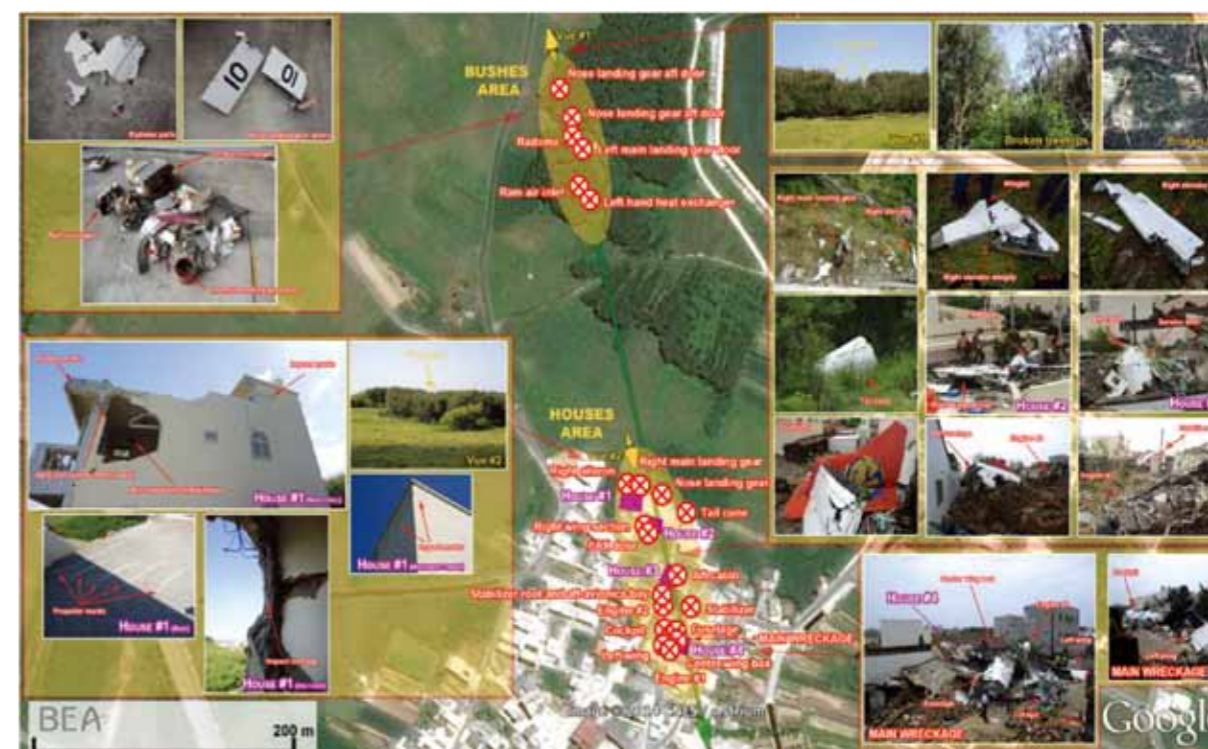
圖 2-9 事故現場殘骸分布圖

民國 103 年 7 月 23 日，復興航空公司一架 ATR72-500 型機，國籍標誌及登記號碼 B-22810，於台北時間 1743 時由高雄機場起飛，執行 GE222 定期載客班機任務，目的地為馬公機場。機上載有飛航組員 2 人、客艙組員 2 人、乘客 54 人，共 58 人。該機使用馬公機場 VOR 20 跑道進場，約於 1906 時墜毀於馬公機場 20 跑道頭附近之湖西鄉西溪村，機上乘員 48 人死亡、9 人重傷、1 人輕傷，另有地面居民 5 人輕傷。

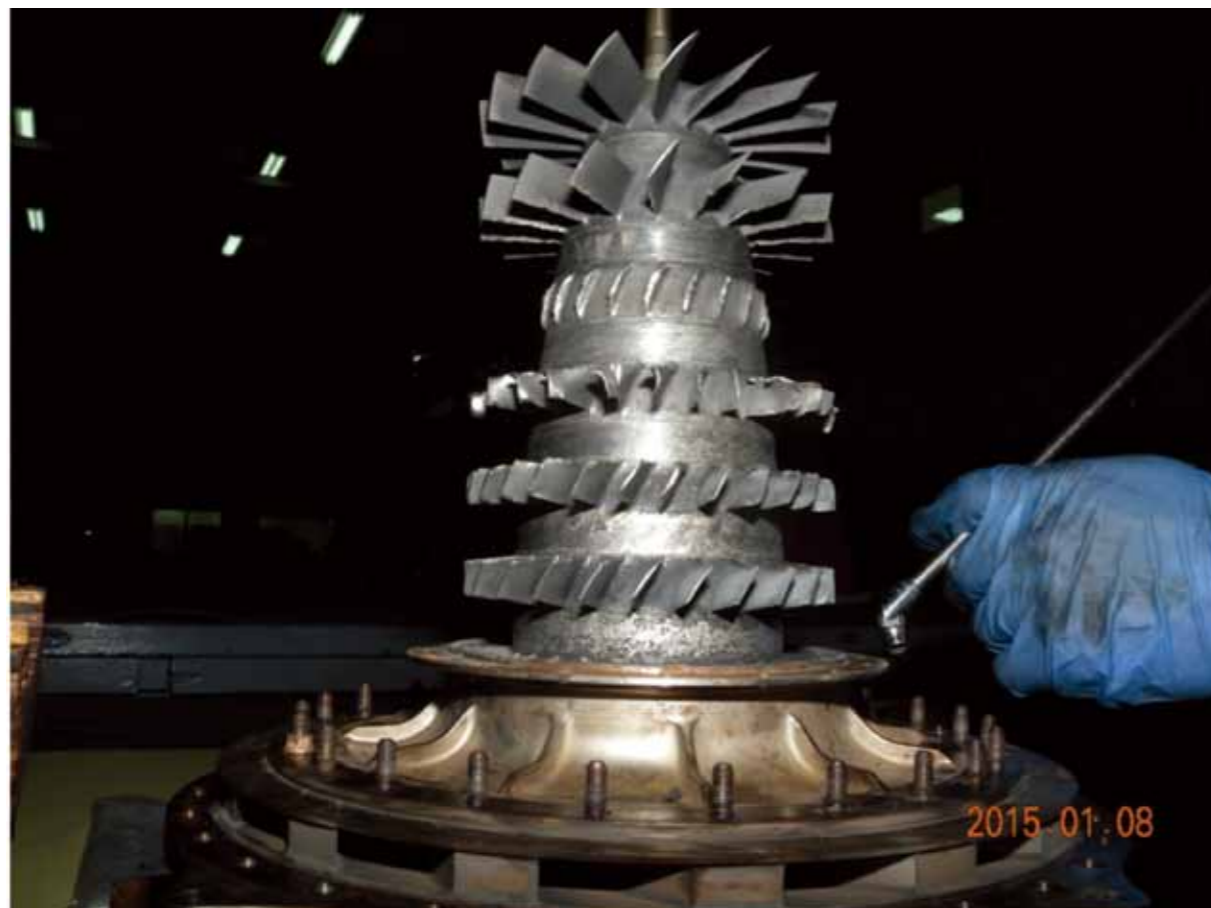
圖 2-10 事故機發動機轉子第 3 級葉片損壞情形

- (1) 事故直昇機因發動機失去動力迫降，其原因經檢查係壓縮器第 3 級轉子葉片斷落所致。其葉片斷落可能原因有二：(1) 轉子葉片之根部腐蝕孔引發裂縫，該裂縫受高週負荷後持續延伸，至葉片根部過載而斷裂脫離；或 (2) 機匣覆層下方腐蝕，使塑膠覆材脫層並與轉子葉片尖端產生摩擦。
- (2) 壓縮器轉子葉片與機匣腐蝕之可能肇因，經判斷為於腐蝕環境下操作之發動機壓縮器維修失當。本型發動機維護手冊已明確警告：「腐蝕將使壓縮器損壞，造成發動機失效」。

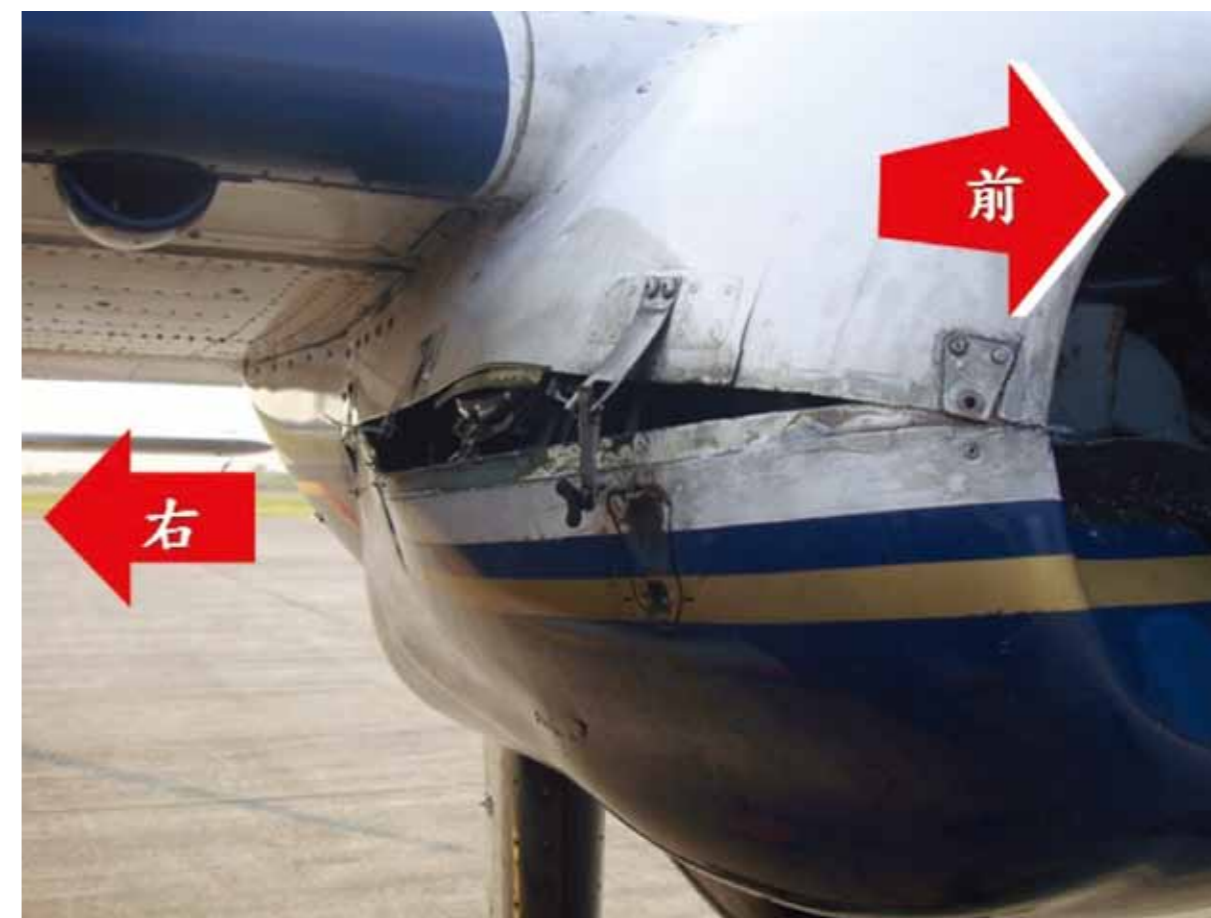
圖 2-12 事故機損壞之發動機外觀

- (1) 事故發生後檢查 3 號氣缸 8 根螺栓固定螺帽共有 5 個不在安裝位置，左發動機於進廠翻修作業安裝 3 號氣缸時可能已存在扭力不足狀況，使 3 號氣缸與曲軸箱之接合不緊密；左發動機累計使用時間已超過 1,400 小時，發動機長期運轉及活塞之軸向運動導致 3 號氣缸螺栓固定螺帽鬆動，可能於本次事故發生前即已造成若干固定螺帽脫落，因而使氣缸與曲軸箱接合面於發動機運轉時產生振動，進而使螺栓彎曲變形或斷裂，造成 3 號氣缸自左發動機曲軸箱脫開及發動機損壞。

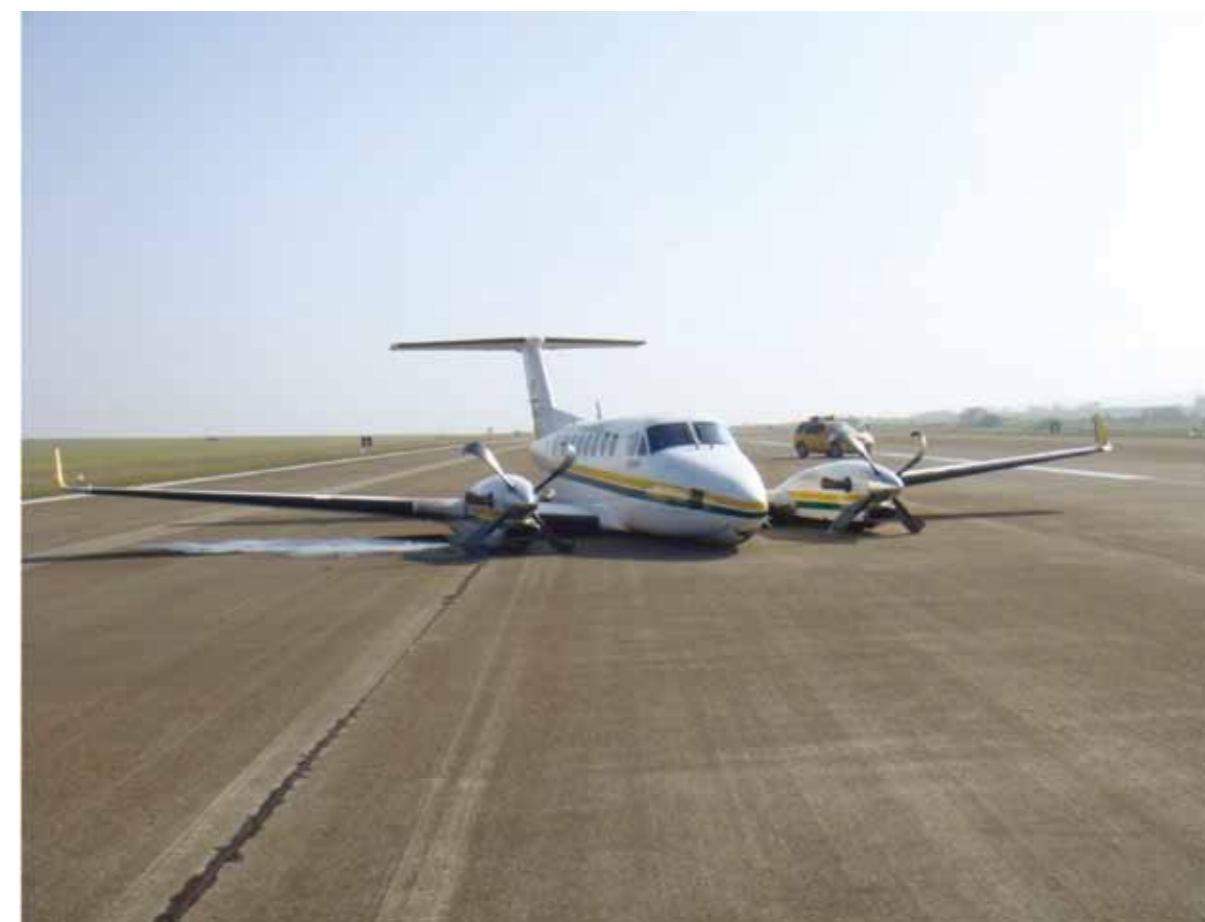
圖 2-13 事故機以機腹著陸滑行停止於跑道上

- (1) 事故機落地後控制起落架電源之 2 安培斷電器位於跳出位置，顯示該機於進場降落過程中已存在動力包電源被切斷，馬達無法運轉建壓狀況。
- (2) 事故機於第一次進場時已存在起落架放下且鎖定指示燈號異常狀況，可能當時控制起落架動力包電源之 2 安培斷電器已跳出，使起落架液壓系統無法建壓，飛航組員於後續 2 次操作起落架放下時，因起落架系統壓力不足，導致起落架均未到達放下且鎖定之位置。
- (3) 事故機於進場落地飛航組員伸放起落架及襟翼過程中，航機出現主輪起落架未放下且鎖定指示燈號及施放襟翼時致動起落架警告音響，飛航組員誤判為假訊號，飛航組員未依操作手冊執行起落架手動伸放程序將起落架置於放下且鎖定位置而直接落地，造成航機觸地承受重量後起落架同時潰收，導致航機以機腹著陸。

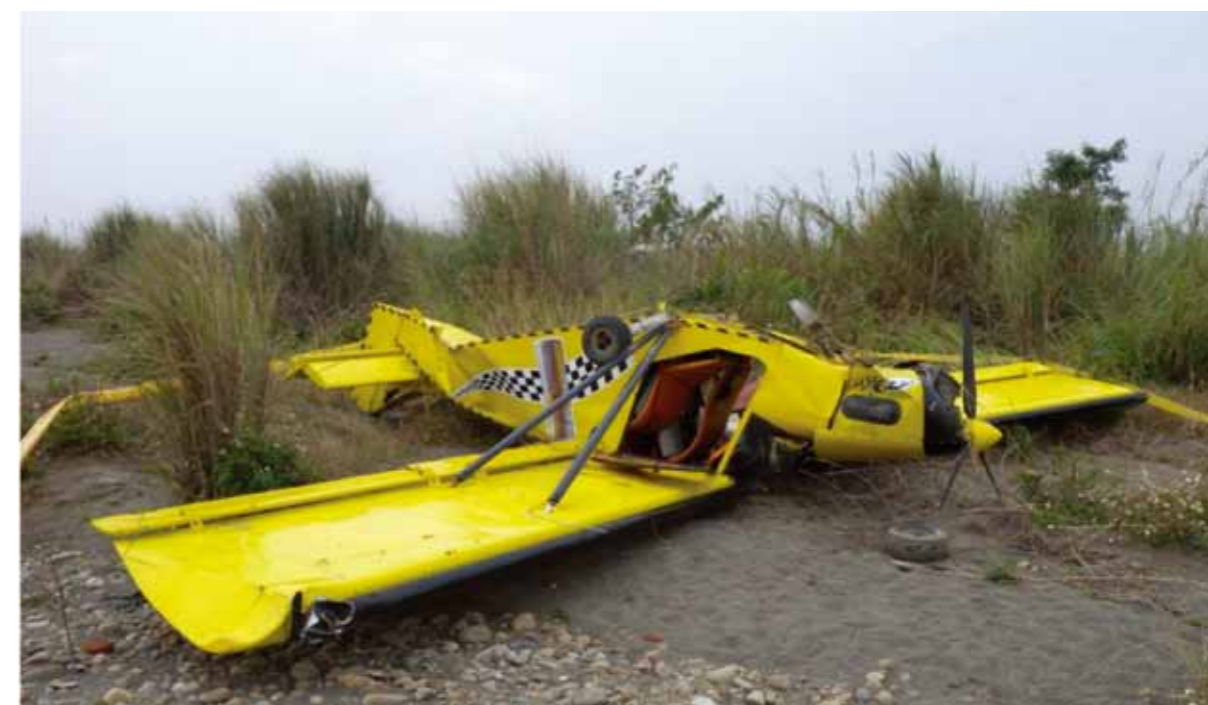
圖 2-15 事故載具翻覆於河床

依現場勘查及殘骸檢視結果，判斷載具撞擊地面時發動機已無動力。該事故地點非屬合法空域、鄰近區域內無合格場地、操作人員身分無法確認、載具無檢驗合格證亦非屬任一合法活動團體，本事故係屬非法之超輕飛航活動。事故地點之地方政府未採取有效取締超輕型載具非法場地及建物，或輔導合法化之具體積極作為，未積極配合民航局辦理之「研商超輕型載具非法場地取締及確保公共安全事宜」，以有效減少或避免超輕型載具違法飛行所造成之公共危險。

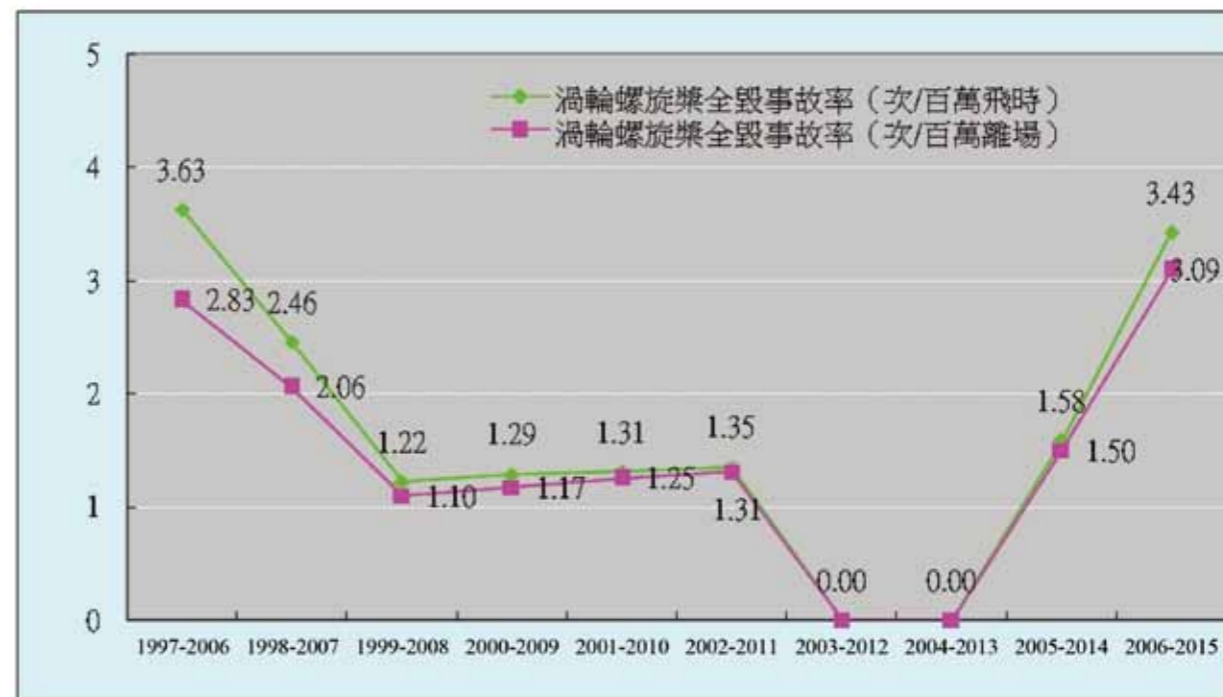
圖 3-2 我國籍渦輪螺旋槳定翼機全毀飛航事故率 10 年移動平均趨勢圖

近 10 年（2006 年至 2015 年）我國籍民用航空運輸業定翼機之全毀飛航事故率，區分為「渦輪噴射定翼機」與「渦輪螺旋槳定翼機」統計如下：渦輪噴射定翼機平均全毀事故率為 0.17 次 / 百萬飛時，或 0.58 次 / 百萬離場，詳如圖 3-1；渦輪螺旋槳飛機平均全毀事故率為 3.43 次 / 百萬飛時，或 3.09 次 / 百萬離場，詳如圖 3-2。

自 1997 年至 2015 年間，以全毀飛航事故率 10 年移動平均，檢視我國籍民用航空運輸業定翼機飛航事故發展趨勢如下：「渦輪噴射定翼機」之飛航事故率於 2007 年微幅上升，在 2008 及 2009 年則又恢復下降趨勢，2010 及 2011 年飛航事故率持平，至 2012 及 2013 年為下降，2014 及 2015 年持平；「渦輪螺旋槳定翼機」之全毀飛航事故率 10 年移動平均因 2014 及 2015 年各有一件全毀飛航事故導致事故率上升。

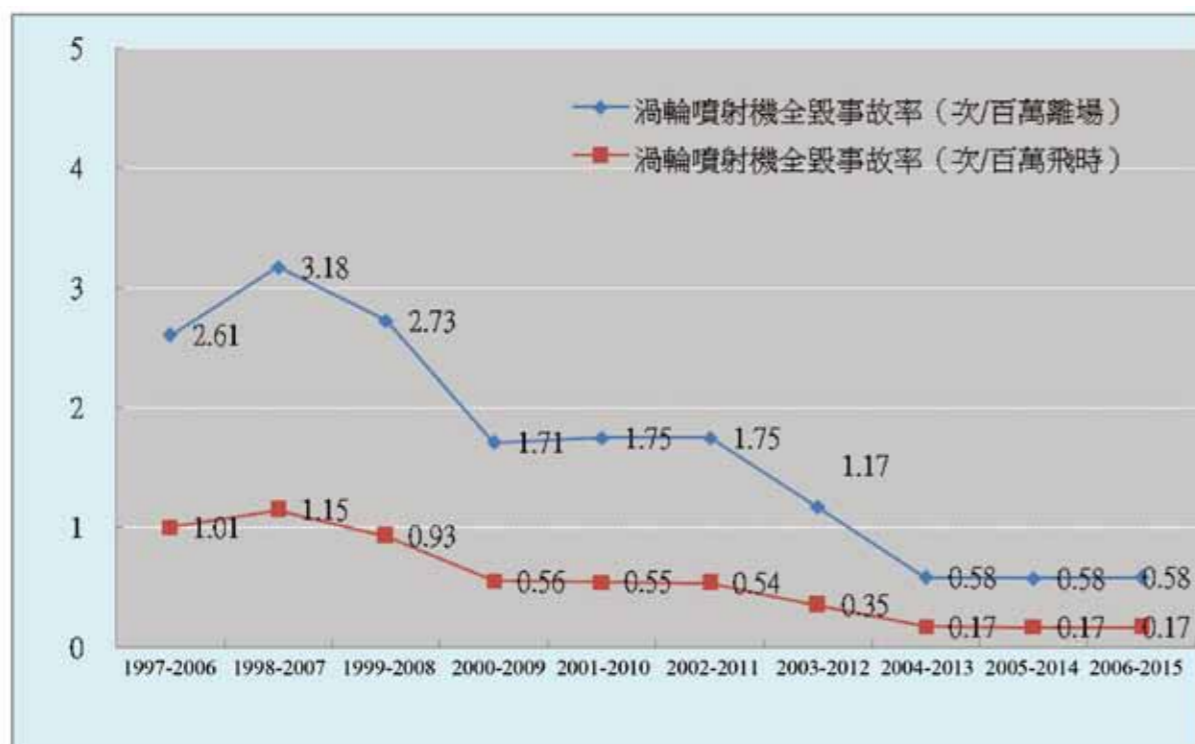
圖 3-1 我國籍渦輪噴射定翼機全毀飛航事故率 10 年移動平均趨勢圖

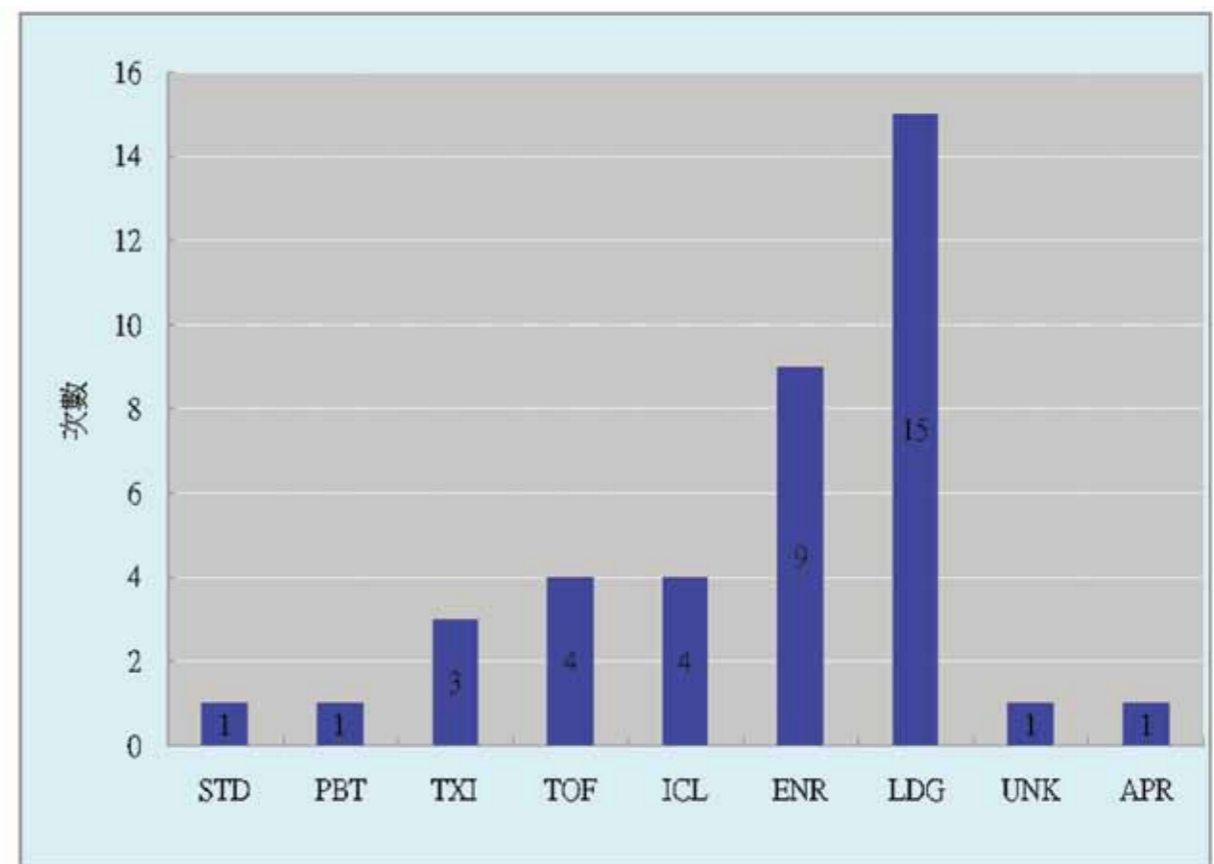
圖 3-3 2006 至 2015 年我國籍民用航空運輸業定翼機飛航事故發生階段次數統計

參照國際民航組織（ICAO）對飛航階段之分類，2006 年至 2015 年我國籍民用航空運輸業定翼機共 39 件之飛航事故中，以發生於落地階段共 15 件所佔之比例最高，其次為巡航階段之 9 件，詳如圖 3-3。

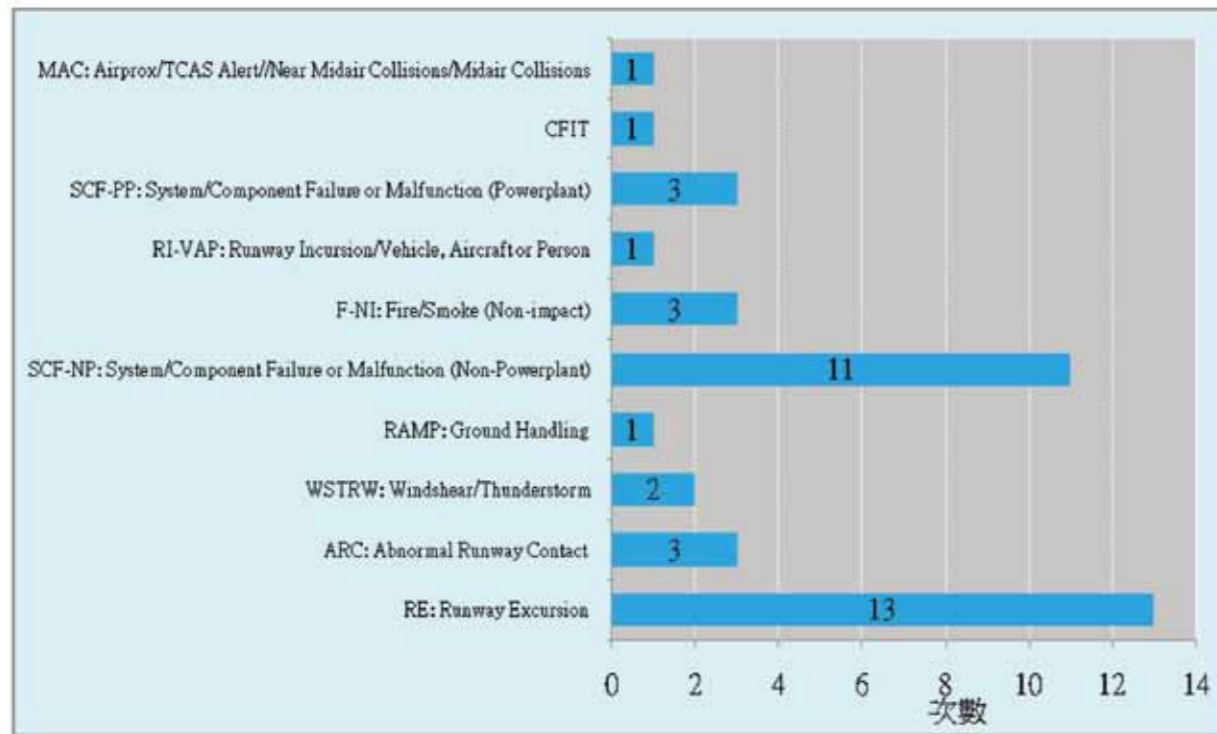
圖 3-4 2006 至 2015 年我國籍民用航空運輸業定翼機飛航事故分類

參照國際民航組織（ICAO）對飛航事故之分類，2006 年至 2015 年我國籍民用航空運輸業定翼機之飛航事故中，衝出 / 偏出跑道發生 13 件最多，非發動機之飛機系統失效或故障發生 11 件次之，詳如圖 3-4。

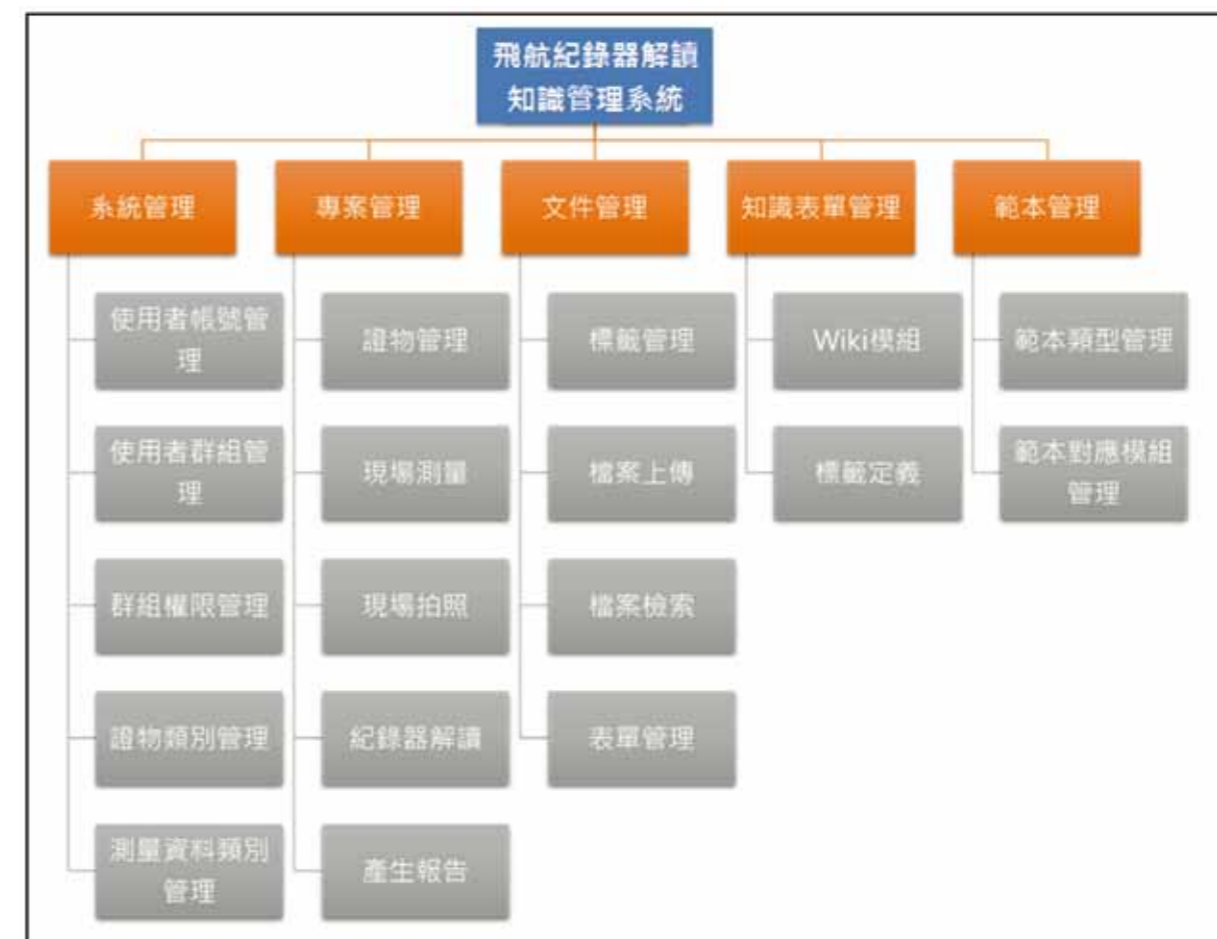
圖 4-2 飛航紀錄器解讀知識管理系統架構

飛航紀錄器解讀知識管理系統之設計架構如圖 4-2 所示，調查實驗室人員可使用此系統進行事故現場、飛航紀錄器解讀、報告撰寫及維基 (wiki) 百科撰寫等作業。該系統預計於 106 年初完成建置，預計將既有調查案件資料輸入至系統中，逐步建立歷史資料，初步可精簡現場作業及飛航紀錄器解讀之紙本作業方式，目標為紀錄資料、查詢資料、分享資訊進而創造知識。

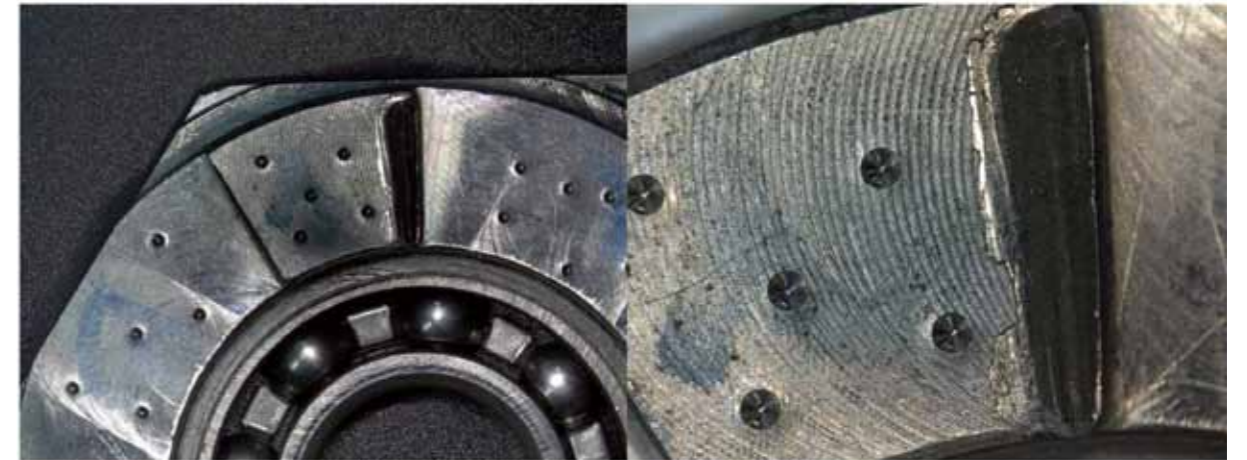
圖 4-4 破損零組件放大顯微照片

飛航事故發生後，損壞之零組件通常呈現大變形或斷裂之特徵，調查員可經由巨觀觀察及照相、破壞面觀察等，初步研判材料破壞模式。本會過去已建置 Keyence 3D 立體顯微系統，該系統使用步進馬達改變顯微鏡聚焦位置，依照不同焦距拍攝多組顯微照片，搭配 3D 立體處理軟體，可將多張顯微照片之清楚區域套疊。

圖 4-4 為某起飛航事故破損零組件之顯微照片，左圖為放大 10 倍，右圖為放大 30 倍。近年來該立體顯微系統已充分運用於破損零組件之巨觀觀察，輔助研判飛航事故之可能肇因，成效卓著。

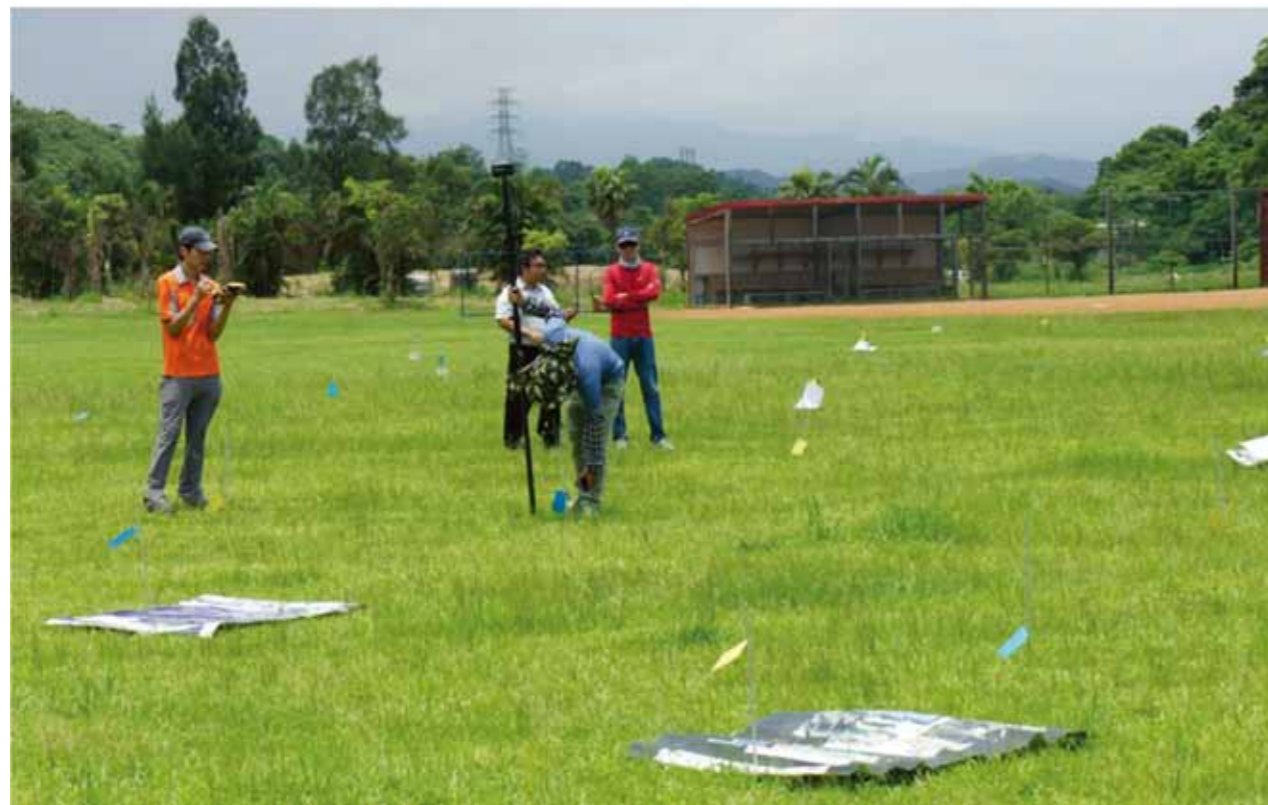
圖 5-1 新式測繪裝備之整合與應用訓練 (GPS 量測部分)

本訓練總計完成 1 平方公里之無人駕駛航空器系統 (unmanned aircraft systems, 簡稱 UAS) 航拍作業，並產製高解析度航拍圖及立體地表模型，其中以暖暖運動公園慢壘場為熱區，佈置 120 個測量點，參訓人員透過光達及 RTK 高精度即時衛星定位儀，完成熱區之掃描及定位測量作業，套疊於 UAS 航拍圖。並於殘骸存放區使用光達及手持 3D 掃描儀進行殘骸外部及內部掃描，取得殘骸完整圖 3D 模型如圖 5-2 所示。最後 1 日之室內課程，則將所有室外測量所得資料整合於專案平台上，使參訓人員能快速檢視所有成果。

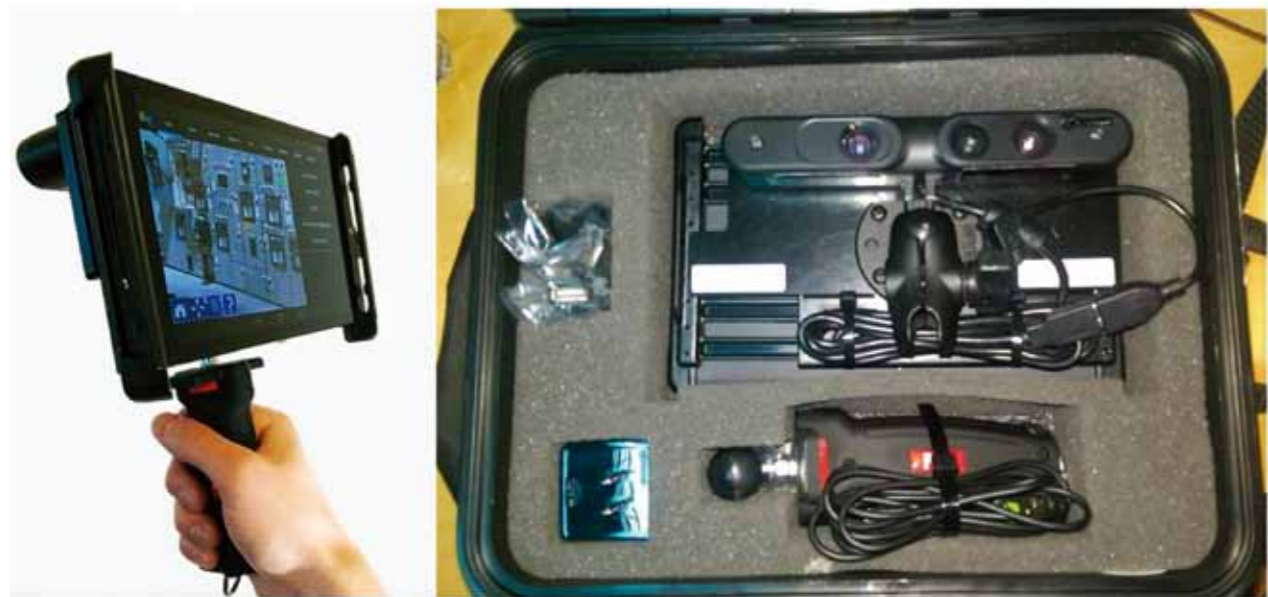
圖 5-2 新式測繪裝備之整合與應用訓練 (手持式 3D 掃描儀部分)

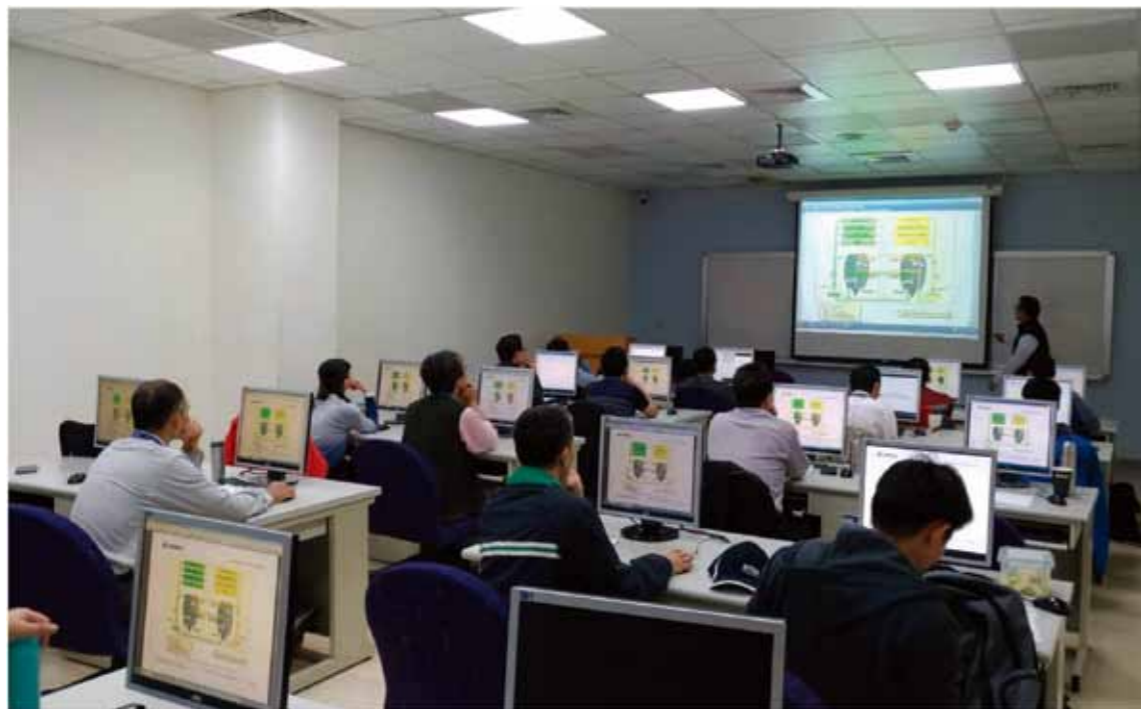
圖 5-8 調查人員年度複訓上課情形

本年度調查人員年度複訓主題為空中巴士 A350 型機之機種簡介訓練，由中華航空公司機務訓練中心指派專任教師任教，課程內容涵蓋機體、系統、航電及發動機等，並規劃實機觀摩，使本會調查人員深入該型機系統及運作程序。
