國家運輸安全調查委員會
中華民國 109 年度工作報告

國 家 運 輸 安 全 調 查 委 員 會
Taiwan Transportation Safety Board

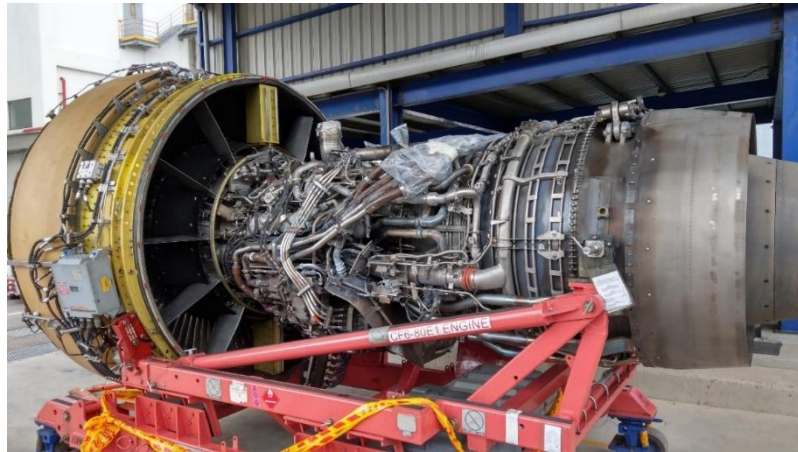
圖 2.1.1-1 1 號發動機外觀照片

民國 108 年 5 月 30 日，中華航空公司一架 A330-302 型客機，航班編號 CI922，國籍標誌及登記號碼 B-18352，於爬升階段一號發動機發生失火警告案。當日臺北時間 08:36 時，該機自香港國際機場起飛預計前往桃園國際機場，於爬升階段至飛航高度 25,000 呎時，一號發動機發生異常震動，組員收油門後出現一號發動機滑油量低 (ENG1 OIL QTY LOW) 警告與一號發動機火警告訊息，飛航組員依程序執行一號發動機空中關車，並擊發滅火瓶後返航，同時向航管宣告遇險情況 (Mayday)，航機於 09:31 安降香港國際機場。

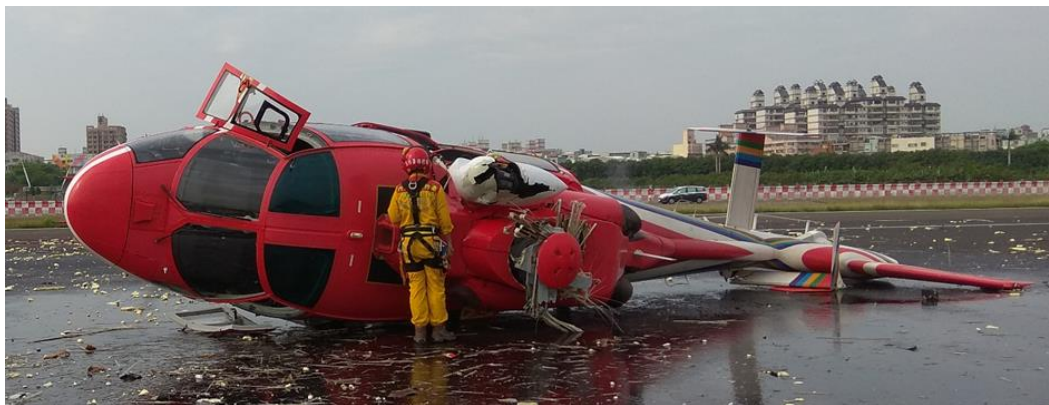
圖 2.1.1-2 NA103 事故機於現場照片

民國 109 年 4 月 7 日，內政部空中勤務總隊（以下簡稱空勤總隊）第三大隊一架 AS365N2 型直升機，編號 NA-103，使用高雄機場 09 跑道，於進場時執行模擬尾旋翼失效程序，機上載有正駕駛、副駕駛、機工長各 1 名，共勤人員 2 名，共計 5 名。該機約 1530 時進入跑道後、低空通過時右偏失控，主旋翼觸地，左傾翻覆停止於跑道上，主旋翼撞毀，航機受損，人員未受傷。

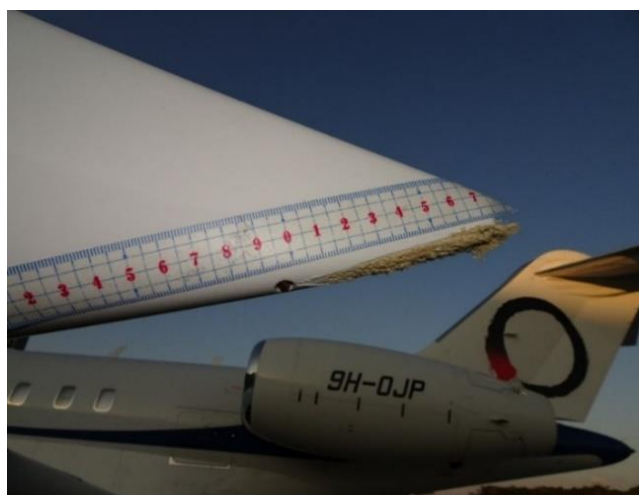
圖 2.1.1-4 EAU52P 事故航機照片

民國 109 年 12 月 30 日，Elitavia Malta 公司一架龐巴迪 Global 6000 型客機，國籍標誌及登記號碼 9H-OJP，航班編號 EAU52P，自韓國仁川國際機場出發，飛渡至臺中清泉崗國際機場，機上載有正駕駛員、副駕駛員、客艙組員各 1 名。臺北時間 1038 時於清泉崗機場著陸時，飛機左右機翼接觸跑道表面，造成左右翼板、翼尖和副翼損壞。機上人員均安。

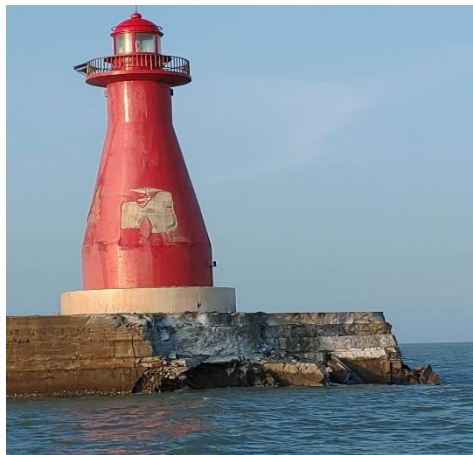
圖 2.1.2-5 NANCY 擦撞外堤照片

民國 108 年 11 月 6 日 0318 時巴拿馬籍貨輪 NANCY 駛出臺中港，在防波堤內下領港後，船長開船擦撞南外堤。

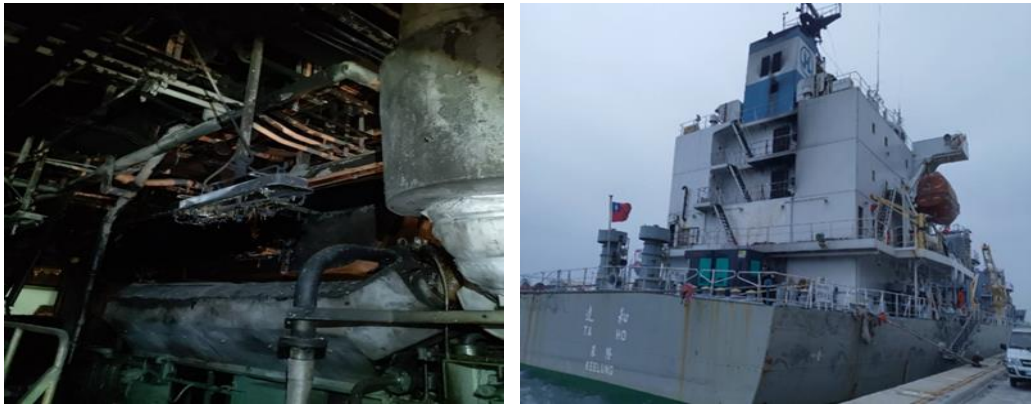
圖 2.1.2-13、圖 2.1.2-14 達和輪貨船照片

民國 109 年 2 月 24 日，基隆籍「達和輪」貨船於 20 時 14 分在桃園縣觀音外海因機艙失火致失去動力漂流，於 2 月 27 日由拖船拖回臺中港靠泊，「達和輪」引擎實質損壞，無人員傷亡，無漏油情形。

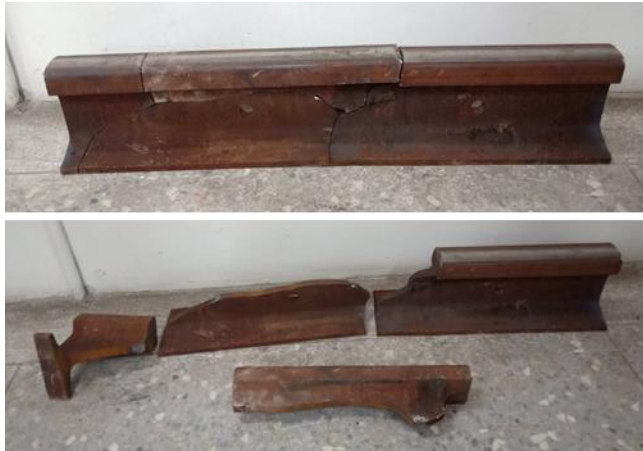
機員於行經西正線 K204+295（查該路段為半徑 650 公尺之曲線段）時，發現重大撞擊異音，群呼通報後，經成功站派員路線巡視，確認為西正線內軌斷裂。

圖 2.1.3-5 內軌斷裂照片

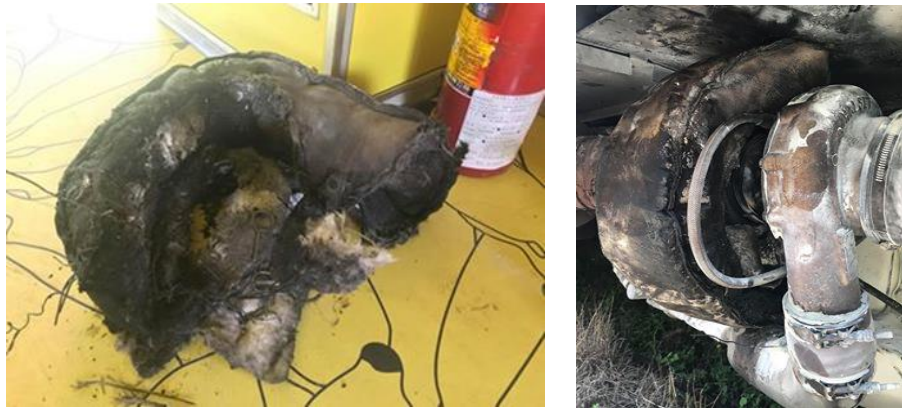
民國 109 年 6 月 1 日 1610 時，臺灣鐵路管理局第 2721 次區間車行駛於源泉站至濁水站間（集集線），該車司機員發現駕駛台機油壓力燈熄滅，隨即停車，下車檢查發現第一節車廂底部（渦輪增壓器護罩）失火，立即以乾粉滅火器進行滅火作業。車長疏散車上乘客並通報濁水站，該事故無人員傷亡。

圖 2.1.3-6 0601 臺鐵第 2721 次車濁水站重大鐵道事故照片

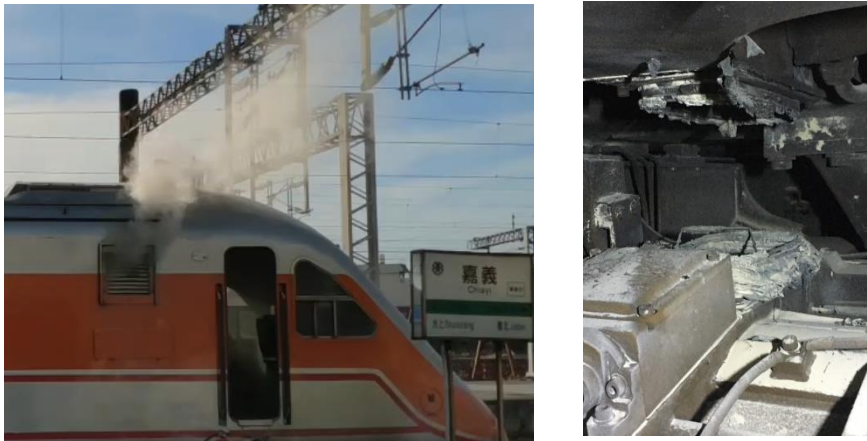
民國 109 年 6 月 25 日臺灣鐵路管理局第 125 次車自強號南下列車，1547 時於彰化站開車，目的地為屏東。發車後，車站運轉員發現後部機車 E1038 號車下有異音及燒焦味並通報司機員。抵達員林站時，司機員進行全列車緊急緊軔後再鬆軔；抵達斗六站時，司機員將後部機車轉向架隔離；抵達嘉義站時，後部機車冒出大量濃煙，嘉義站及消防隊人員以乾粉滅火器噴灑後濃煙消散，該事故無人員傷亡。

圖 2.1.3-8 0625 臺鐵第 125 次車嘉義站重大鐵道事故照片

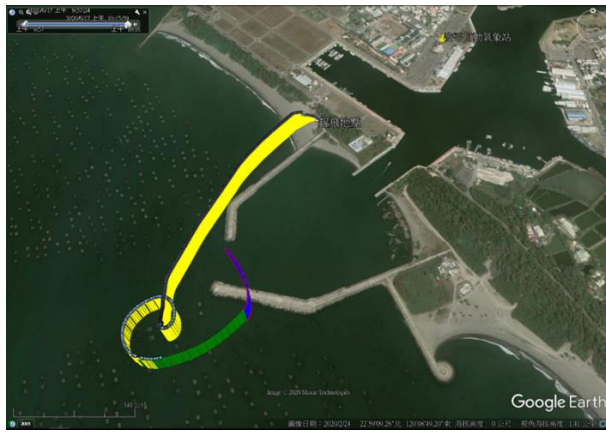
圖 2.2.1-6 B-AAA01403 起飛地點及飛航軌跡

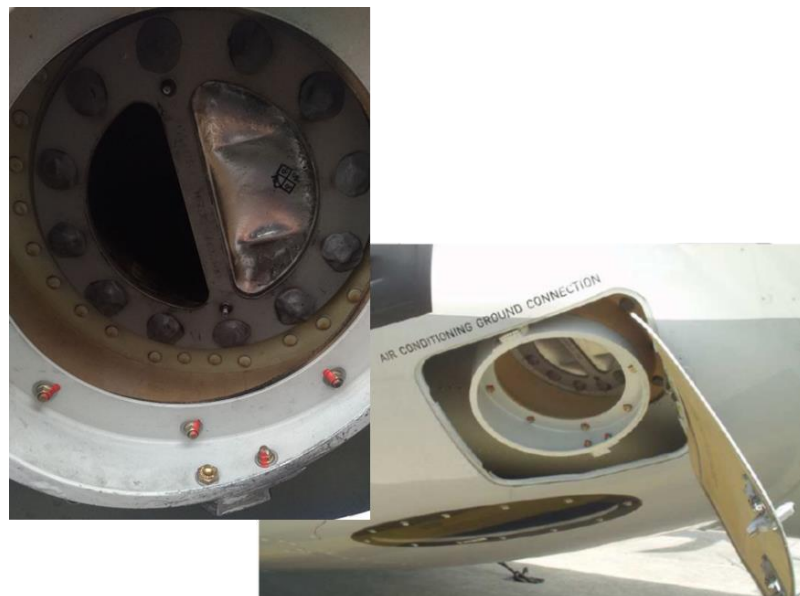
圖 2.2.1-8 ATR-72 型機空調地面連接單向閥外觀及失效位置

事故機自高雄機場起飛前，空調地面連接單向閥可能已經故障無法維持在全關閉位置，使航機加壓艙內與艙外大氣環境連通，航機自巡航高度下降過程中，客艙加壓系統受到當時飛行高度、空調系統進氣量下降及單向閥未關閉的影響，無法建立適當客艙壓力，導致觸發客艙高度過高警告。

- (1) 事故航班飛航組員持有民航局頒發之有效航空人員檢定證與體檢證，飛航資格符合民航局與華信航空要求，訓練與考驗紀錄中查無與本案有關之異常發現。無證據顯示於本次事故中有足以影響飛航組員操作表現之酒精因素。
- (2) 事故機之適航與維護符合民航局及華信航空相關規範，本案除空調地面連接單向閥發生故障外，其他航機系統及發動機均無異常。

- (3) 修訂 ATR72-600 機型之 Pre-flight、Transit 及 Daily check 工單，若當班次飛機有使用外接冷氣車，當外接冷氣車撤離後，機務人員應確認 Air conditioning ground check valve 位置。
- (4) 本次事件飛機（B-16851）及其餘四架飛機（B-16852～B-16856）已於事件發生後更換為新型 Air conditioning ground check valve，避免 check valve fail in open 情況發生。
- (5) 於 ATR72-600 機型飛機維護計畫（AMP）之 A check 項目增訂 Air conditioning ground check valve 檢查工項。
- (6) 針對品質程序 QP-MP-03「修護手冊、AD 及修護通告管理作業程序」增訂工程師評估 TPS 等修護通告之詳細作業程序，將 TPS 納入工程師須正式評估之修護通告；於 108 年 8 月 30 日完成所有 TPS 之評估，後續每月至 ATR 網站下載新發布之 TPS 進行評估。

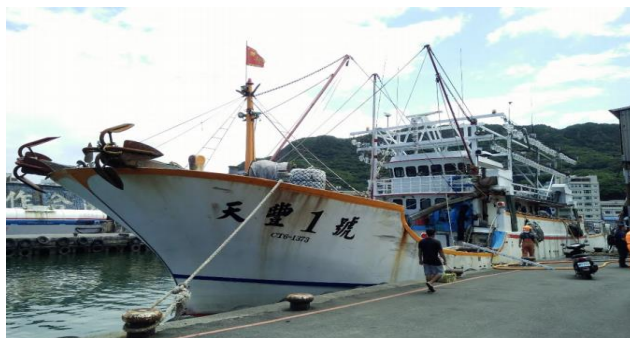
天豐 1 號漁船因燃油管路洩漏，揮發油氣遇高溫引燃導致火災。船東受困於機艙時受傷，送醫不治，本案無系統與組織之安全議題。故無分析及改善建議。

圖 2.2.2-1 天豐 1 號漁船消防隊滅火圖

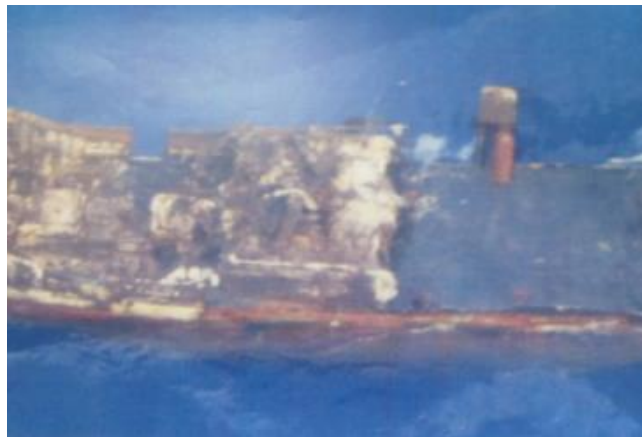
圖 2.2.2-4 順福漁 168 號船身嚴重燒毀

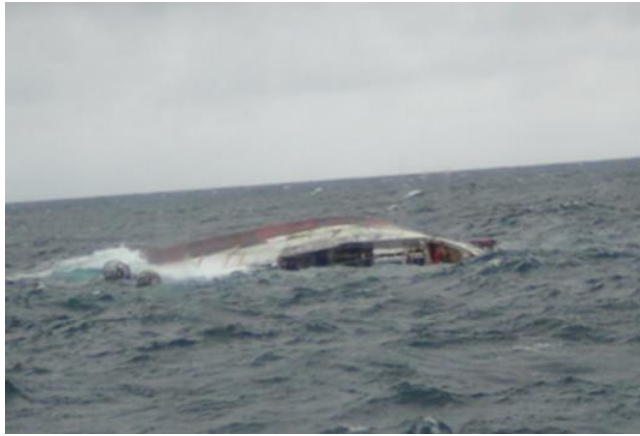
因未注意暗礁位置，導致船舶擱淺後翻覆，並於拖回過程中沉沒，本案無系統及組織性之安全議題，故無分析及改善建議。

圖 2.2.2-5 協建 168 號漁船擱淺後殘骸翻覆情形

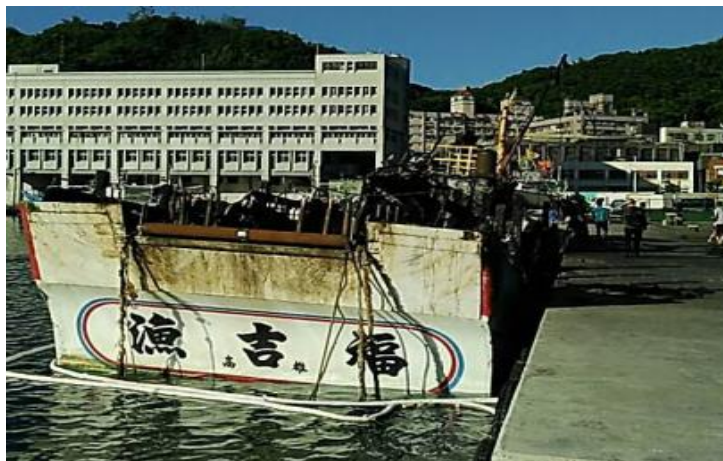
起火原因可能係用電超過負載及電線絕緣不佳導致短路起火，無系統或組織性之安全議題，故無分析及改善建議。

圖 2.2.2-13 漁吉福號漁船燒毀情形

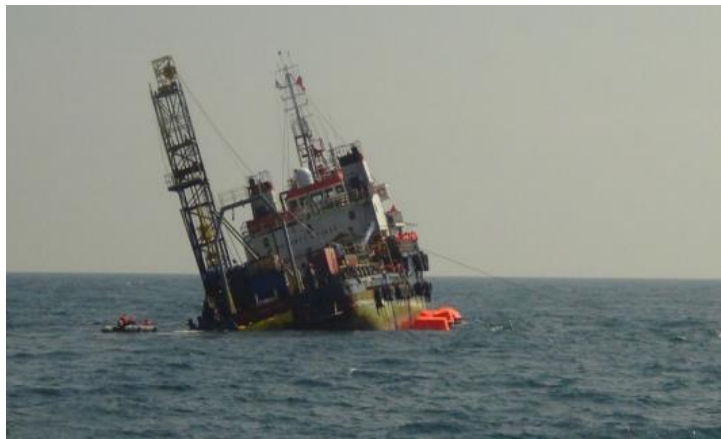
依據 PT. TRIDAYA PATRA MARINE 公司提供鑽探公司進行之調查報告，本次事故因 PRTRA OFFSHORE 工作船執行海床底土鑽探測試，鑽管回收時卡住無法升降；依事故後船舶公司提供資料顯示，鑽管回收時，內部鑽管液可能因負壓力使大量泥沙進入鑽管，導致鑽管卡滯；該鑽探設備係安裝於工作船外舷，上漲的海水導致工作船船身傾斜及甲板進水後棄船。本次事故與船舶運作無關，依船舶公司事故後改進作為已完成改善，因而無相關改善建議。

圖 2.2.2-16 工作船及鑽探設備傾斜狀況

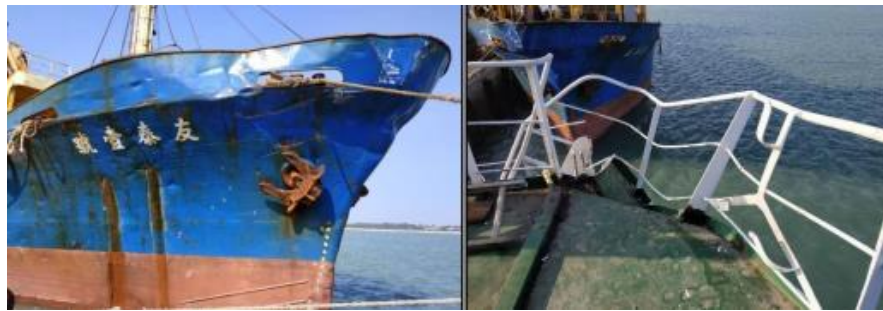
圖 2.2.2-23 友泰 1 號與浯洲寶瓶號受損情形

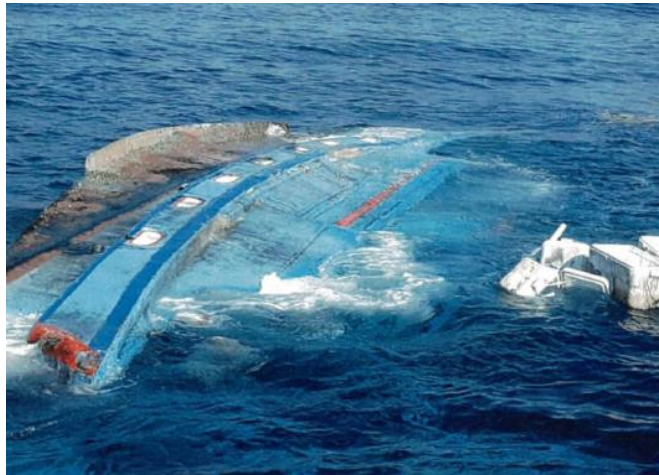
圖 2.2.2-25 新吉發 168 號漁船殘骸

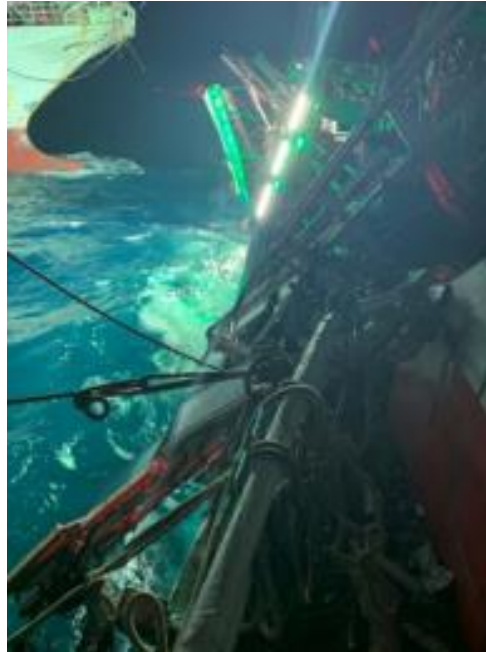
圖 2.2.2-27 瑞盈左舷遭撞擊情形

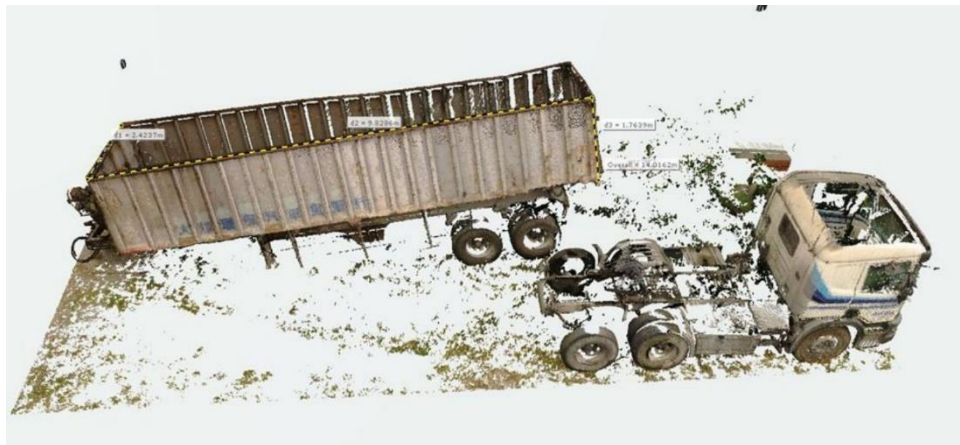
圖 4.4.1-1 以 FARO 進行事故車斗尺寸丈量

FARO 地面光達較適合記錄運輸載具本體，其相對精度約 2 公分的高精度特性亦可用於尺寸的概估與丈量（詳圖 4.4-1）；而涵蓋面積可以更大尺度呈現的 Context Capture 點雲資料處理系統，對現場證物與空間之相對關係及分布，以較全面性的視覺方式還原呈現（詳圖 4.4-2）。兩者在不同的用途及調查階段，FARO 地面光達可產生高精度的三維資料，而 Context Capture 點雲資料處理系統則以視覺化方式呈現事故現場的臨場感，可依工具的特性交互搭配使用。

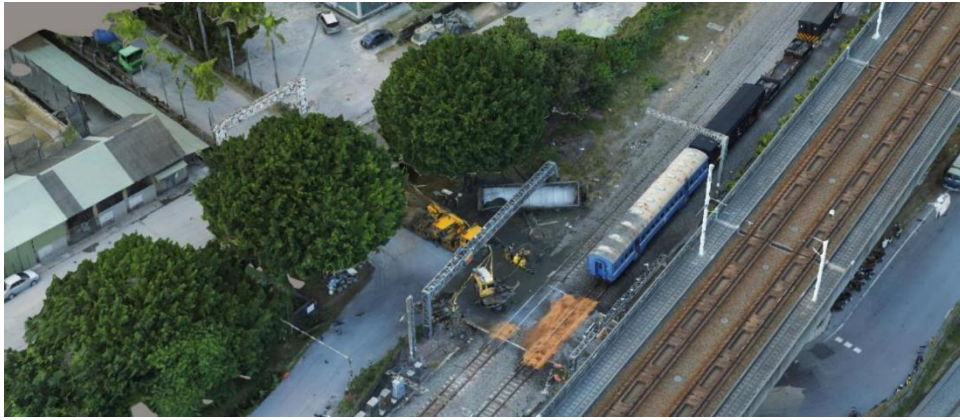
圖 4.4.1-2 以 Context Capture 記錄事故平交道之現場資料

對於狀況較不可控的事故現場，以快速且大範圍的無人機進行偵蒐，可避開地障且不干涉現場消防救援或採證作業，搭配 Context Capture 點雲資料處理系統，可將空拍所取得的地面影像或是地面拍攝的照片，後製產出高還原度的立體現場概況。

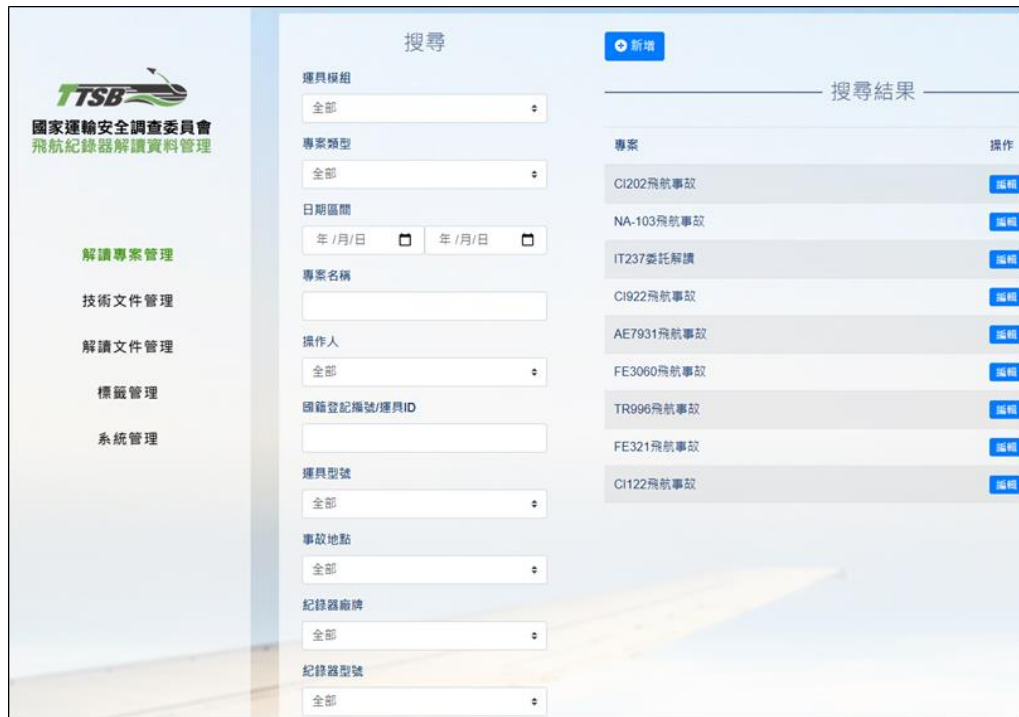
圖 4.4.3-1 飛航紀錄器解讀專案管理

檢視本會現有之飛航紀錄器解讀文件，除包含適用不同解讀平台之文件外，亦包含不同格式（如紙本、電子檔、應用程式等），及因應機型設備韌體不同的版本。為有效管理這些資訊，以便需要時能夠及時且正確的使用，免去搜尋的困擾，本會運輸工程組於 109 年度建置飛航資料分析監控資料庫。該資料庫共分成三大類別，包含（飛航）紀錄器解讀紀錄、設備技術文件管理及國際飛航紀錄器解讀文件共享資料庫。紀錄器解讀紀錄將本會過去 20 多年來之解讀紙本紀錄電子化，以利未來統計及搜尋，並可支援改制為運安會後納入不同模組運具之紀錄裝置解讀紀錄所需；設備技術文件管理包含紀錄器、解讀裝備之技術手冊與操作程序；國際飛航紀錄器解讀文件共享資料庫則依據航空器製造商、發動機製造商與紀錄器製造商，將本會現有之不同版期解讀文件進行系統化管理與收存，達到安全、可靠與便利使用的目標。此資料庫未來亦將與東亞地區國家事故調查單位合作，以解讀文件共享的目的，達成事故初期快速比對飛航資料，提升調查效率的目的，並提供參與共享計畫的國家彼此技術交流的機會。

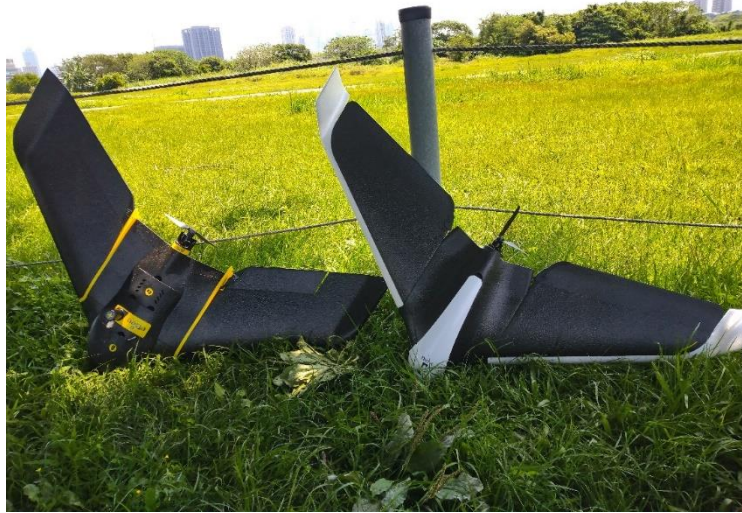
圖 4.4.6-1 eBee plus 無人機(左)及練習機(右)

為滿足本會多模組大型運輸事故現場量測作業需要、提升事故現場殘骸分布定位作業效率、快速收集大範圍地面影像跡證並簡化作業人力需求，109 年度購置大範圍事故現場快速空偵設備，以充實本會大範圍無人機作業能量。該設備為瑞士 Sensefly 公司生產之 eBee plus 定翼型無人機系統（圖 4.4-10 左），載具最大起飛重量 1.1 公斤，於無需限制排除之法定飛航高度（離地 120 公尺以下），可以單顆電池之電量於 50 分鐘內完成涵蓋 80 公頃大範圍任務區之可見光相片拍攝作業。操作該系統需具備定翼型無人機操作經驗及資格，為熟悉相關飛行特性，相關人員亦先以消費級定翼型無人機（圖 4.4-10 右）做為熟悉訓練之用，目前運輸工程組經過訓練並取得民航局操作證之定翼型無人機合格操作人員計 2 員，經原廠講習及模擬訓練後，於 4 月 16 日前往新莊西盛飛行場進行設備飛行測試及測繪成果驗證研究，並於 109 年度陸上事故測繪演練投入運用。

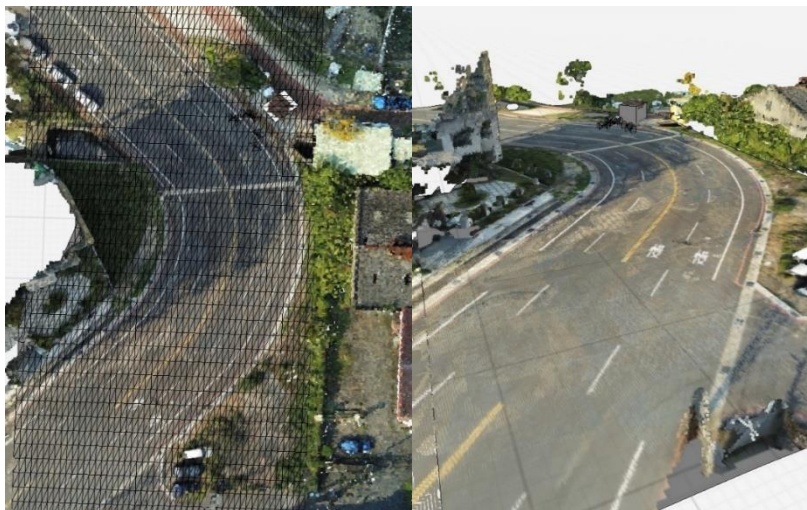
圖 4.4.9-1 事故環境及地形模型

本會於 108 年末採購公路事故模擬軟體，並於 109 年應用於公路事故調查中，使用前述中距離光達 FARO S350 PLUS 三維掃描設備或是無人機空拍建立環境模型，或是匯入其他幾何網格、點雲資料以建立環境地形，根據事故實際資料設定參數來模擬事故發生當下狀況，並可以不同參數設定去模擬不同情況下事故可能發生之情形，另可從不同之視角檢視事故當下發生情況，最後可輸出動畫讓調查人員以更直覺的方式進行調查分析。

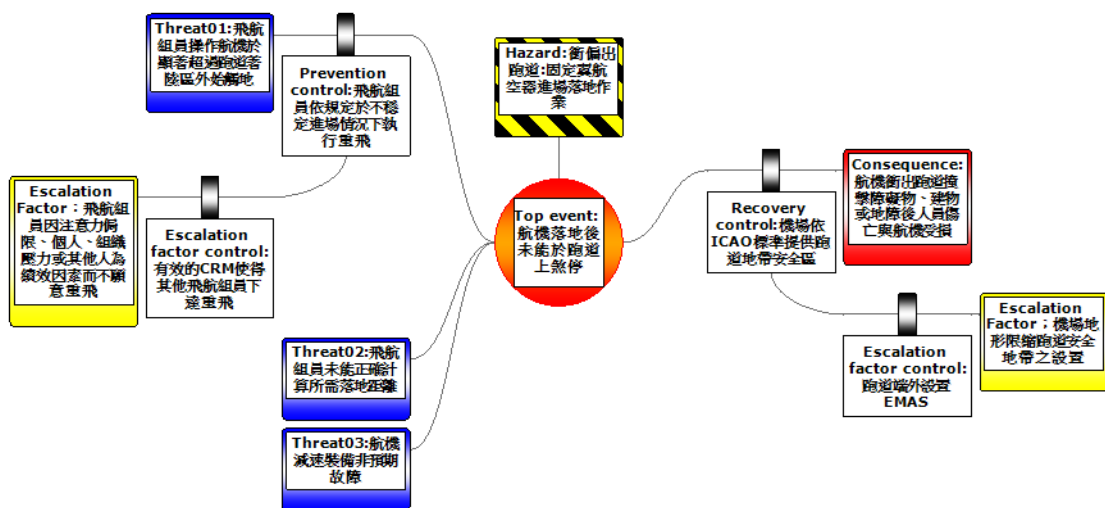
圖 4.6-1 領結分析法(BowTieXP)示意圖

導入主動式安全管理與事故分析方法，領結分析法(BowTieXP)能創建容易理解的視覺化風險評估，獲得國際民航組織(ICAO)、英國民航局(CAA)等機構採用，也適合海事與鐵路等領域。領結分析法包含危害或隱患(hazard)、頂端事件(top event)、威脅(threat)、後果(consequence)、預防性屏障(preventive barrier)、復原屏障(recovery barrier)、事態昇級(escalation factor)與事態昇級屏障(escalation factor barrier)共 8 項要素。運輸安全組導入領結分析法與事故調查軟體(IncidentXP)，於 108 年 11 月進行 6 日訓練，熟悉 8 項要素定義，並分團隊練習使用軟體實作，建立風險矩陣及評估。預計未來應用於航空、水路、鐵道與公路模組安全管理與事故調查分析。
