# 極端氣候天然災變臺鐵之預警機制及處置作為

主講人：營運安全處處長

113年11月22日

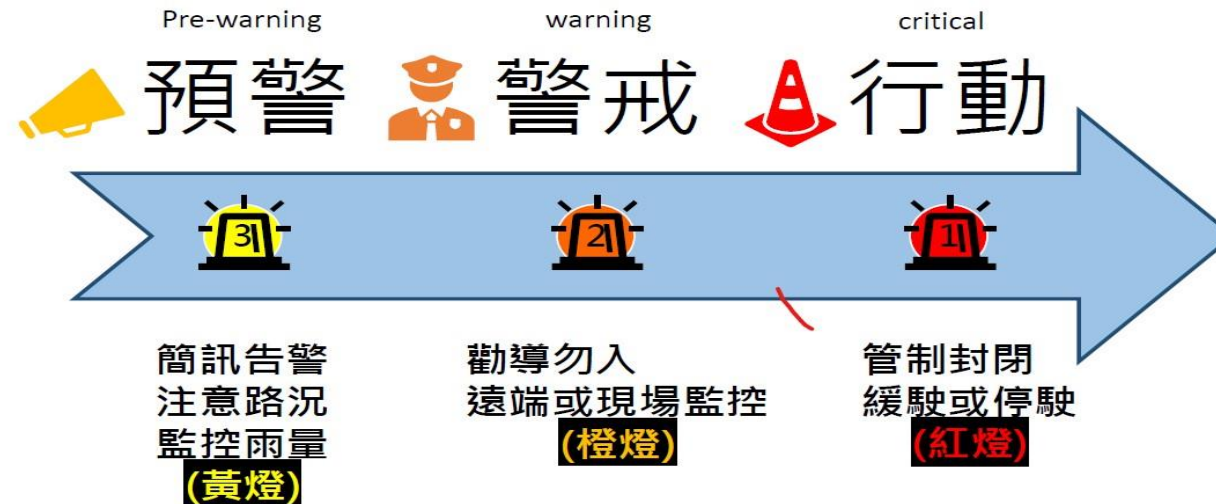
# QPE Plus應變處置

利用警界燈號，建立明確的依循準則。

本公司行控處工務監控臺針對雨量進行24小時監控，若有監控路段及橋樑到達預警、警戒及行動值，將即刻通報現場工務單位進行現地勘驗，達到提前預警之目的，防範災害發生。

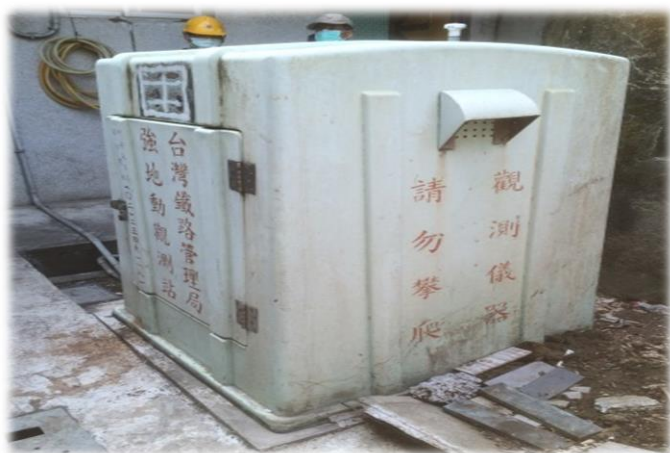
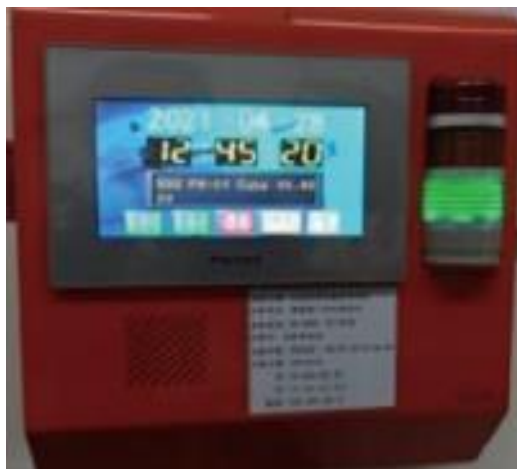
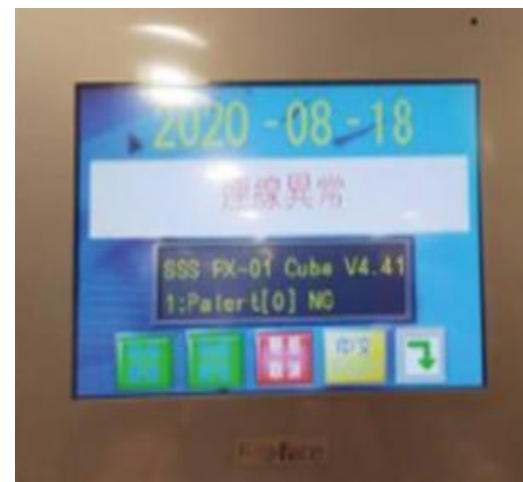
臺鐵公司自民國90年起與中央氣象署合作，並於109年優化地震偵測設備，於環島沿線建置54處**強震觀測站**、70部**震度警報器系統**，及於**行控處**設置**地震速報系統子中心**，加強地震警示與應變能力。

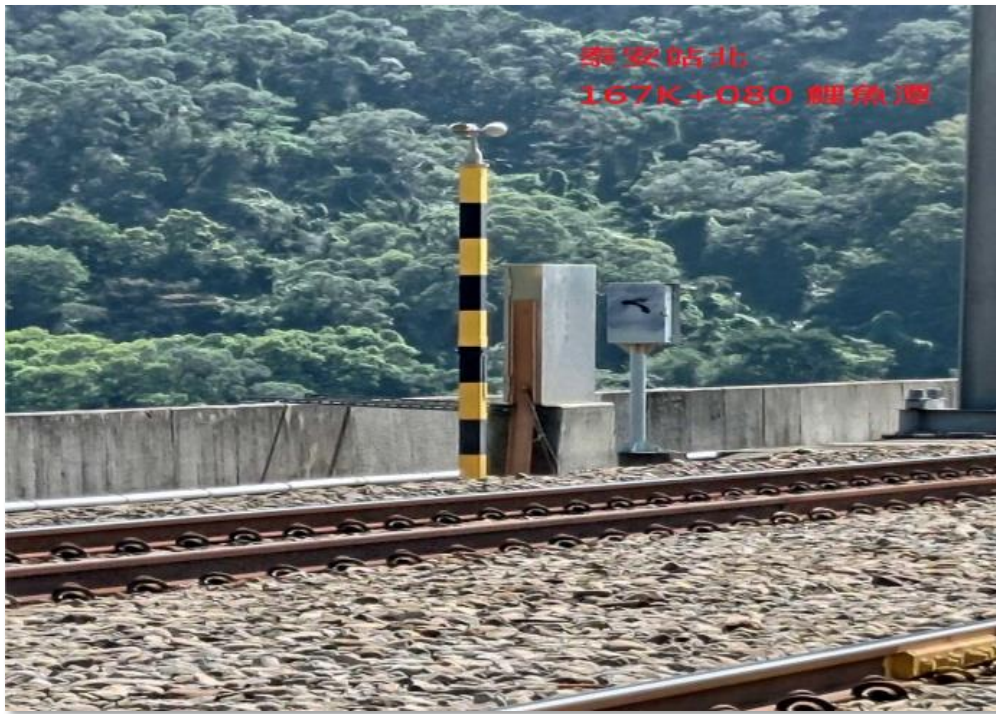
隨時蒐集中央氣象署發布之颱風資訊，俾為防災資訊參考，風速計錄器全線建置計46處，發現風速危及行車時，立即採取停駛措施並將各項資訊傳遞至所屬各相關單位，以維行車安全。

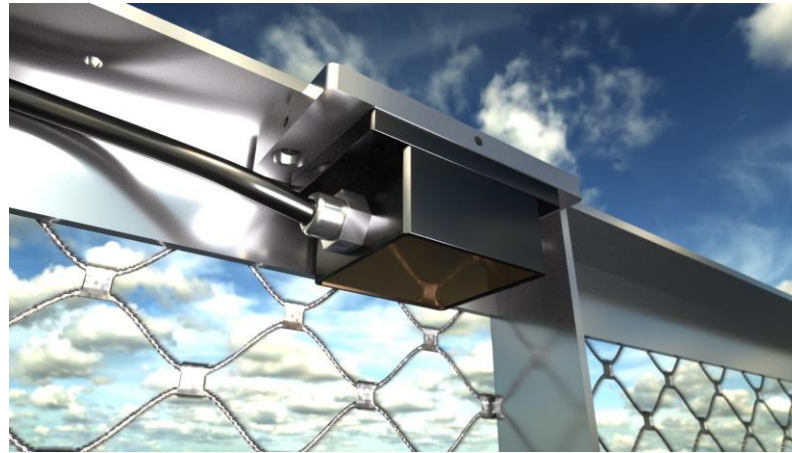
光學/督普勒雷達

遠距離水位與土石流高度偵測

- 1) 已邀請國立高雄科技大學鐵道技術中心提供協助。
- 2) 設計事宜：於6月24日啟動設計事宜，7月7日完成。
- 3) 設備零件：7月8日開始製造，7月14日完成。
- 4) 模組測試：7月14日功能整合測試，於7月22日完成。

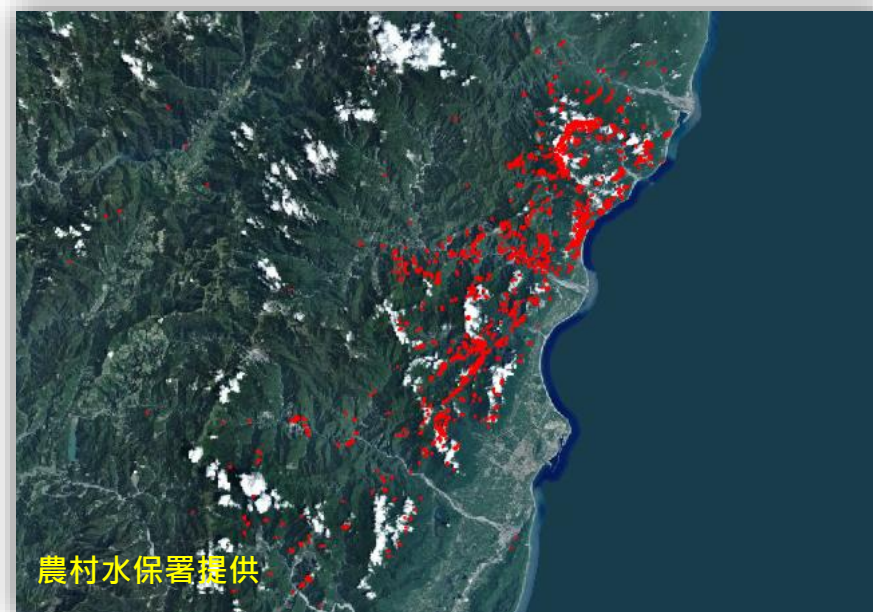
- 提供**6張**針對國有林班地區進行分析資料(含9張災後空拍)，經比對後台鐵北迴線共有**3處邊坡災害**位於和平段、和仁南段、大清水段(共3張資料)範圍內。

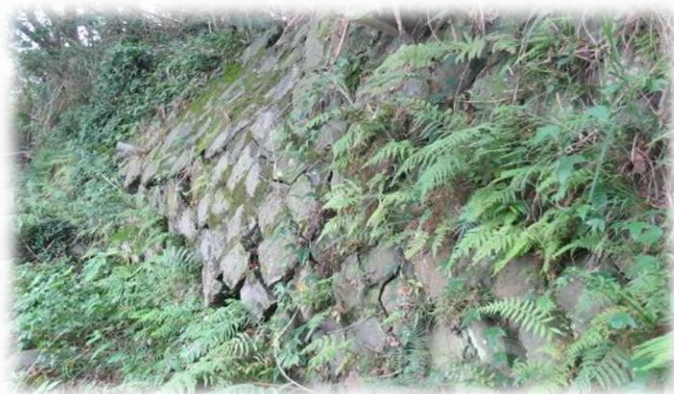
- 一.0403花蓮地震後即委由專業顧問公司透過廣域科技巡檢InSAR、LiDAR技術判讀，已於5月底完成盤查全數邊坡，評估尚無異狀。
- 二.基隆潮境公園邊坡崩坍後，113年6月6日即依據部長指示於1個月內就分級管理之C級邊坡盤查檢討，已請巡查廠商就**290處高潛感因子C級邊坡開始辦理巡查，7月初已完成。**

0704巨大落石造成東  
正線鋼軌斷裂

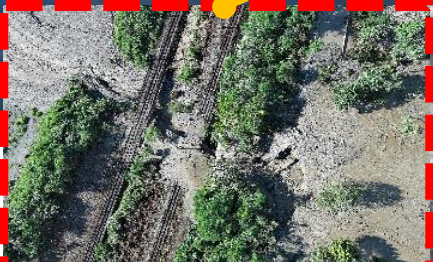
K56+600

(台9線164.2K)

0701土石流溢流掩沒  
軌道致雙線不通

鐵公路致災路段

113年7月1日，臺鐵北迴線K56處，當晚水保署率先預警鐵、公路單位進行戒備，當晚09:21台9線發生土石流，公路局即通報臺鐵，臺鐵該路段西正線立即採取預防性封鎖，採單線運轉，並派員監視，22:24現場人員通報土石流以漫流過K56+500~600，臺鐵立即停駛及緊急防護。

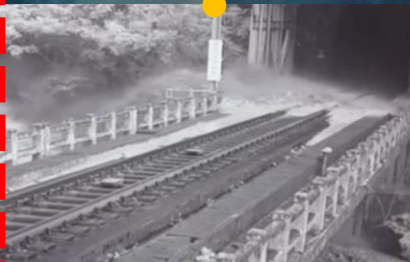
K51+200

0621土石流溢流覆蓋  
軌面，列車撞及出軌

鐵路致災路段

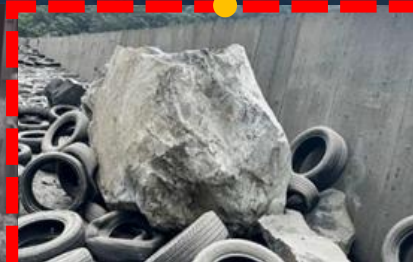
K51+250~K51+535

(台9線158.3K)

0403有大面積落石造  
成部分列車停駛

鐵公路致災路段

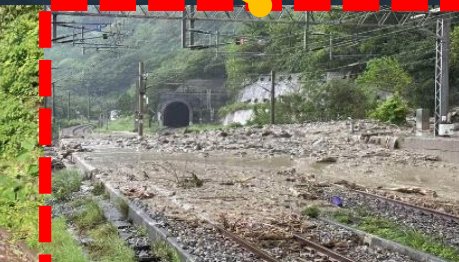
K48+500

(台9丁線65.5K)

0422土石流溢流掩沒  
軌道致雙線不通

鐵公路致災路段

1. 目前已有由公路局提供臺9線(本公司路線K48+500上方公路)之CCTV監視邊坡影像，已連接至臺鐵花蓮工務段值班室，派員24小時監看。
2. 農業部農村發展及水土保持署已於北迴線K48+500處增設即時雨量站，目前雨量站資料自6月12日起，可以使用該署觀測站平台監看，已架接連線至花工段值班室。

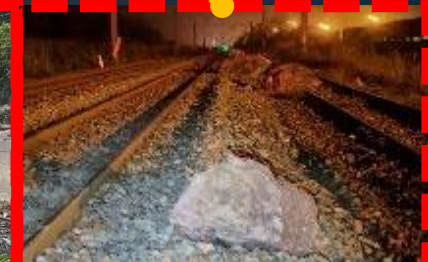
K40+500~K41+600

(台9線147.3K~148.5K)

0410普悠瑪號側邊擦  
撞大塊落石造成出軌

鐵公路致災路段

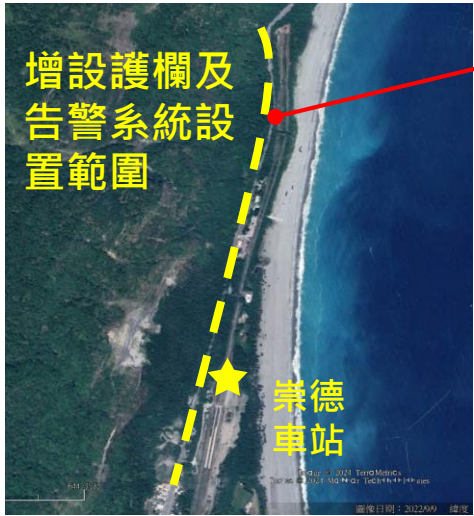
設置長度  
1700公尺

增設強固型  
護欄(含告警)

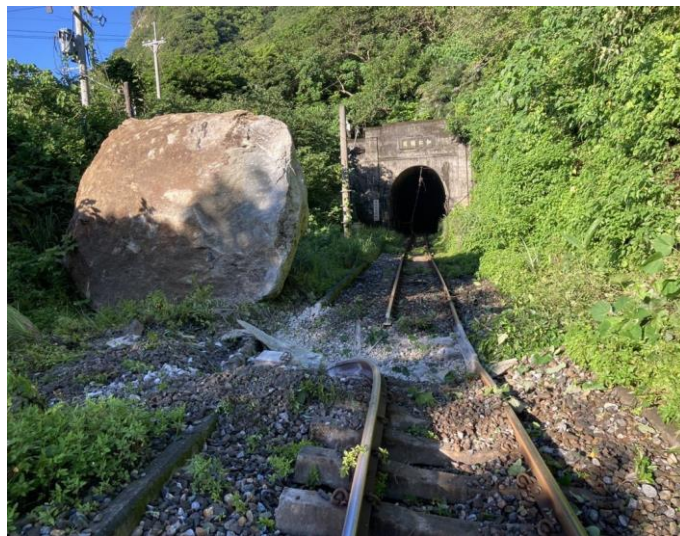
延長設置  
20公尺

原規劃設置至  
K48+730
