# 阿里山林業鐵路 極端氣候下天然災變鐵道預警機制

農業部林業及自然保育署  
阿里山林業鐵路及文化資產管理處  
Alishan Forest Railway and Cultural Heritage Office  
Forestry and Nature Conservation Agency, Ministry of Agriculture

- 01** 阿里山林鐵環境特色簡介
- 02** 近5年天然災變停駛及延宕情形
- 03** 試行之行車預警系統
- 04** 未來改善方向

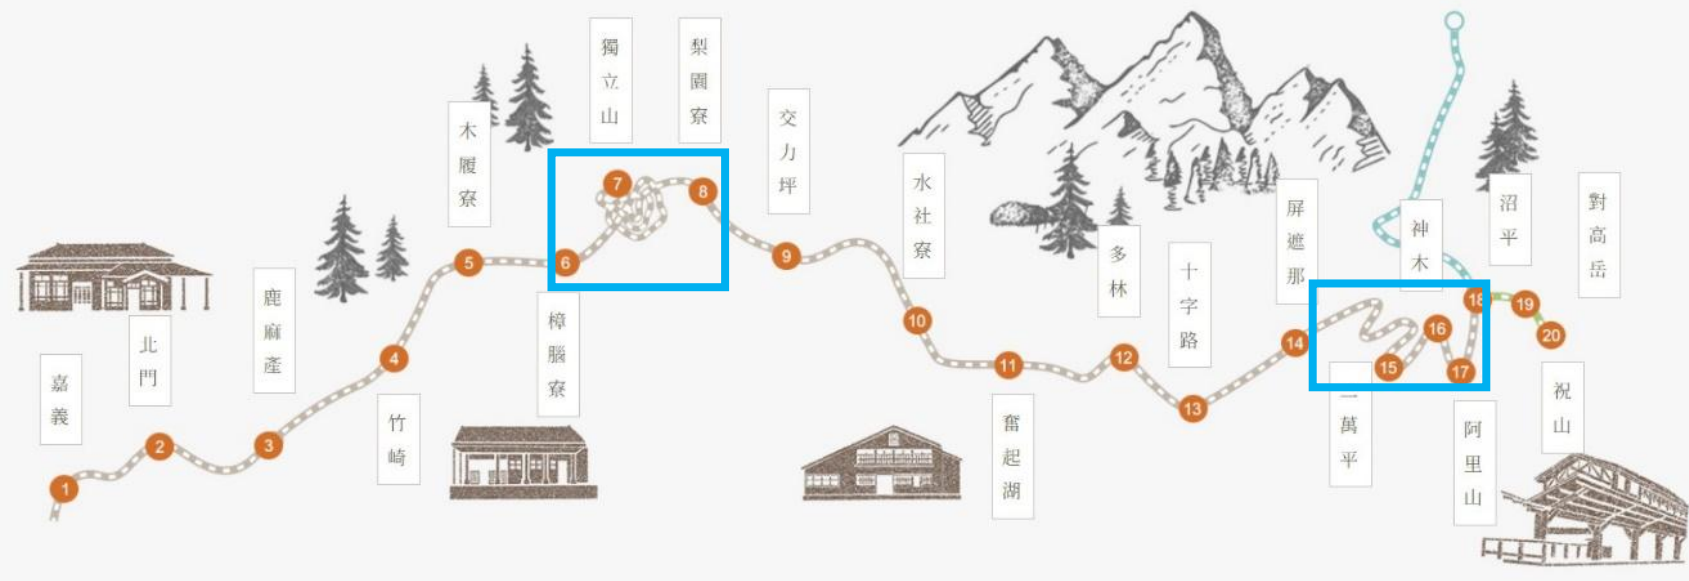
# 阿里山林鐵路線特性

- 高山鐵路除沿途爬坡外，為克服地形障礙，於獨立山以**螺旋式爬昇**，途中經過**8個隧道**，至屏遮那一帶路線開始有許多**急彎**，及阿里山**之字型**路線，該等設計皆是為了讓火車能順利由平地爬昇至海拔**2,216公尺**之阿里山。
- 林鐵跨越嘉義市、嘉義縣梅山鄉、竹崎鄉及阿里山鄉，鄰近地區共計**5條活動斷層**，在過去的災害紀錄中，地震活動頻繁，對林鐵所帶來的災害影響甚大。

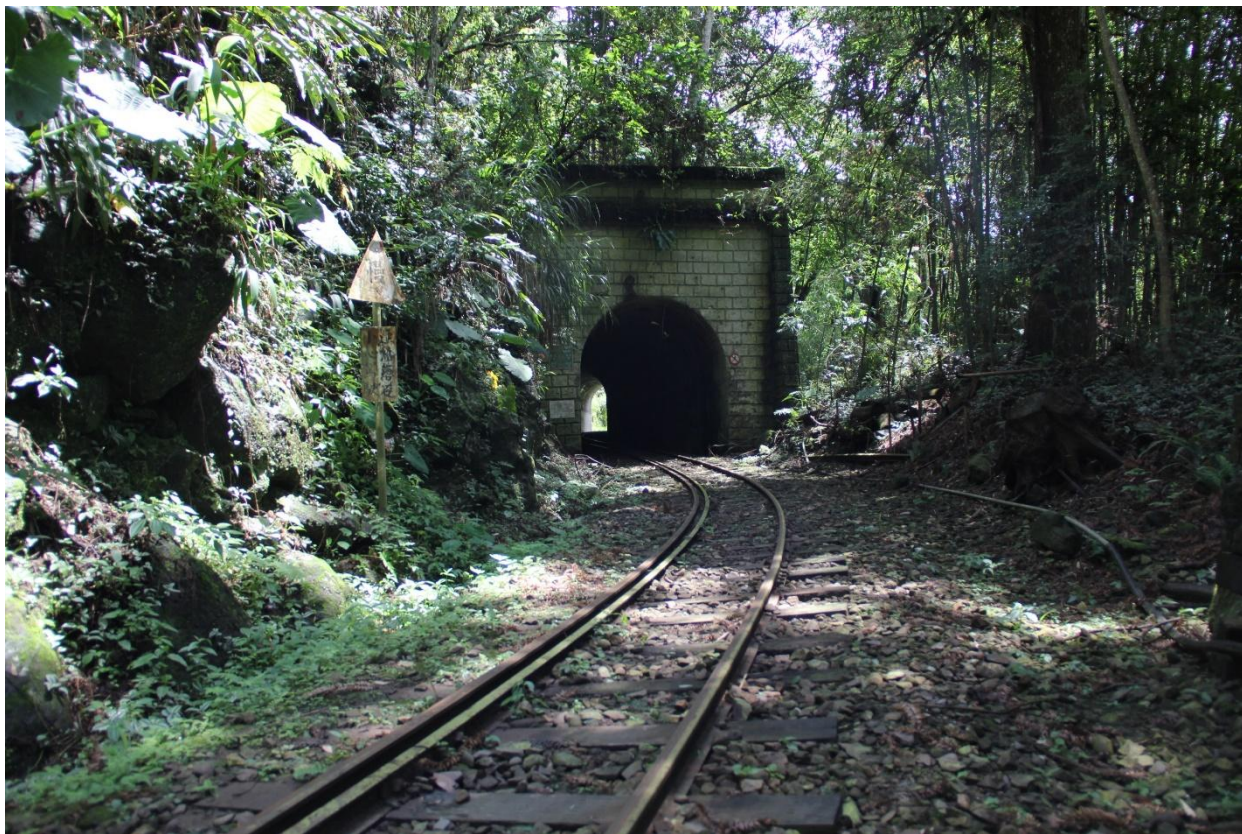
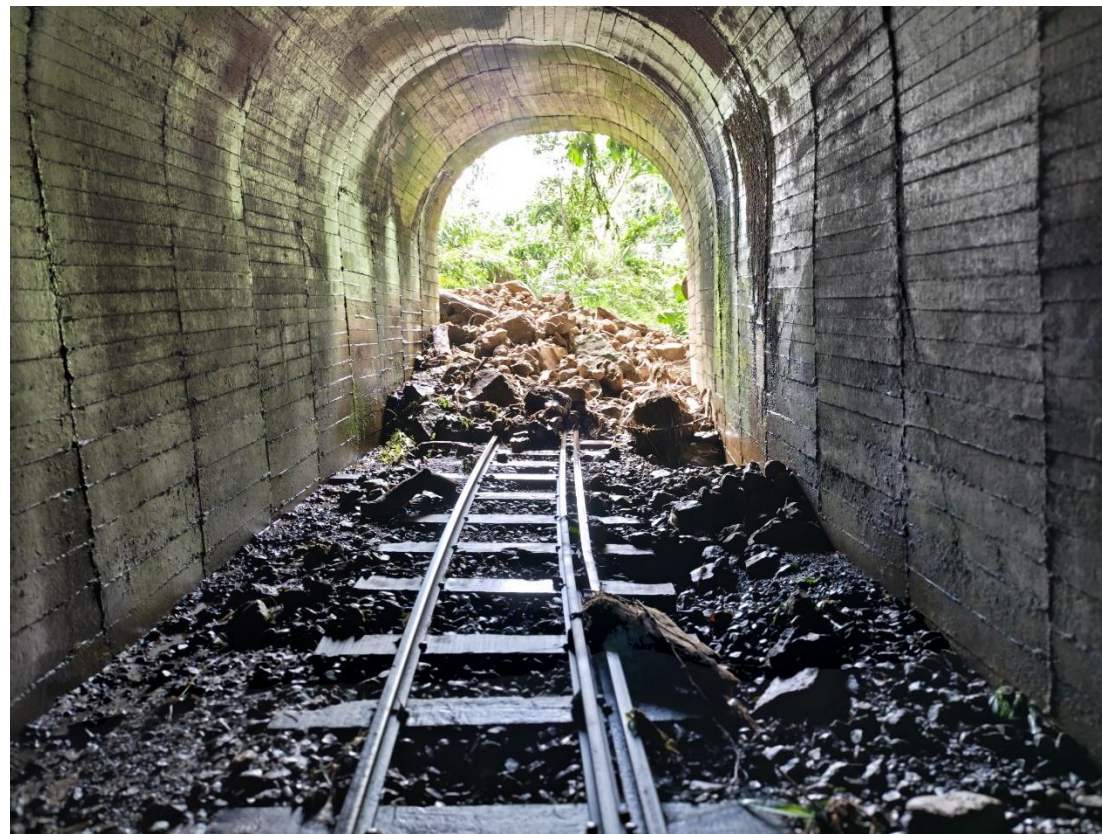
# 阿里山林鐵路線特性

- 位於高山且地形複雜，路線多以彎道及隧道克服地形的限制。
- 路線彎道與隧道進出口對於火車行駛存有視線死角，如遭上邊坡落石或異物入侵軌道時，司機員反應時間相當受限，易造成行駛安全疑慮。

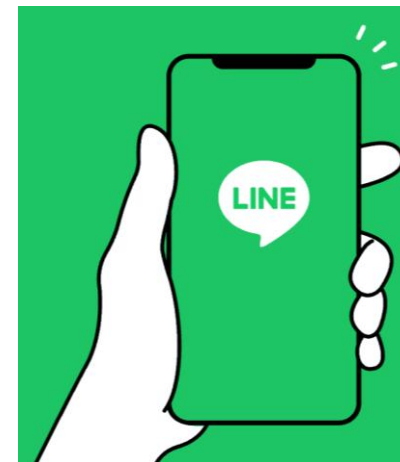
手機通訊軟體

- 透過影像**辨識異物入侵軌道**。
- 以無線傳輸現場**告警牌面及手機通訊軟體**。
- **即時通報**列車司機掌握路況。

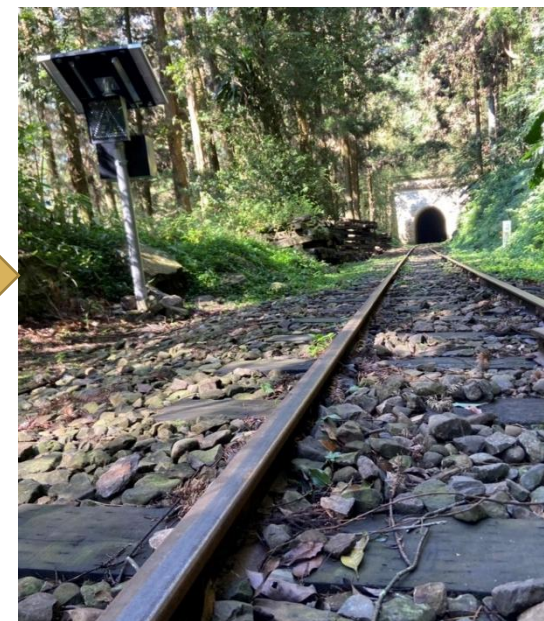
告警牌面

- #29隧道西洞口~#30隧道東洞口。

林鐵里程44K+498~44K+560
