航空器發動機失火調查與 模擬動畫製作

報告人：翟耀文

民國114年12月4日

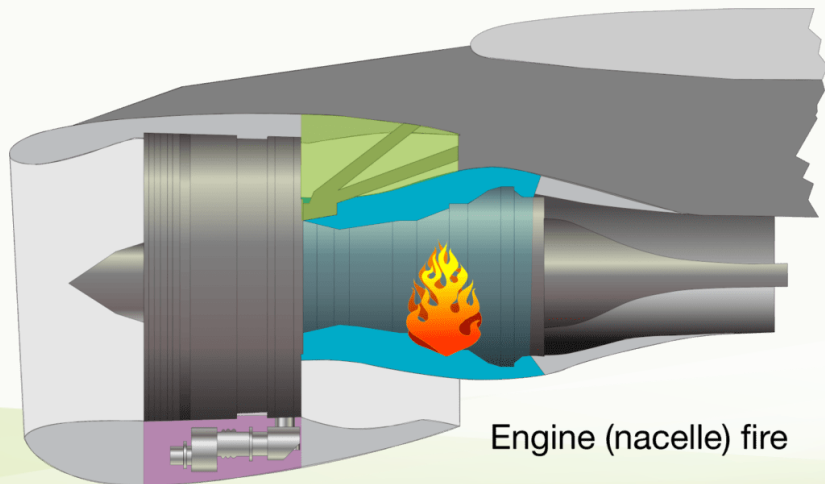
External Fire

- Fuel system
- Lubrication/HYD system
- Electrical system

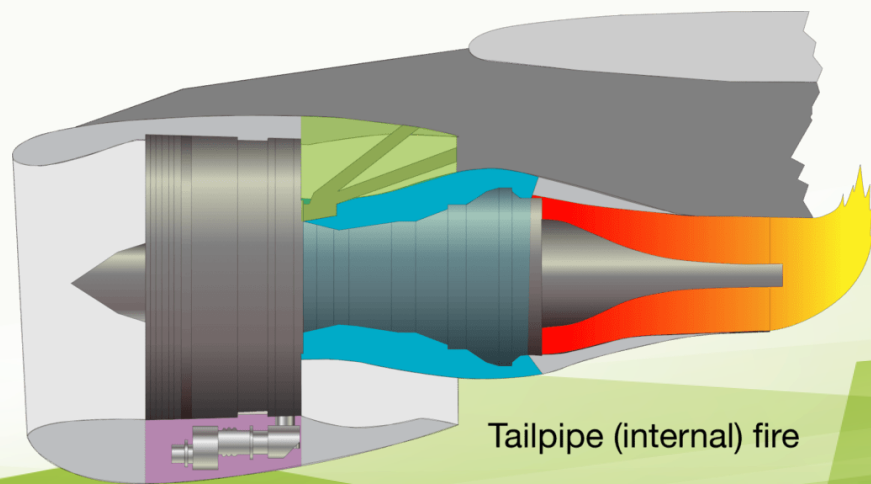
Internal Fire

- Mechanical failure

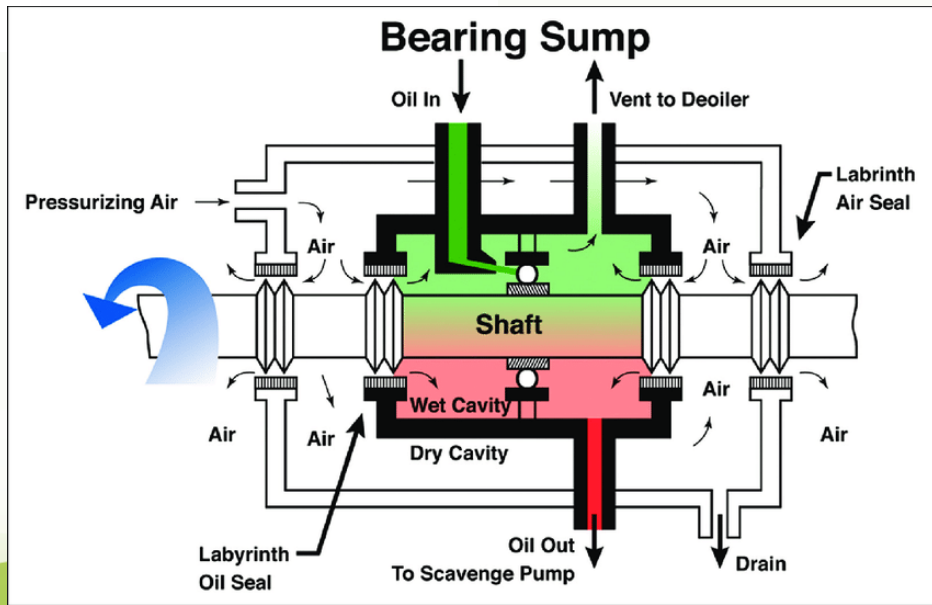
2019年5月30日一架A330-302型客機，自香港國際機場起飛後，於爬升階段時，一號發動機發生異常震動，出現ENG1 OIL QTY LOW與ENG1 FIRE等警告訊息，依程序執行一號發動機空中關車，並擊發滅火瓶後返航，航機於09:31安降香港國際機場。
