行政院飛航安全委員會

中華民國 100 年度工作報告

Aviation Safety Council

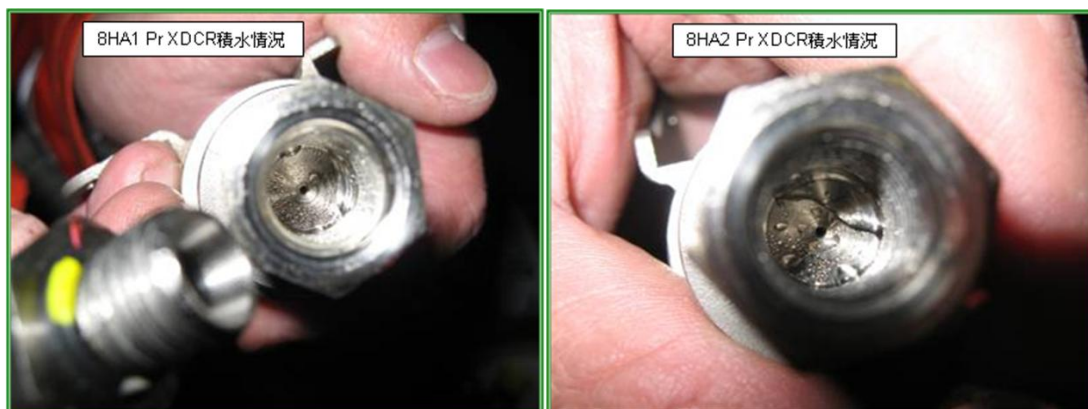
圖 2-1 Pr 感測器內部積水現象

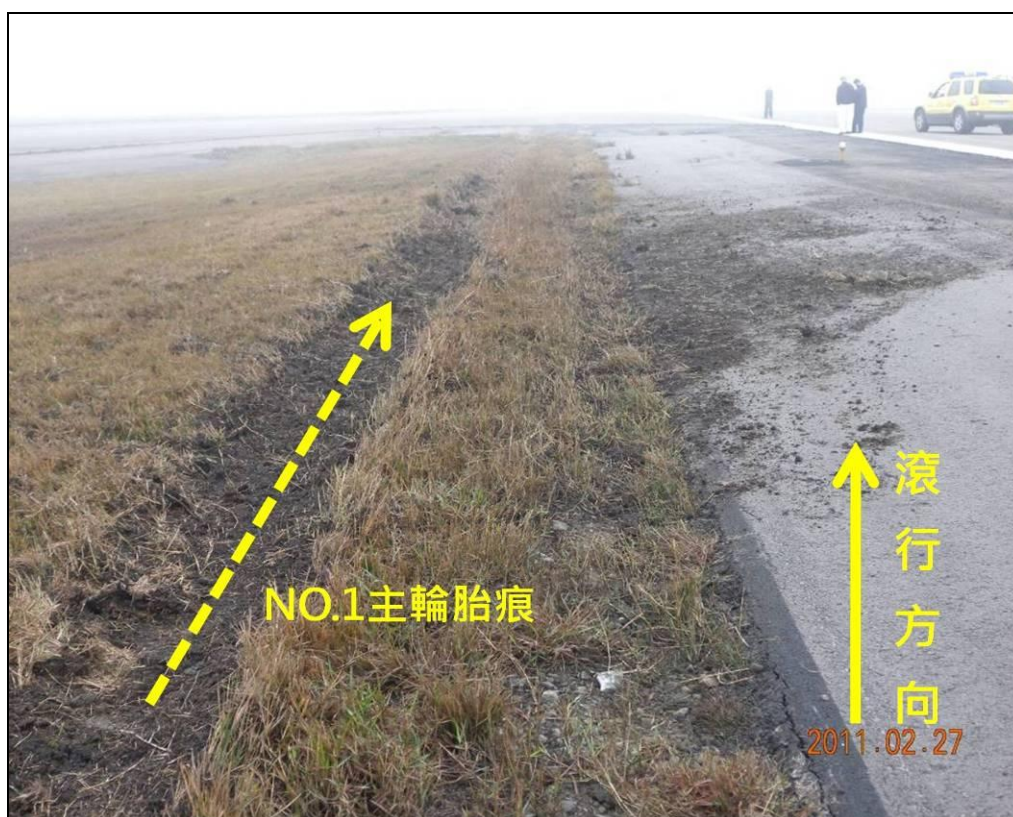
圖 2-2 BR757 班機落地滾行偏出跑道之輪胎痕跡

民國 100 年 2 月 26 日，一架長榮航空公司 A330-200 BR 757 班機，國籍標誌及登記號碼 B-16303，於台北時間約 2130 時由杭州蕭山機場起飛執行載客任務，目的地為桃園國際機場，2249 時，於 06 跑道落地後，飛機左主輪短暫偏離跑道後返回跑道，之後暫時停止於跑道上。經與塔台聯繫後航機滑行至滑行道上進行檢查，航機無損傷；機上人員均安。經檢視跑道，發現 06 跑道距離指示牌 8 千呎至 9 千呎處左側草地有輪胎痕跡，S3 滑行道末端有一盞跑道邊燈脫離基座。

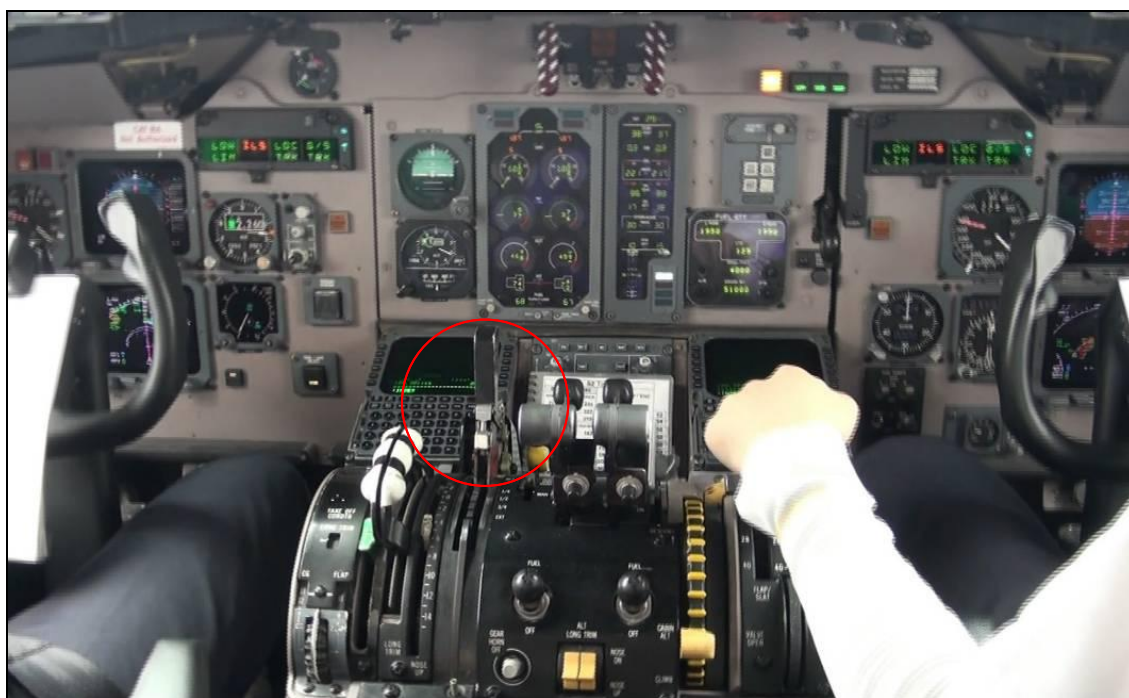
圖 2-3 減速板手柄於備動位置圖

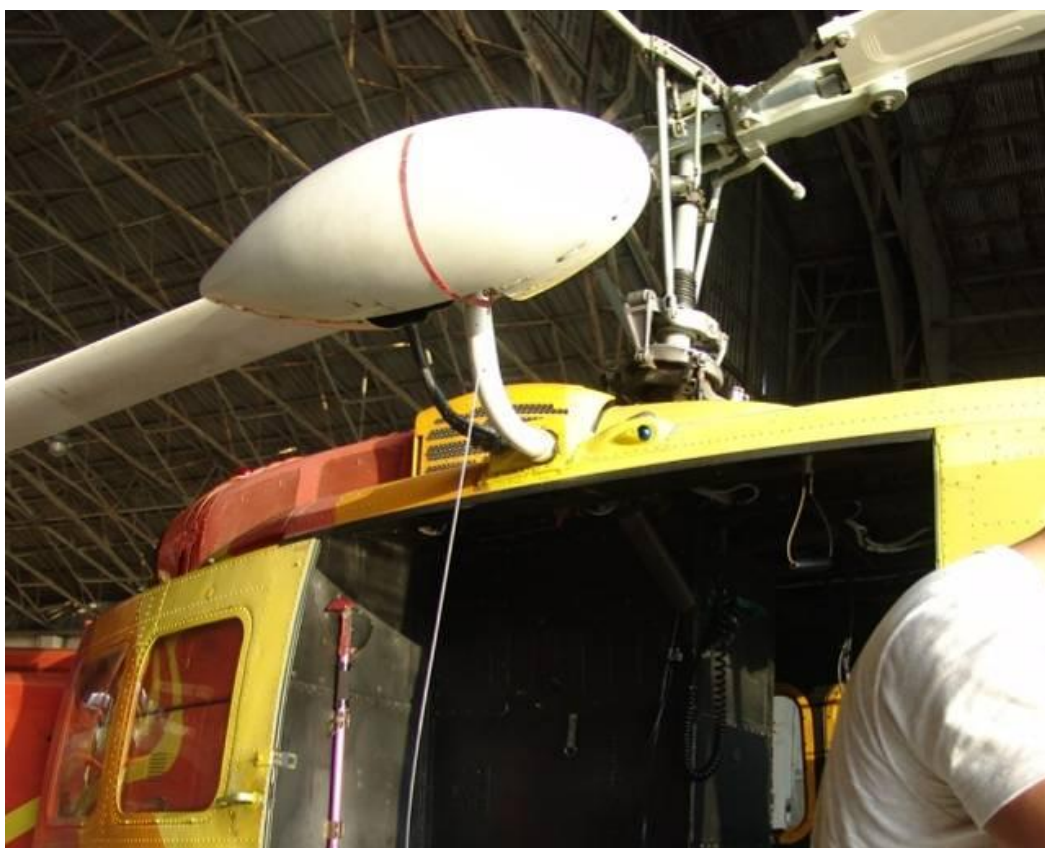
圖 2-4 機外吊掛機具圖

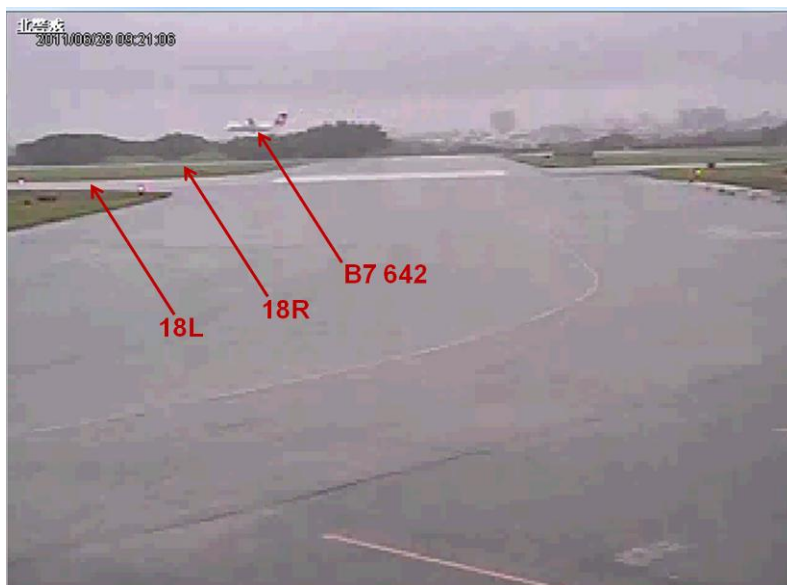
圖 2-5 臺南機場監視器紀錄圖

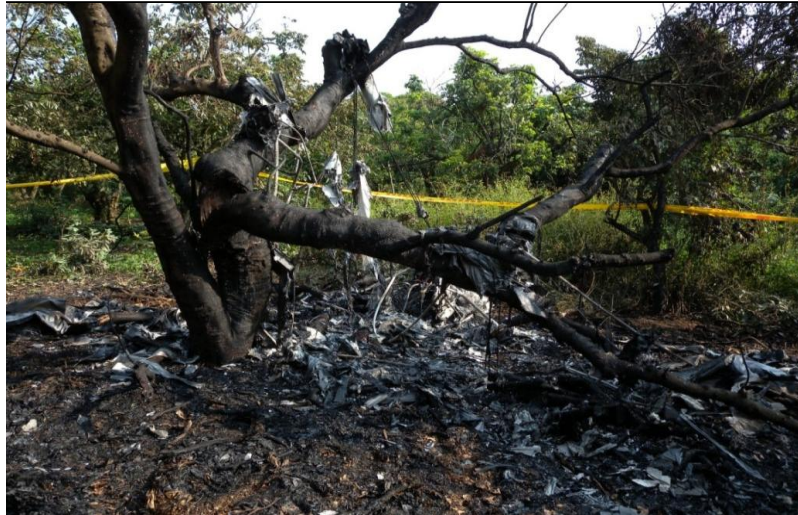
圖 2-6 載具殘骸圖

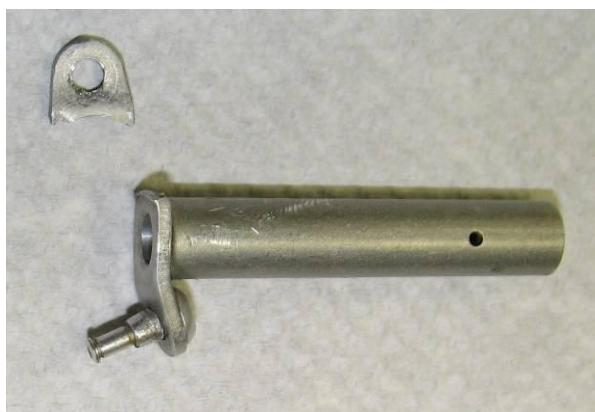
圖 2-7 斷裂電纜支架

1. 在機身站位 STA 2060 處的 APU 電纜線因安裝不當，使該處支架產生額外之負載達 18 磅，加上後續航機之動態應力，使該處支架超過設計強度以致斷裂。
2. 金屬電纜支架上耳疲勞斷裂後上部失去固定，僅由下耳部鉚釘支撐電纜重量，該鉚釘不勝長期過載而鬆脫，電纜與支架一起掉落。掉落電纜與相鄰螺栓接觸並長期摩擦使絕緣外層剝落，電纜裸線接觸金屬螺栓發生短路產生電弧火花，掉落火花引燃下方隔熱毯表面污染物，失火部位位於造型弧度近於垂直之機艙，火焰上竄之特性與其隔熱毯上污染物相互結合造成嚴重火災以致結構受損。
3. 金屬及塑膠之支架材質並非造成支架斷裂釀成火災之原因，飛機製造廠生產線上因電纜線安裝所產生之額外負載方為發生事故之主要原因。

1. 電纜支架管壁和耳部之尺寸，均符合工程圖要求。另依金相分析、微硬度試驗結果，研判該材料為 6061 系列鋁合金，與規範相符。
2. 中科院以 SEM 檢視斷裂面，發現局部區域呈現疲勞紋特徵，斷裂面藍框區域呈現延性凹渦（Dimple）破壞特徵，研判此區域為最後強制破

壞區域。檢測報告結論如下，電纜線支架試樣係因疲勞負荷作用而發生破壞，研判係上方耳部在支架基部轉角處承受過大的疲勞負荷而斷裂，隨後造成下方耳部的變形及鉚釘鬆脫。

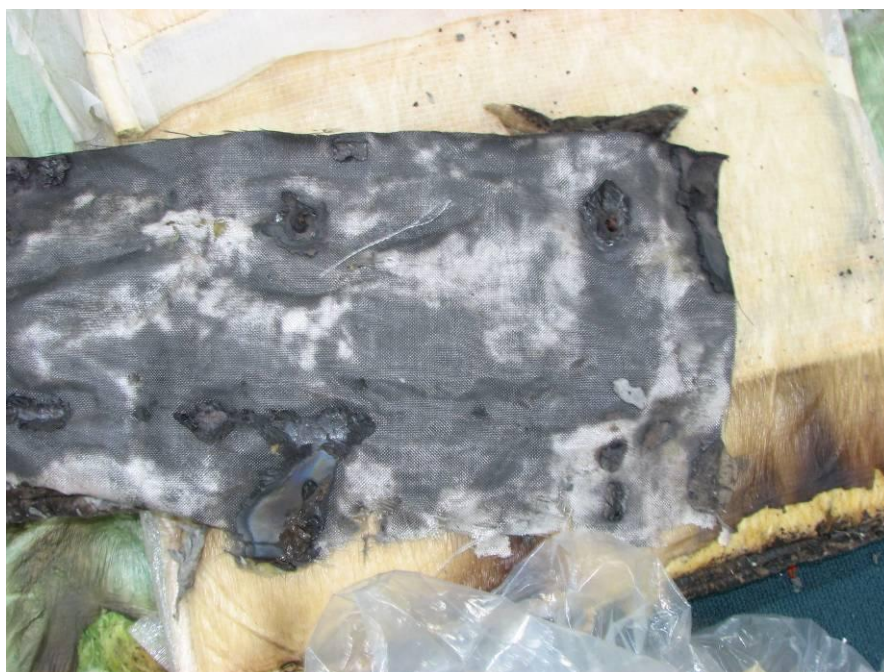
圖 2-8 側牆板隔熱毯焚毀碳化圖

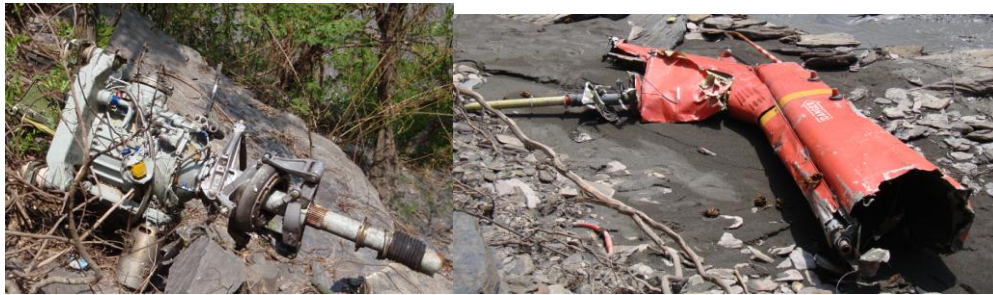
圖 2-9 事故現場殘骸及飛航軌跡圖

民國 98 年 8 月 11 日約 1520 時，內政部空中勤務總隊一架 UH-1H 直昇機，飛機編號 NA-502 執行莫拉克颱風水患救災任務，該機計機組員 3 人由屏東內埔農工操場起飛至東北方之伊拉部落執行物資運補工作，約於 1530 時發現該機墜落於距伊拉部落西方之隘寮北溪左岸(N22°44' 44.5" E120°

41'54.3")，飛機殘骸散落於該處邊坡，部分掉落溪流，機組員 3 人死亡。

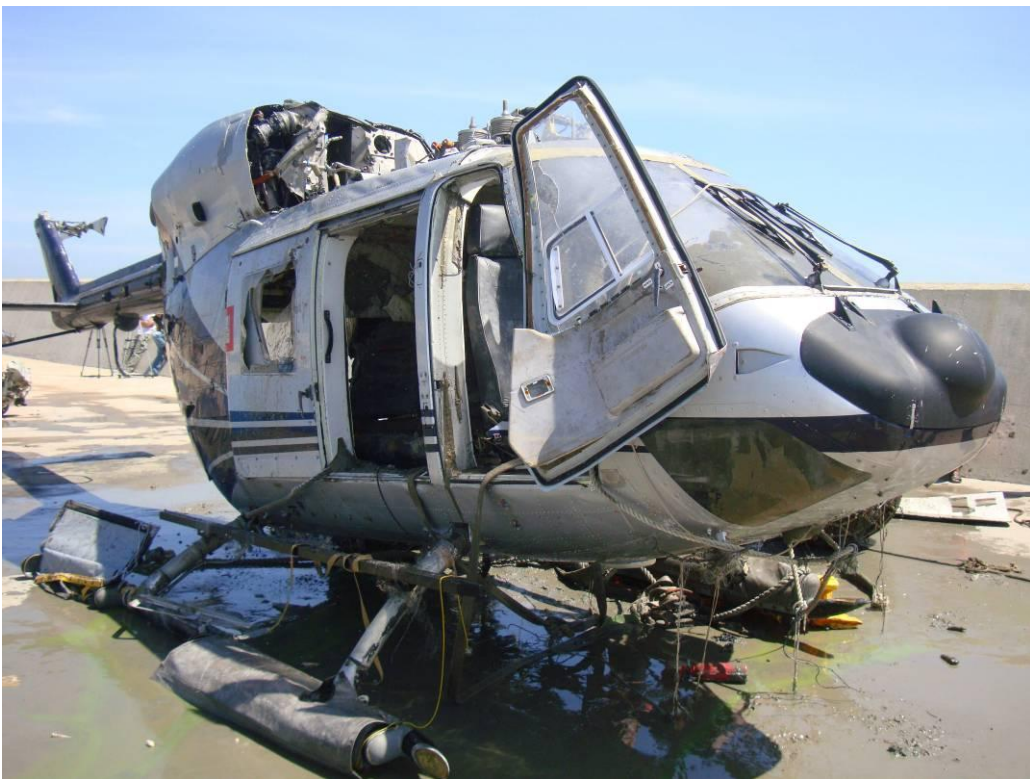
圖 2-10 航機殘骸圖

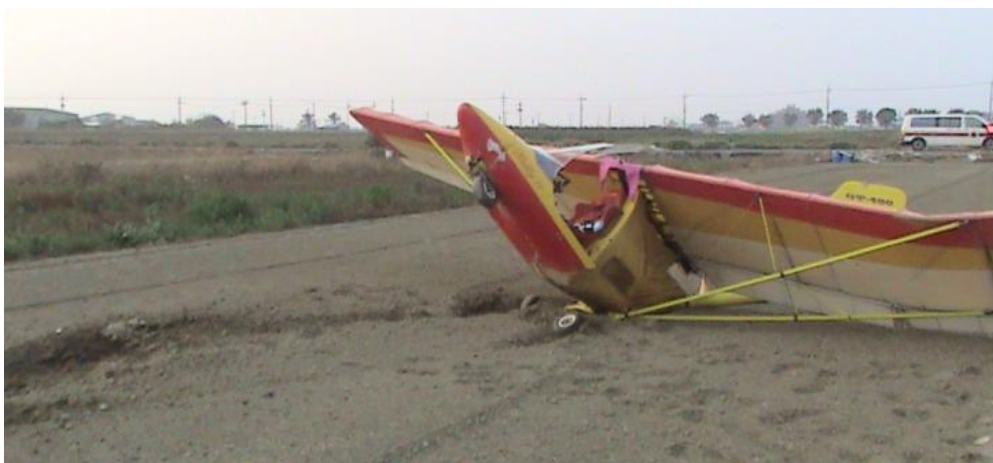
圖 2-14 載具殘骸圖

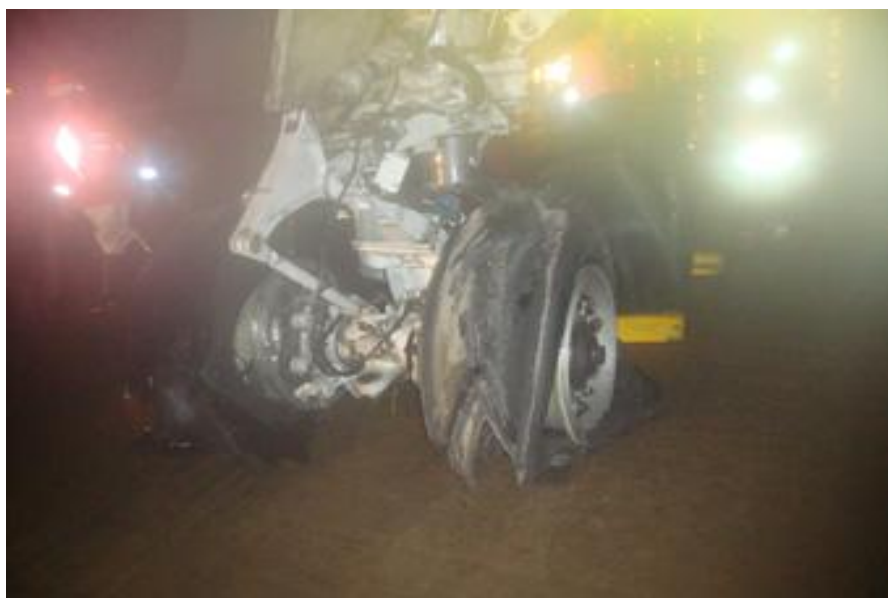
圖 2-15 破損之左機翼起落架輪胎

該機落地滾行過程中，左主輪偏出跑道至草地，隨後又滑回跑道。該機於停機檢查時發現左翼主輪第 1、第 3、及第 4 號輪胎破裂，左內側襟翼無法收上至定位；機上人員均安。

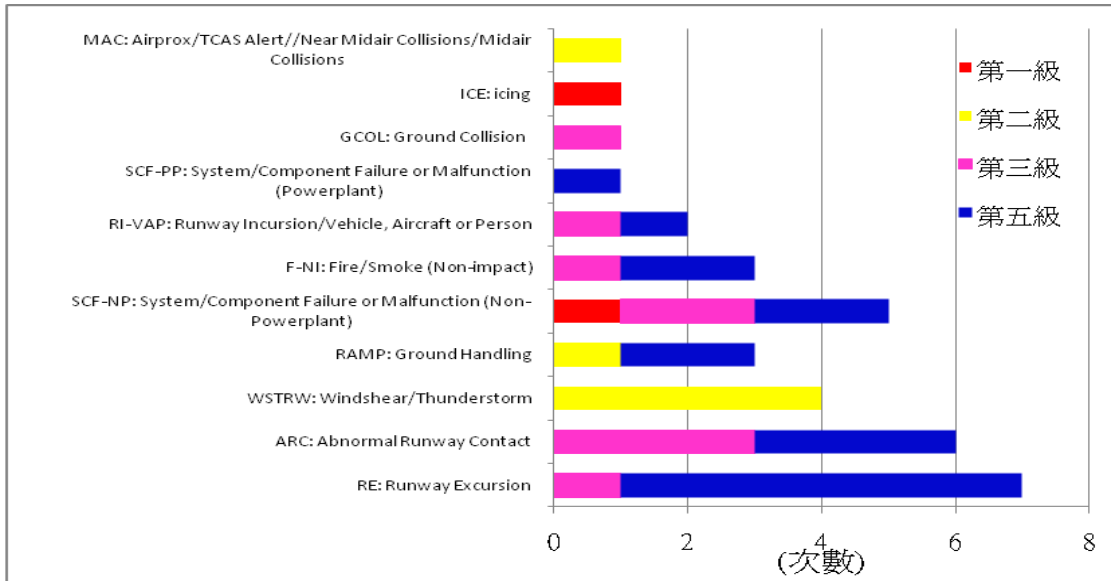
圖 3-4 2001 至 2010 年國籍民用航空運輸業定翼機飛航事故分類

參照國際民航組織（ICAO）對飛航事故之分類，2001 年至 2010 年國籍民用航空運輸業定翼機之飛航事故中，衝出/偏出跑道發生 7 件最多，不正常跑道接觸發生 6 件次之，詳如圖 3-4。依本會事故調查規模分類，造成第一級飛航事故依分類主要為非屬發動機之系統故障及結冰所造成之事故，衝出/偏出跑道事故 7 件中有 6 件屬調查規模較小之第五級飛航事故。

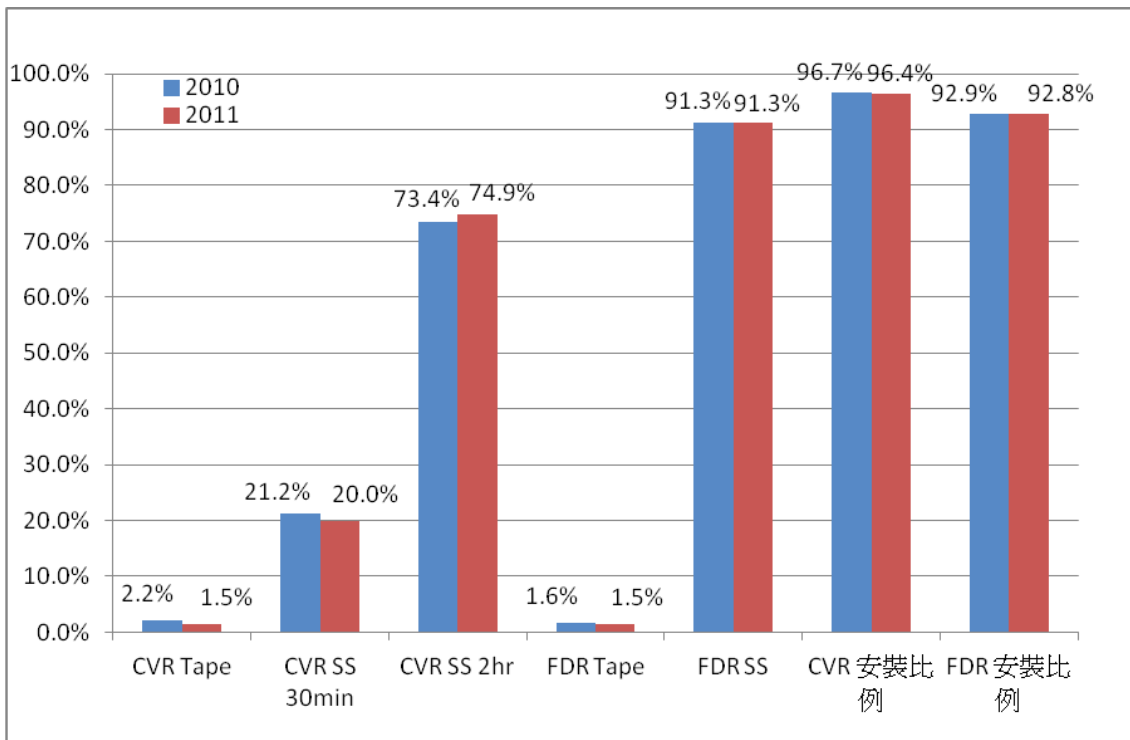
圖 4-1 近 2 年國籍民用航空器飛航紀錄器裝置情形統計

- (1) 民用航空器裝置 CVR 與 FDR 的比例分別為 96.4 % 與 92.8 %。
 - 磁帶式 CVR 與 FDR 的比例分別為 1.5 % 與 1.5 %。
 - 固態式 CVR 30 分鐘與 120 分鐘的比例分別為 20.0 % 與 74.9 %。
- (2) 民用航空器定翼機裝置 CVR 與 FDR 的比例分別為 97.9 % 與 96.8 %。
 - 磁帶式 CVR 與 FDR 的比例分別為 1.6 與 1.6 %。
 - 固態式 CVR 30 分鐘與 120 分鐘的比例分別為 18.7% 與 77.5 %。

- (3) 民用航空器擁有飛航參數資料庫紙本與電子檔比例分別為 67.2 % 與 69.7 %。
- (4) 民用航空器定翼機記錄之飛航參數已確認比例為 94.1 %。
- (5) 民用航空器定翼機裝置 QAR 的平均比例為 87.7 %。
- (6) 本會針對所有已安裝之 CVR 與 FDR 解讀能力分別為 100 % 及 97.81%。目前僅有對 L3 Communications 公司製之 FA2100-4045-00 型 FDR 與 Universal 公司製之 1607-00-00 之 FDR-25 飛航資料紀錄器尚無解讀能力。
- (7) 公務航空器共 33 架，6 架裝置 CVR，此 6 架中有 2 架亦裝置 FDR；其他 27 架公務航空器未裝置任何飛航紀錄器。裝置 CVR 比例為 18.2%，裝置 FDR 比例為 6.1 %。
- (8) 民用及公務航空器旋翼機共 38 架，9 架裝置 CVR，比例為 23.7 %；僅 1 架裝置 FDR，比例為 2.6 %；機上裝置全球衛星定位系統(GPS) 有 30 架，安裝比例為 78.9 %。

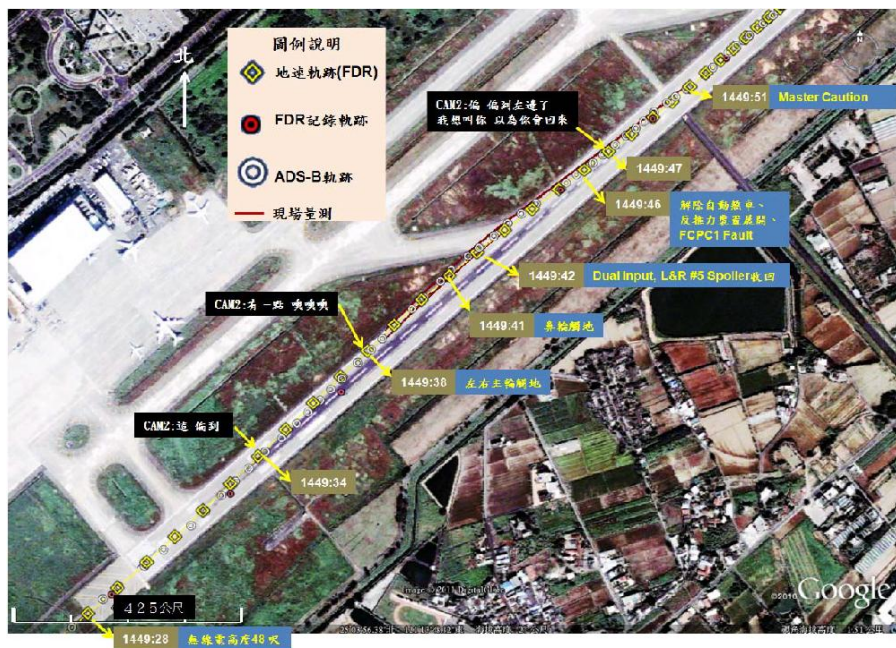
圖 4-2 某 A330 型機偏出跑道事故以飛航軌跡重建系統展示

經過測試及運作後，OIMIS 已有效提升調查作業效率，任何涉及時空環境之事故調查事故鏈(Sequence of Events)均可使用本系統進行分析與展示。OIMIS 整合多項分析工具，包含：水下紀錄器之偵蒐工具、飛航軌跡計算分析工具、雷達資料分析工具，及飛航軌跡時空間分析工具，圖 4-2 為某 A330 型機偏出跑道事故之事故鏈套疊圖。

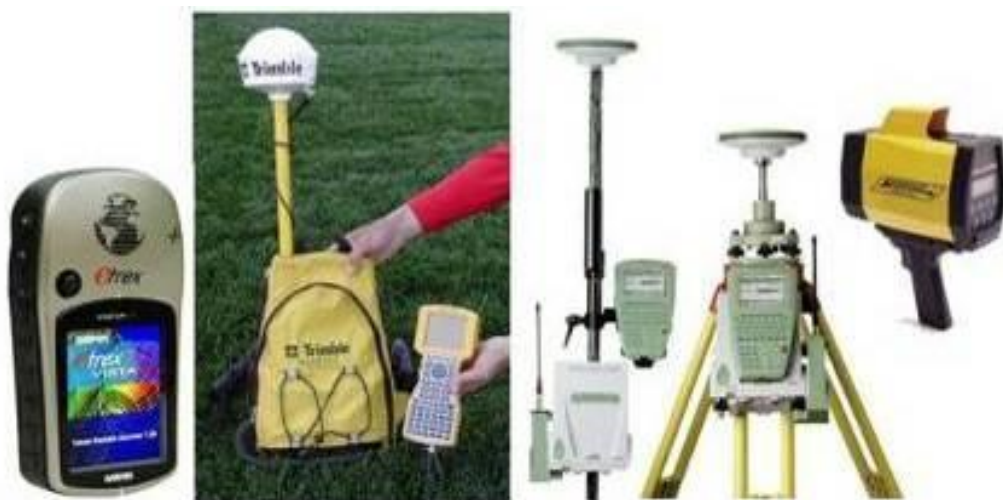
圖 4-4 手持式、測量型、精密測量型衛星定位儀及雷射測距儀 (由左至右)

GPS system 1200 (如圖 4-4)，其定位精度分別可達到數公尺、次公尺、次公分之等級。另配合雷射測距儀，量測範圍可延伸至樹梢、電線桿、纜線等人員不易到達處。97 年度則引進一套掌上型測量設備 IKE 205(圖 4-5)，其可整合掌上型電腦、GPS、數位相機及雷射測距儀，測距能力可達 300 公尺，並可載入測區影像或地圖，由於重量僅 1.2 公斤，適合山區或野外之調查作業。此外，為快速整合事故現場資訊，本會亦能使用三維雷射掃描儀，進行事故現場立體測繪及飛機殘骸建模等工作。

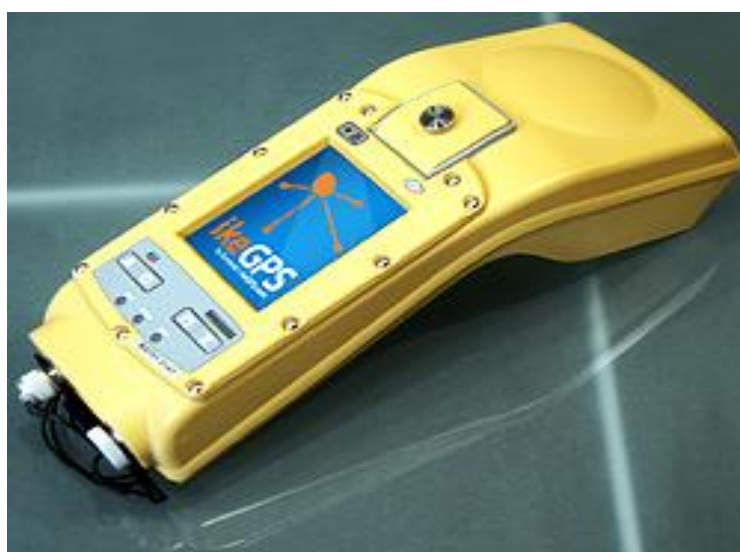
圖 4-5 掌上型測量設備 IKE 205

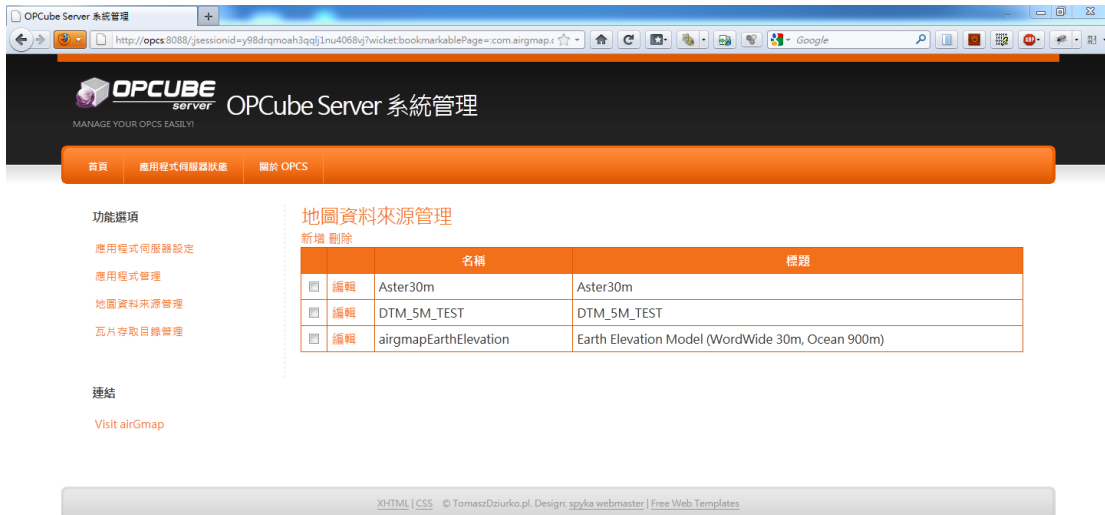
圖 4-7 地形發布伺服器系統管理介面

在航空遙測影像套疊功能模組部分，今年陸續新增衛星影像、航拍照片等圖資資料於圖資發布伺服器中，落實圖資集中存放及管理，並可藉以控管圖資版本，避免資料誤用。今年新購置地形發布伺服器軟體，新增數值地形套疊功能模組，可自主並快速的發布地形資料，系統管理介面如圖 4-7，

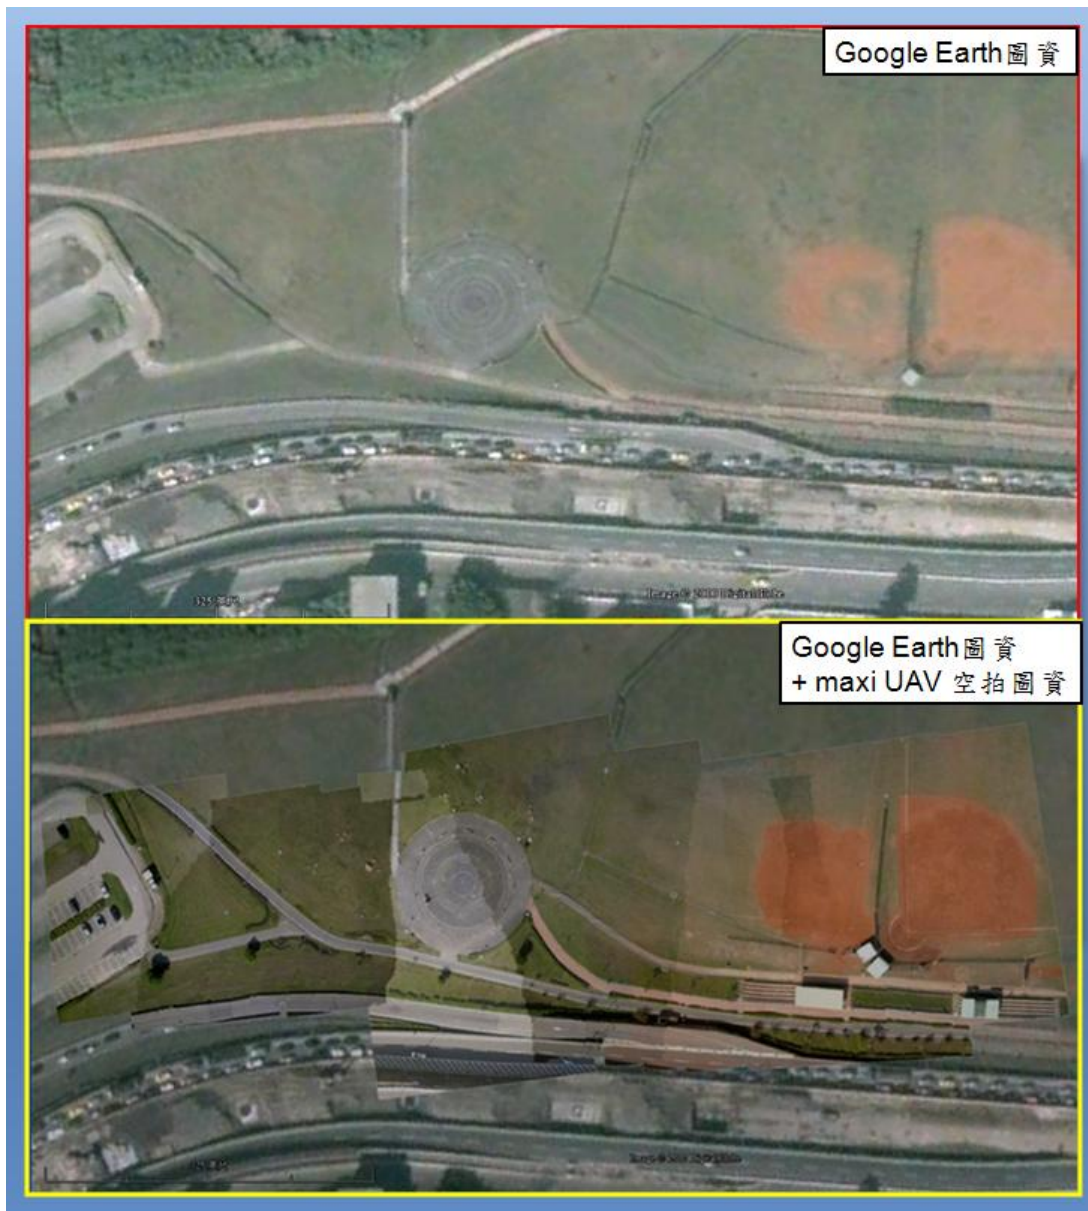
圖 4-10 整合 Maxi UAV 空拍圖資與 Google Earth 圖資

MaxiUAV 為四旋翼無人遙控飛機，該機具有自動駕駛系統、地面站、飛航數據及影像傳輸能力，操作者僅需藉由事前之任務規劃，即可執行起飛、降落、點對點導航與空拍等任務。Maxi UAV 具有垂直起降功能，不需特定場地起降之特性，將適用於事故現場之迅速空拍任務需求。

本年度新訓 2 位任務組員，完訓後，隨即執行本年度飛航事故調查演習及數次試飛。圖 4-10 為整合 Google Earth 及 Maxi UAV 空拍圖資之成果。

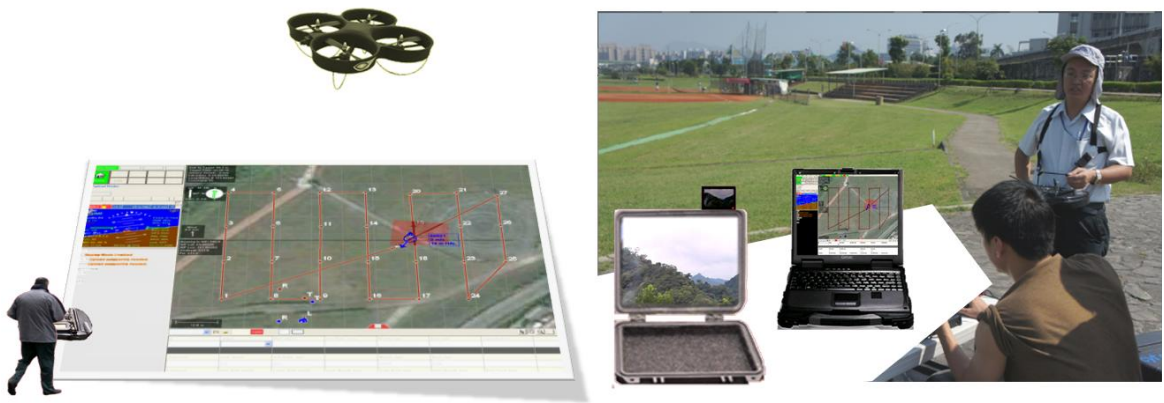
圖 5-7 自主式無人載具空拍訓練

本會建置自主導航飛行之無人載具(UAV)低高度空拍系統，為飛航事故現場提供高可靠度且高解析度之三度空間資料收集系統。透過實地演練與測試，建立 UAV 影像空拍之標準作業程序，以提升資料獲取之時效性並降低作業成本。建立 UAV 影像資料增值處理之標準作業程序，以提升作業之時效性及成果之準確度。透過攝影測量教育訓練培養工作人員基礎背景知識，以提升成果之準確度與可靠度，進而協助飛航事故之調查。
